**COMISIÓN INVESTIGADORA DE ACCIDENTES E**

# **INFORME FINAL**

**Embraer ERJ-190**

**11 DE SETIEMBRE DE 2014**

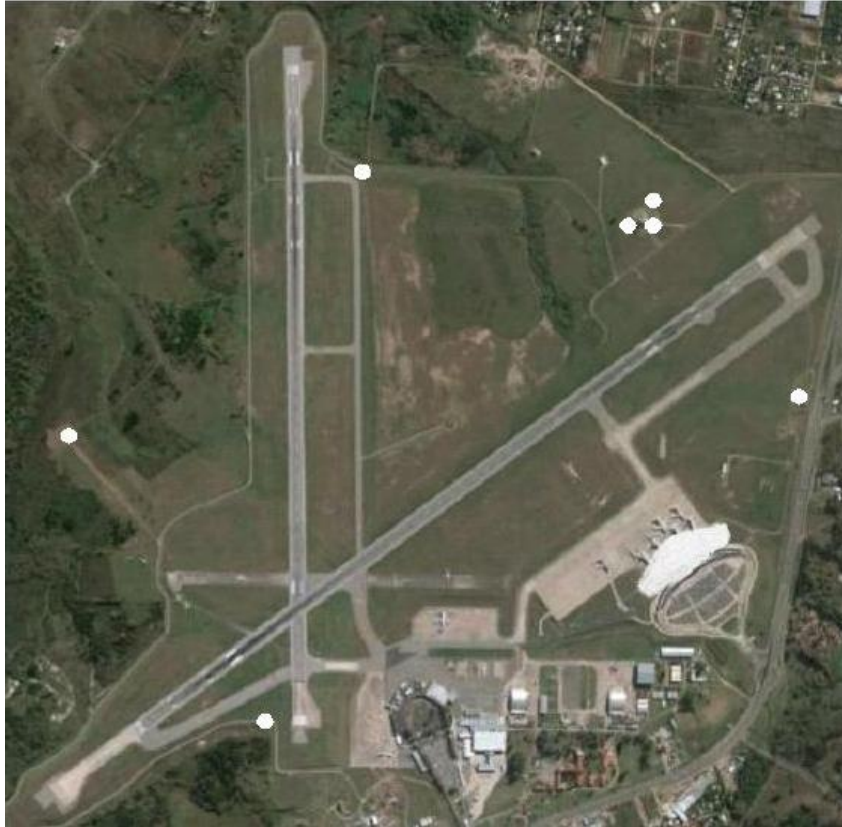
Para ayudar en la investigación, se solicitó el histórico de las cámaras de seguridad que podrían haber registrado el suceso. Lamentablemente las cámaras tipo domo 3,5,8,9,10,11,y 13 ubicadas entre la cabecera 01 y 06, en la cabecera de pista, en la torre de control y el radar viejo no estaban funcionando.

Fig. 4 Posiciones relativas de las cámaras de seguridad

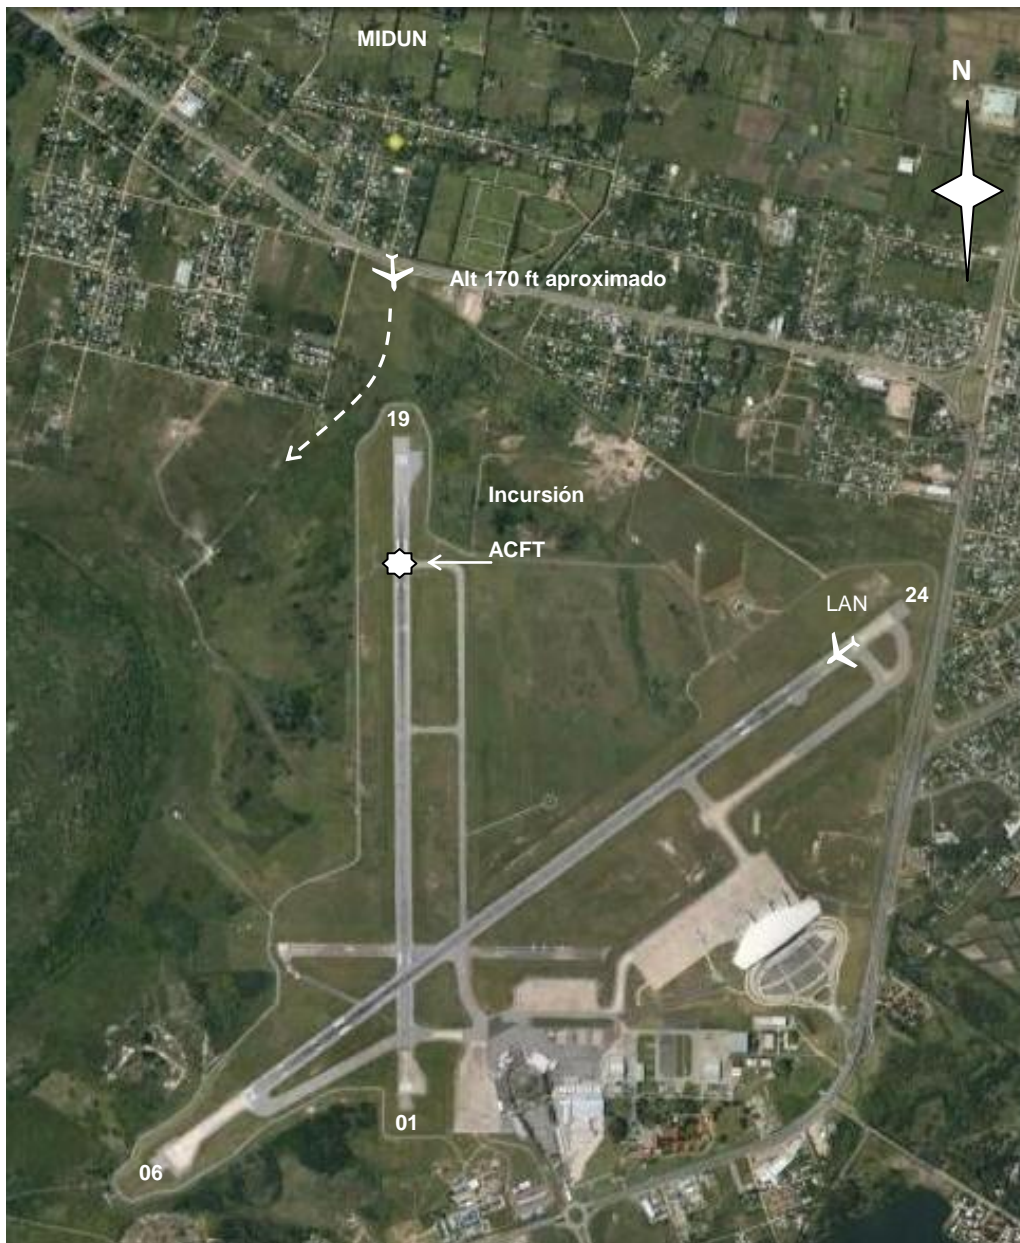
Diagrama adicional CarrascoAnexo 1

MIDUN S344842.3 W0560152.2

La situación ocurre pasado los 200.ft. aproximadamente en final de Pista RWY 19, ya con la autorización de aterrizaje y aeronave configurada para la maniobra, en ese mismo momento se visualiza sobre la pista dicha aeronave y verificado por el F.O. iniciamos la maniobra de escape, la misma se realizó con un viraje hacia la derecha ya que fue imposible seguir el publicado de la carta para poder esquivar dicho tránsito.
