**COMISIÓN INVESTIGADORA DE ACCIDENTES  
E  
INCIDENTES DE AVIACIÓN**

# **INFORME FINAL**

**No. 596**

**Piper J3C65**

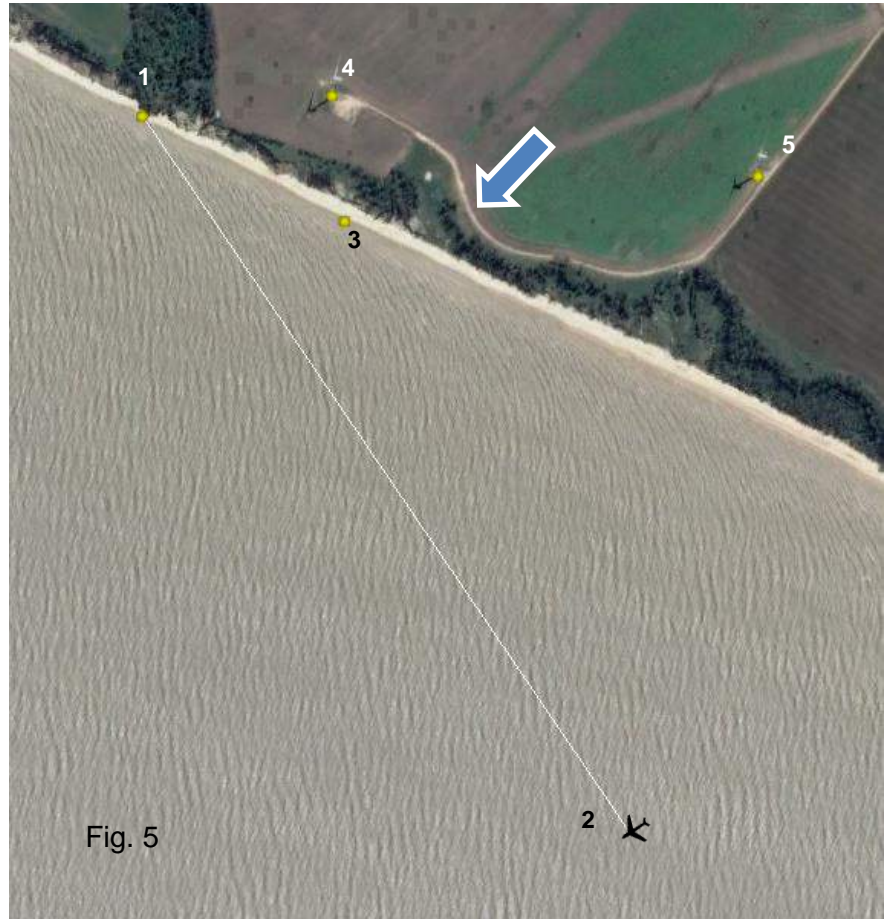
**1.7.1.6 La Magdalena (fig. 5)**

Se encontraron dos aerogeneradores, WTG01 (5) y WTG06 (4) del parque eólico “La Magdalena”.

El molino 4 se encontraba a 320m del testigo que grabó el video (1) y a 140 m del barranco.

El otro molino se encontraba a 1 km y a 320 m respectivamente.

Los datos utilizados por el sistema de generación, son dentro de otros, magnitud media, promedio y dirección de viento cada 10 min.

Se realizó un promedio con los valores suministrados y resultó una intensidad de 6 Kt y una dirección de 40° como lo muestra la flecha.

Haciendo una comparación de las dimensiones de la aeronave con las que se ve al inicio del video, se puede estimar que la distancia entre la persona 1 y la aeronave 2 de la fig.5, era de unos 1400m.

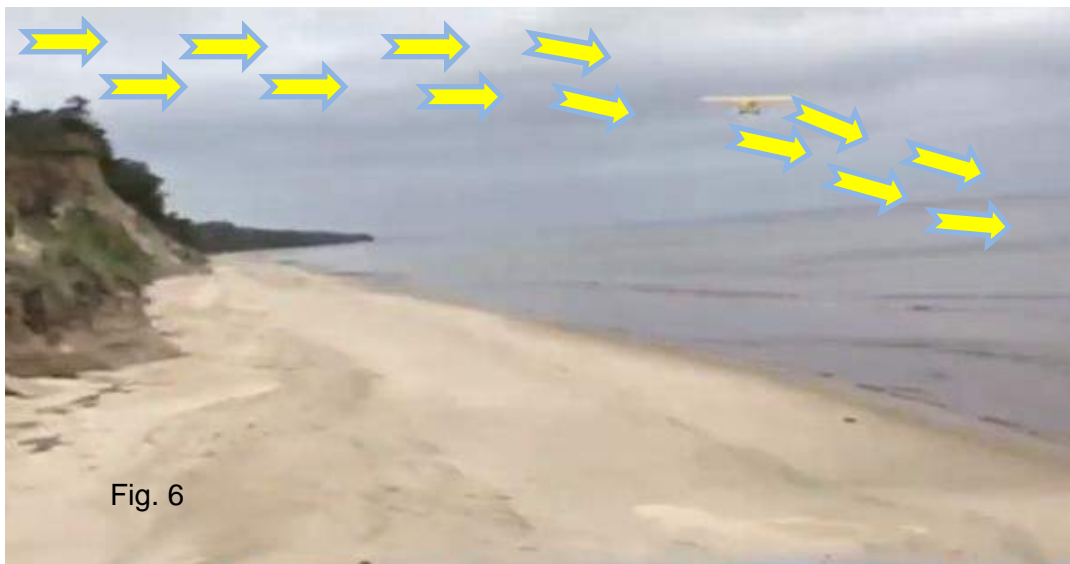
**1.7.1.7 Viento orográfico (fig.6)**

Es el viento que acompaña el relieve del terreno, así como también los obstáculos naturales, bosques, montes o los artificiales, edificios, casas.

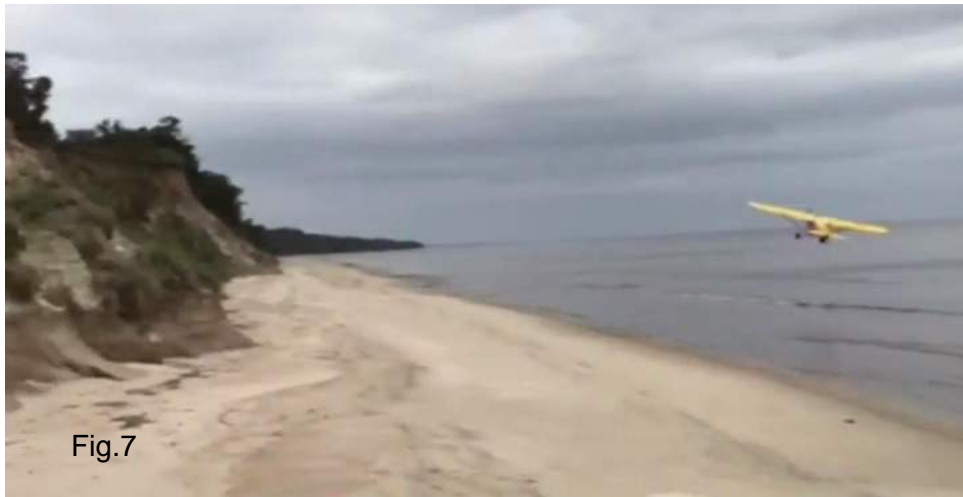
Fig.7

La playa fue el lugar elegido para aterrizar con rumbo hacia Colonia. Luego del cambio de pasajero se realizó 180° rumbo a Montevideo. La dirección de la playa hacia Montevideo fue 110° aproximadamente.

La foto muestra la pasada hacia Montevideo previo al aterrizaje. Allí se puede observar, comparativamente con el tamaño de la aeronave, el ancho de la playa, su inclinación hacia el agua, el zigzag de la costa y la altura de los barrancos. Si bien la aeronave cuenta con ruedas para afrontar las probables contingencias en una operación sobre una superficie que no sea seca, dura y nivelada (todos los manuales de operación traen las correspondientes tablas), se le agrega los desperdicios que trae el mar a la costa y algunos afluentes que desembocan en el mar

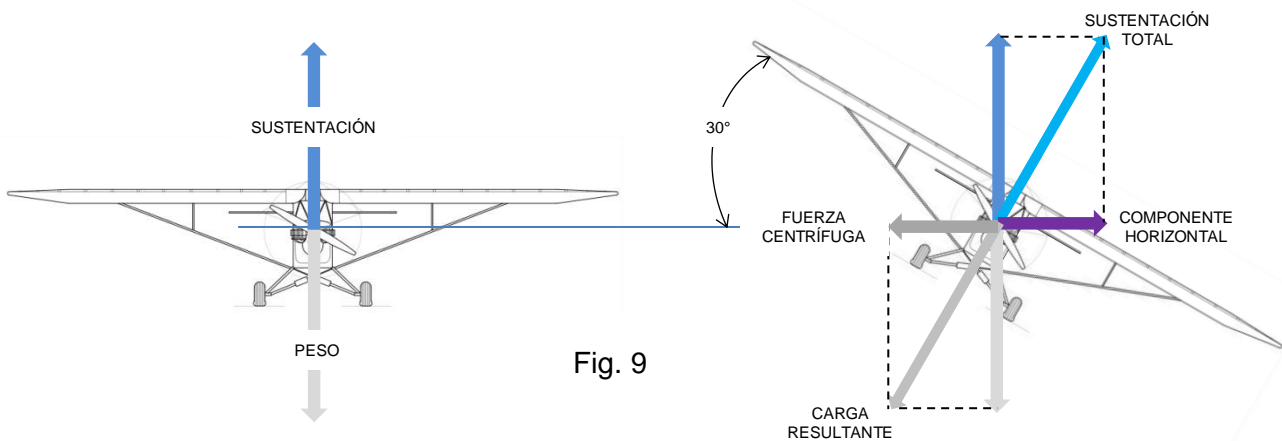
Cuando se hace un viraje, la aeronave pierde altura.

Para mantener la altura constante durante un viraje, es necesario que la componente vertical de la sustentación se mantenga igual al peso de la aeronave. Para eso, la fuerza de sustentación tiene que ser aumentada proporcionalmente al grado de inclinación del viraje. Este aumento de sustentación es obtenido usando el timón de profundidad para aumentar el ángulo de ataque y consecuentemente, el coeficiente de sustentación. Como el aumento de sustentación resulta en una mayor resistencia, es necesario aumentar proporcionalmente la potencia del motor a fin de mantener la velocidad constante.

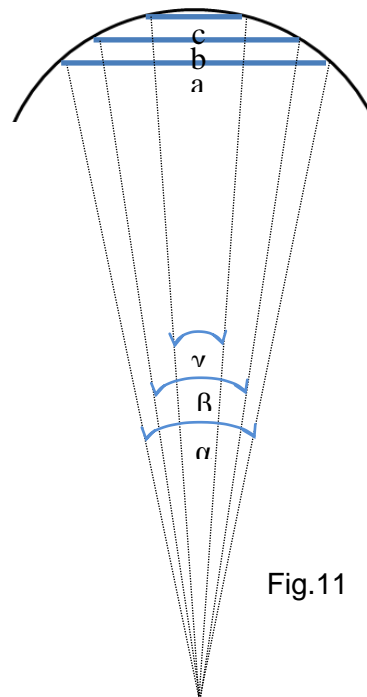
Fig.11

La posición de la cámara respecto a las posiciones de la aeronave podría en algún momento pensar que estuviera a la misma altura o incluso más arriba, dado que se puede llegar a ver la parte superior del ala. Un escenario probable se detalla en la figura 12

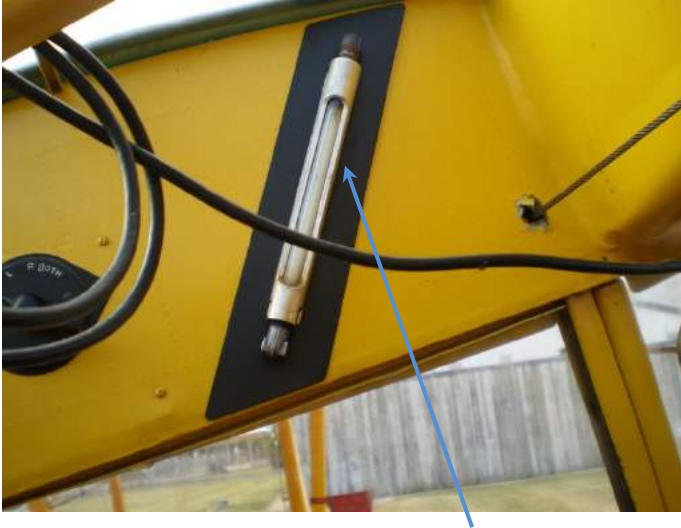
**FOTO 1** INDICADOR DE NIVEL DE CANTIDAD DE COMBUSTIBLE DEL ALA IZQUIERDA

La aeronave se encontró con dos tanques, el que corresponde según su certificado tipo y manual de la aeronave y otro en el ala izquierda similar a un PA11. (ver registro fotográfico ANEXO 4)

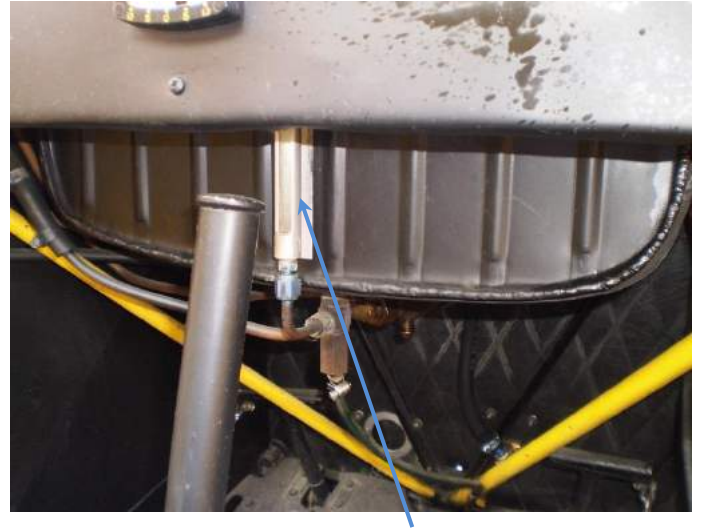
**FOTO 2** INDICADOR DE NIVEL DE CANTIDAD DE COMBUSTIBLE DE FUSELAJE

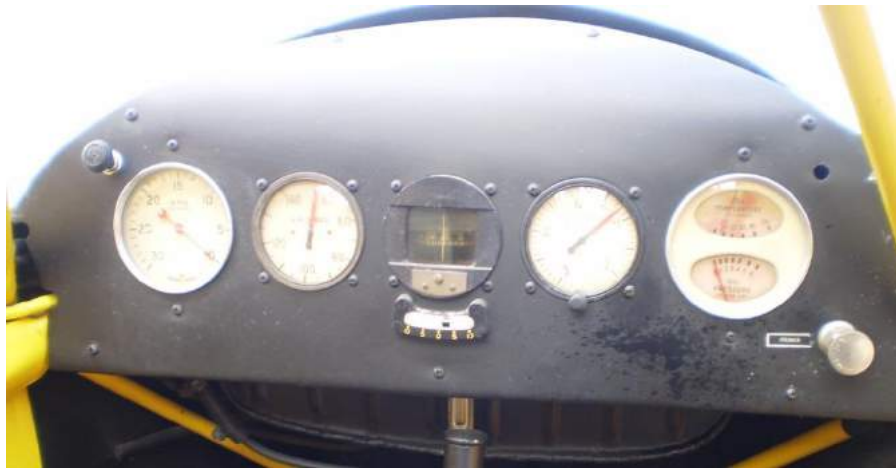
**FOTO 3** DETALLE DE LA CANTIDAD TOTAL DE INSTRUMENTOS
