INFORME SEMESTRAL

Proyecto “Ferrocarril Central”

Período Mayo 2020/Octubre 2020

Informe Semestral Órgano de Control

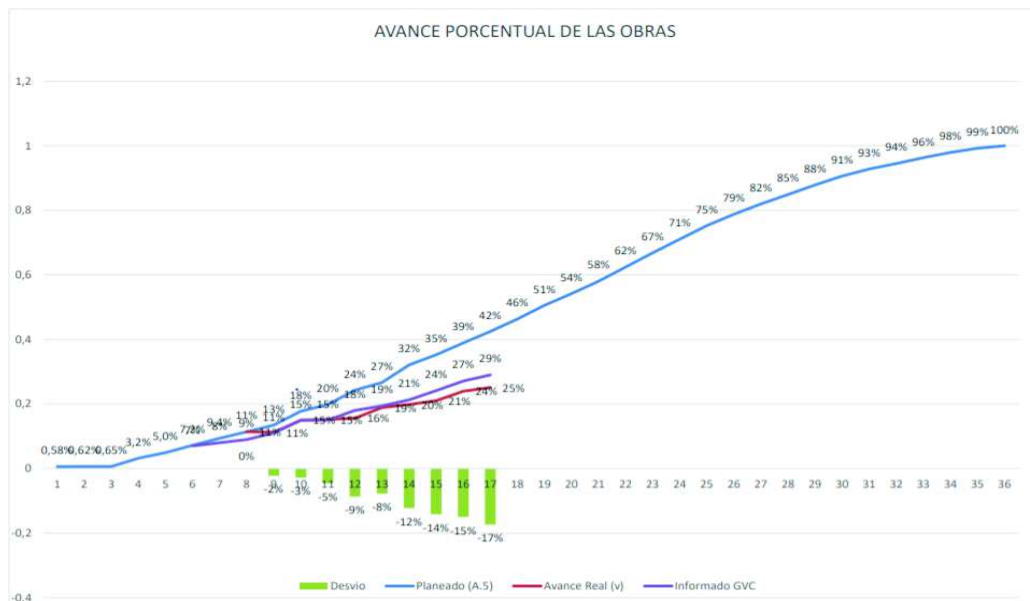
Se detalla a continuación, el avance porcentual de las obras:

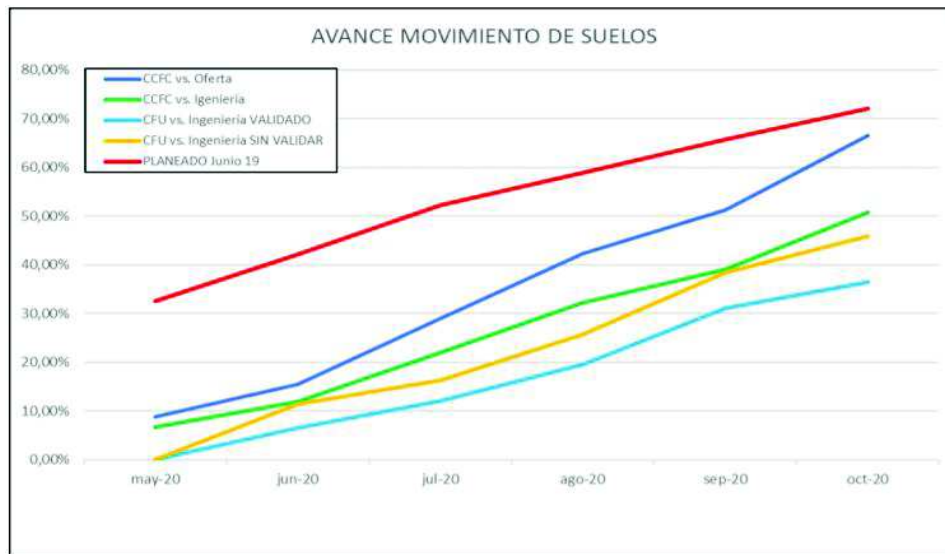
3A + 3B Movimiento de suelos por mejora de trazado y ampliación de desvíos

- **Avance informado por GVC: 50.47%.**
- **Avance ejecución medido: 41,06 %.**
- **Avance ejecución validado: 34,13%.**

Es necesario incrementar y mejorar la información referente a la Gestión de la Calidad de la Construcción en el cumplimiento del Plan de Autocontrol, a efectos de reducir el desfasaje entre lo ejecutado y lo validado de acuerdo con los requerimientos de calidad.

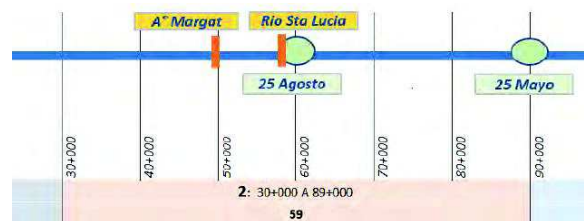
ADENDA 2

Esta adenda comprende la actividad de movimientos de suelos del Tramo 2 del proyecto (60 km), el que se corresponde con las progresivas 30 a 90. (Se desarrollará al Norte de la localidad de Progreso y la localidad de 25 de Mayo).

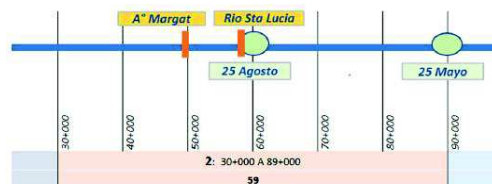
ADENDA 8

Esta adenda comprende la actividad de obras de arte del Tramo 2 del proyecto (56 km), el que se corresponde con las progresivas 30 a 89.

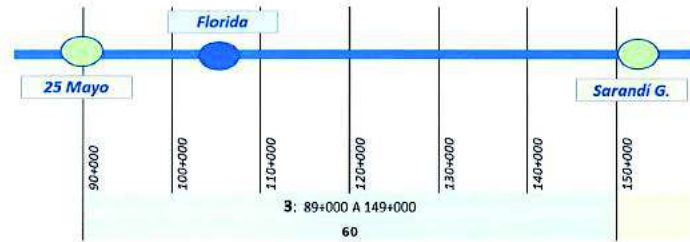
ADENDA 13

Esta adenda comprende la actividad de trincheras del Tramo 3 del proyecto (60 km), el que se corresponde aproximadamente con las progresivas 90 a 149, y se desarrolla en el departamento de Florida.
