**Ref.: LICITACION ABREVIADA N°20/2022, Contratación de un servicio de auditoria de pistas**

Por la presente, presentamos de forma final, el informe de auditoría que fue encomendado a nosotros, a efectos de conocer detalladamente el estado actual de las pistas de competencia existentes en los Hipódromos de Maroñas (arena y césped) y Las Piedras (arena).

El presente documento corresponde al **Informe Final** de la auditoria de pistas, de la Pista de Pasto del Hipódromo de Maroñas, que nos fue encomendada.

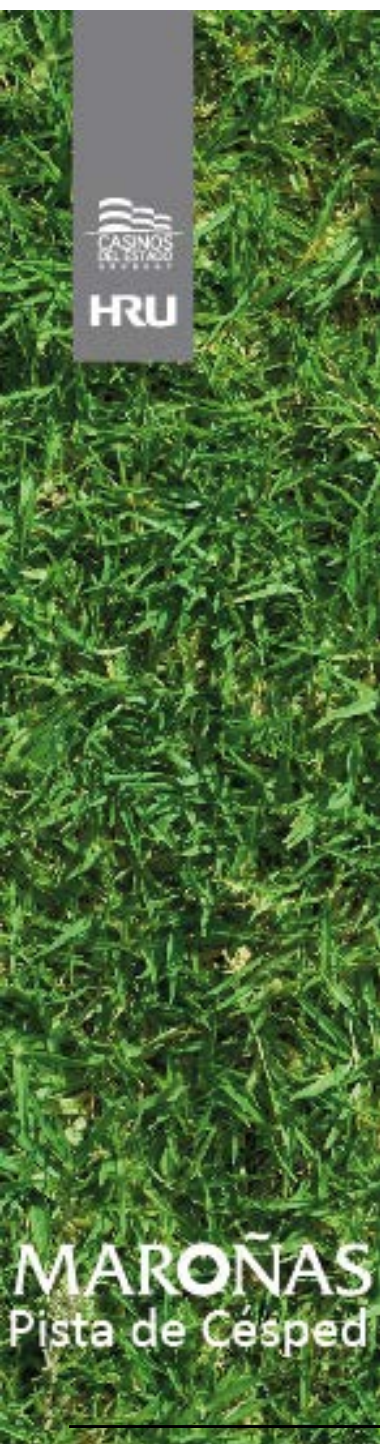
## Detalles de la propuesta:

- Ubicación: en el lugar de la actual pista auxiliar
- Largo: 1906 mts.
- Ancho: 20mts. promedio
- Restricciones: en cuanto a las largadas, 1800- 1000 mts.
- Permite correr hasta 14 caballos.

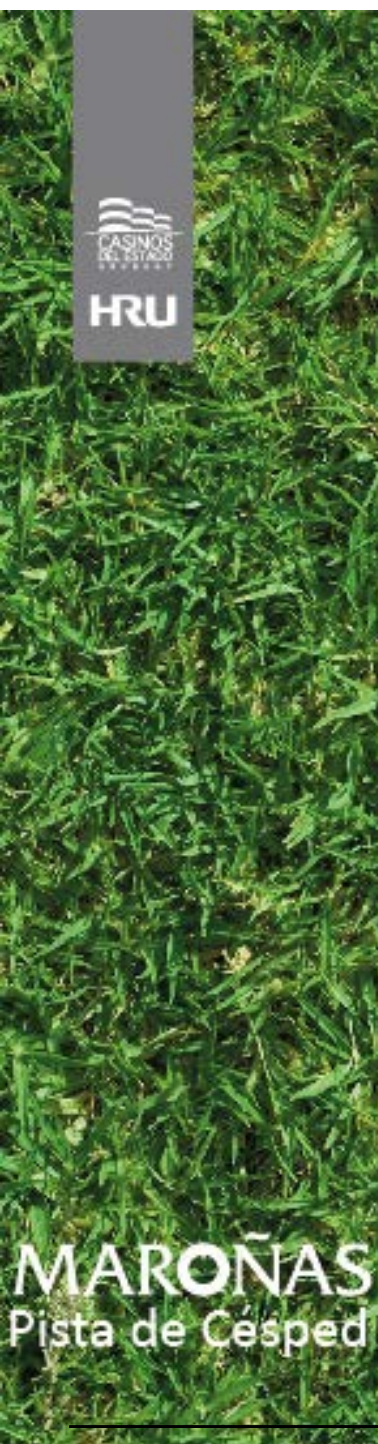
# Riego:

- Automático, programable
- Regadores pop-up
- 100 % superposición
- Pluviometría. 20 mm/hr, +/- 5mm
- Distribución en trébol, alternado, en dos anillos por debajo de las barandas
- Bomba mínimo 50m<sup>3</sup>/hr para aplicar 300m<sup>3</sup> en máximo de 6 horas. Ideal en 4 hrs.(75m<sup>3</sup>/hr)
- Tomas para manguera en cada sector para riegos localizados.
- Establecer las normas de calidad que cumplen todos los componentes del sistema. (Bomba, caños, válvulas, aspersores, cables y demás )

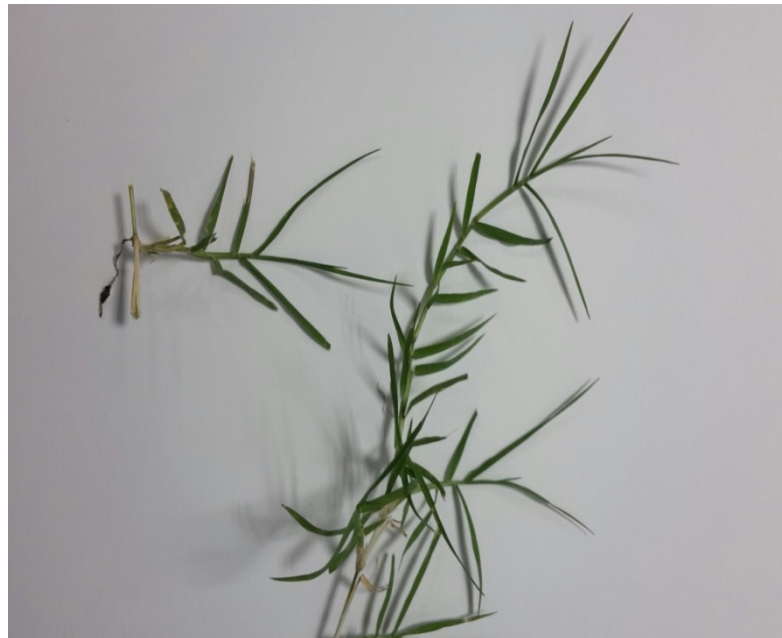
Tifway419

# Césped Seleccionado

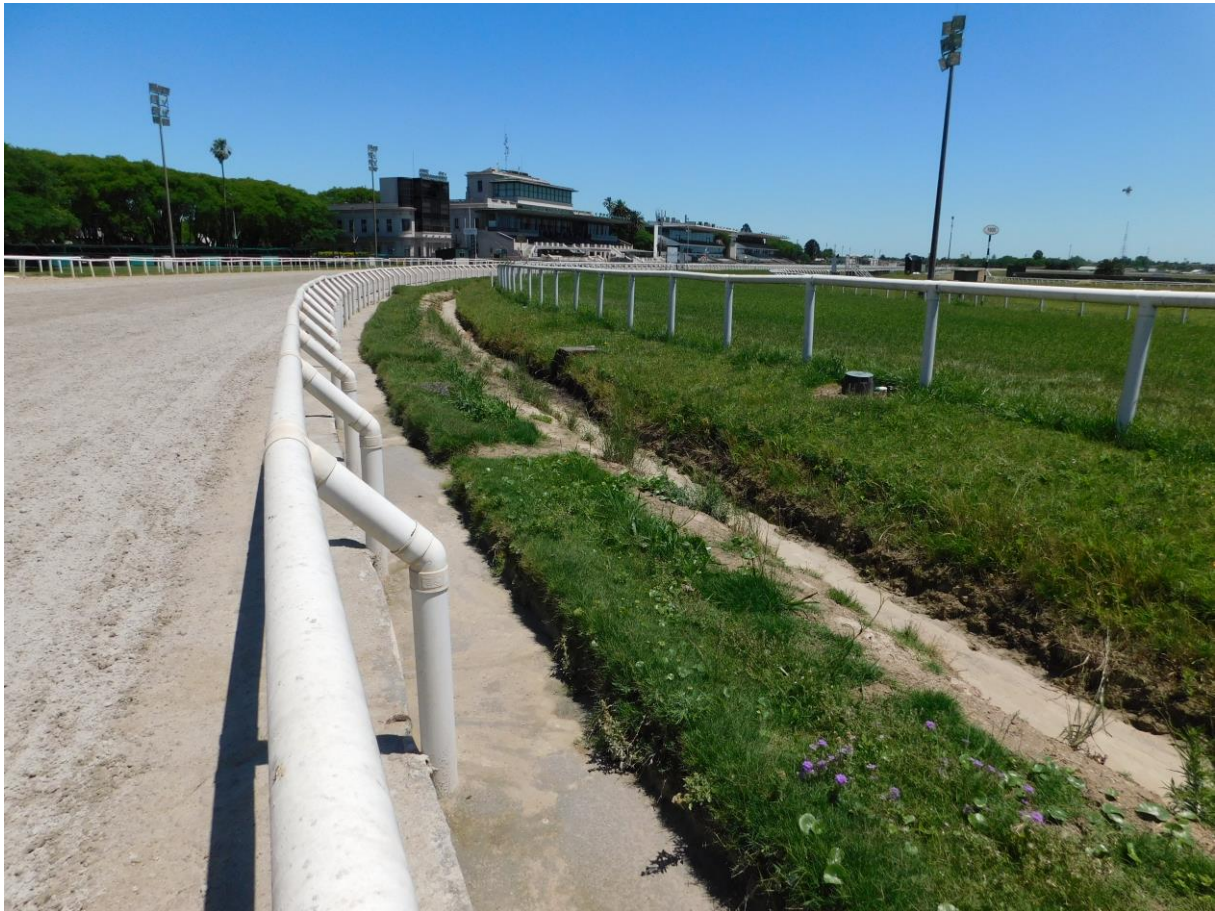
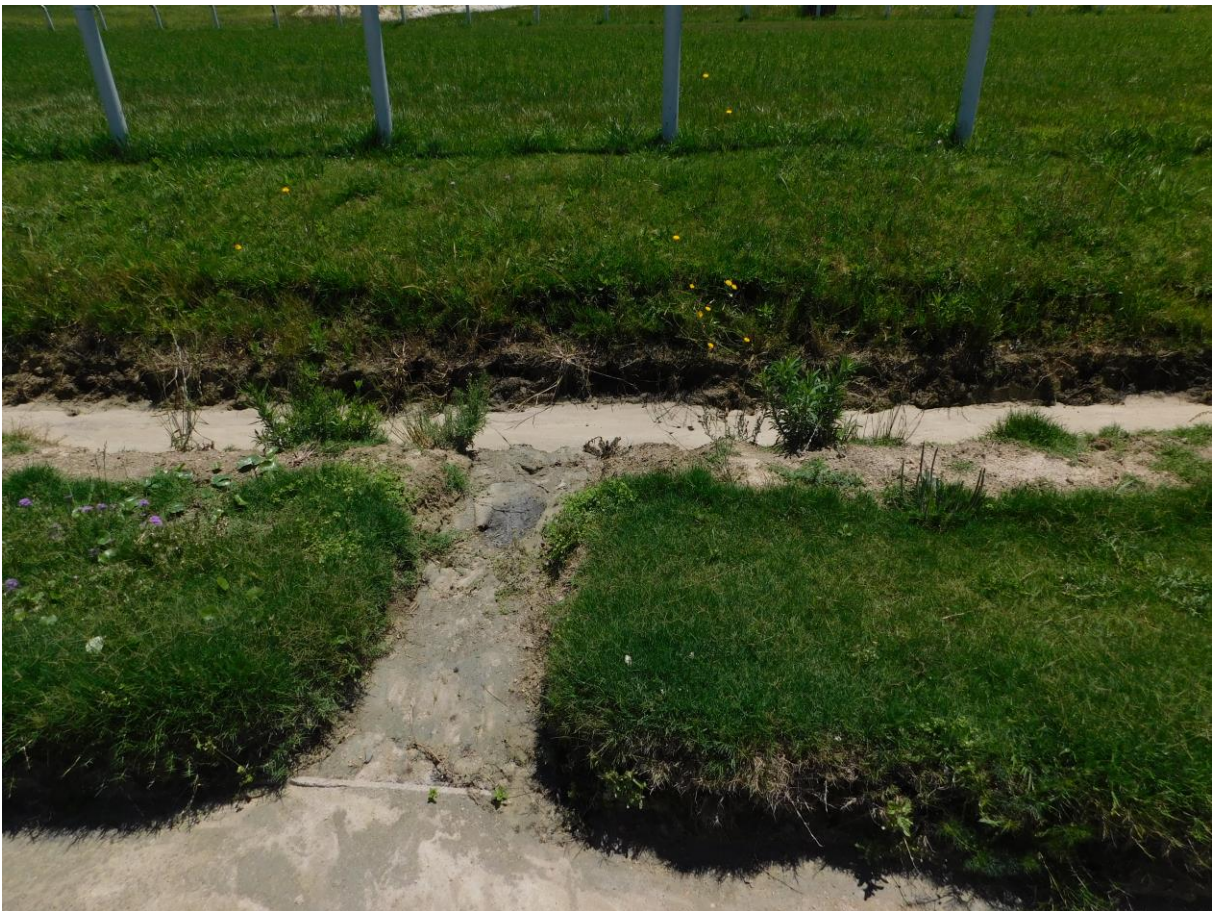
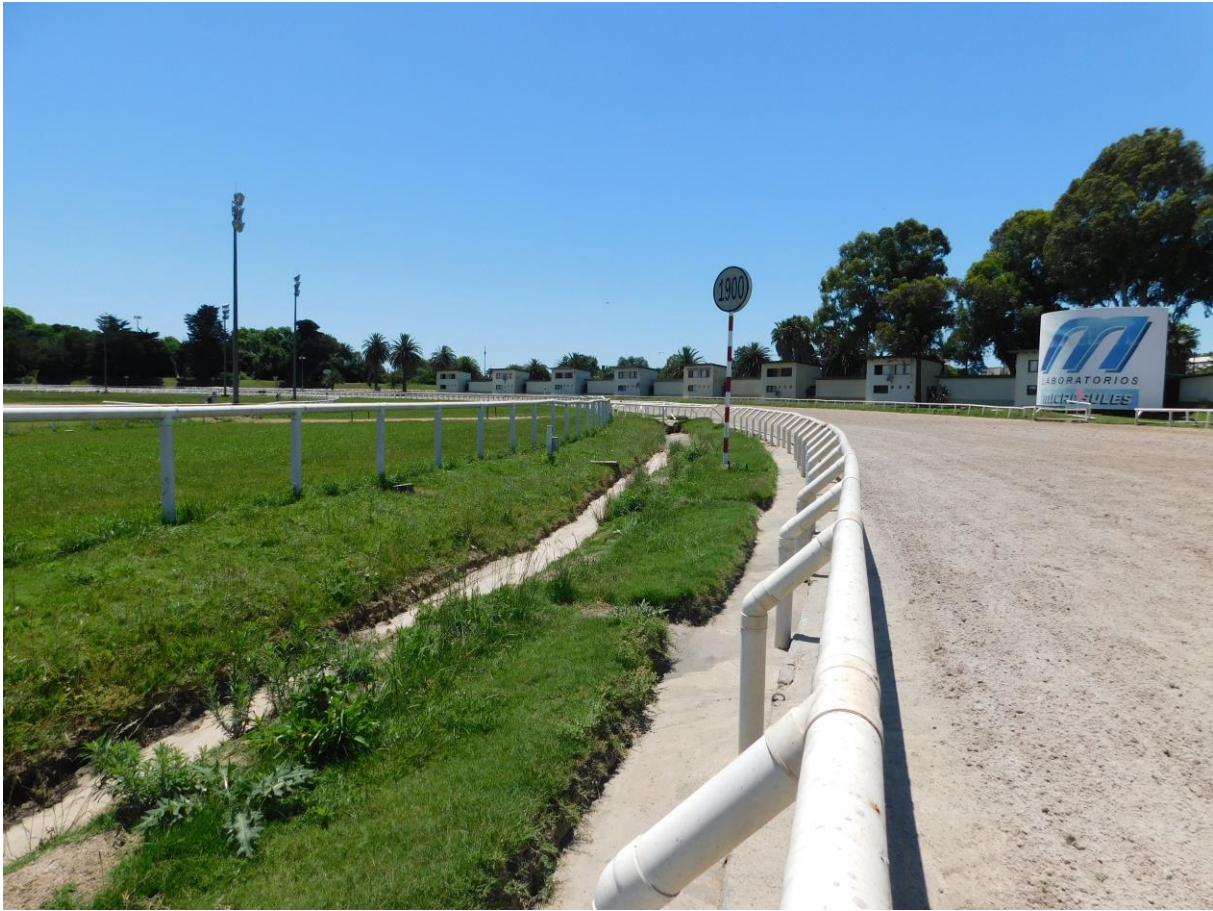
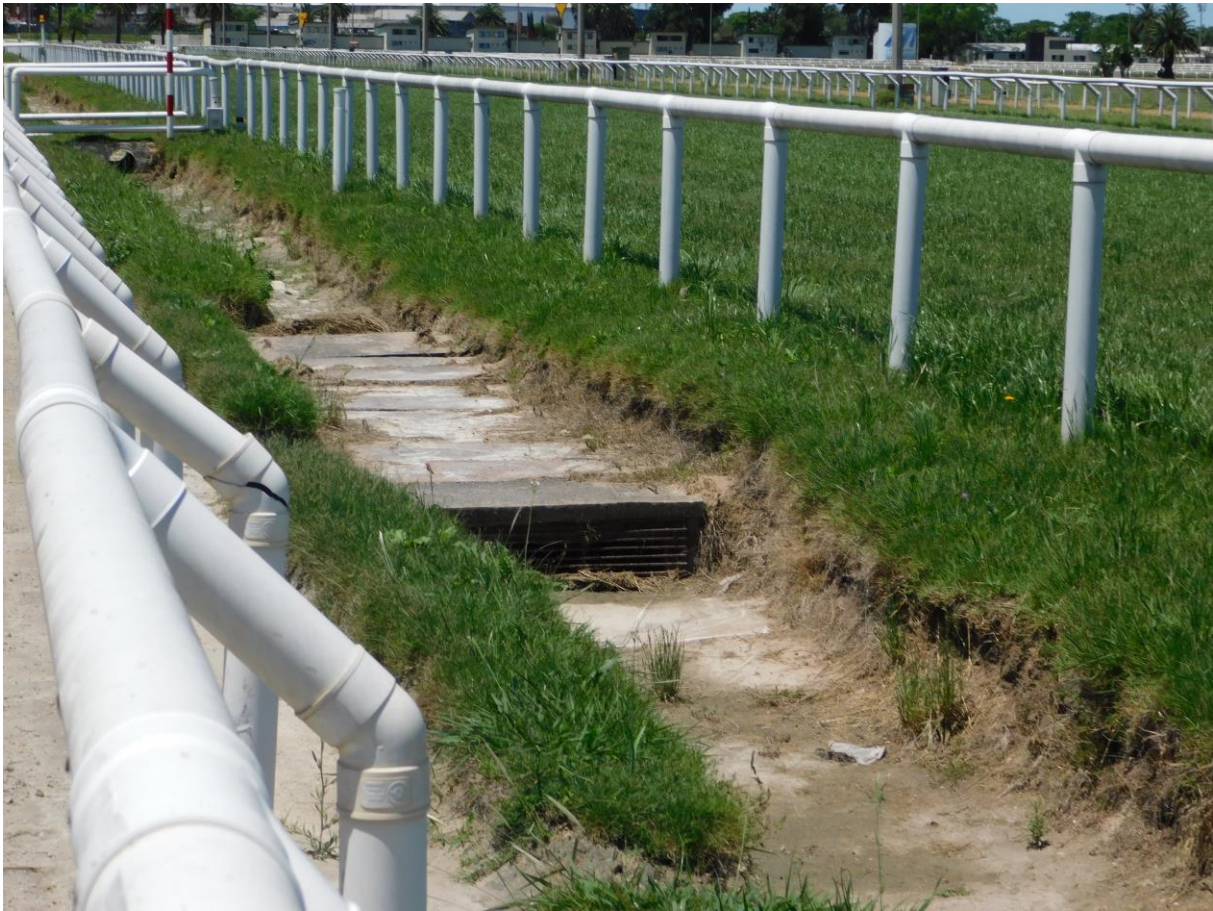
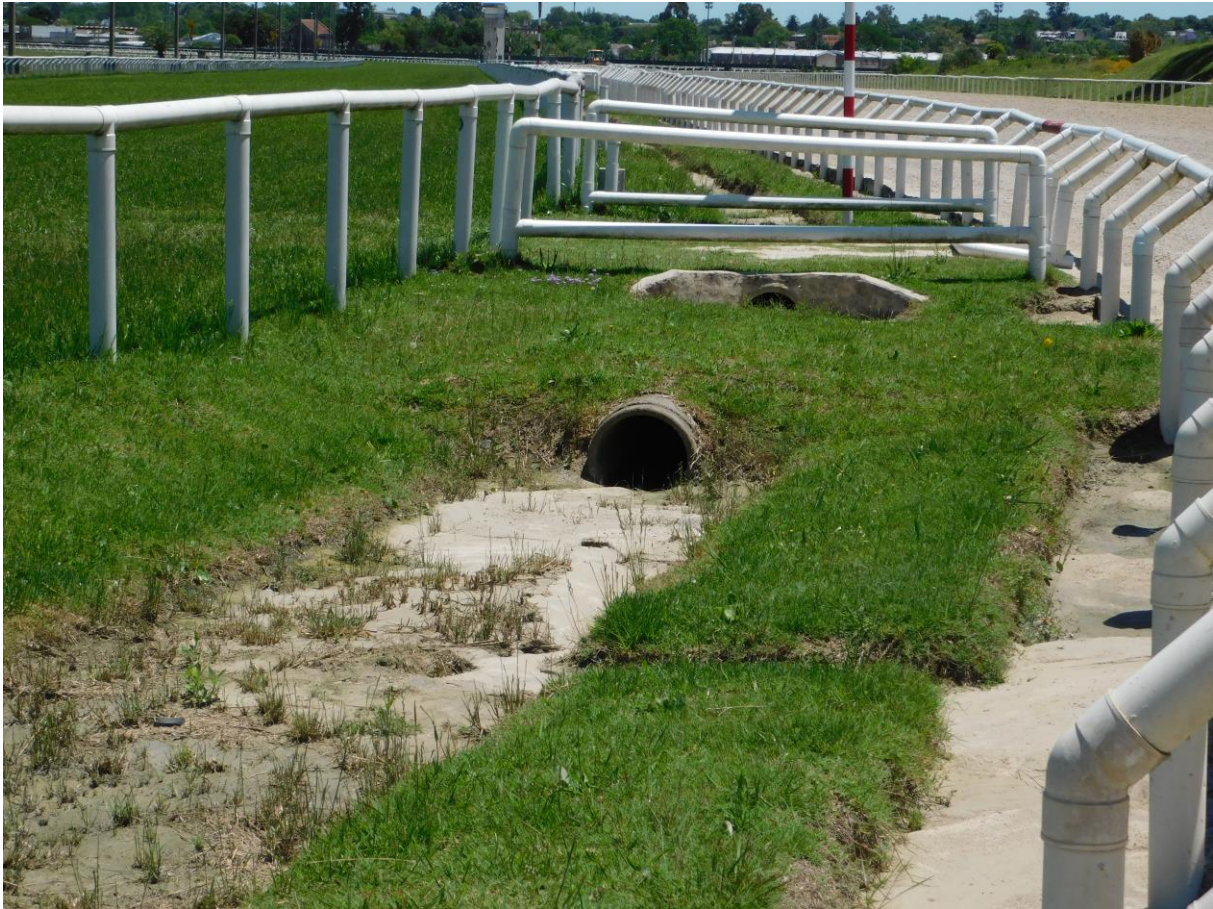
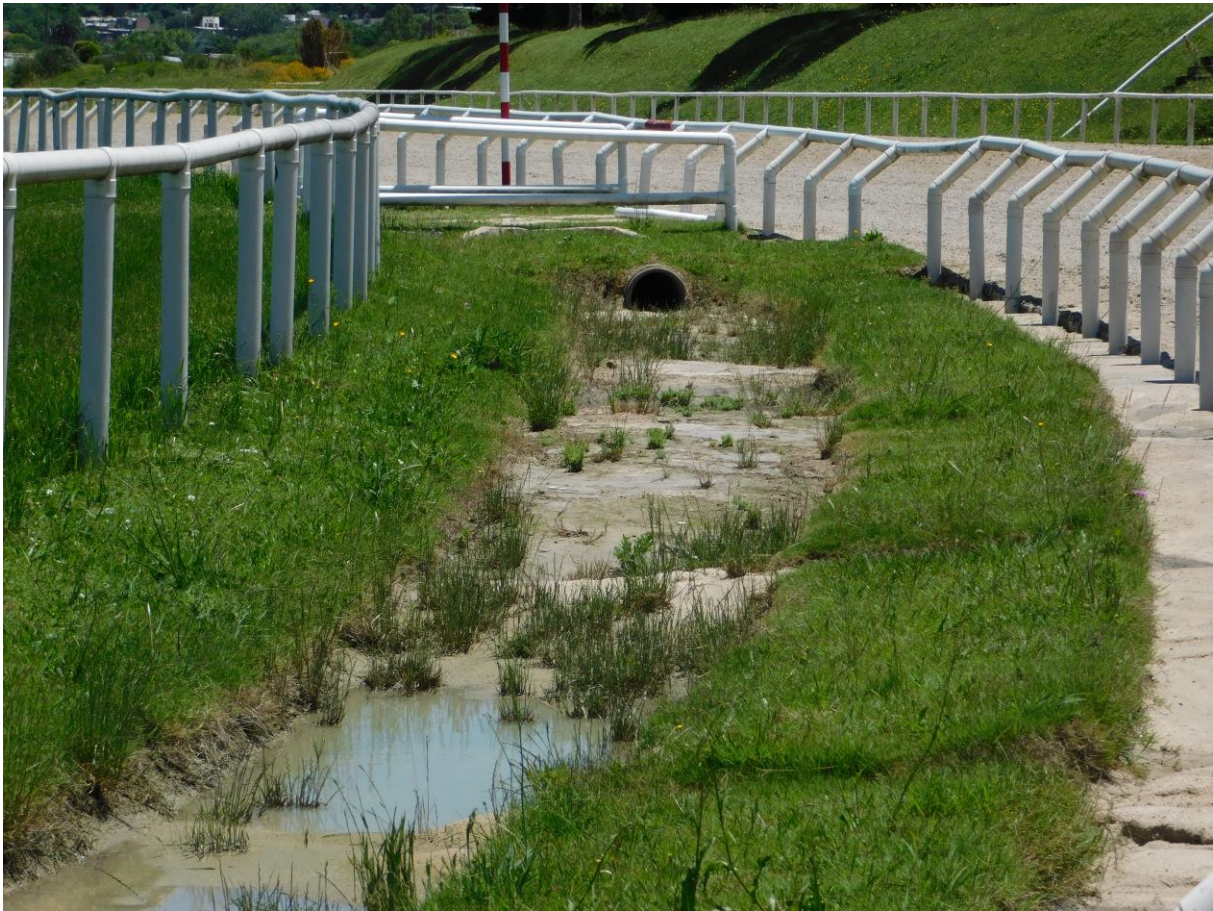
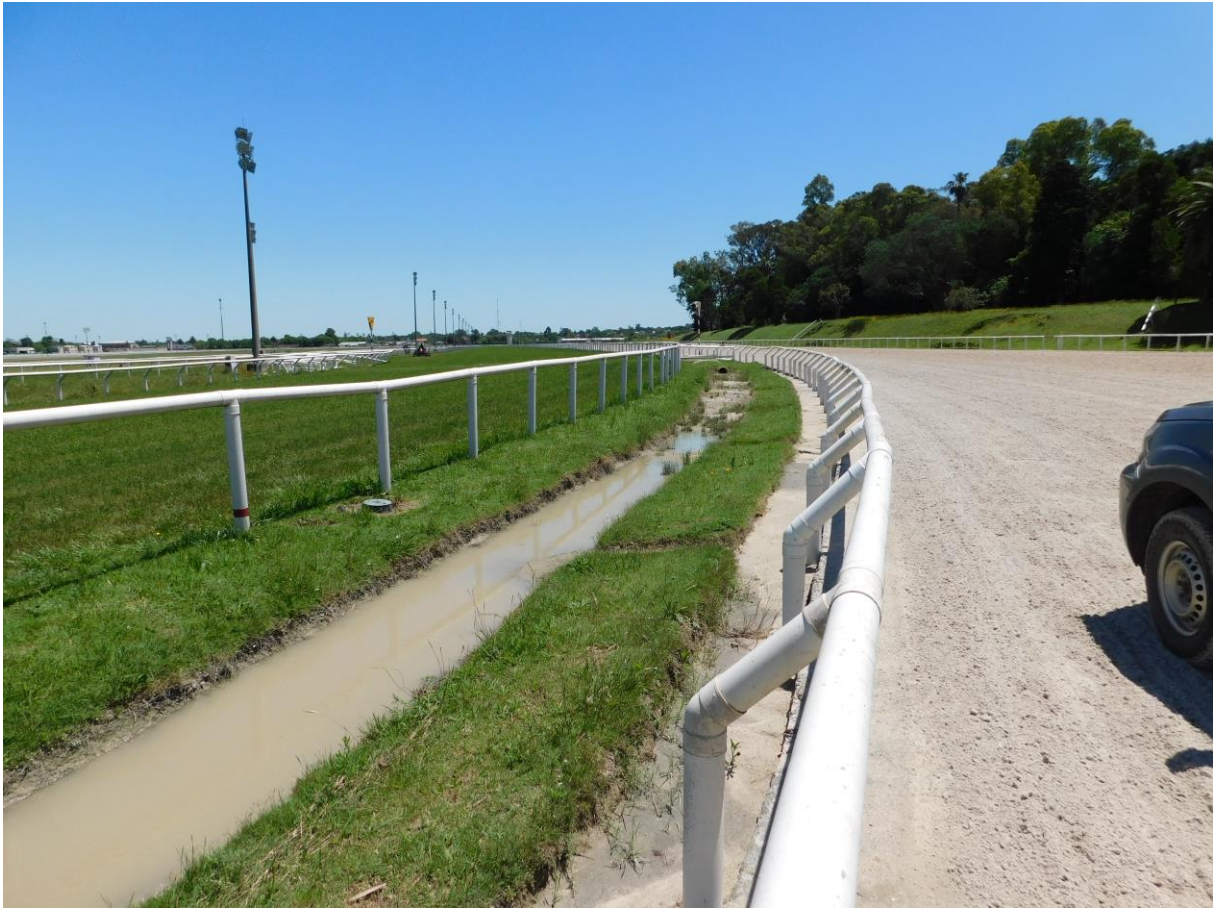
ANEXO C – Fotografías Inspección drenaje

Se verifican mediante el estudio de la topografía, las pendientes asociadas a la pista en cada una de las zonas. Se realizan recorridas e inspecciones visuales que permiten observar el estado de los desagües.

Se observa que las pendientes de la pista son las necesarias para evacuar el agua y lograr un correcto funcionamiento de la pista, pero existen tareas de mantenimiento asociadas a la limpieza de los drenajes y desagües que no se están ejecutando con la velocidad necesaria.

- e) Se observa que las pendientes actuales de los desagües son correctas, pero que dada la cantidad de arena que se encuentra en las zanjas, por falta de limpieza el desagüe no está funcionando a su capacidad plena. Este problema es compartido entre la pista de arena y la de pasto.
- f) Se observa que el procedimiento de limpieza de desagües forma parte de la rutina de mantenimiento, pero al momento de la auditoria no se estaba realizando totalmente. Se piensa que falta personal asignado a la tarea.  
Este problema es compartido entre la pista de arena y la de pasto.

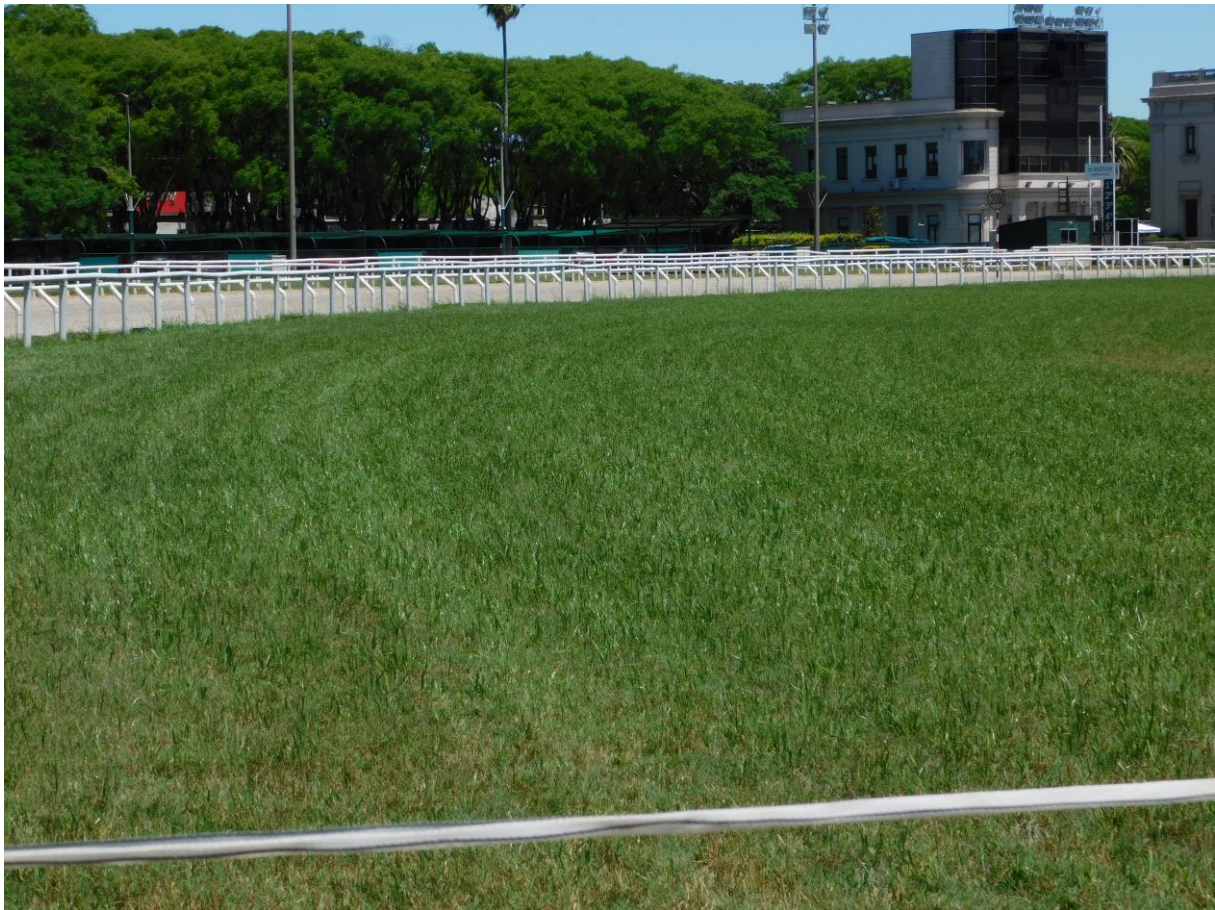
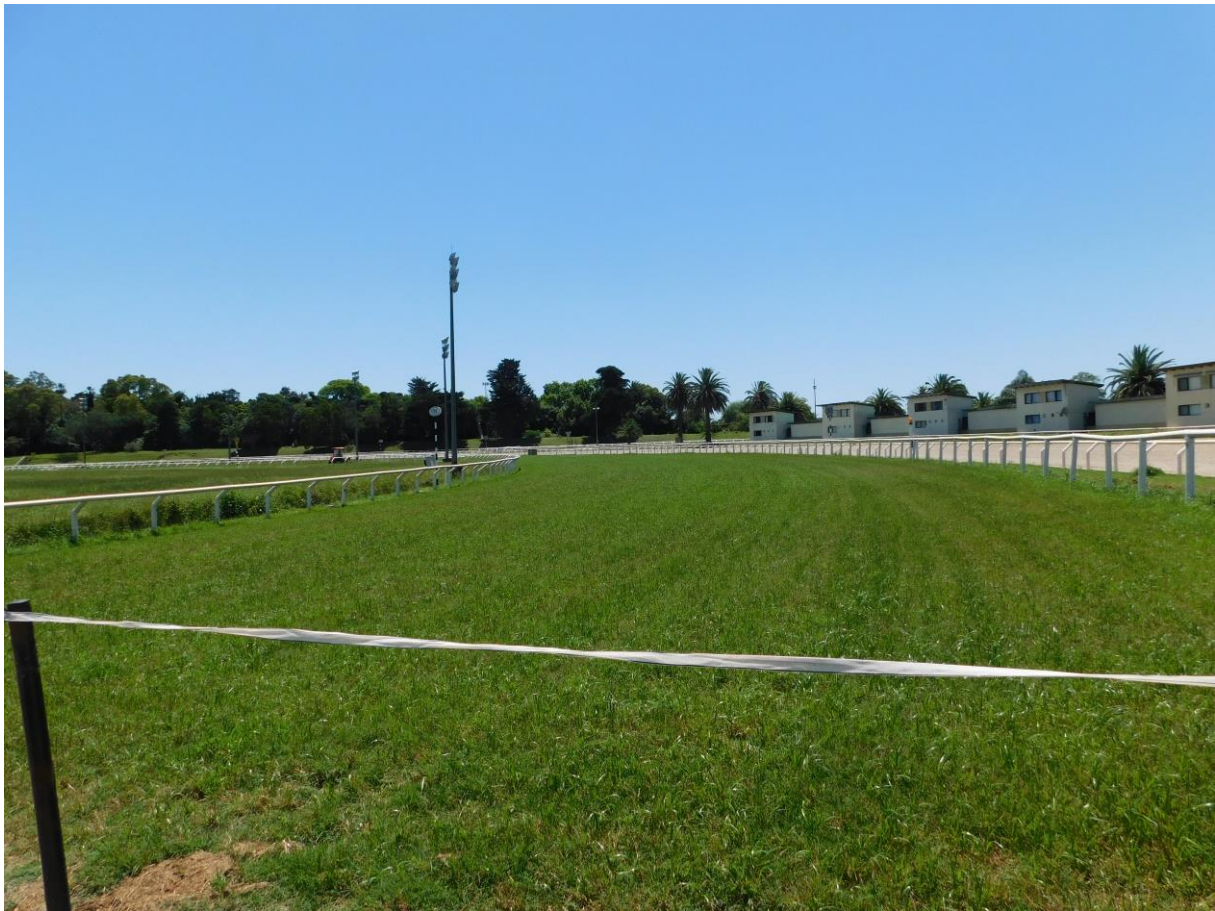
ANEXO F – Fotografías Variadas

En la recorrida realizada actualmente se observan dos gramíneas principales (cynodon dactylon o Bermuda Grass y Ray-Grass híbrido o Lolium hybridum).

El Ray-Grass ya está en su finalización de su ciclo vegetativo y la Bermuda está comenzando su época de mayor desarrollo.

No se observan de forma significativa otras malezas.

El estado vegetativo de las plantas se ve muy bien a pesar de observar varias tareas manuales que no se están ejecutando como el aplanado de las huellas, entre otras.

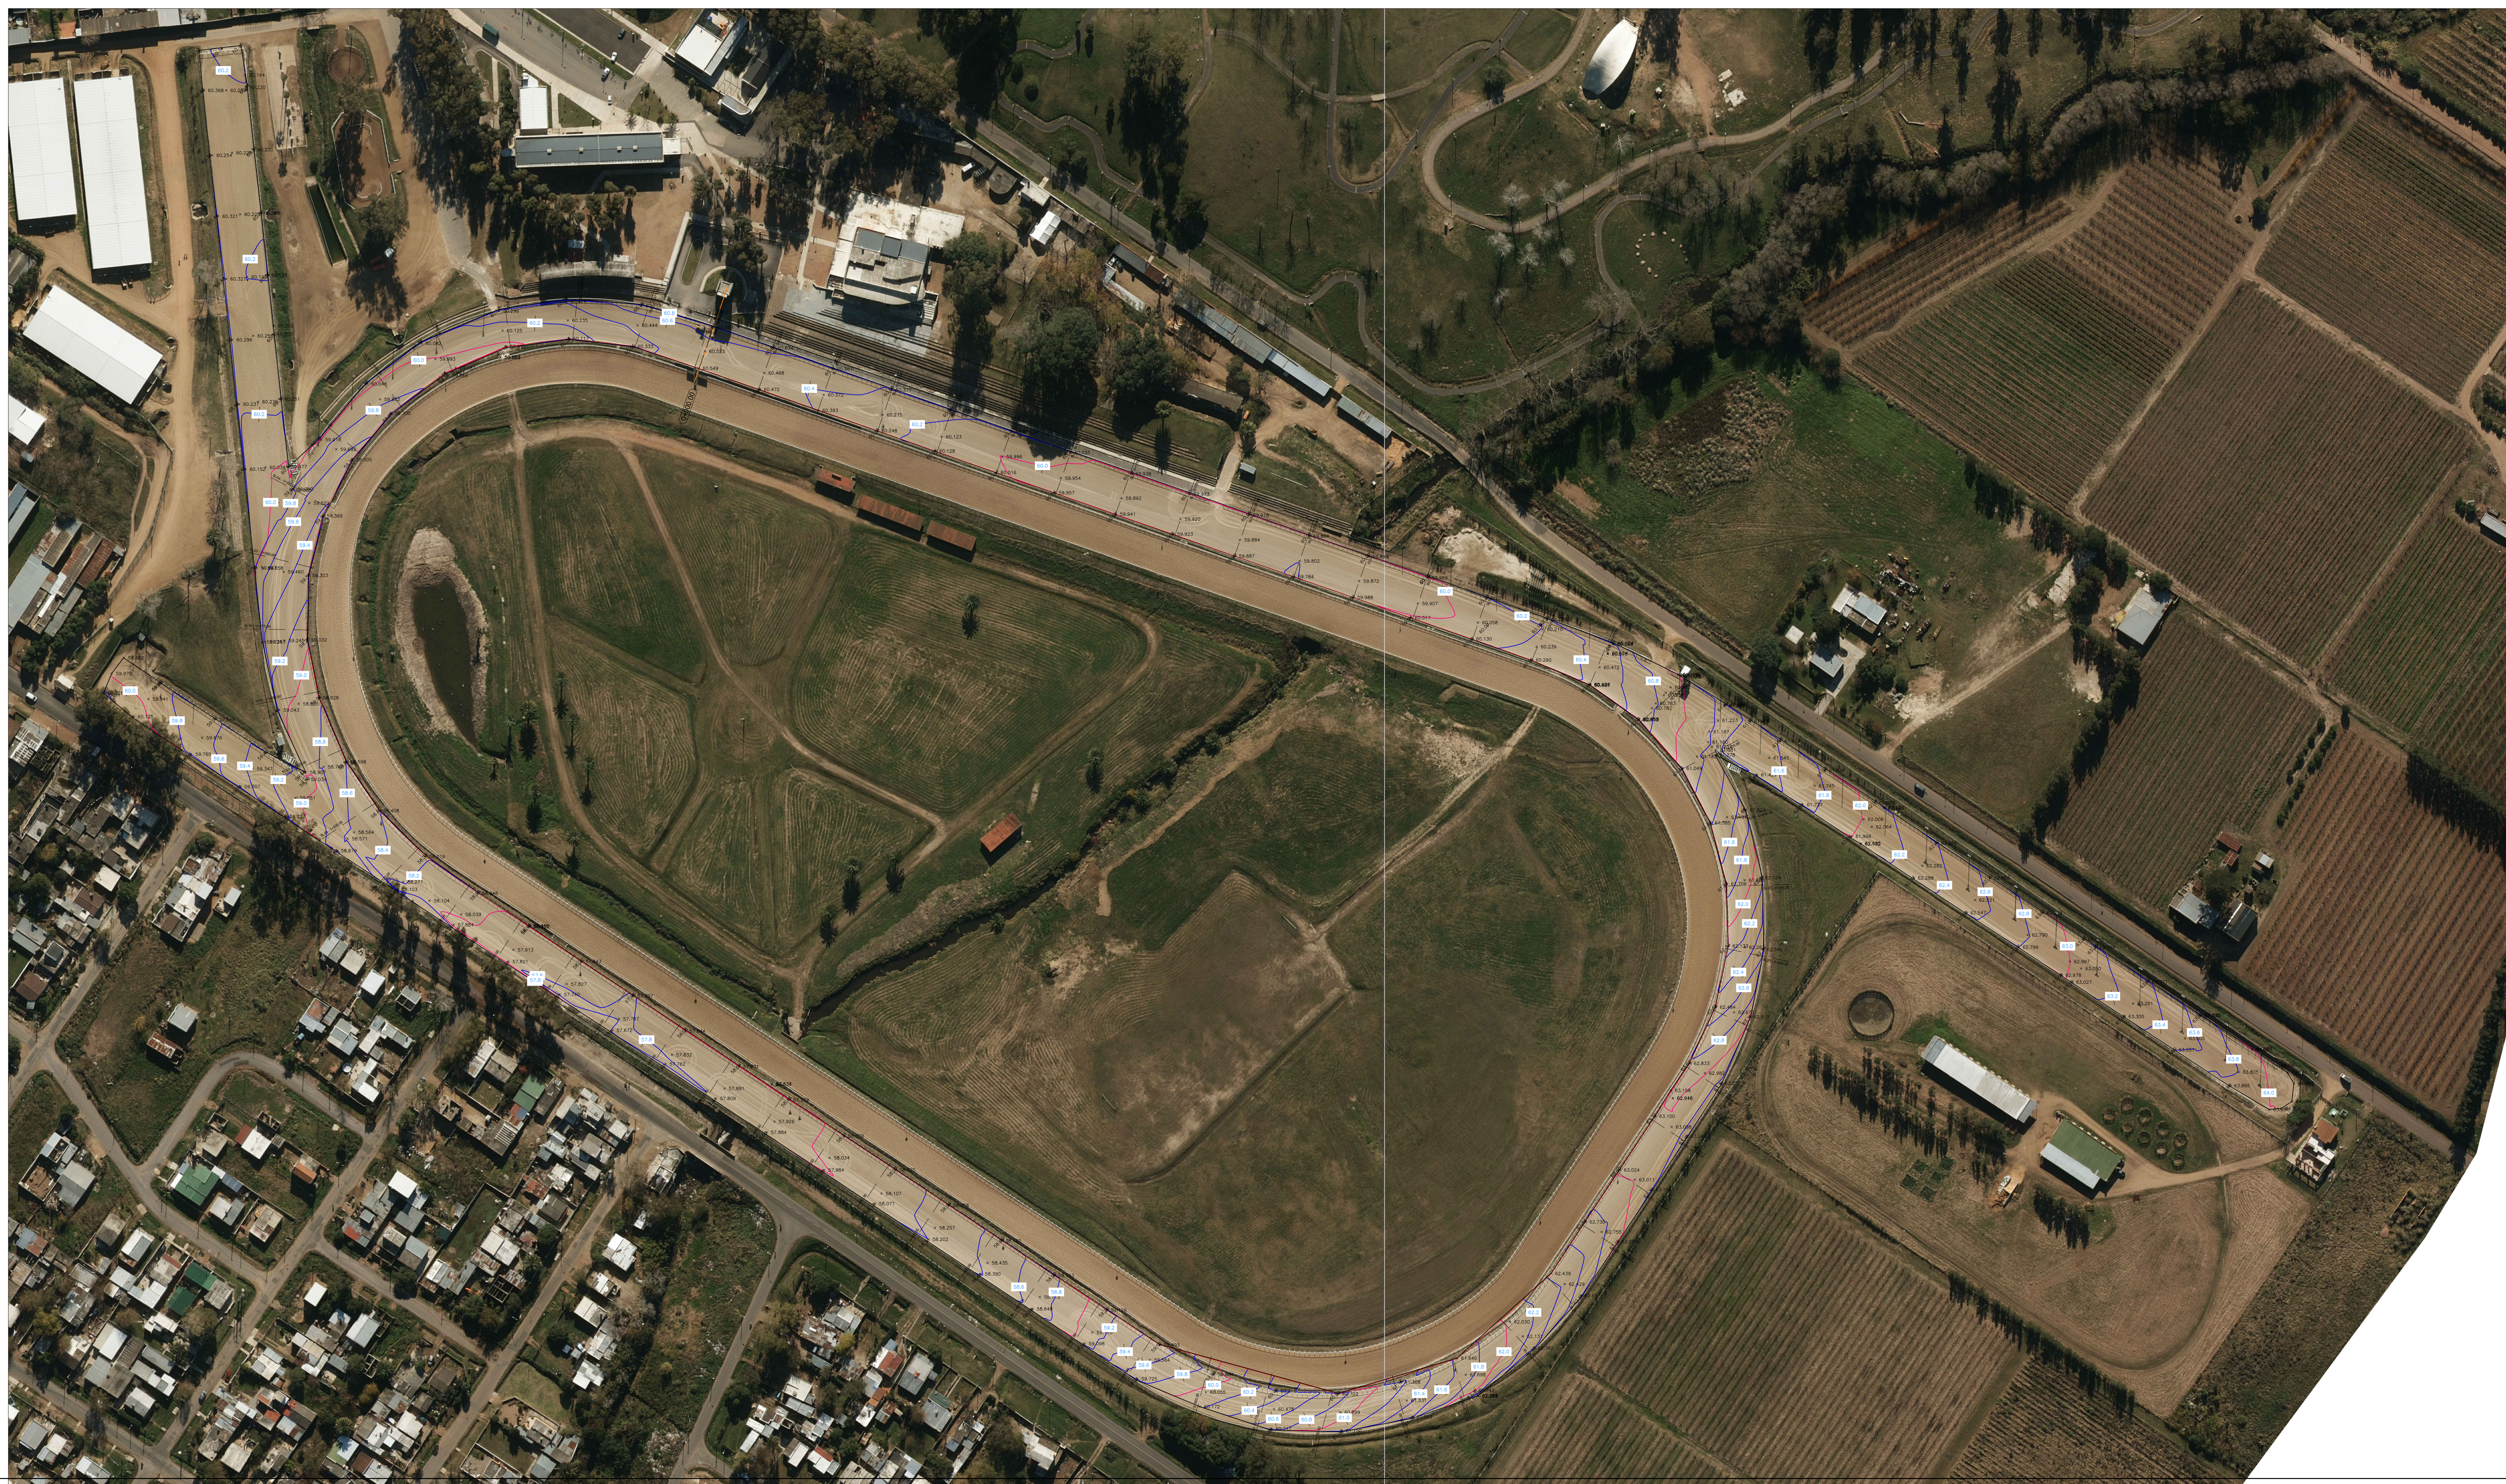
RELEVAMIENTO ALTIMETRICO  
PISTA PRINCIPAL  
HIPODROMO DE LAS PIEDRAS

## PERFIL
