DISEÑO, CONSTRUCCIÓN, OPERACIÓN Y FINANCIAMIENTO
DE LA INFRAESTRUCTURA VIAL EN
RUTA N° 21, TRAMO: NUEVA PALMIRA – RUTA N° 2, Y
RUTA N° 24, TRAMO: RUTA N° 2 – RUTA N° 3

Informe semestral de situación del contrato Corredor vial

Informe N° 3

Febrero 2019

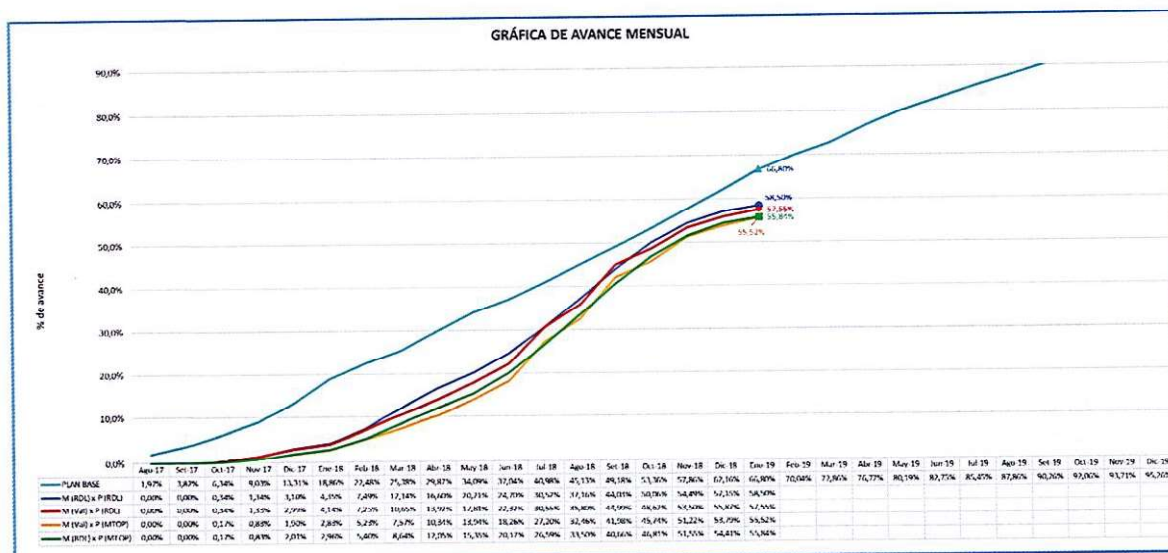
En la siguiente tabla se presenta el resumen del avance global de las obras iniciales al 31 de enero de 2019 (18 meses de contrato):

En forma gráfica, la situación es la siguiente:

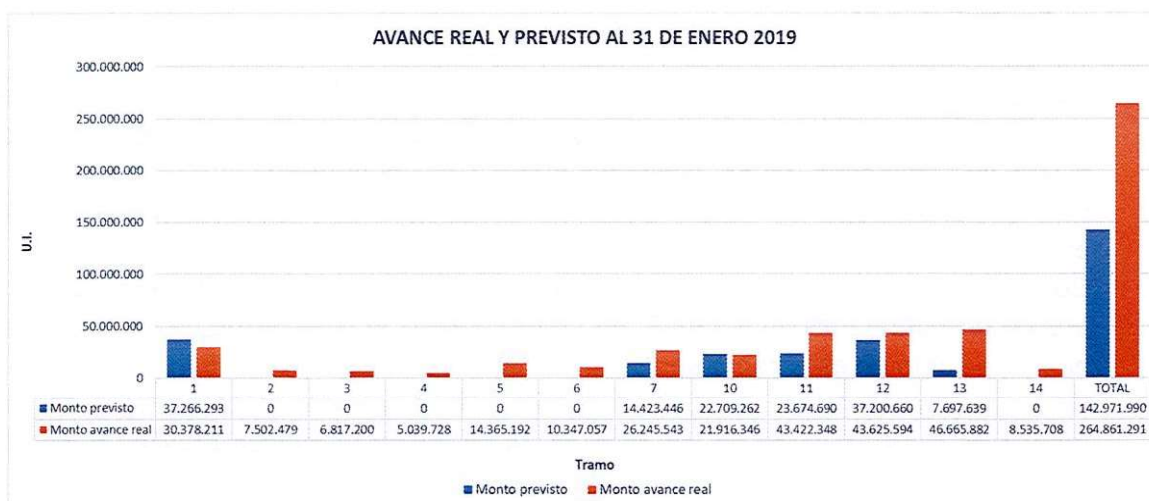
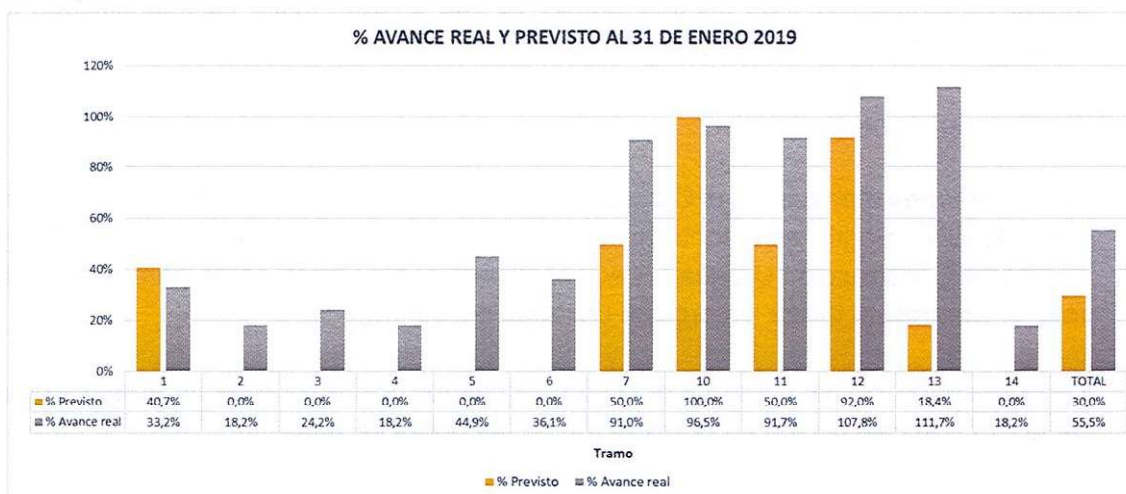
A los 18 meses de iniciado el Contrato, los montos y porcentajes de avance real de las obras de cada tramo respecto a los previstos, son los que se muestran a continuación:

Del análisis por tramos, se observa que el avance real de las obras tanto en los tramos de Ruta 21 como en los de Ruta 24 es mayor al avance previsto a los 18 meses del Contrato.

El tramo 1 (Bypass de Nueva Palmira) es el único que registra un atraso en el cronograma de ejecución (lo real es 7% inferior a lo previsto). Se considera que este atraso no tendrá mayores consecuencias ya que el Contratista ha intensificado la ejecución de las obras para retomar la senda del avance previsto.

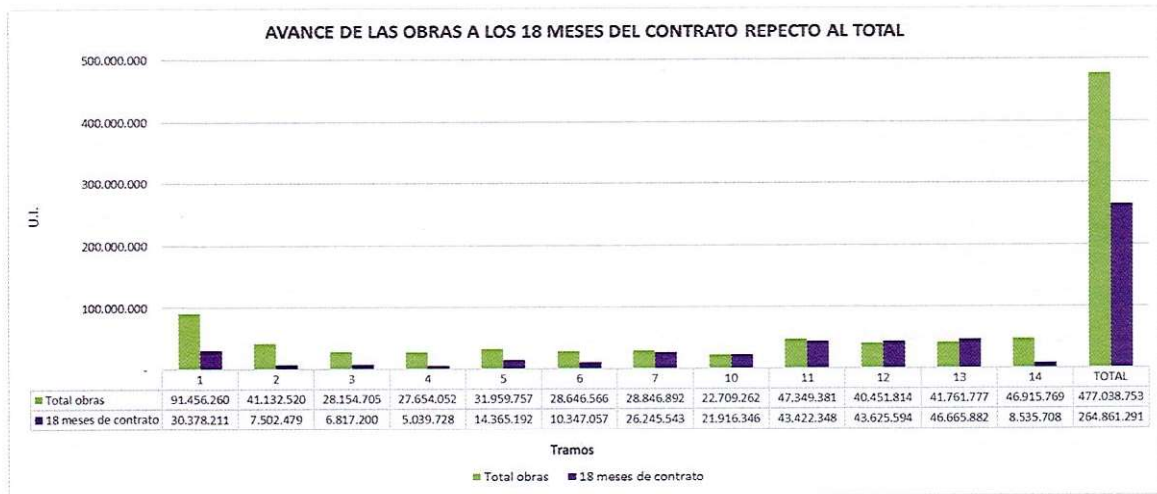
Respecto a los montos totales de las obras iniciales, el avance real transcurridos 18 meses desde el inicio del Contrato es el siguiente:

Tal como se observa en las gráficas, a los 18 meses de iniciado el Contrato existe algo más del 25% de adelanto en la ejecución global de las obras iniciales respecto al total comprometido (55,5% ejecutado frente a 30,0% previsto).

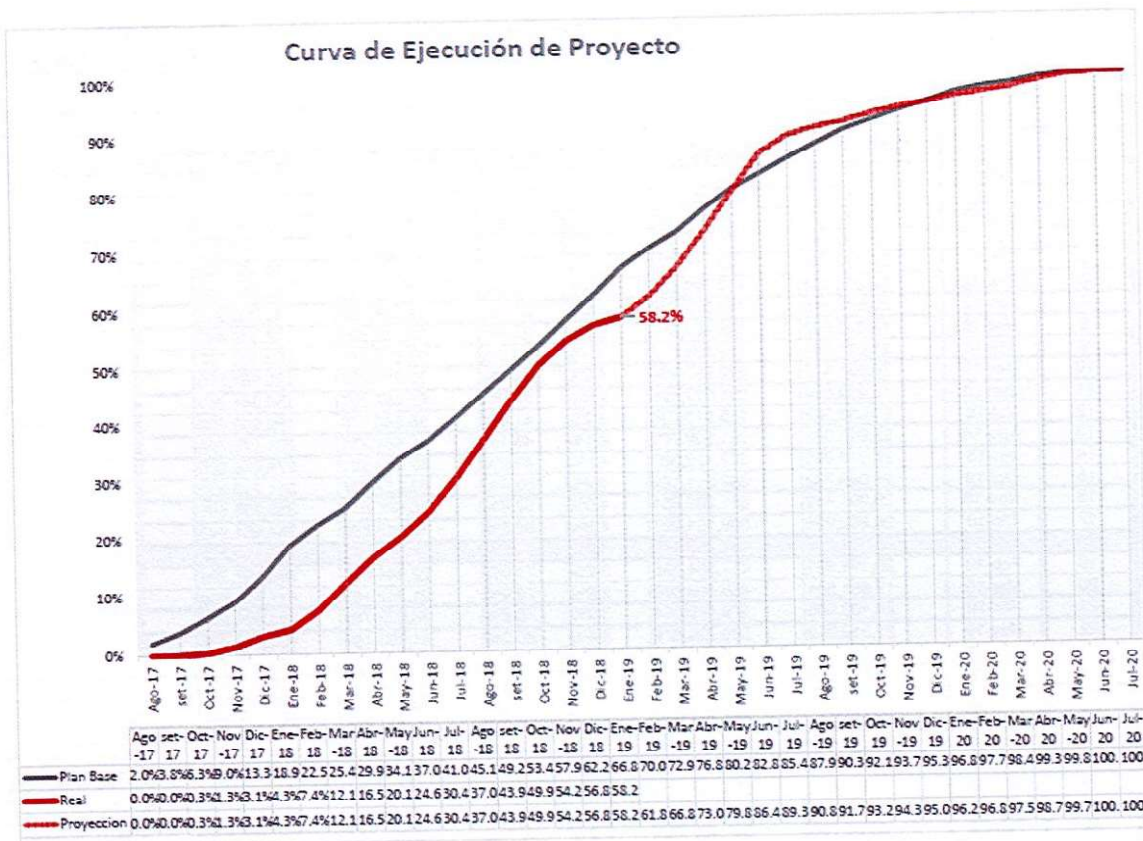
De la observación del cuadro y el gráfico siguientes, se desprende un atraso global de la EPC de casi un 9% en la ejecución de las obras iniciales.

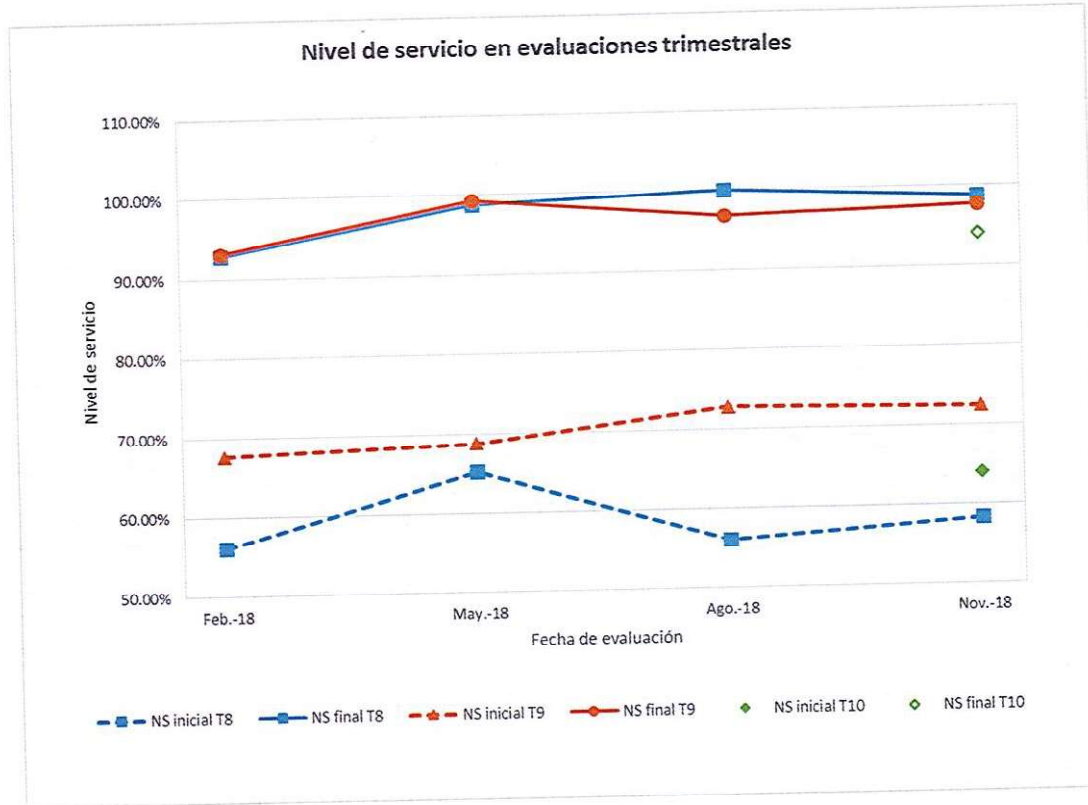
La siguiente tabla resume el resultado de las evaluaciones trimestrales realizadas:

Evaluación trimestral correspondiente al trimestre	Fecha de evaluación	Tramo	Nivel de servicio evaluado	Nivel de servicio luego de las reparaciones en plazo de respuesta
Nov 17 – Ene 18	1º de febrero de 2018	8	56,0%	92,8%
		9	67,6%	93,0%
Feb 18 – Abr 18	3 de mayo de 2018	8	65,2%	98,8%
		9	68,8%	99,2%
May 18 – Jul 18	1º de agosto de 2018	8	56,0%	100,0%
		9	72,8%	96,8%
Ago 18 – Oct 18	5 de noviembre de 2018	8	58,4%	98,8%
		9	72,4%	97,6%
		10	64,0%	94,0%
