EL AGUA A TRAVÉS DE SU MATERIALIDAD: ANÁLISIS INTERDISCIPLINARIO Y VALORACIÓN PATRIMONIAL

Virginia Mata¹, Yohana Arruabarrena¹, Alejandra Ottati¹, Gabriela Gallardo² y Ana Gamas¹

RESUMEN

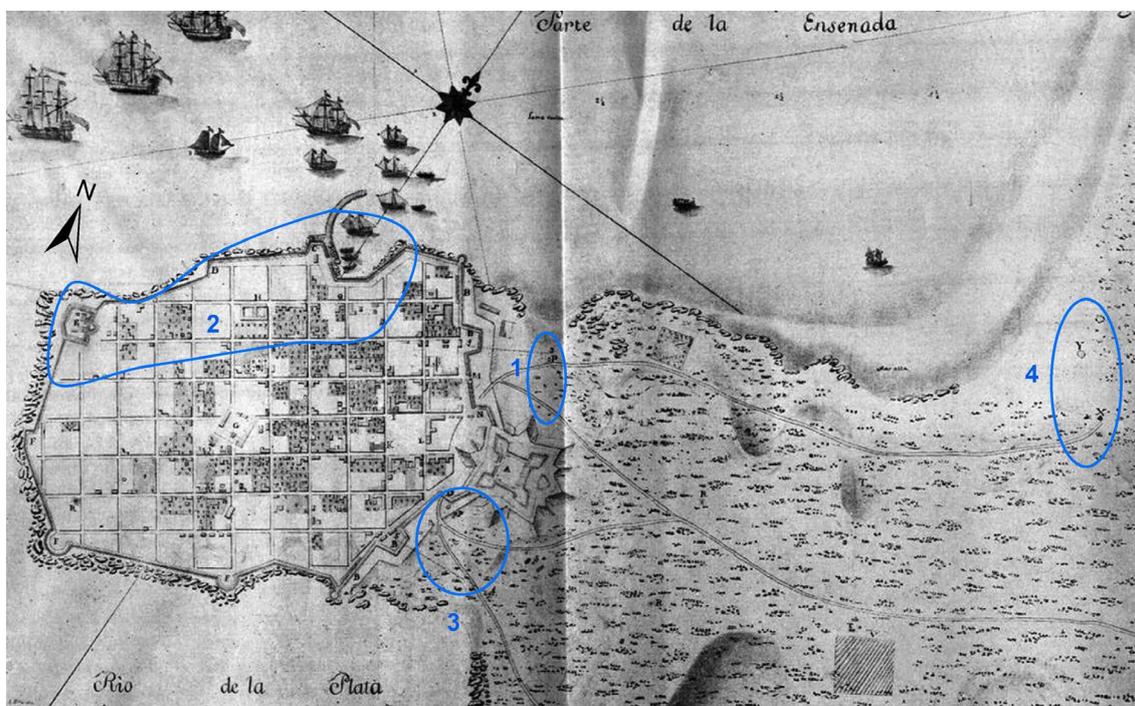
Figura 1. “Plano de la Plaza de Sn. Phelipe de Montevideo en el Río de la Plata”, Ing. Diego Cardoso, 1766. Fuente: Schiaffino, 1937:278, modificado por los autores: en azul, delimitación de las zonas donde se emplazaron los manantiales y pozos.

Del análisis documental y cartográfico, se identificaron a nivel espacial, cuatro zonas ubicadas en la península y sus alrededores donde se emplazaban las fuentes y pozos de abastecimiento (Figura 1).

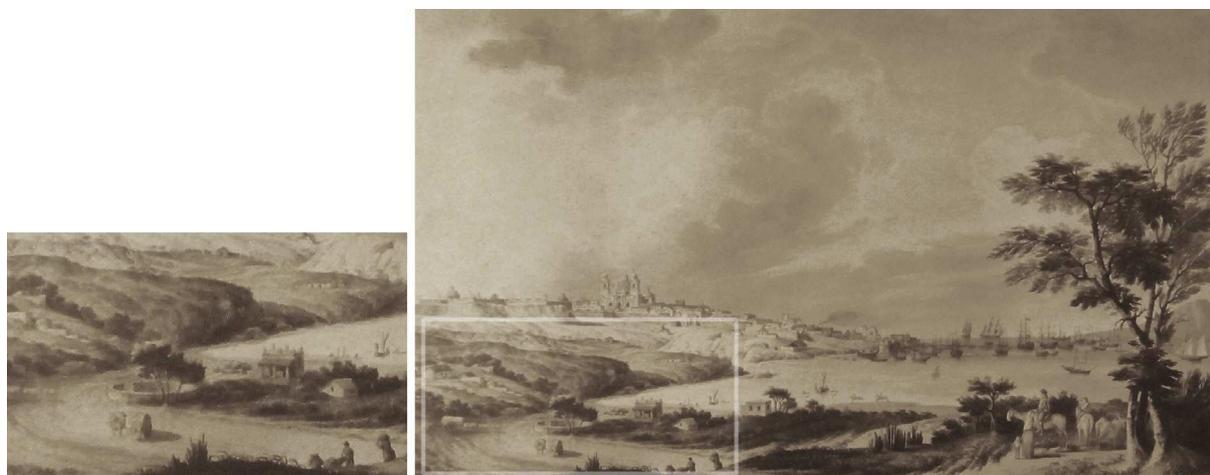
Figura 2. “Vista de Montevideo desde la Aguada” F. Brambila, 1794. Fuente: “El mascarón de proa de la Atrévida” R. Bracco et al. 2014. Modificado por los autores: se destaca y amplía el sector donde se ilustra la fuente.

de travesía oceánica (de María 2006; Schiaffino 1937). En la iconografía de Brambila (1794), se representa la fuente de la Aguada con su entorno rural, como referente paisajístico. (Figura 2).

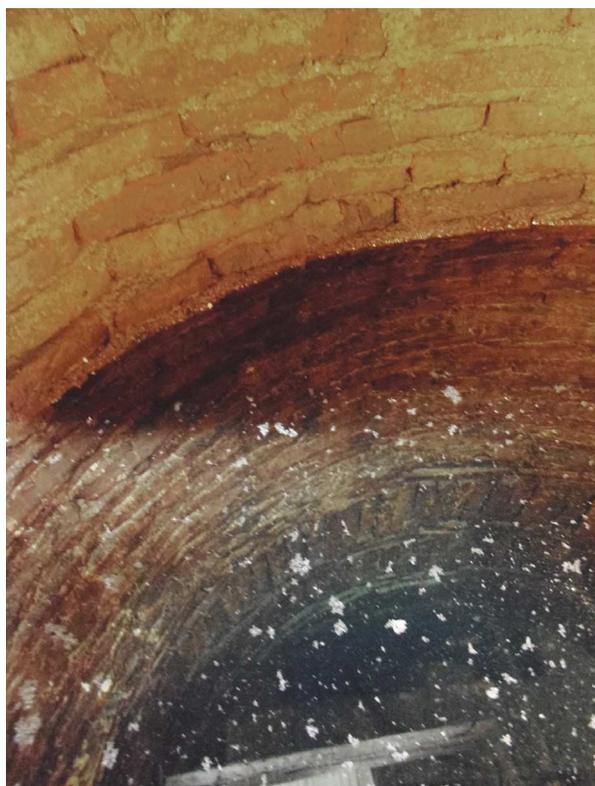
Figura 5. Vista interior del Pozo del Rey.

po cilíndrico y planta circular, con un diámetro interno de 1,92 m y una profundidad de 9,40 m. Hasta los 3 m (máxima profundidad que se pudo

observar) sus paredes están conformadas de ladrillos, unidos con mortero de arena de fracción gruesa y cal, sin revoque interno. Con respecto a la disposición de los ladrillos, en la parte superior presenta aparejo a soga horizontal. Aproximadamente a los 2 m de profundidad cambia el patrón, intercalando una hilera a soga vertical con dos hileras a soga horizontal, serie que se repite por lo menos tres veces hasta la profundidad observada (Figura 5).

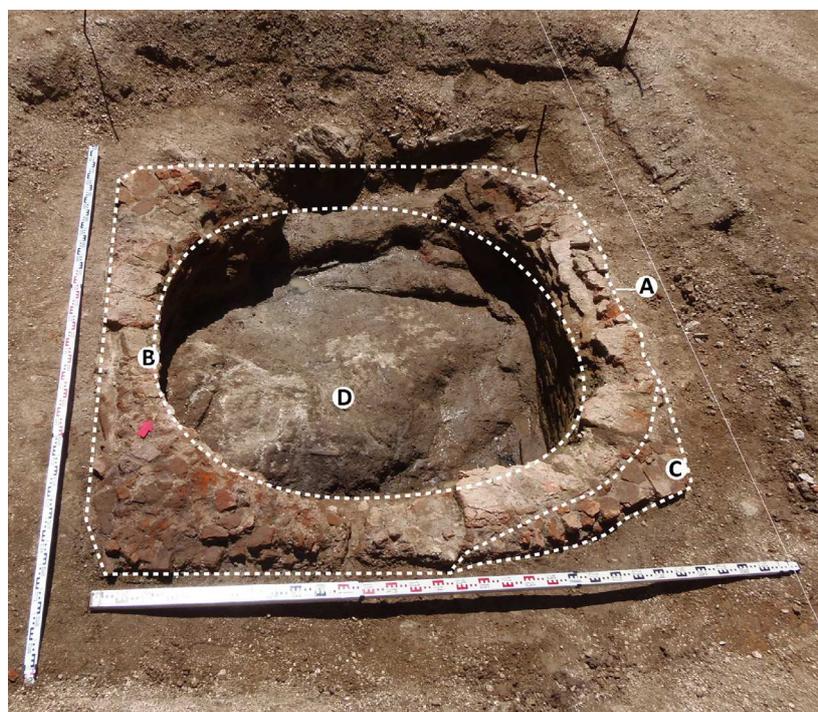
Figura 7. Planta de la excavación, se indica A planta rectangular, B contorno interior elíptico, C esquinas exteriores y D roca madre, asiento y fondo de la estructura.

A nivel morfológico presenta exteriormente planta rectangular (2,87 m por 2,67 m de lado) e interiormente forma elíptica (2,34 m y 1,85 m de diámetro) registrándose una altura interior máxima de

0,94 m (Figura 7). Las paredes están compuestas por ladrillos (de 39 por 20 por 5 cm) dispuestos a soga y a tizón sin patrón definido y unidos por mortero de arena y cal. Las tres hiladas superiores están inclinadas hacia el centro de la estructura, lo que sugiere que originalmente terminaba en cúpula. Las esquinas exteriores presentan una composición diferente, constituidas por ladrillos (de 20 por 20 por 4 cm) y fragmentos de teja y ladrillo, unidos con mortero de barro. El fondo y asiento de la estructura es la roca madre (gneis) la cual buza hacia el SE.

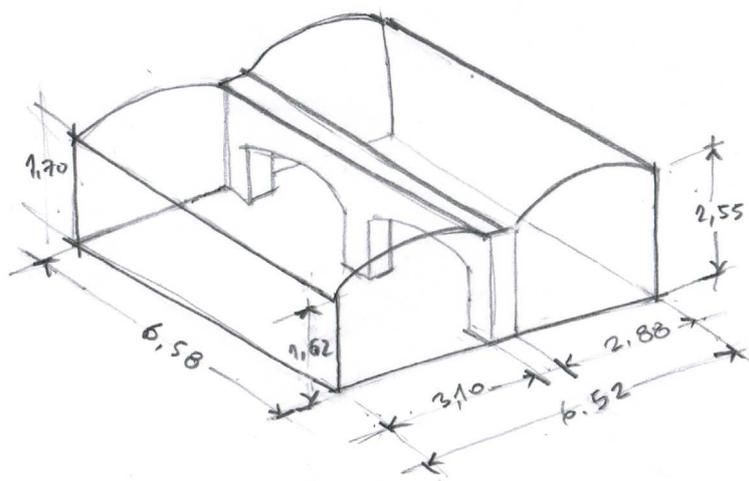
Figura 10. Croquis de la cisterna.

se preservan los siguientes componentes: el brocal y la cisterna subterránea. La cisterna está conformada por dos cámaras de planta rectangular con bóveda de arco escarzano, unidas por su lateral a través de dos arcadas. El piso presenta pendiente hacia el vértice noroeste formando un ángulo de 8° (Figura 10).

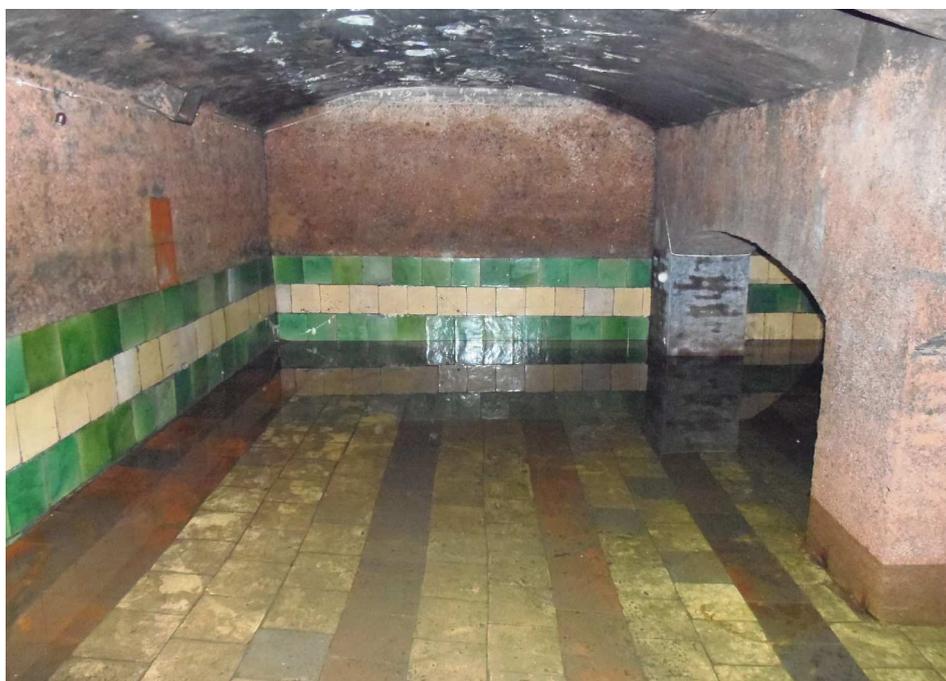
Figura 11. Vista del interior de la cisterna.

aguas pluviales: un caño de gres (de 1,5 cm de espesor) y dos canalizaciones de sección rectangular revestidas de baldosas que sobresalen 10 cm de la pared. Debajo de estas últimas, el revestimiento se eleva dos baldosas para evitar el impacto de la caída del agua en el revoque (Figura 11).

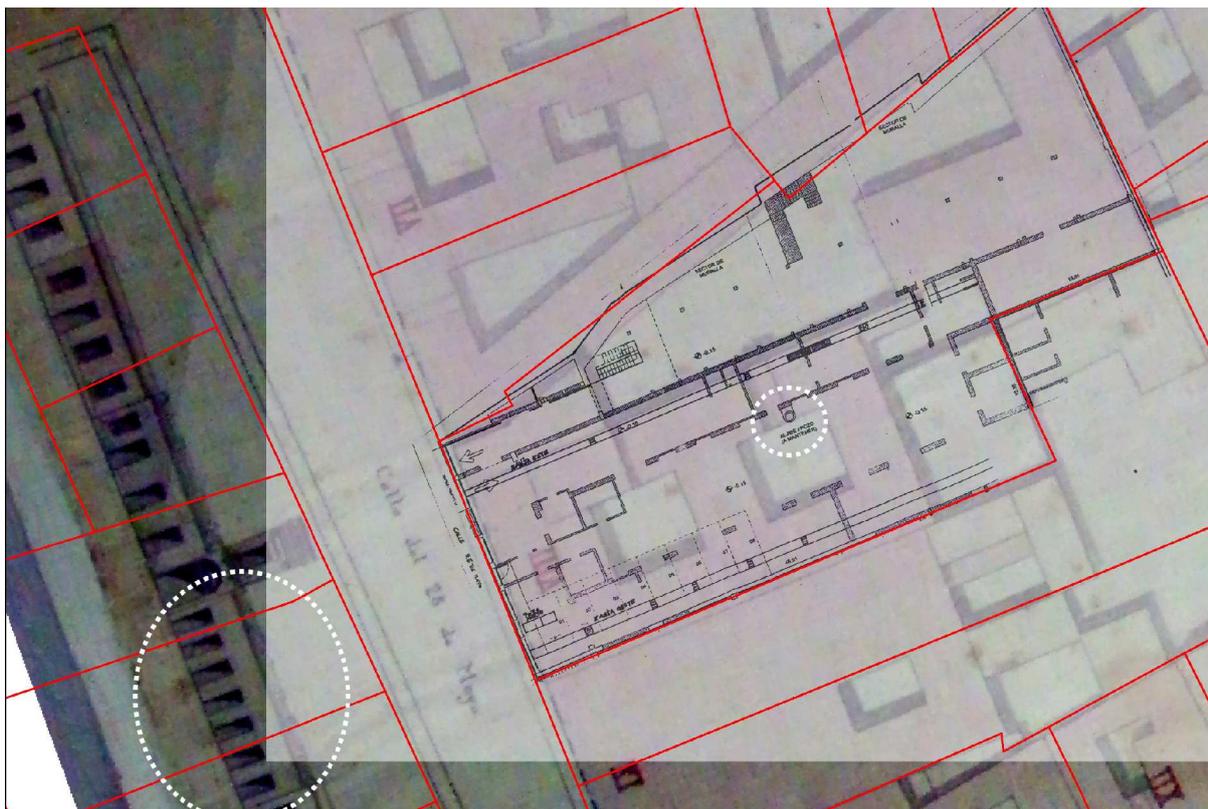
Figura 12. Superposición Catastro Capurro 1867, con el parcelario actual. Se señala con círculo pequeño el brocal existente en el padrón 4675 y con círculo grande la fachada de la vivienda registrada por Capurro.
