# Tras los ecos del agua

## Los aljibes de Montevideo

*Tras los ecos del agua. Los aljibes de Montevideo*,  
Dpto. de Arqueología, Comisión del Patrimonio  
Cultural de la Nación, Montevideo, Uruguay

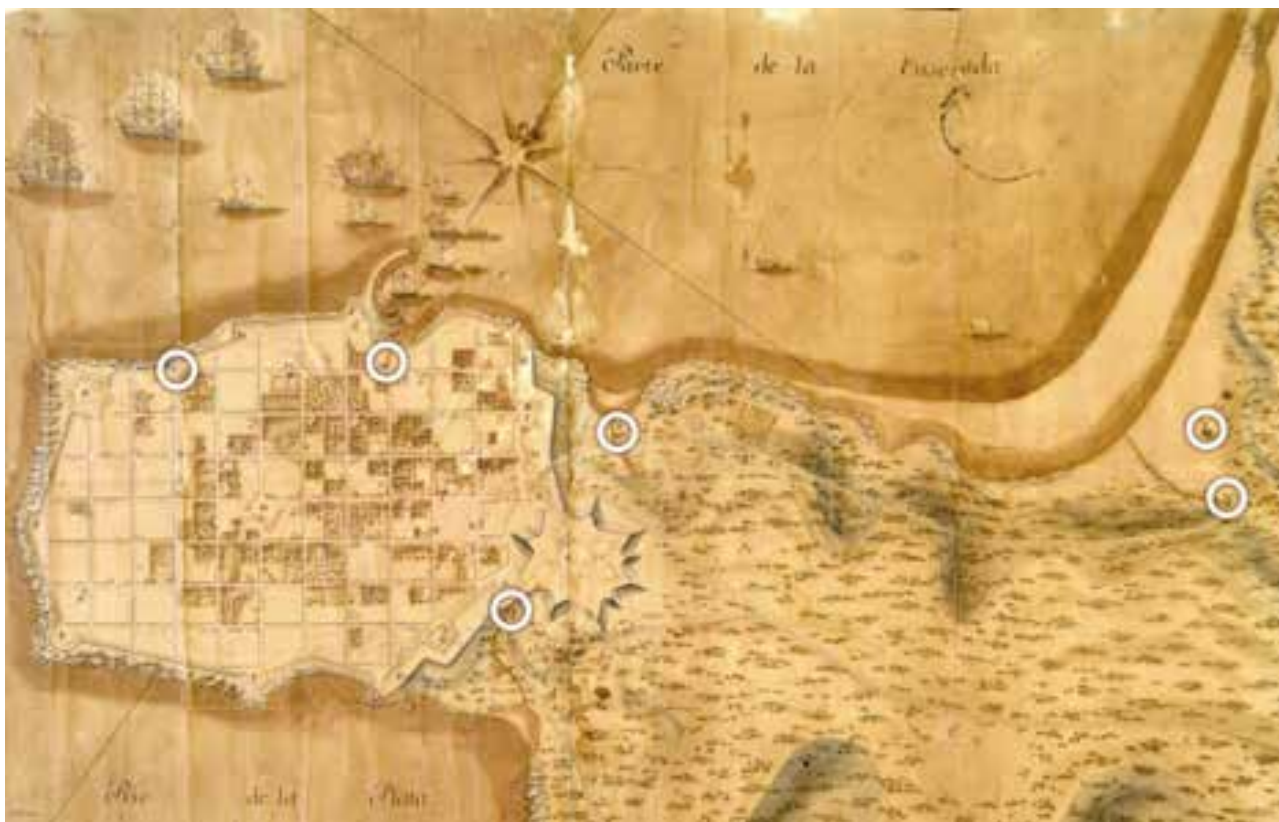
Fig. 1. *Plano de la Plaza de Sn. Phelipe de Montevideo en el Río de la Plata*. Ing. Diego Cardoso, 1766. Acuarela y tinta/s/papel. Tamaño: 61 × 94 cm. Se señala: P «Dos fuentes nuevas del Rey hechas el año pasado»; Q «Dos manantiales dentro de la Plaza»; X «Fuente de las Canarias»; Y «Aguada de los Navíos». En Colección Museo Histórico Cabildo de Montevideo. N.º Inventario: L1/40/4. Índice fotográfico: IF 1916

Como ilustra la crónica anteriormente expuesta, el agua más preciada provenía de los manantiales ubicados en la cercanía del Arroyo Canarias. Desde allí los aguateros la transportaban a la ciudad y la comercializaban a los vecinos. En el *Plano de la Plaza de Sn. Phelipe de Montevideo en el Río de la Plata* de 1766 (figura 1) se indican la «Fuente de las Canarias» y la «Aguada de los Navíos», ubicadas en el área que posteriormente tomara el nombre de La Aguada.

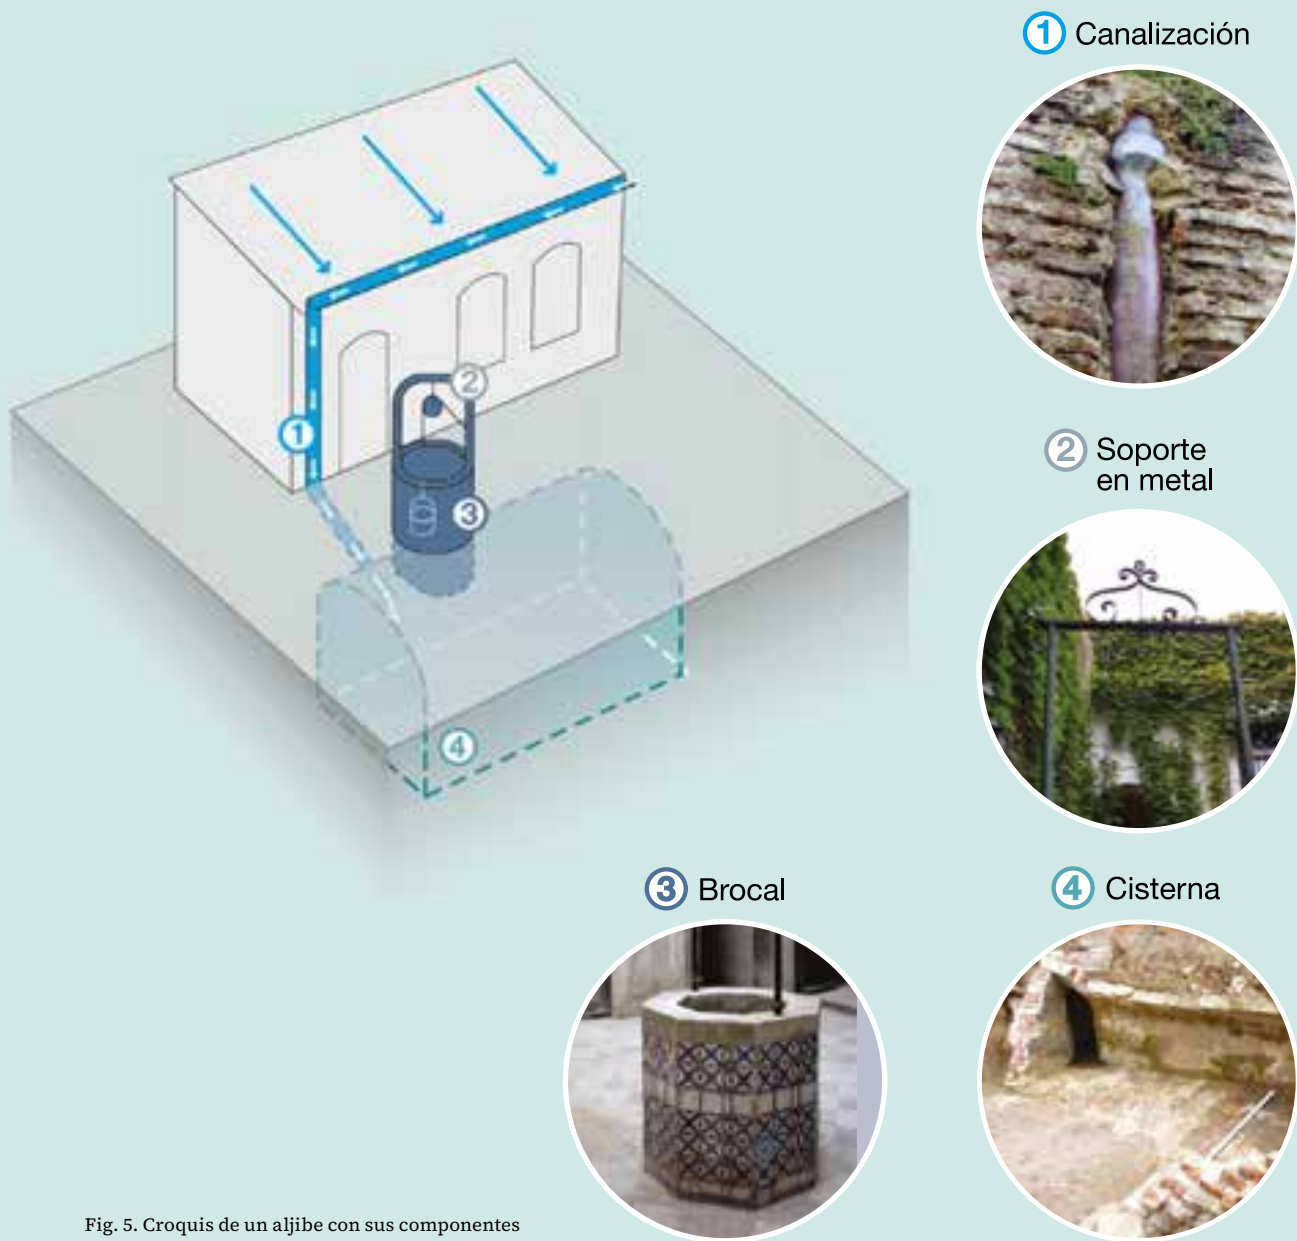
Fig. 5. Croquis de un aljibe con sus componentes

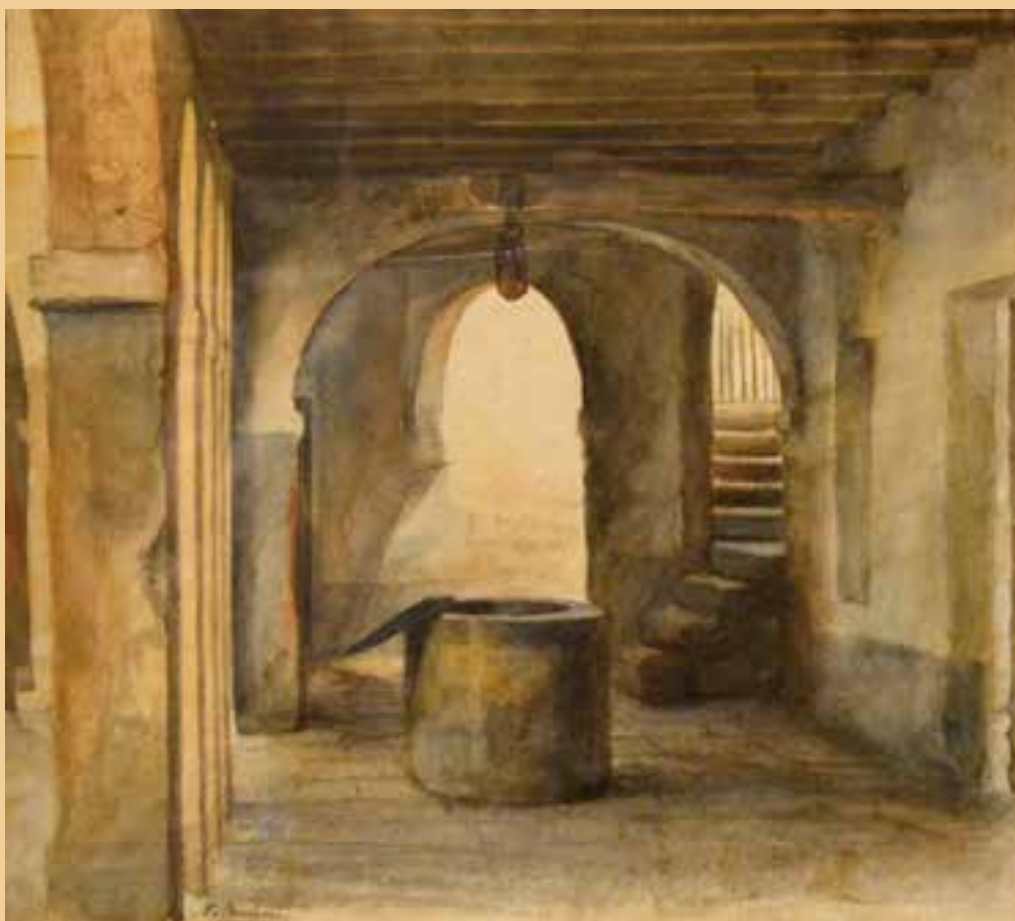
Fig. 7. *Galería que daba sobre el patio de la Ciudadela*. Acuarela sobre cartulina. N. Panini. Se observa el brocal de uno de los aljibes construidos en La Ciudadela. En Museo Histórico Nacional, Casa de Rivera Carpeta N.º 4078

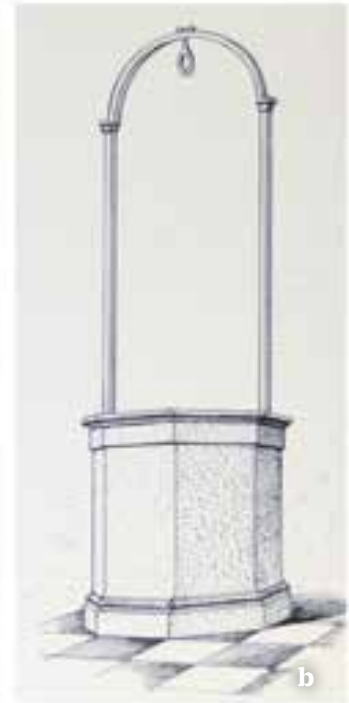
Fig. 9a. En este plano se señala corte del aljibe del Parque de Ingenieros. *N.º 2 Perfiles y fachada del parque*. Bernardo Lecocq, 1794. Acuarela y tinta s/papel. Tamaño 35 × 43,5 cm. En Colección Museo Histórico Cabildo de Montevideo. Índice fotográfico: IF 646

El Parque de Ingenieros era sede de la dependencia policial colonial (ver figuras 8 y 9) y se ubicaba contiguo a La Ciudadela, próximo a la actual esquina de Sarandí y Bartolomé Mitre, en el pasaje Policía Vieja (actual Plaza de la Diversidad). Según la documentación manejada, el aljibe se ubicaba en el patio de la edificación. En la figura 9 se puede observar un corte de este.

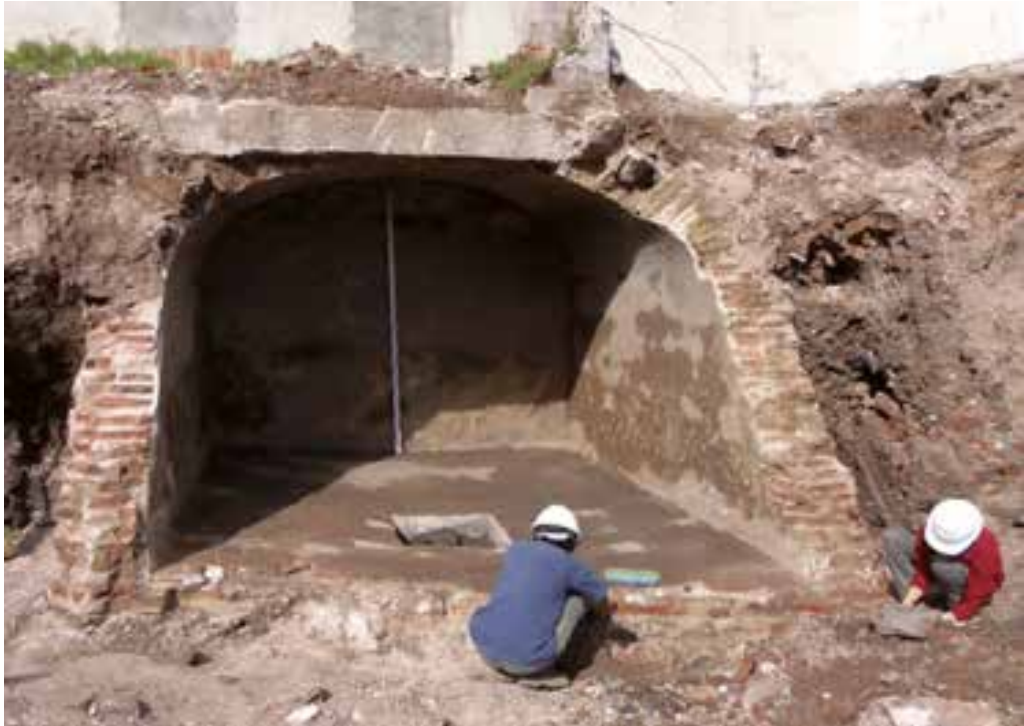
Fig. 17. Cisterna de planta rectangular y cubierta abovedada perteneciente a un aljibe de una vivienda del siglo XIX. Está incompleta en su largo, asimismo la cubierta ha sido desmantelada casi en su totalidad. Excavada durante una intervención arqueológica realizada en Reconquista y Zabala, Ciudad Vieja. Caso n.º 9

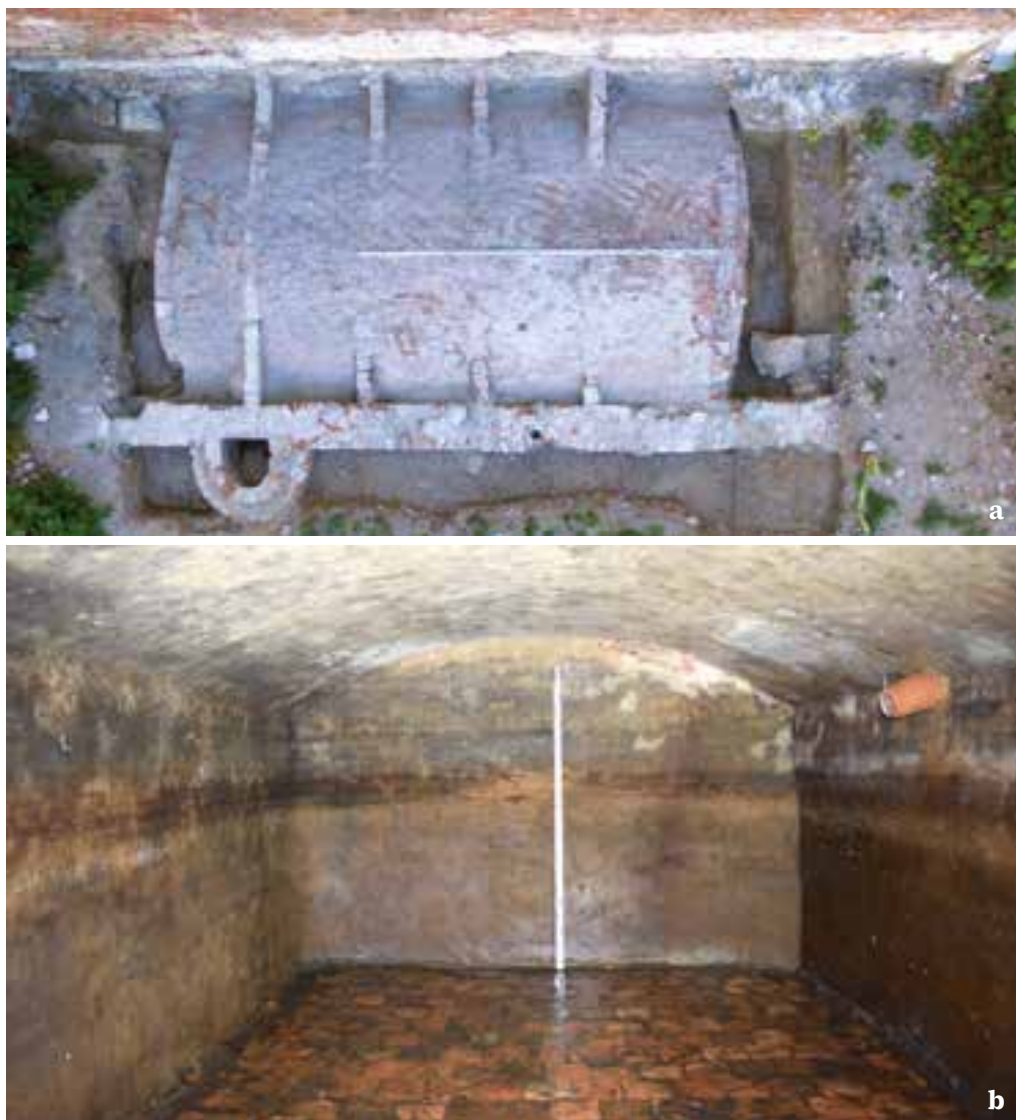
Fig. 18. Cisterna de aljibe registrada durante excavación arqueológica en calle Piedras, Ciudad Vieja. 18a. Vista cenital de la cisterna con parte de su brocal. Se observa la cubierta abovedada. 18b. Vista del interior de la cisterna. Caso n.º 20

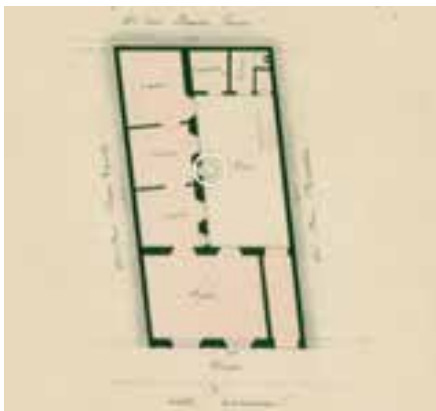
Fig. 20. «Plano de una casa de habitación sita en la Manzana n.º 29 de la antigua ciudad calle Camacué n.º 48», año 1869. Vivienda ubicada en Ciudad Vieja. En Biblioteca Nacional. Archivo Digital. Se señala ubicación del aljibe en patio abierto.

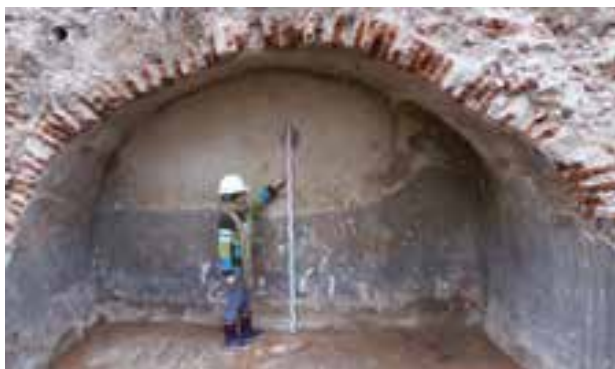
Fig. 24. Esta cisterna formaba parte del aljibe de un conventillo de fines del siglo XIX, ubicado en la calle Ejido, barrio Sur. Cisterna excavada durante una intervención arqueológica. Caso n.º 3

Fig. 25. Se observa el gran patio central estructurador del conventillo donde se ubicaba la cisterna presentada en la imagen fig. 24. Se señala planta y fachada del conventillo. Catastro Capurro, 2.ª etapa 1870-1871. En Museo Histórico Nacional- Casa Giro. Caso n.º 3

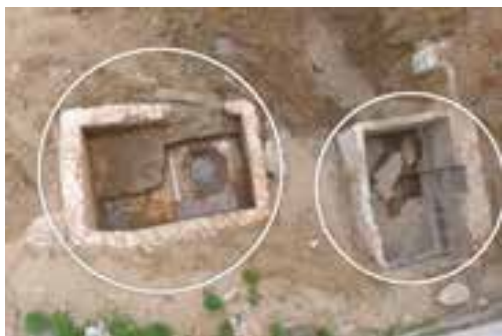
Fig. 26. Para construir estas dos cisternas de aljibe se cavó la arcilla natural (denominada Formación Libertad) más de 2,5 metros de profundidad. Se observan dos cisternas de diferente temporalidad, cuyas cubiertas fueron demolidas a raíz de las obras. Ambas cisternas fueron excavadas durante una intervención arqueológica realizada en la Calle Ituzaingó, Ciudad Vieja. Casos n.º 14 y 15

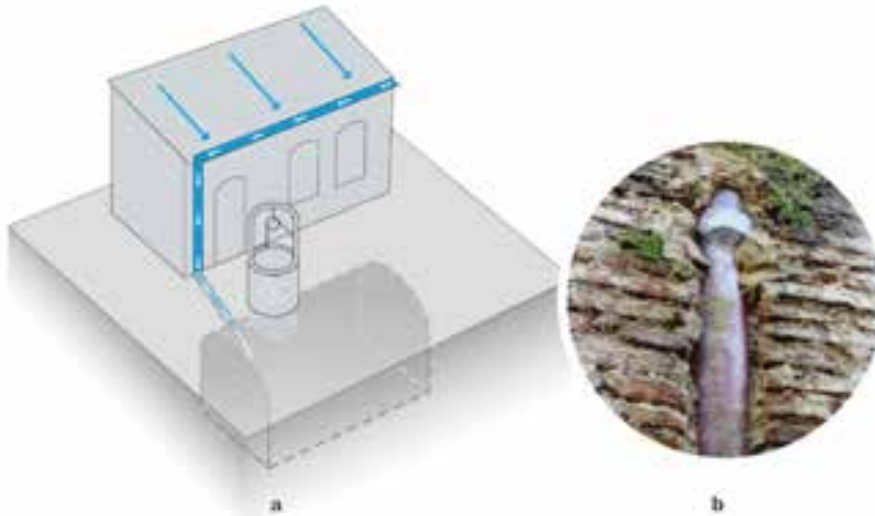
Fig. 30a. Croquis de un aljibe. 30b Canalización de cerámica vidriada empotrada en la pared del patio, calle Sarandí, Ciudad Vieja. Caso n.º 13

Las canalizaciones<sup>6</sup> empleadas en los aljibes encauzaban el agua de lluvia desde la azotea o el patio hasta las cisternas. Presentan diferentes formas y materialidad según su cronología o la disponibilidad de materias primas.

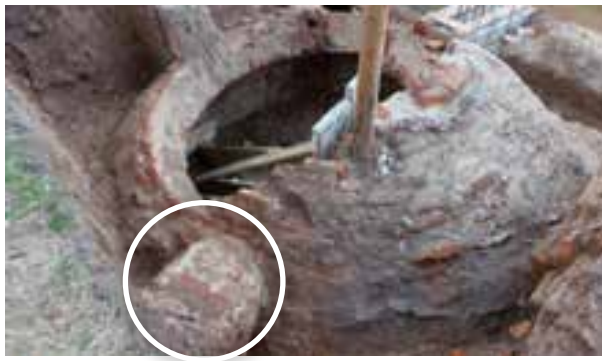
Fig. 31. Se observa un tramo de canalización de sección rectangular que conduce y descarga el agua en la cisterna. Aljibe excavado en intervención arqueológica realizada en calle Agraciada. Caso n.º 12

Encontramos canalizaciones en mampostería cerámica (compuestas por ladrillos), de sección rectangular, que desembocaban el agua en la cisterna (ver figuras 31 y 34b). Al respecto, Schavelzon expone:

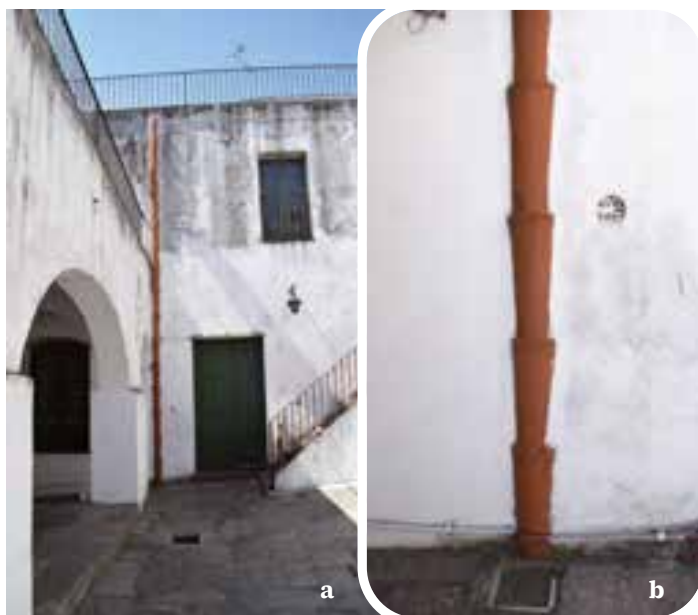
Figs. 32a y 32b. Canalización de tejas coloniales, ubicada en el segundo patio de la residencia colonial de Manuel Ximénez y Gómez (1820). Actual Museo Histórico Casa Ximénez, calle 25 de Agosto, Ciudad Vieja

Asimismo, la teja en la colonia, por sus propiedades (forma acanalada e impermeabilidad), además de usarse para recubrir techos también fue utilizada para hacer cañerías de desagüe del agua de lluvia. Estas canalizaciones se construían utilizando tejas que encastran unas con otras, dispuestas en forma vertical en los muros de las viviendas (ver figuras 32a y 32b).

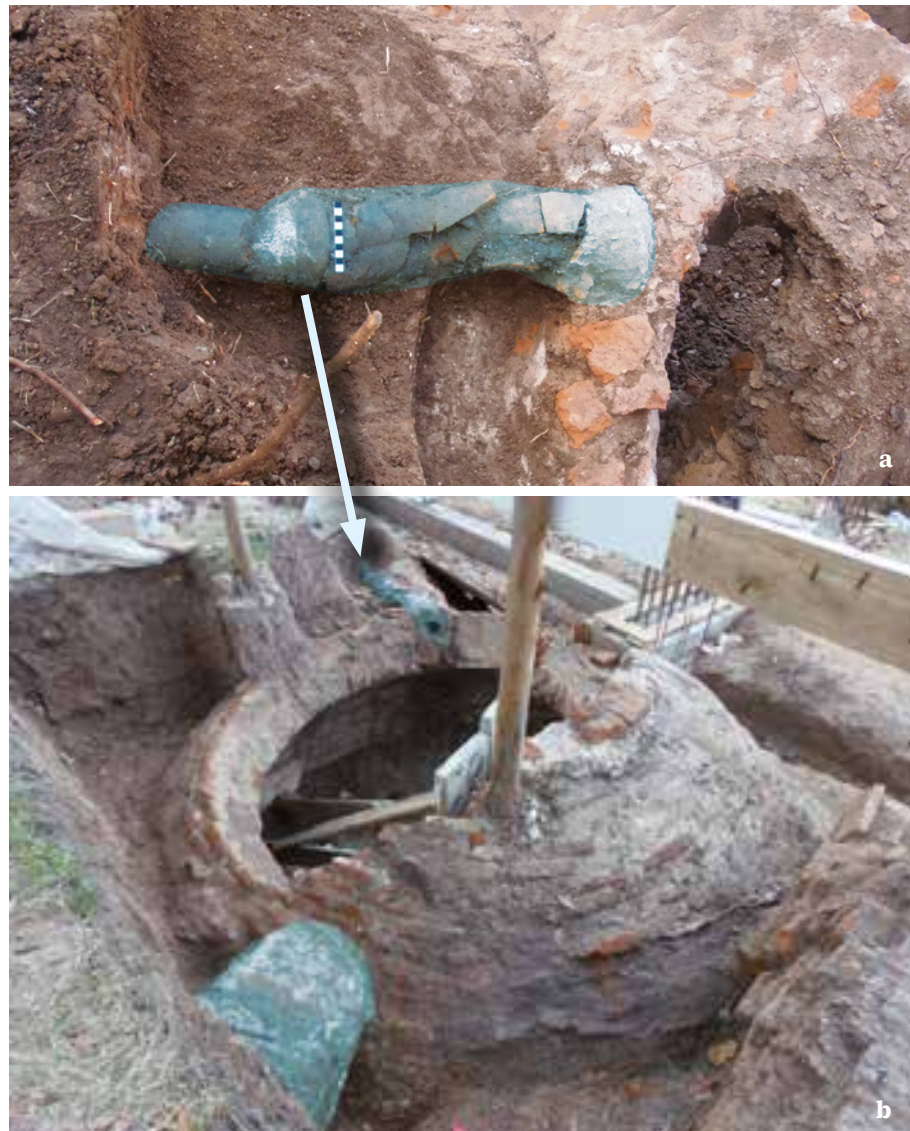
Fig. 34a. Detalle de una de las canalizaciones que vierten agua en la cisterna, conformada por una cañería cerámica de sección circular. 34b. Se observan dos tipos de canalizaciones que vierten agua en la misma cisterna: una cañería cerámica de sección circular; otra cañería de ladrillos de sección rectangular. Calle Agraciada, Capurro-Bella Vista. Caso n.º 12

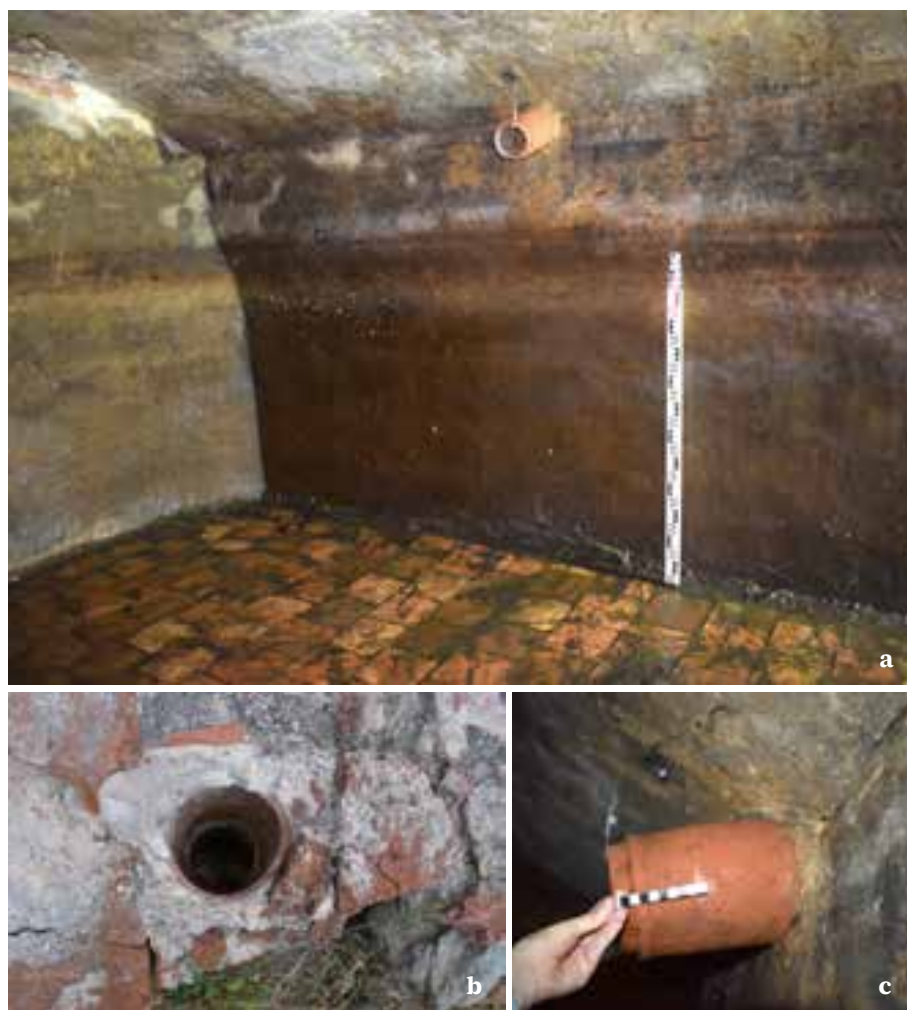
Fig. 35. Canalización en cerámica que vierte agua en la cisterna. 35a. Interior de la cisterna con la ubicación del punto de desagüe. 35b. Vista exterior de la canalización empotrada en el muro de la cisterna. 35c. Detalle del punto de desagüe en la cisterna (vista interior). Calle Piedras, Ciudad Vieja. Caso n.º 20

El agua que corría a través de las cañerías ingresaba en la cisterna en los puntos de desagüe. A partir de los casos registrados, constatamos que estos puntos de aporte de agua podían ser uno o varios. Estaban ubicados en la bóveda o cúpula, así como en la unión de las paredes con la cubierta. Algunos sobresalían de la cubierta 10 a 15 cm para que las aguas no tuvieran contacto con el revoque del muro interno y lo deterioraran (ver figuras 35 y 39).

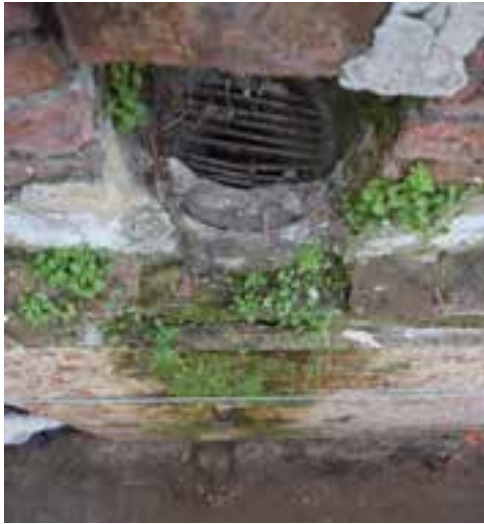
Fig. 37. Se observa en la azotea la rejilla de hierro colocada en la parte superior de la canalización, vivienda del siglo XIX, calle Sarandí, Ciudad Vieja. Caso n.º 13

Para retener basura u hojas acumuladas en el techo, se colocaba una rejilla metálica en el inicio de la canalización en la azotea (ver figuras 37 y 38).

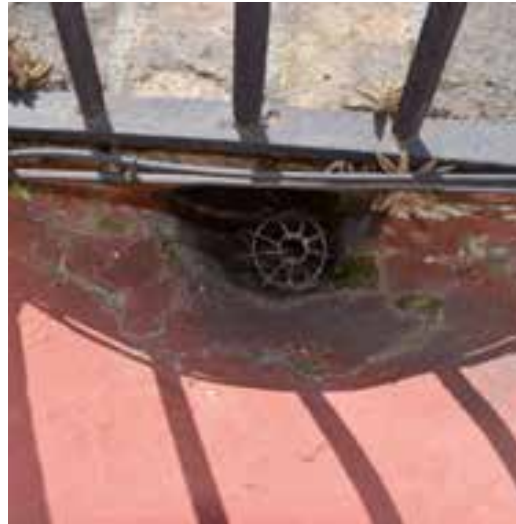
Fig. 38. Otro tipo de rejilla (contemporánea) colocada en el desagüe de la azotea, en Solar de Burgues, calle Ituzaingó, Ciudad Vieja. Caso n.º 23

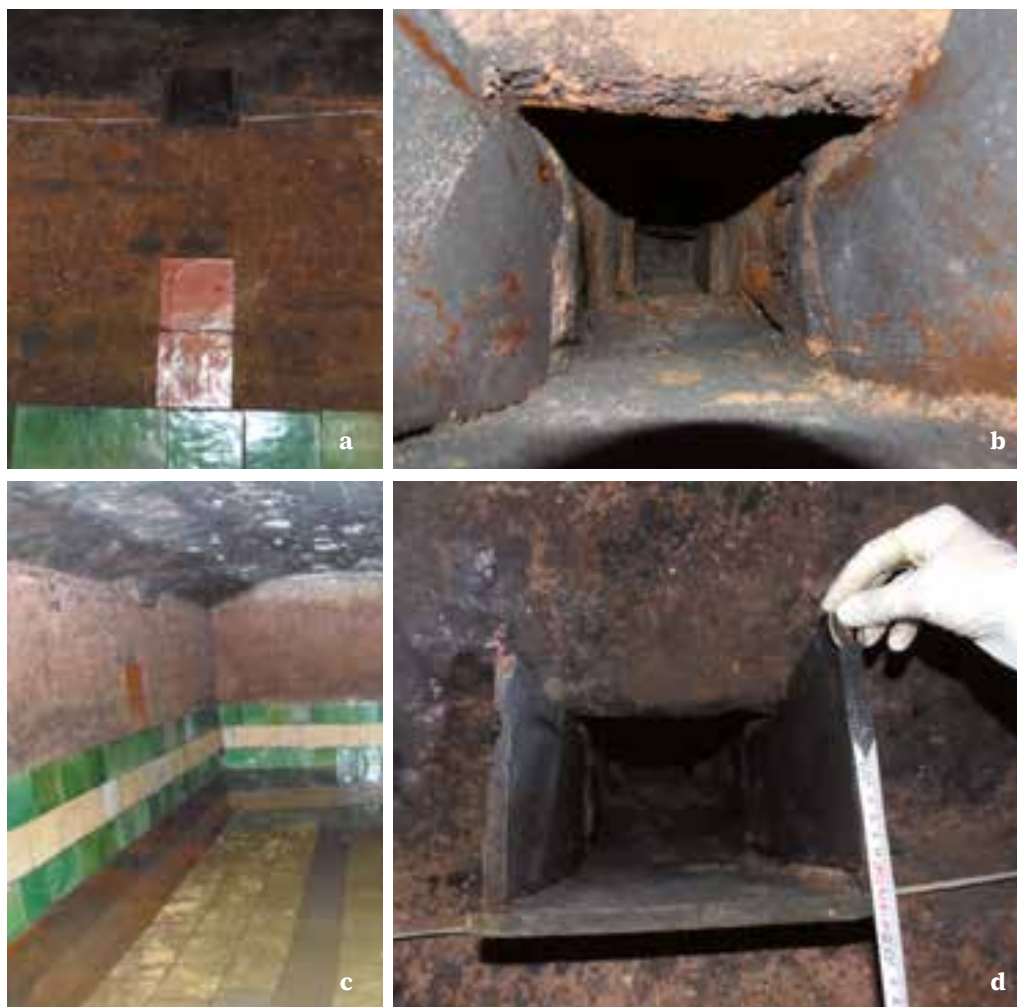
Fig. 39. Interior de la cisterna. 39a. Se observa debajo del punto de desagüe dos baldosas vidriadas, colocadas para evitar la erosión del revoque causado por el flujo del agua. 39b, c y d. Diferentes vistas de un punto de desagüe al interior de la cisterna. Calle 25 de Mayo, Ciudad Vieja. Caso n.º 5

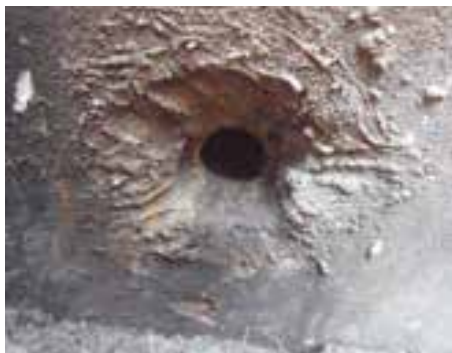
Fig. 40. Punto de desagüe de una canalización de cerámica en la cisterna excavada en la calle Agraciada, Capurro-Bella Vista. Caso n.º 12

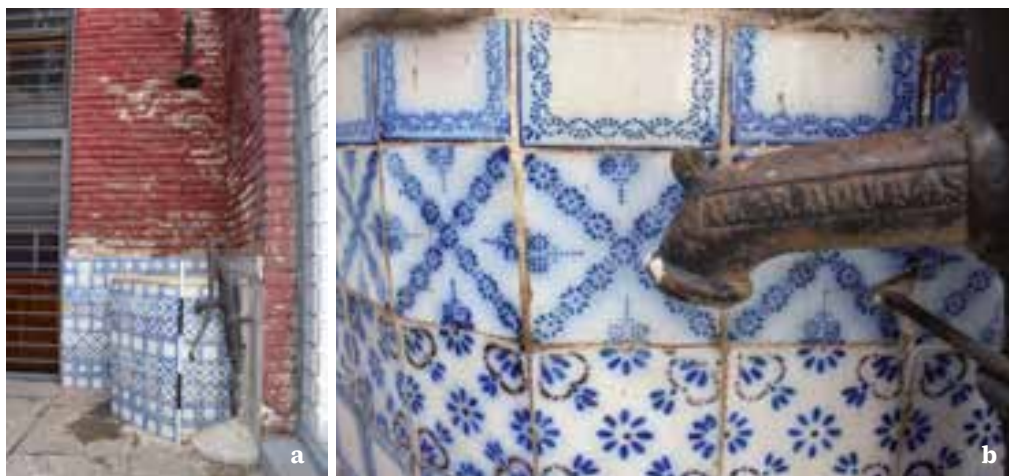
Fig. 41. Brocal de aljibe ubicado en un patio abierto de un inmueble de Ciudad Vieja. 41a. Vista de un brocal de aljibe. Se observa asimismo la bomba de agua ubicada en un lateral. 41b. Vista en detalle de la bomba de agua. Se observa la inscripción «W.&R.DOUGLAS». Relevamiento arqueológico en calle Rambla 25 de Agosto, Ciudad Vieja. Caso n.º 28

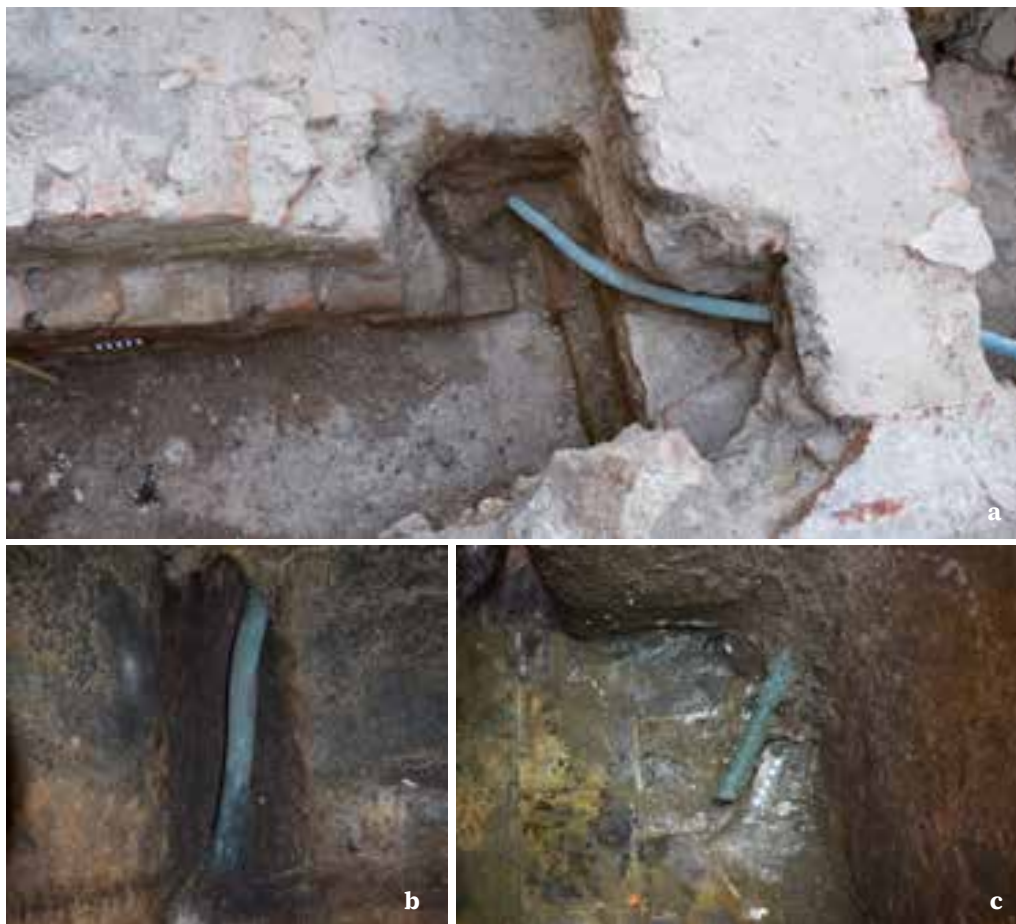
Fig. 42. Canalización en plomo vista exterior e interior a la cisterna. 42a. Vista exterior de un sector de una cisterna de aljibe. Se observa el ingreso de una cañería de plomo. 42 b y c. A la izquierda se observa el ingreso al interior de la cisterna de la cañería de plomo, a la derecha el apoyo de esta en el piso, por donde se absorbe el agua. Excavación arqueológica realizada en calle Piedras, Ciudad Vieja. Caso n.º 20

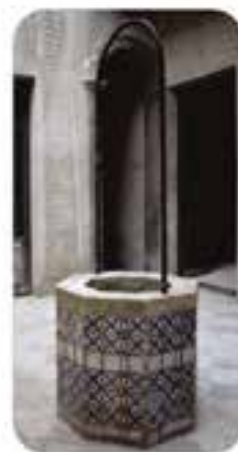
Fig. 43a. Croquis de un aljibe. 43b. Brocal facetado y revestido con azulejos Pas de Calais situado en el patio abierto de una casa. Aljibe ubicado en la calle Cerrito, Ciudad Vieja.

El brocal se ubicaba en el patio de la vivienda y era la pieza simbólica y visible del aljibe. Además de conectar el depósito subterráneo con la superficie, funcionaba como un antepecho de seguridad que permitía extraer el agua a través de baldes. Generalmente sus paredes eran de ladrillos, revocadas interiormente; su cara exterior podía estar revestida con azulejos o mármol. La abertura se cubría con una tapa para evitar la entrada de luz solar y polvo al interior de la cisterna.

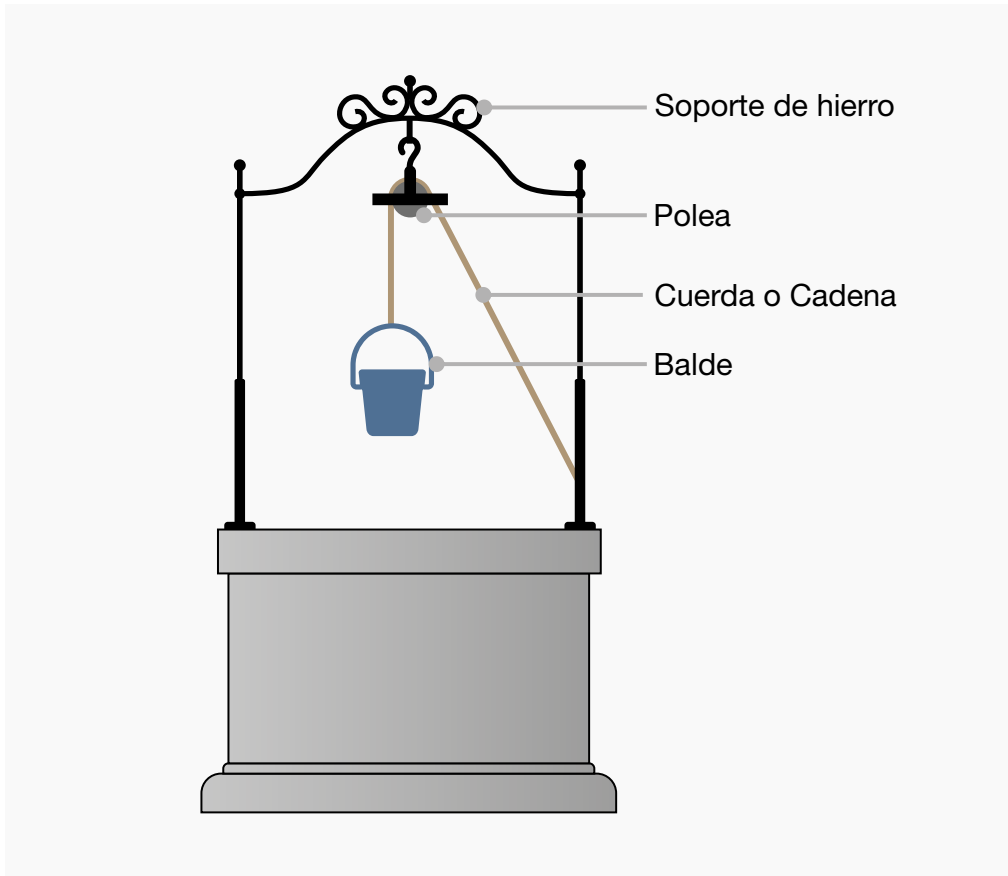
Fig. 44. Croquis de un brocal

En líneas generales, su morfología exterior era de sección circular o facetada (de 6 a 8 caras), se destacaba la variedad de revestimientos y ornamentos que presentaban. Los materiales de revestimiento, además de brindar protección e impermeabilidad, embellecían el espacio. Entre los materiales utilizados encontramos piedra de origen local,

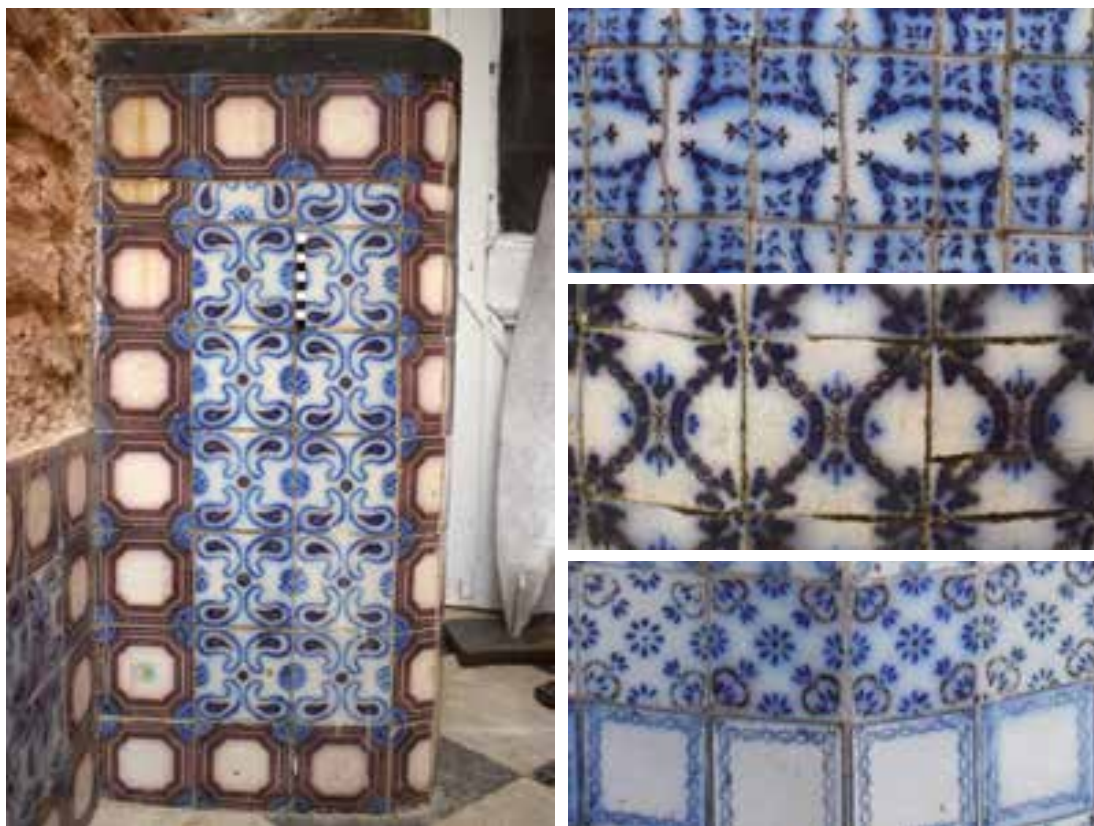
Fig. 45. Diferentes tipos de azulejos Pas de Calais registrados en los brocales relevados. Casos n.º 25, 26, 27 y 28

mármol de color blanco importado de Italia (canteras de Carrara), azulejos Pas de Calais (importados de Francia) o el simple revoque. Se registran casos en que el mármol se cortaba en forma de placas para revestir la pared; asimismo, se observan brocales que estaban hechos en una sola pieza esculpida. Tener un brocal de mármol de una sola pieza consistía un verdadero lujo para la época.

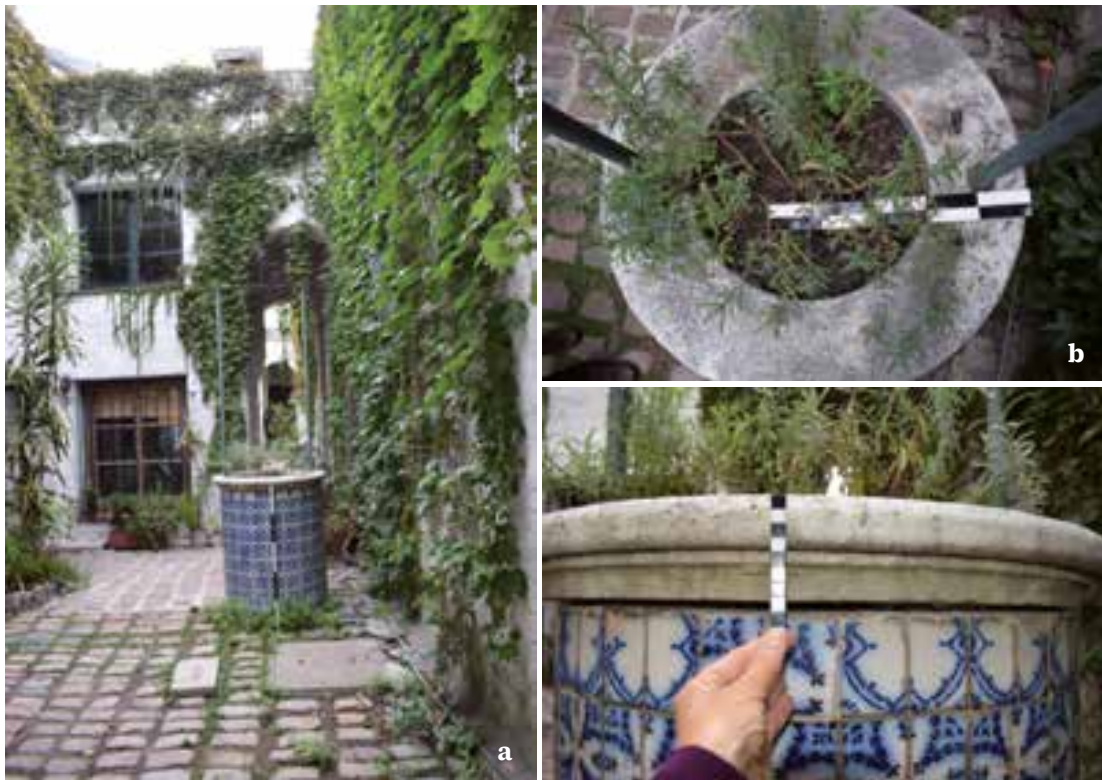
Fig. 46. Brocal ubicado en un patio de un inmueble ubicado en Ciudad Vieja. 46a. Brocal cilíndrico, revestido con azulejos Pas de Calais situado en el patio abierto de un inmueble de la calle Maciel, Ciudad Vieja. Actualmente cumple un uso ornamental como macetero. 46b y 46c. Pieza de mármol que remata el brocal. Caso n.º 26

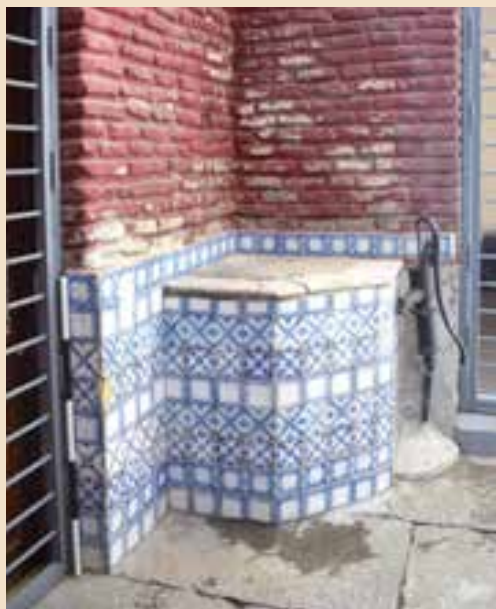
Fig. 47. Brocal facetado revestido con azulejos Pas de Calais situado en el patio abierto de un inmueble ubicado en la calle Rambla 25 de Agosto, Ciudad Vieja. Actualmente sellado. Caso n.º 28

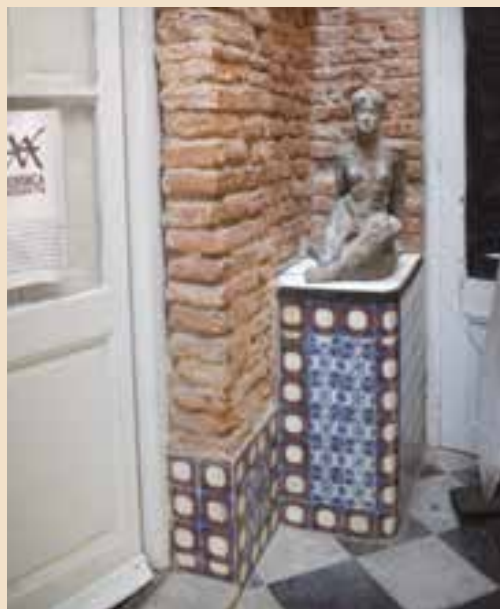
Fig. 48. Brocal revestido con azulejos Pas de Calais, integrado a un taller de arte, calle Washington, Ciudad Vieja. Caso n.º 27

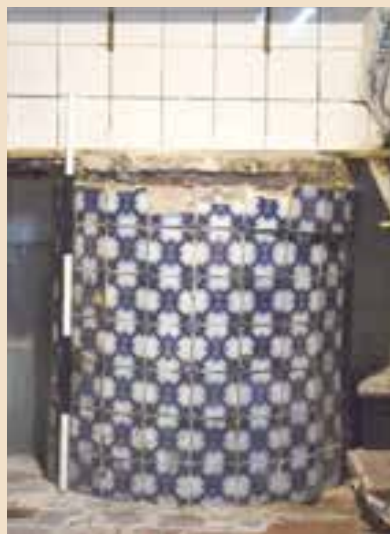
Fig. 49. Brocal sellado, relicto de un aljibe. Forma cilíndrica, revestido con azulejos Pas de Calais. Ubicado en un inmueble de la calle Misiones. Ciudad Vieja. Caso n.º 25

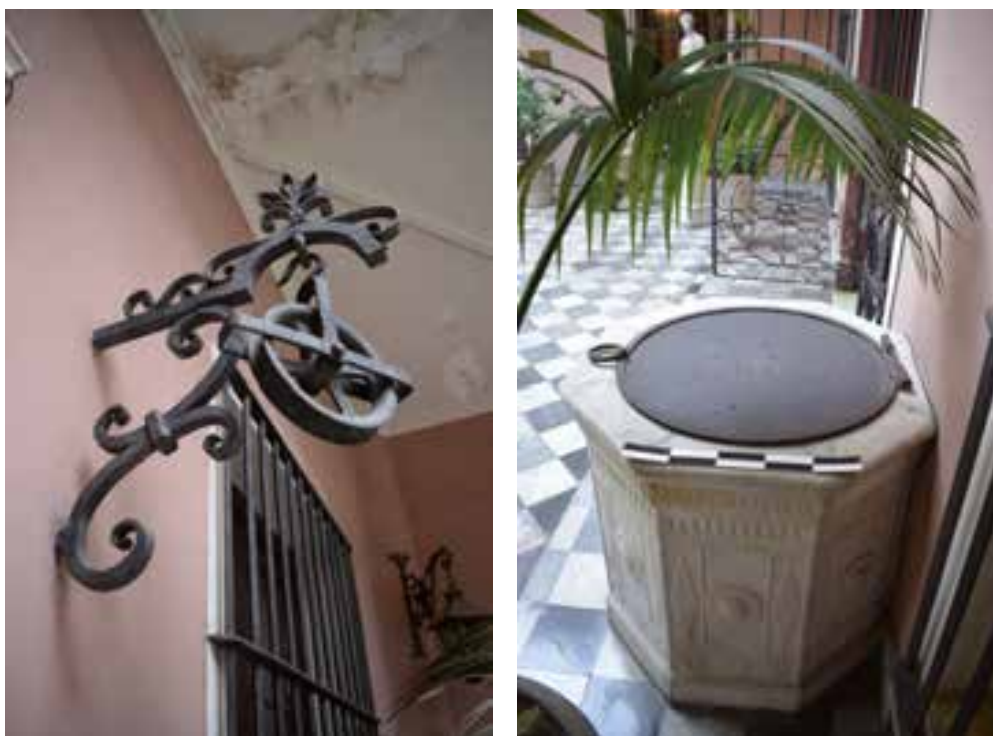
Fig. 52. Pescante con polea y brocal de mármol facetado de ocho lados con tapa de hierro. Casa de Antonio Montero, actual Museo Romántico, Ciudad Vieja

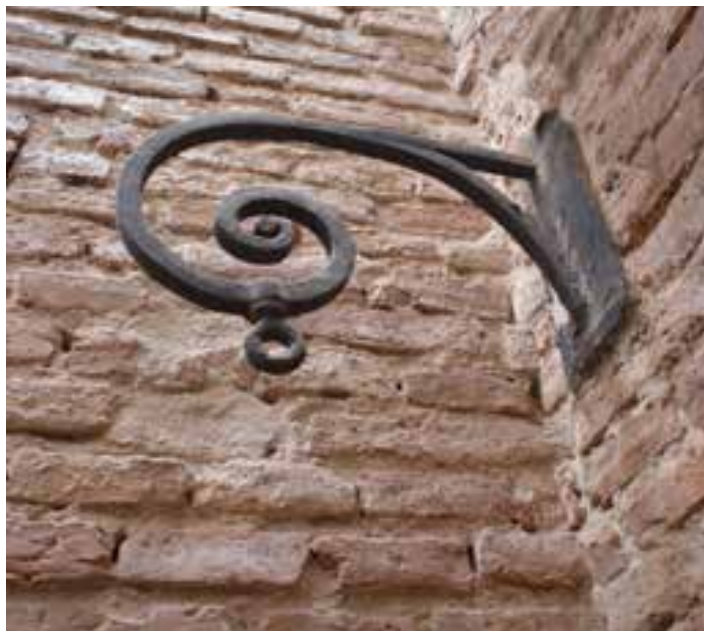
Fig. 54. Soporte de hierro forjado encima del brocal. Calle Washington, Ciudad Vieja. Caso n.º 27

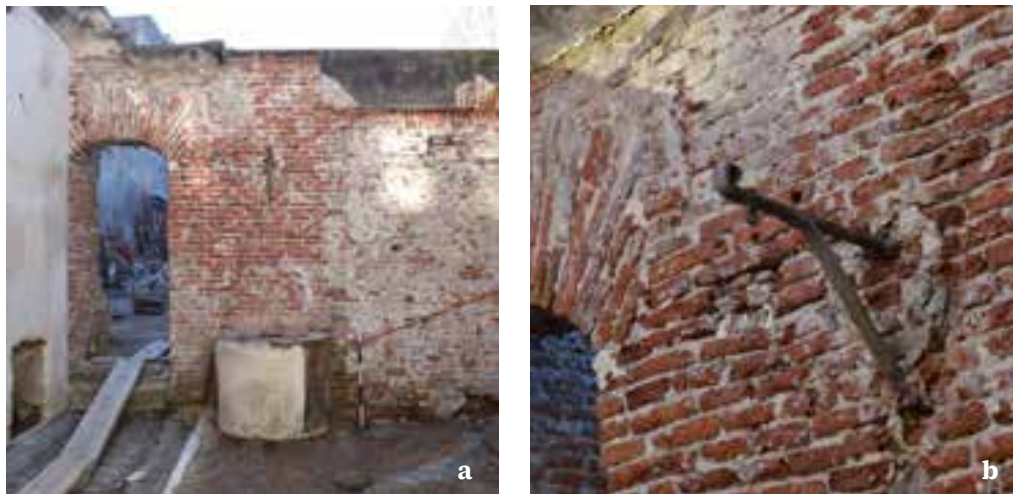
Fig. 55a. Brocal cilíndrico de un aljibe emplazado en el patio de una vivienda del siglo XIX. 55b. Detalle del pescante que sostenía la polea. Calle Reconquista, Ciudad Vieja. Caso n.º 22

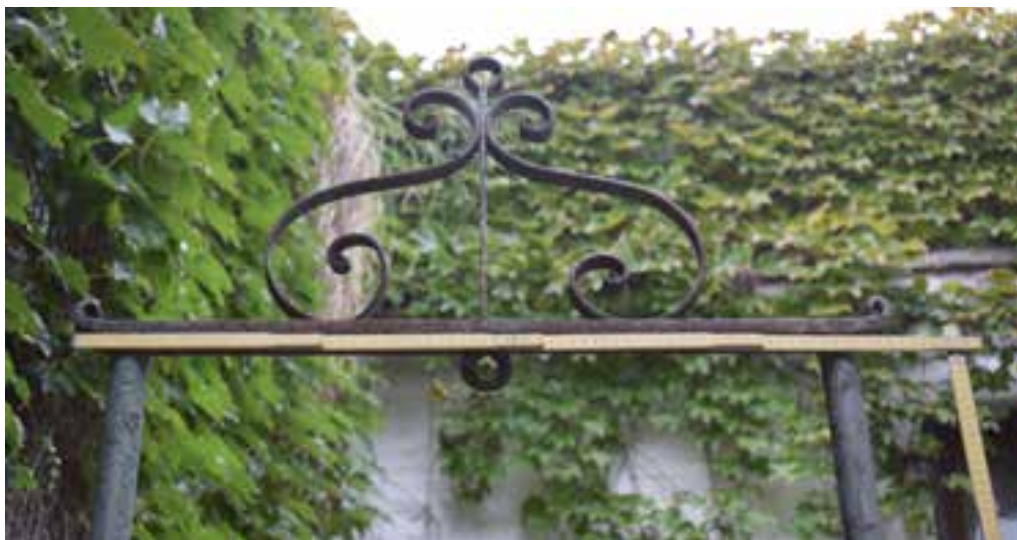
Fig. 56. Soporte de hierro forjado encima del brocal. Calle Maciel, Ciudad Vieja. Caso n.º 26

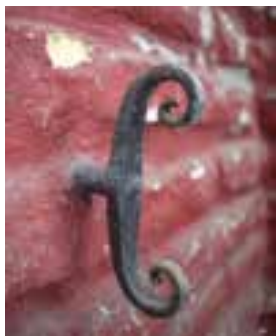
Fig. 57. Pieza en metal ubicada encima del brocal colocada con el objetivo de ajustar la cuerda que sostenía el balde. Calle Rambla 25 de Agosto, Ciudad Vieja. Caso n.º 28

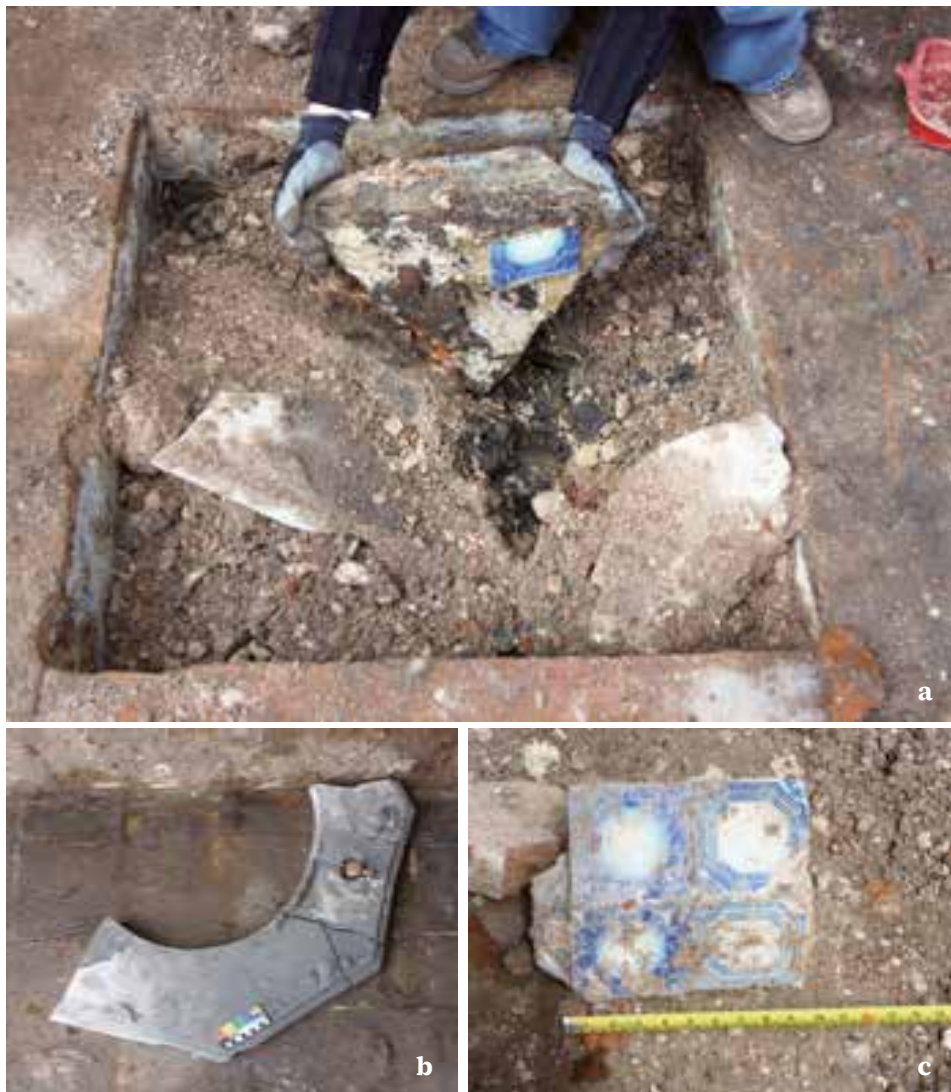
Figs. 59a, b y c. Restos de un brocal (revestido con azulejos Pas de Calais y terminación superior de mármol) encontrados durante la excavación del pozo de decantación de una cisterna. Se infiere que al demoler el brocal sus escombros se usaron para rellenar la cisterna. Calle Reconquista, Ciudad Vieja. Caso n.º 9
