# Tras los ecos del agua

## Los aljibes de Montevideo

*Tras los ecos del agua. Los aljibes de Montevideo*,  
Dpto. de Arqueología, Comisión del Patrimonio  
Cultural de la Nación, Montevideo, Uruguay

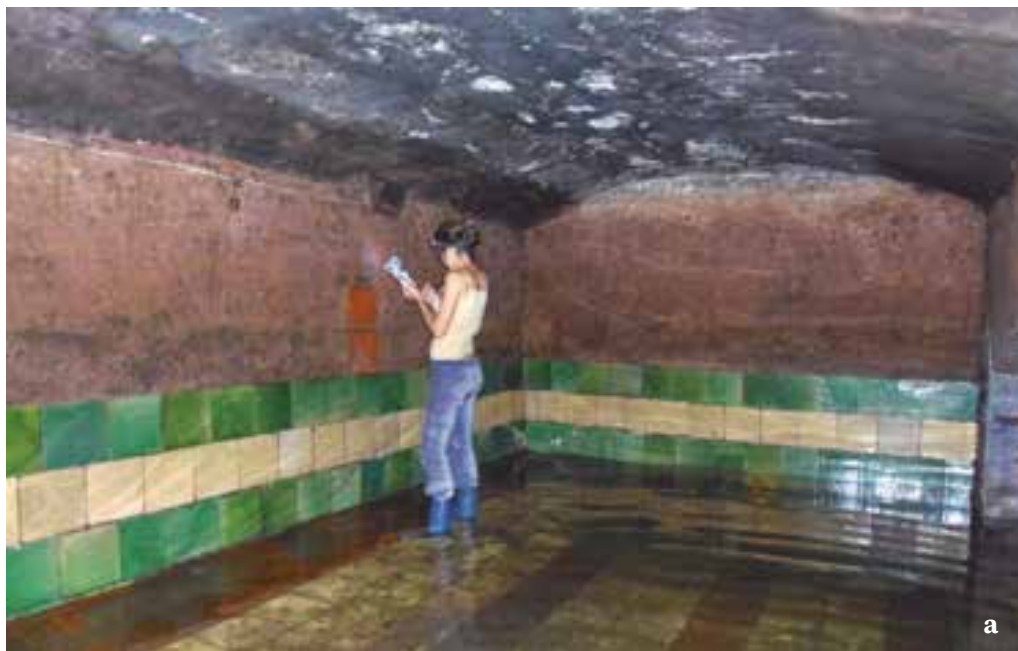
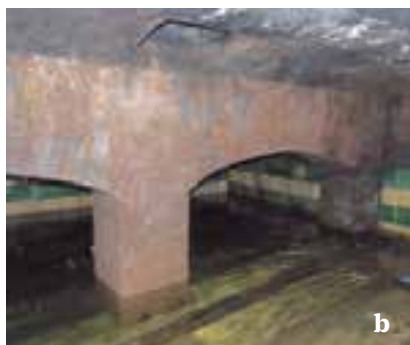
Figs. 66 a y b. Cisterna de dos cámaras unidas a través de arcadas, cada una de planta rectangular y cubierta abovedada. Llama la atención el revestimiento del pavimento y de la parte inferior de las paredes con baldosas cerámicas esmaltadas, colocadas según el color formando patrones. Esta construcción, por su capacidad, diseño y materiales, corresponde a una vivienda lujosa de mediados del siglo XIX. Calle 25 de Mayo, Ciudad Vieja. Caso n.º 5

En la mayoría de los casos relevados las cisternas se componen de un solo cuerpo, aunque se registran también con dos cámaras (figuras 4, 66 y 67).

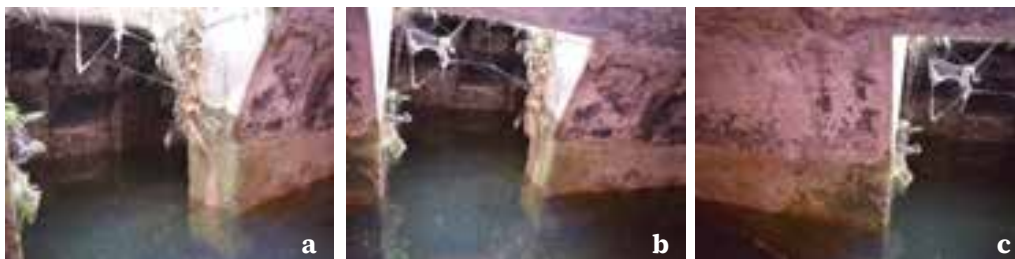
Figs. 67 a, b y c. Cisterna de aljibe con dos cámaras comunicadas, ubicada en el segundo patio de una casa colonial, Solar de Burgues, calle Ituzaingó, Ciudad Vieja. Caso n.º 23

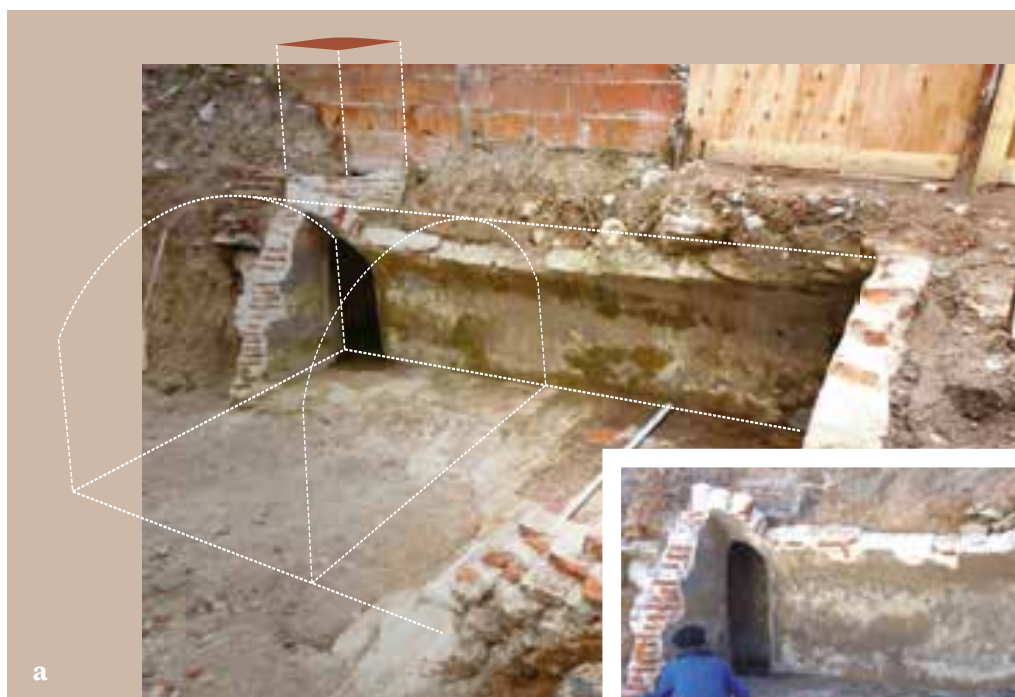
Figs. 68 a y b. Cisterna de aljibe de planta rectangular y cubierta abovedada, perteneciente a una antigua vivienda ubicada en la calle Reconquista, esquina Zabala, Ciudad Vieja. 68a. Volumen de la cisterna proyectado en punteado. Caso n.º 8

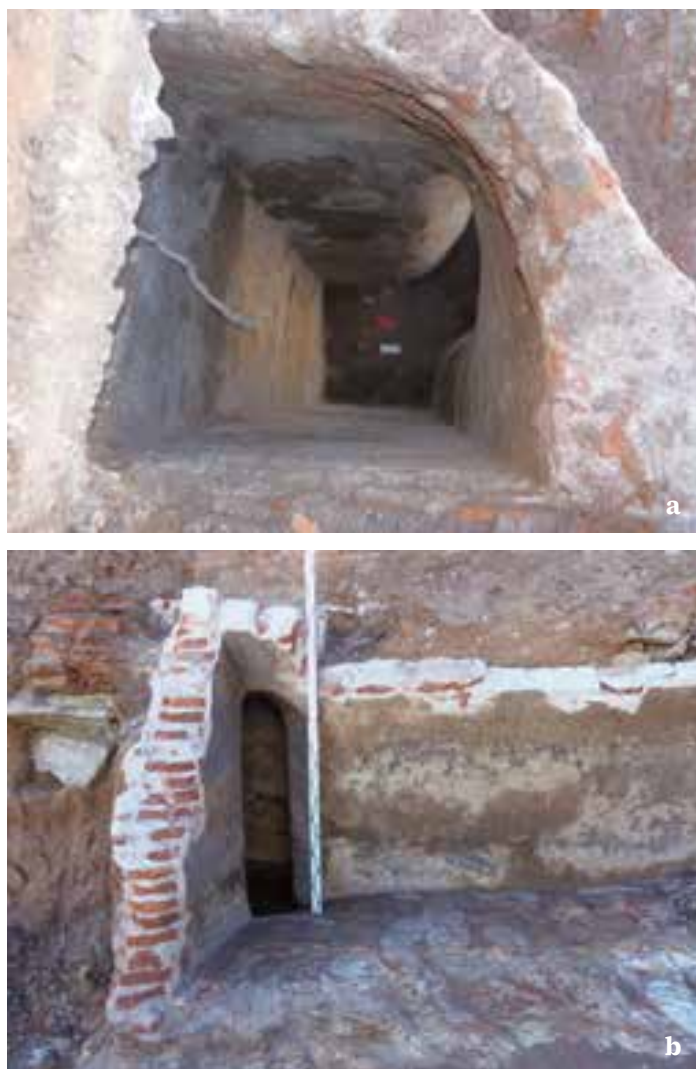
Fig. 69a. Vista cenital del pozo de decantación, tomada desde el brocal.  
69b. Vista frontal de la abertura de conexión entre la cisterna y el ducto del brocal. Reconquista, esquina Zabala, Ciudad Vieja. Caso n.º 8

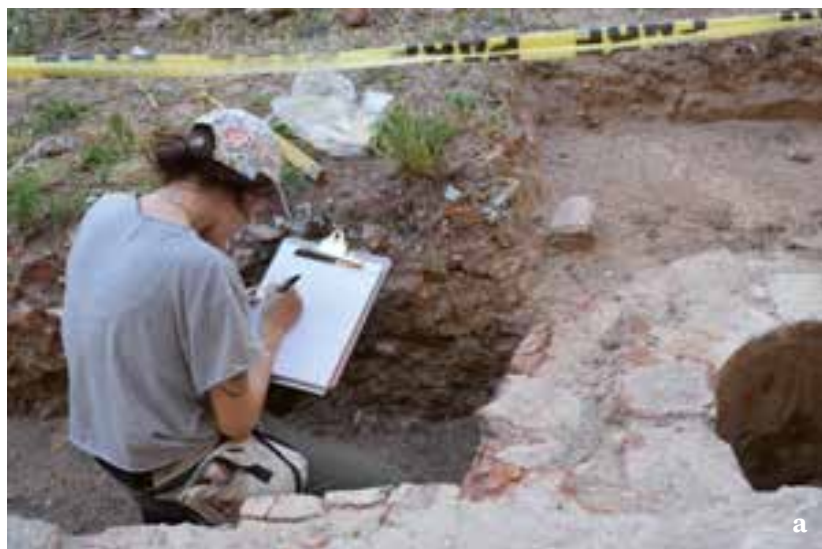
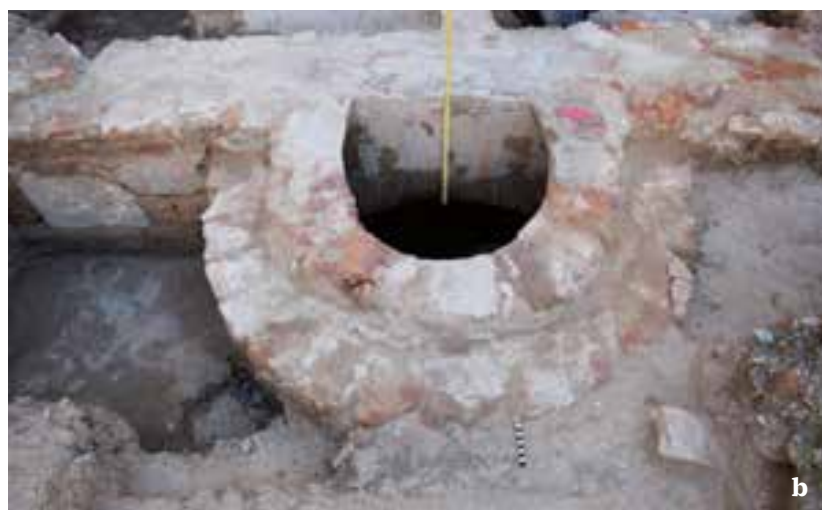
Figs. 70 a y b. Relevamiento del cimient del brocal. Calle Piedras, Ciudad Vieja. Caso n.º 20

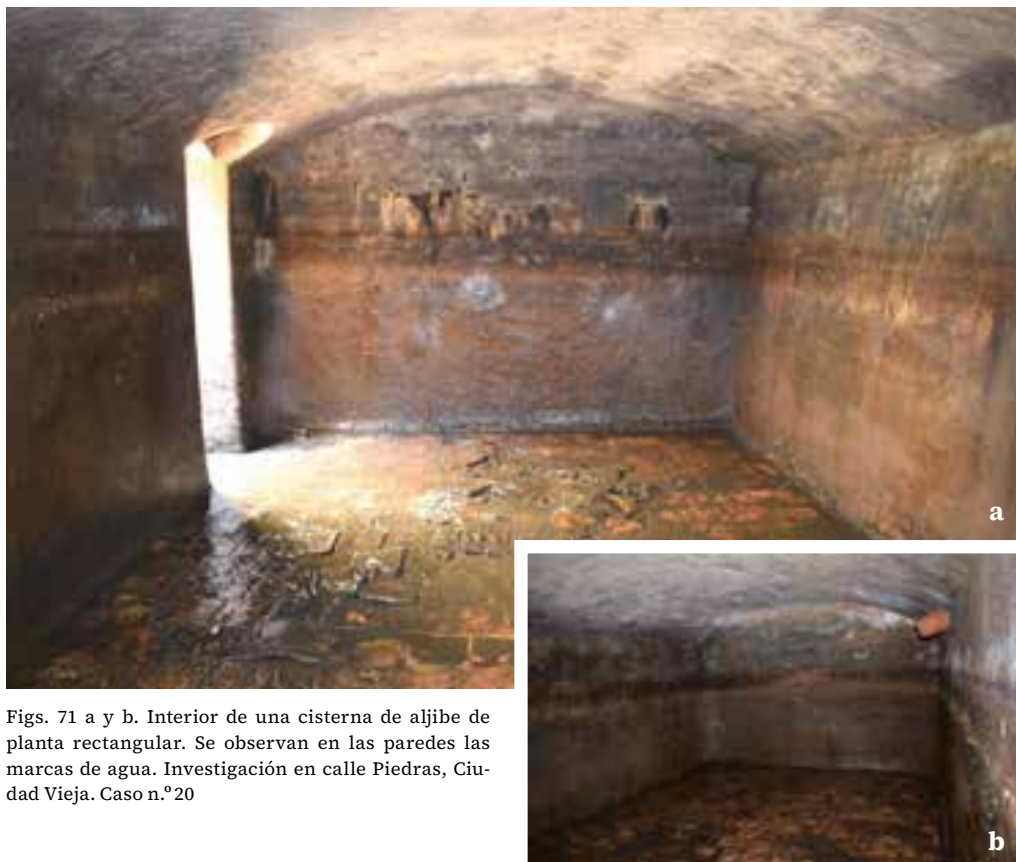
Figs. 71 a y b. Interior de una cisterna de aljibe de planta rectangular. Se observan en las paredes las marcas de agua. Investigación en calle Piedras, Ciudad Vieja. Caso n.º 20

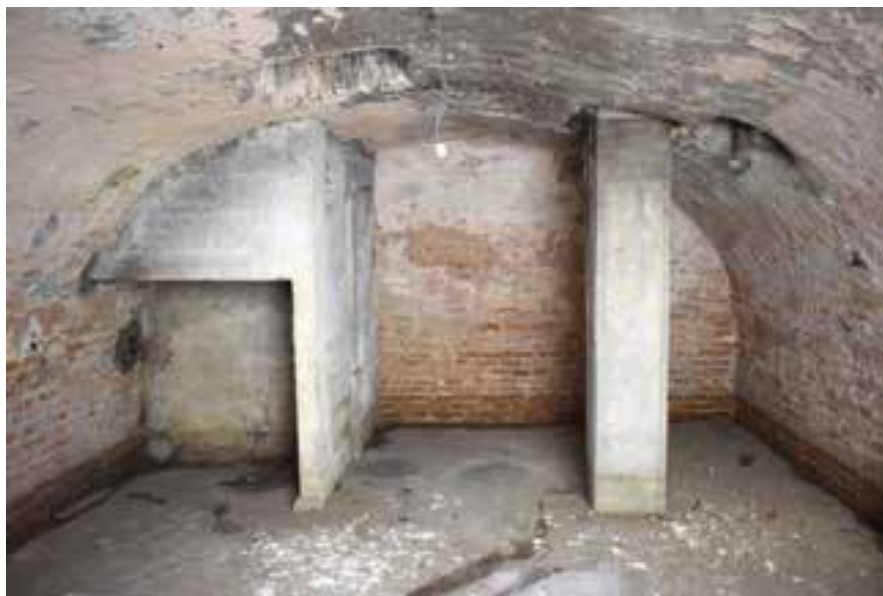
Fig. 72. Cisterna que presenta intervenciones posteriores que evidencian usos diferentes al original. Ubicada en calle Colón esquina Washington, Ciudad Vieja. Caso n.º 19

Por otro lado, se registran cisternas que presentan evidencias de haber sido reutilizadas en el correr del tiempo con fines diferentes al original, si bien en el momento del relevamiento estaban en desuso, presentaban en su interior relictos de conexiones eléctricas, muros divisorios, escaleras de acceso, huellas de estanterías, etcétera.

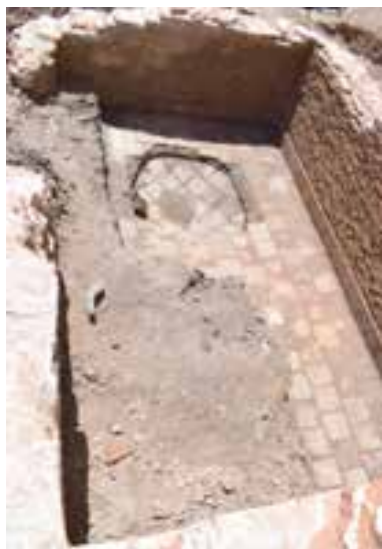
Fig. 75. Cisterna de un aljibe. Se observa el pozo de decantación revestido de baldosas, de forma circular y base cóncava. Dimensiones: 1,15 m de diámetro y 20 cm de profundidad máxima. Aljibe ubicado en la calle Ituzaingó, Ciudad Vieja. Caso n.º 15

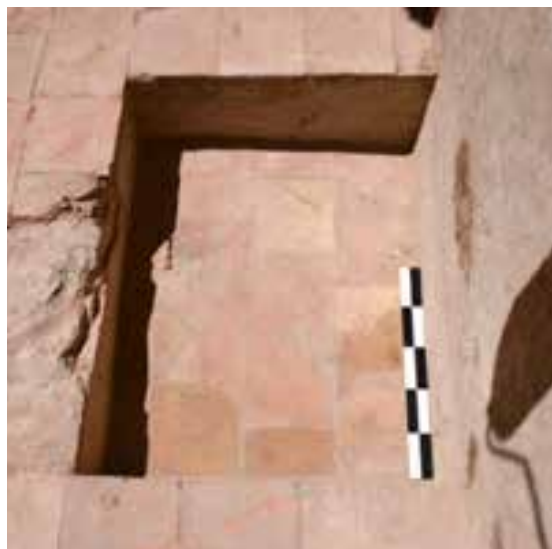
Fig. 76. Pozo de decantación de forma rectangular, revestido con baldosas cerámicas. Aljibe ubicado en la calle Ituzaingó, Ciudad Vieja. Caso n.º 16

Sus paredes se revocaban y alisaban para garantizar su impermeabilidad. El piso se revestía generalmente con baldosas, y presentaba una pendiente hacia el pozo de decantación, lugar donde se depositaban los sólidos que transportaba el agua. Estas depresiones se ubicaban debajo del brocal, por ser el lugar donde impacta el balde contra el agua y genera mayor perturbación en la superficie del agua. Durante la investigación arqueológica, se han registrado pozos de decantación de diferente formas (cuadrada, rectangular o circular), dimensiones y profundidades (de 10 a 64 cm) según los casos (ver figuras 76, 77, 78 y 79).

Como ya mencionamos al describir las cisternas, en el plano constructivo, una práctica habitual para mantener la limpieza del agua consistía en incluir un pozo de decantación en el piso de la cisterna donde se depositaban los sólidos que contenía el agua. Estas depresiones se ubicaban debajo del brocal. Asimismo, de forma complementaria, para facilitar el escurrimiento, el piso de la cisterna presentaba pendiente hacia el pozo de decantación (ver figuras 76, 77, 78, 79 y 80).

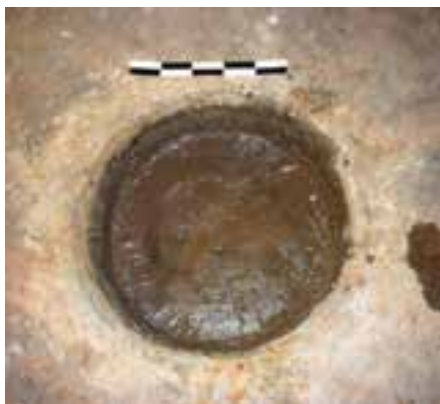
Fig. 77. Se observa el pozo de decantación de forma circular, revocado. Aljibe ubicado en la calle Reconquista, Ciudad Vieja. Caso n.º 22

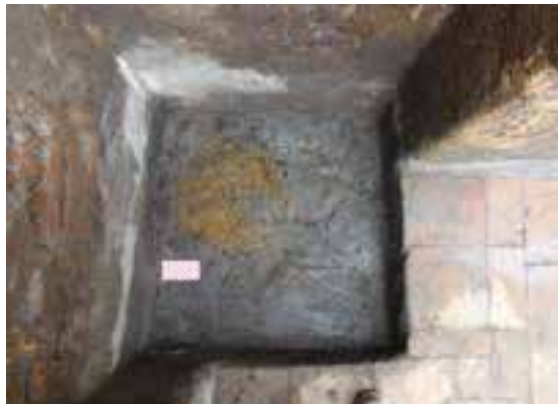
Fig. 78. Pozo de decantación de forma rectangular, revocado. Aljibe ubicado en la calle Reconquista, Ciudad Vieja. Caso n.º 7

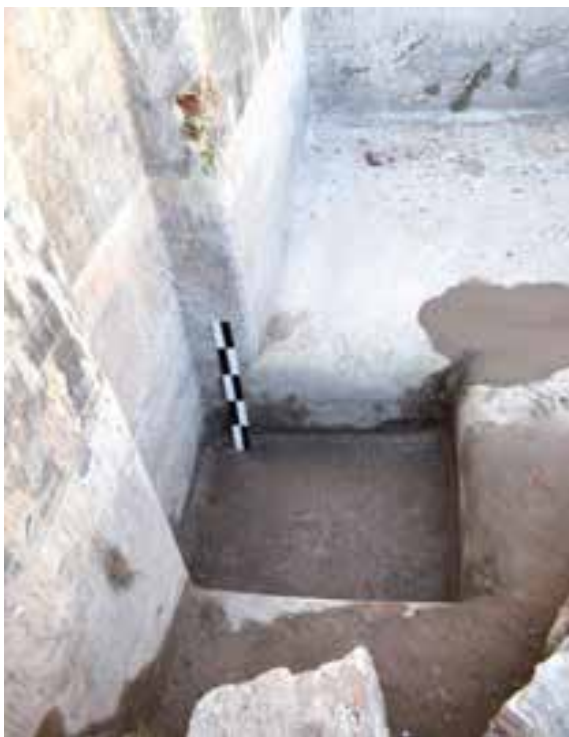
Fig. 79. Pozo de decantación de forma cuadrada. Aljibe ubicado en la calle Ituzaingó, Ciudad Vieja. Caso n.º 14

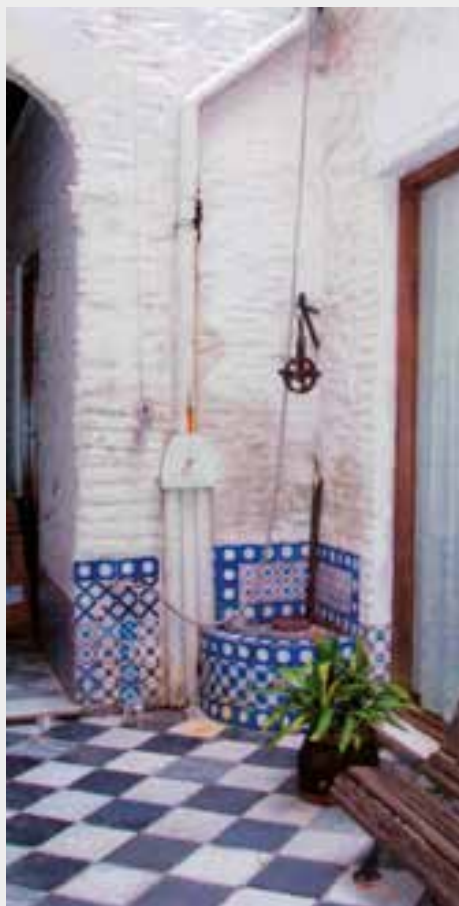
Fig. 80. En la pared a la izquierda del brocal se observa el dispositivo que permite dividir las aguas pluviales hacia la cisterna o hacia el saneamiento. En Inventario del Patrimonio Arquitectónico y Urbanístico de Ciudad Vieja, IM.

Asimismo, para evitar el ingreso en la cisterna de las primeras aguas de lluvia, era habitual que la cañería presentara una llave que derivaba el agua hacia dos canalizaciones con diferentes puntos de salida: una para descartar el agua que contenía tierra y suciedad y la otra para dirigir las aguas limpias a la cisterna (ver figura 80).

Asimismo, las crónicas ilustran acerca de un dispositivo tecnológico que permitía seleccionar el agua que ingresaba a la cisterna. El dispositivo estaba conformado por interruptores ubicados en las cañerías que derivaban el agua hacia dos canalizaciones con diferentes puntos de salida: una descartaba el agua que contenían tierra y suciedad y la otra dirigía las aguas limpias a la cisterna (figura 80).

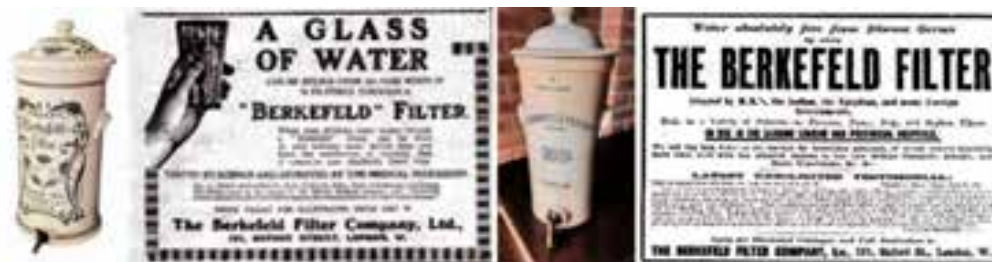
conformado por un cuerpo cilíndrico de cerámica en el que se introducía el material filtrante. El agua se volcaba en la parte superior, atravesaba el filtro y se recogía en un grifo junto a la base (Ríos, 2018).

Fig. 83. Ejemplos de Filtros domésticos «Berkefeld Filter» de procedencia Inglesa. Recortes de prensa *The Illustrated London News*, 1914 y 1899. En <https://www.britishwaterfilter.com/>

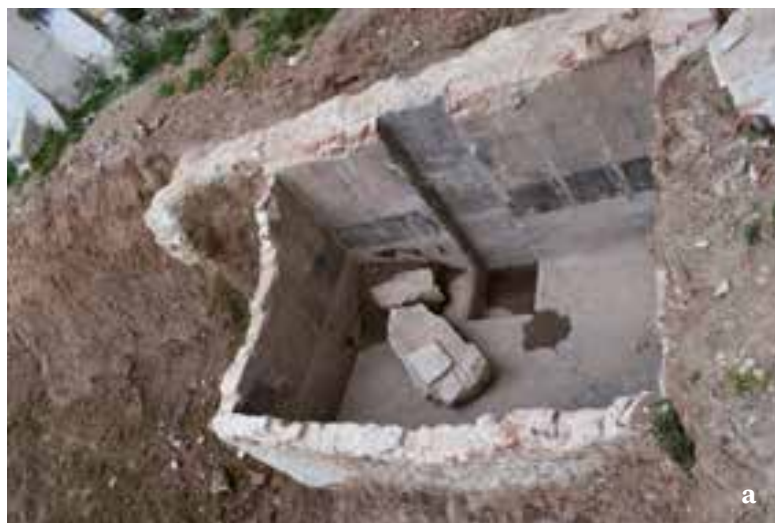
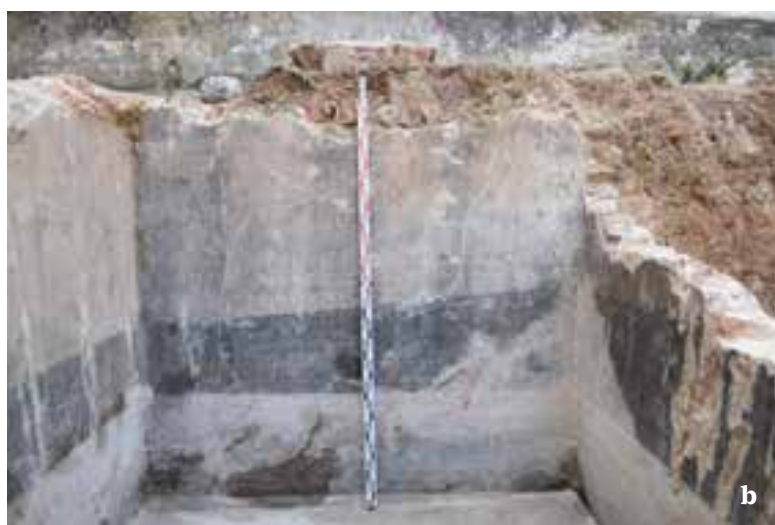
Figs. 86 a y b. Cisterna de un aljibe construido a inicios del siglo XX. Se observa el empleo de cemento portland en el revoque y alisado de las paredes. Calle Ituzaingó, Ciudad Vieja. Caso n.º 14

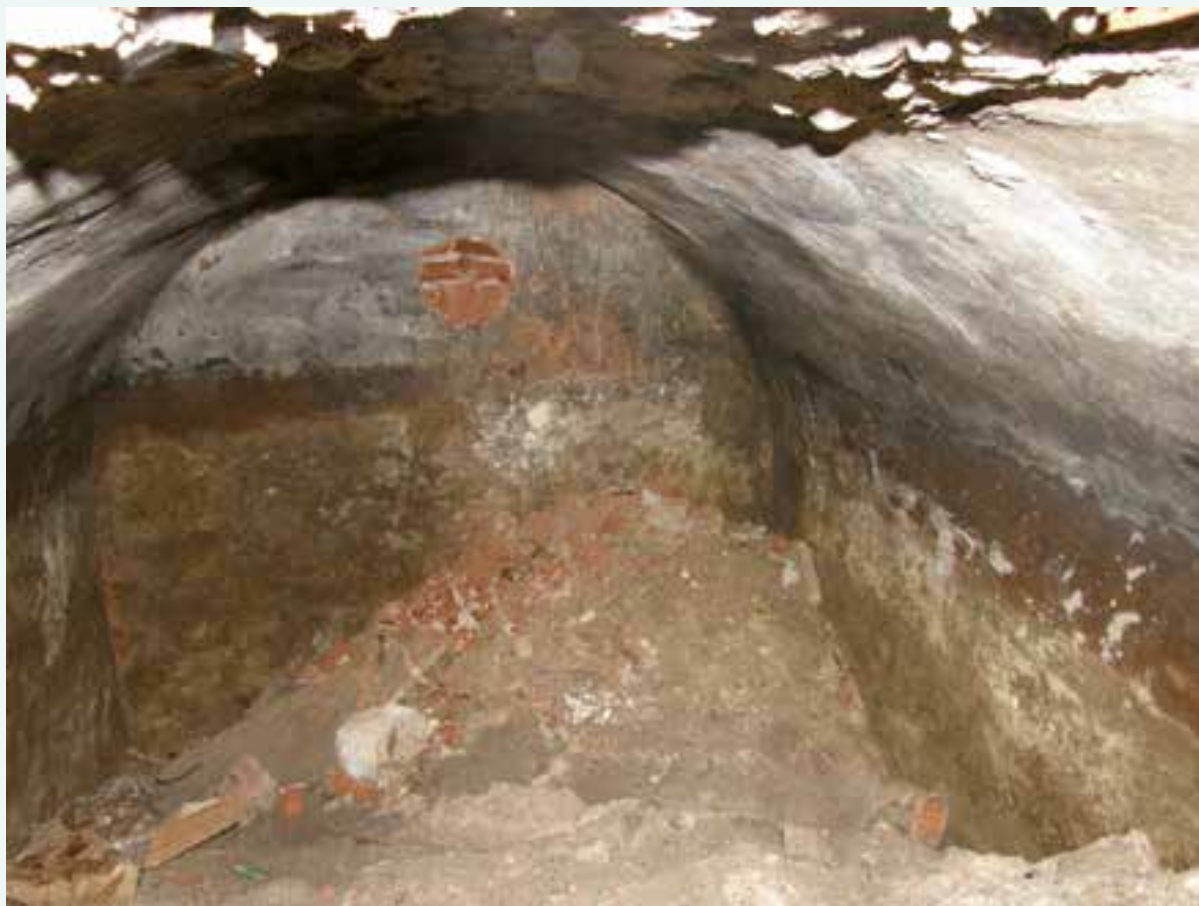
**Caso n.º 1**

<b>Ubicación</b>	Buenos Aires entre Alzaibar y Colón, Ciudad Vieja
<b>Año de intervención Dpto. de Arqueología</b>	2011
<b>ALJIBE</b>	
<b>Cronología de construcción</b>	Sin datos
<b>Cronología de abandono</b>	Sin datos
<b>Situación actual</b>	Estructura conservada y sellada. Contexto alterado por la obra.
<b>BROCAL</b>	
<b>Estado</b>	Desmantelado
<b>CISTERNA</b>	
<b>Estado de completitud</b>	Completa
<b>Cubierta</b>	Bóveda de arco rebajado
<b>Planta</b>	Rectangular
<b>Largo (m)</b>	3,35 interno
<b>Ancho (m)</b>	2,1 interno
<b>Diámetro (m)</b>	No corresponde
<b>Altura (m)</b>	Sin observar
<b>Materiales de construcción</b>	Ladrillo (36 × 18 × 5 cm). Mortero de arena y cal.
<b>Revestimiento</b>	Revoque interno
<b>Piso</b>	Sin observar

2 puntos de desagüe (podría presentar más)

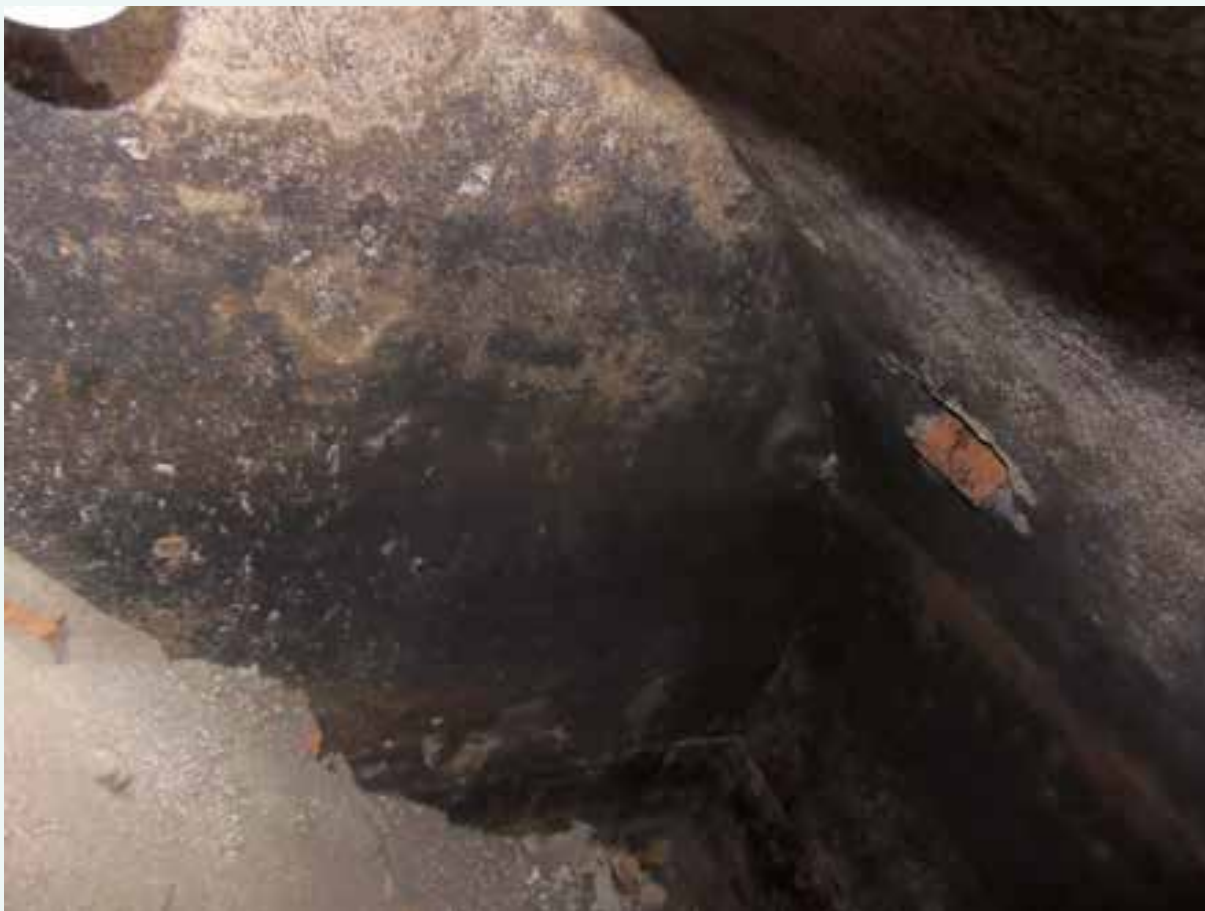
**Caso n.º 2**

**Cubierta** Bóveda de arco rebajado

**Planta** Rectangular

**Materiales de construcción** Ladrillo (32 × 18 × 5 cm). Mortero de arena y cal.

1 punto de desagüe de sección rectangular, correspondiente a canalización con piso de baldosa

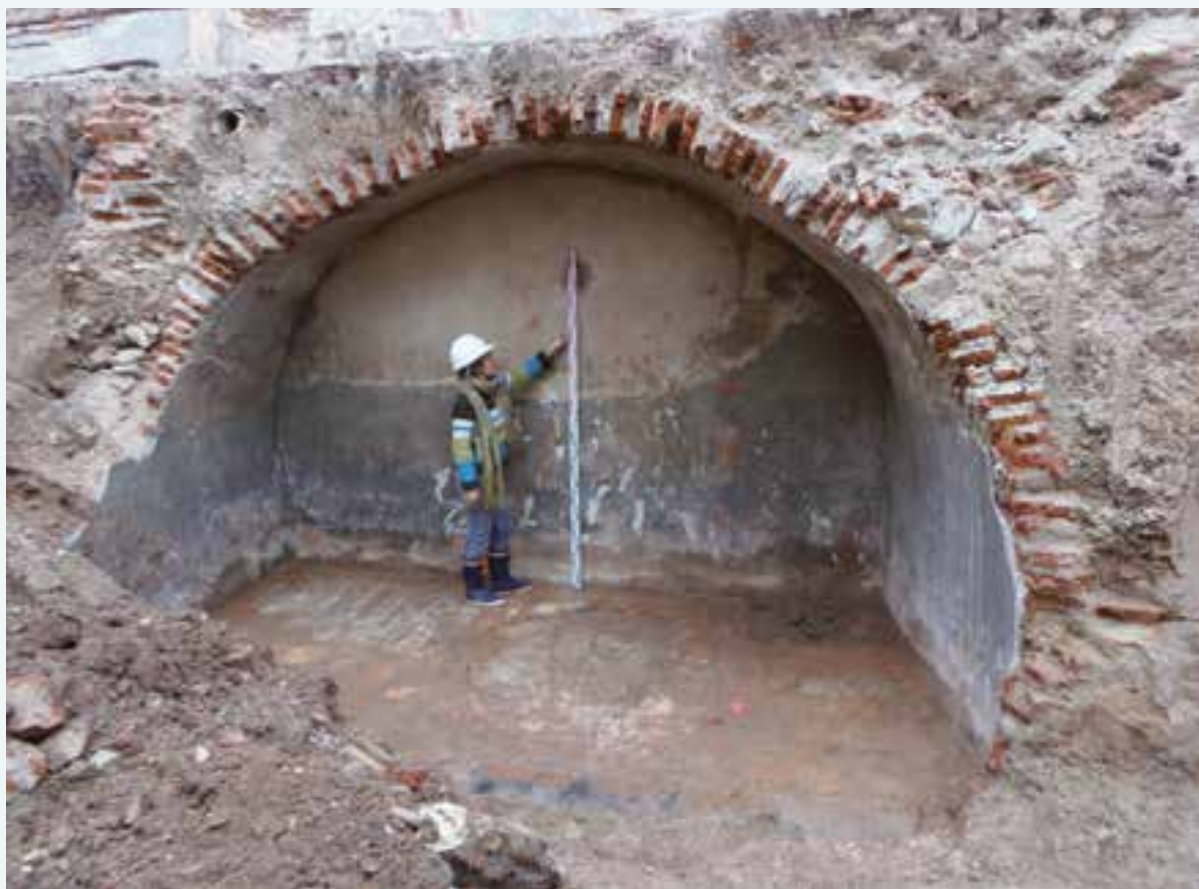
**Caso n.º 3**

**Cubierta** Bóveda de arco rebajado

**Materiales de construcción** Ladrillo (35 × 19 × 5 cm). Mortero de arena y cal. Baldosa cerámica de pasta roja (20 × 20 cm × 1 a 1,5 cm, color naranja a rojizo).

<b>Revestimiento</b>	Revoque interno de arena y cal, alisado de color gris en paredes, color crema en cubierta.
<b>Piso</b>	Revestido con baldosas cerámicas de pasta roja.
<b>Puntos de desagüe de canalizaciones</b>	Sin dato
<b>Pozo de decantación</b>	Presenta pozo de decantación. Ubicado debajo de la abertura sellada.

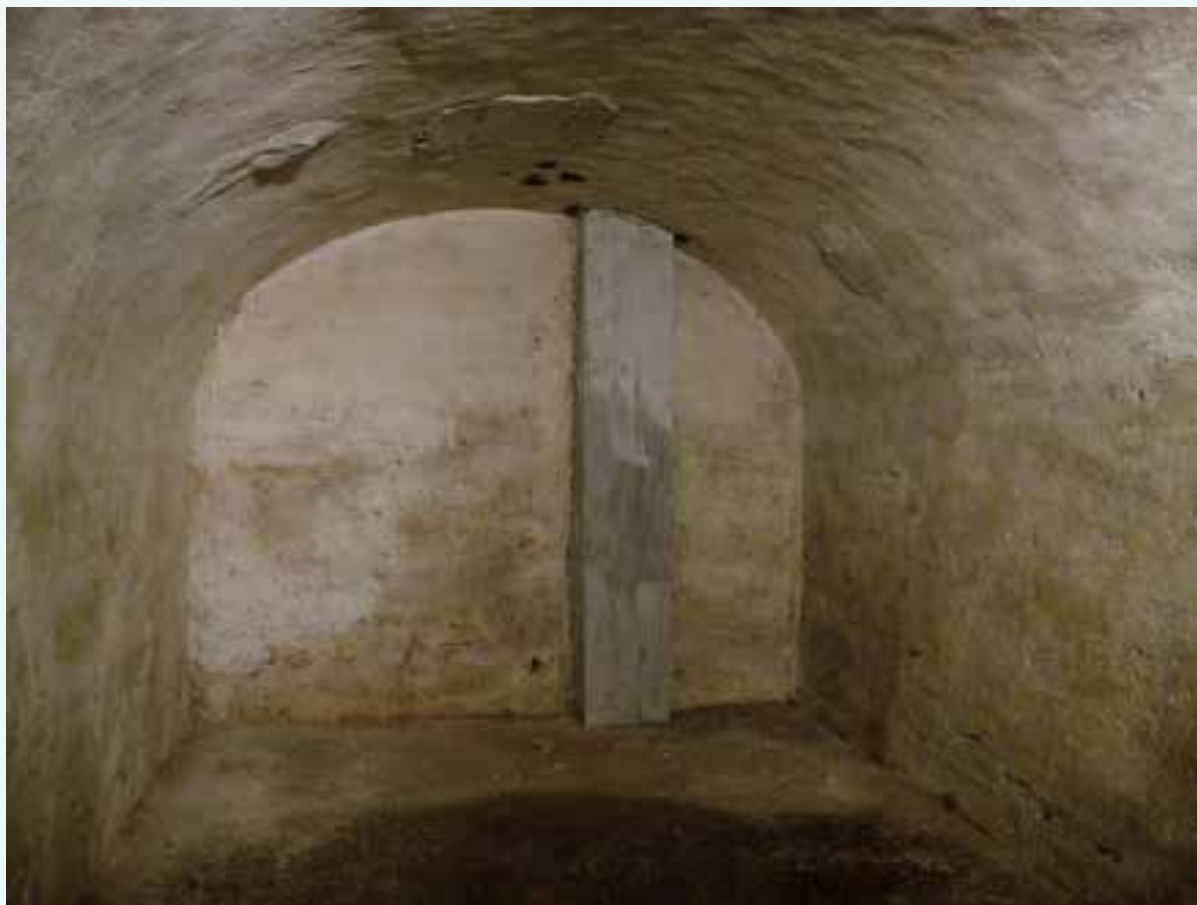
**Caso n.º 4**

**Otros** Presenta pescante de hierro forjado (dimensiones 50 cm de largo, 56 cm de altura y 4,5 cm de espesor) a 1,91 m de altura desde el piso.

**Cubierta** Bóveda de arco rebajado

<b>Revestimiento</b>	Paredes revocadas y pintadas internamente en la intervención realizada a fines siglo XX.
<b>Piso</b>	Modificado, con terminación de cemento a partir de intervención realizada siglo XX, horizontal sin pendiente.
<b>Puntos de desagüe de canalizaciones</b>	Sin observar, sellados.
<b>Pozo de decantación</b>	Sin observar

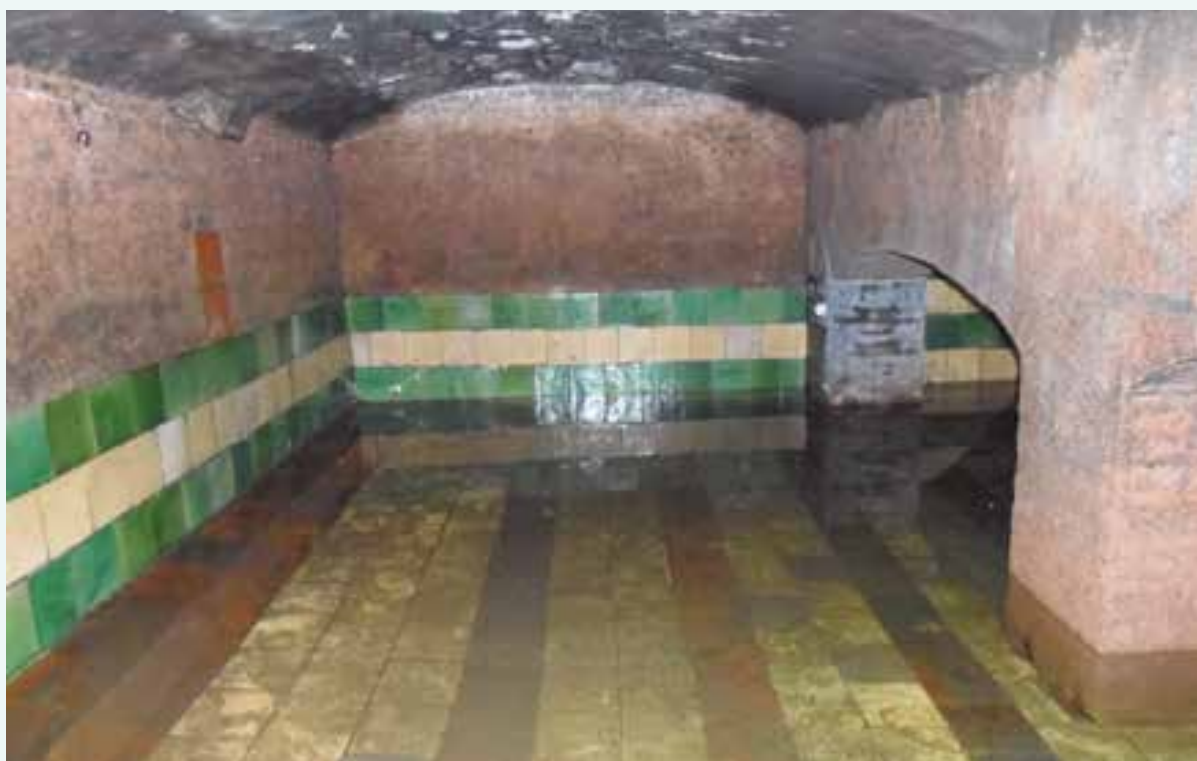
## Caso n.º 5

**Dimensiones y morfología** Cilíndrico (94 cm diámetro y 79 cm altura), espesor paredes 17 cm, revocado interior y exteriormente. Originalmente estaba revestido de mármol blanco.

**Planta** Cuadrada: conformada por 2 cámaras de planta rectangular unidas lateralmente.  
Cámara 1: rectangular; Cámara 2: rectangular

<b>Altura (m)</b>	Más de 2,55
<b>Materiales de construcción</b>	Ladrillo (39 × 18,5 × 5 cm). Baldosa cerámica esmaltada (24 × 24 × 1,5 cm, de pasta roja y esmalte color crema, rojo y verde). Mortero de arena y cal.
<b>Revestimiento</b>	Revoque interno en cubierta y parte superior de paredes. Revestimiento de baldosa cerámica esmaltada en parte inferior de paredes.
<b>Piso</b>	Revestimiento de baldosa cerámica esmaltada. Con pendiente pronunciada hacia el pozo de decantación.
<b>Puntos de desagüe de canalizaciones</b>	Presenta 3: 2 de sección rectangular revestidos de baldosas y 1 de sección circular de gres.
<b>Pozo de decantación</b>	Rectangular, de 10 cm de profundidad. Ubicado debajo de una abertura sellada.

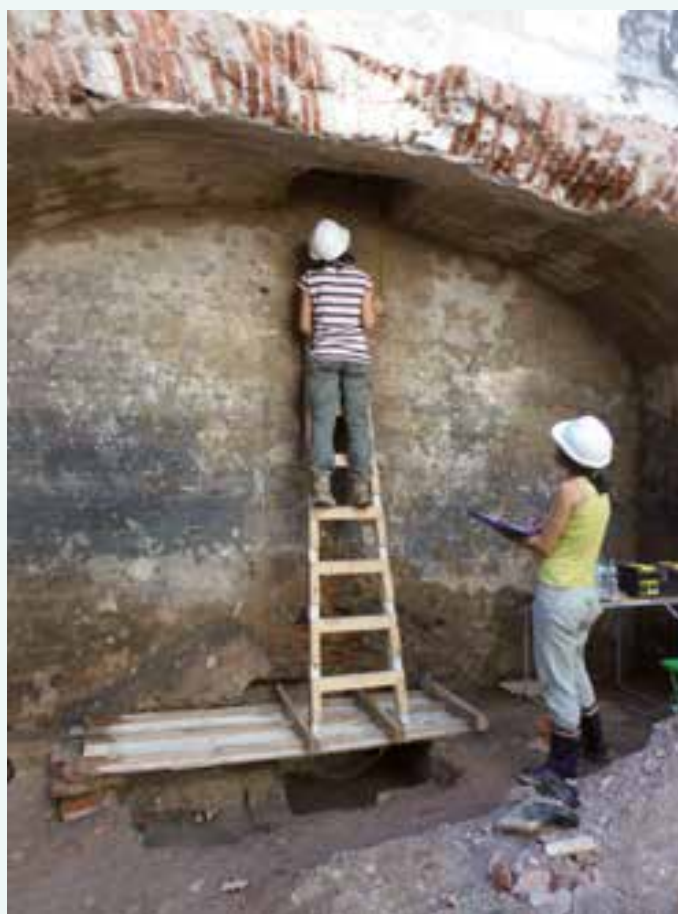
**Caso n.º 6**

**Materiales de construcción** Ladrillo (40 × 20 × 5; 37 × 18 × 5; 35 × 17 × 4 cm). Mortero de argamasa: arena, cal y concreciones calcáreas. Baldosas cerámicas de pasta roja (20 × 20 × 1,5 cm, color de naranja a rojizo).

<b>Revestimiento</b>	Revoque interno, con terminación fina alisada, de color gris en paredes y blanco en bóveda.
<b>Piso</b>	Revestido con baldosas cerámicas de pasta roja.
<b>Puntos de desagüe de canalizaciones</b>	Sin dato
<b>Pozo de decantación</b>	Cuadrado (74 cm de lado y 34 cm de profundidad). Ubicado debajo de una abertura sellada.

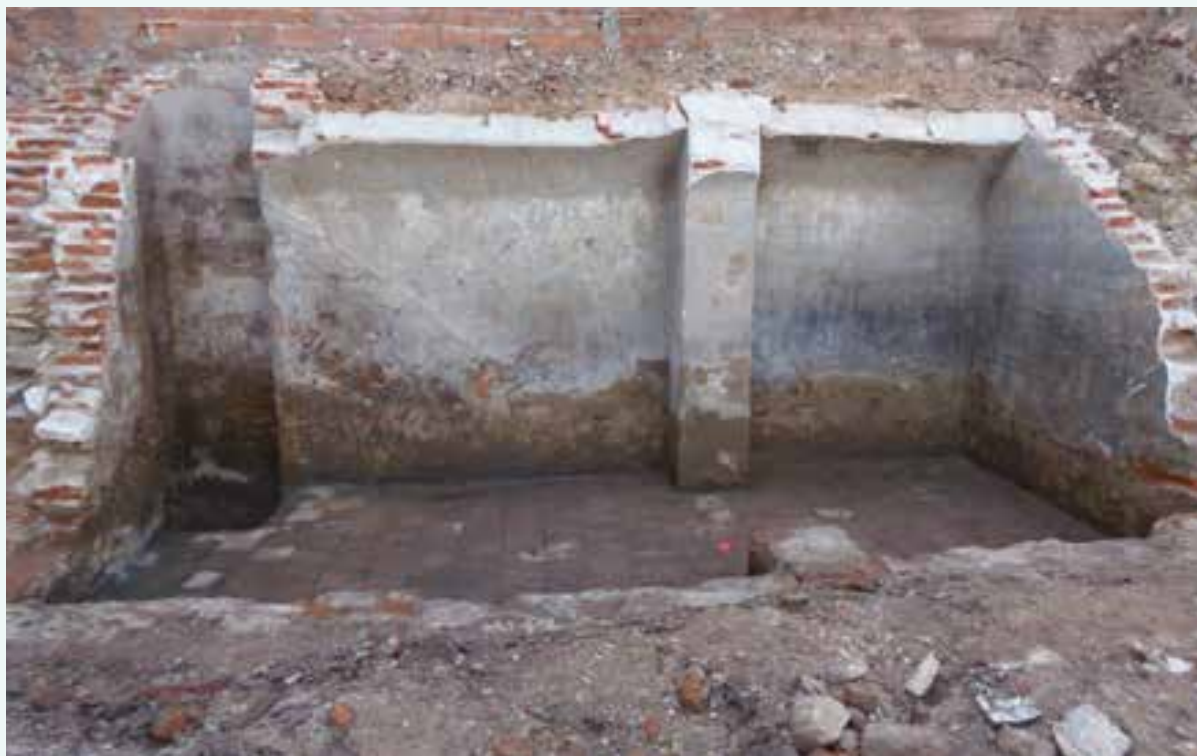
**Caso n.º 7**

**Materiales de construcción** Ladrillo (34 a 40 × 18 a 19 × 4 a 7 cm). Mortero de argamasa: arena, pequeños cantos rodados y cal. Baldosas cerámicas pasta roja (20 × 20 × 2 cm, color naranja-rojizo).

<b>Revestimiento</b>	Revoque interno de argamasa, con terminación fina de color gris.
<b>Piso</b>	Revestido con baldosas cerámicas de pasta roja. Con pendiente hacia el pozo de decantación.
<b>Puntos de desagüe de canalizaciones</b>	Sin dato
<b>Pozo de decantación</b>	Cuadrado (69 cm de cada lado y 19 cm profundidad), revocado, con pendiente. Ubicado debajo de abertura del brocal.

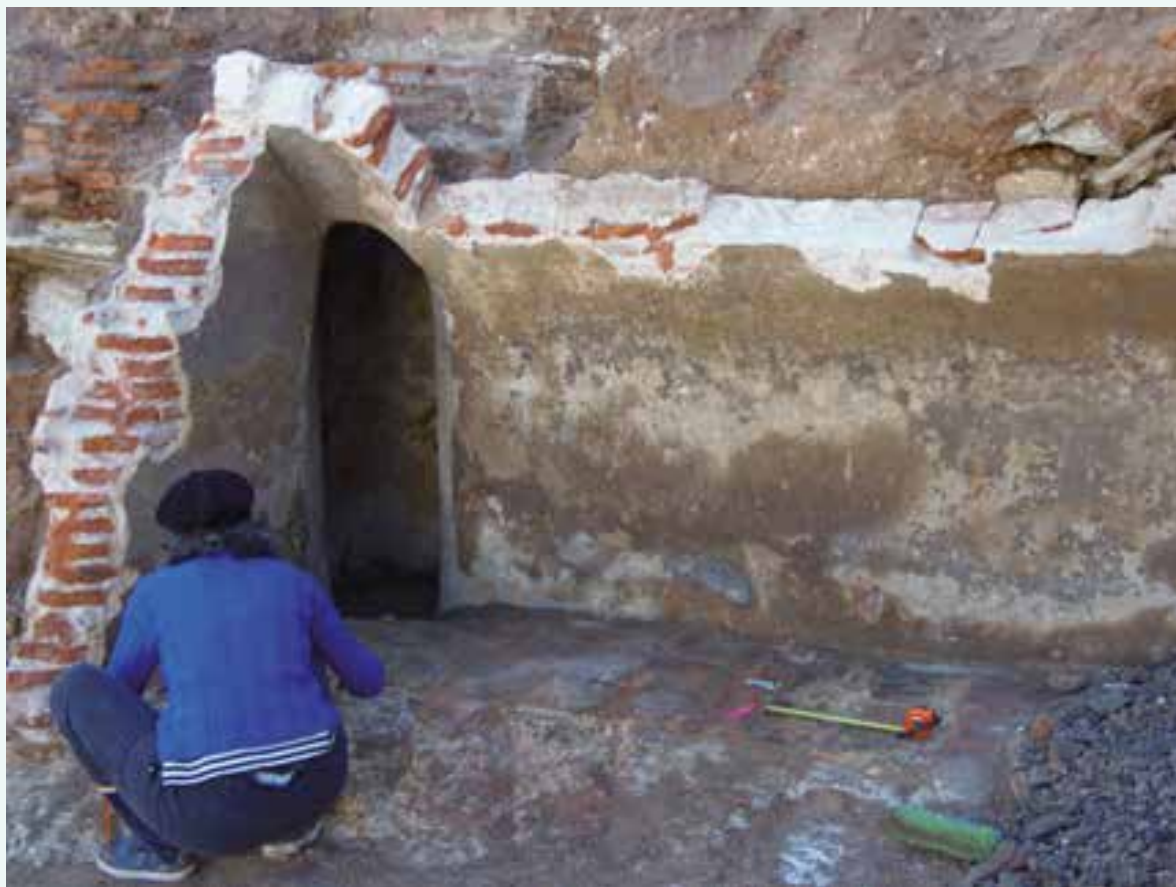
## Caso n.º 8

**Revestimiento** Revoque interno de argamasa, con terminación fina alisada de color gris.

<b>Piso</b>	Revestido con baldosas. Con pendiente hacia el pozo de decantación.
<b>Puntos de desagüe de canalizaciones</b>	Sin dato
<b>Pozo de decantación</b>	Rectangular (60 × 42 cm de lado y 22 cm de profundidad), revestido con baldosas. Ubicado debajo de abertura del brocal.

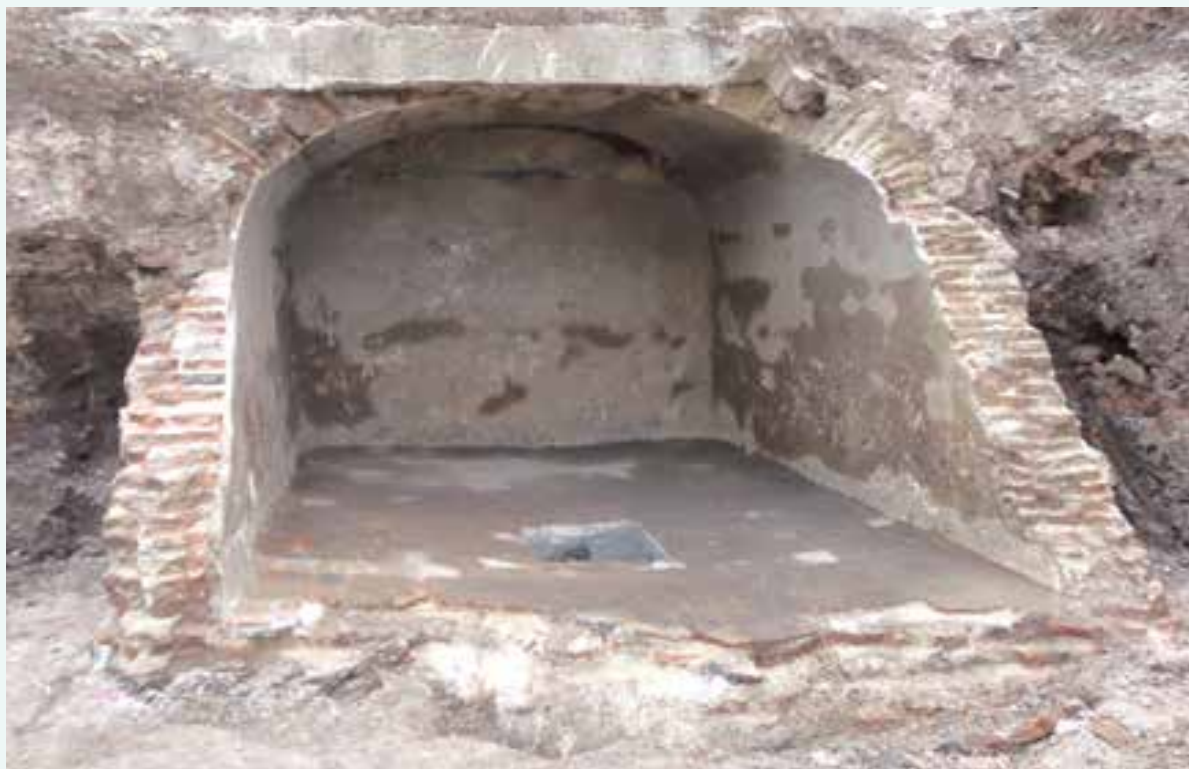
**Caso n.º 9**

<b>Materiales de construcción</b>	Ladrillo (35 × 17,5 × 4 cm). Mortero de argamasa: arena, cantos rodados, conchilla y cal. Baldosa cerámica pasta roja (20,5 cm de lado × 1,5 cm, color naranja).
<b>Revestimiento</b>	Revoque interno de argamasa, con terminación fina alisada de color gris.
<b>Piso</b>	Revestido con baldosas. Con pendiente hacia el pozo de decantación.
<b>Puntos de desagüe de canalizaciones</b>	Sin dato
<b>Pozo de decantación</b>	Cuadrado (76 cm de lado y 29,5 cm de profundidad), con paredes revocadas y piso de baldosas con pendiente.

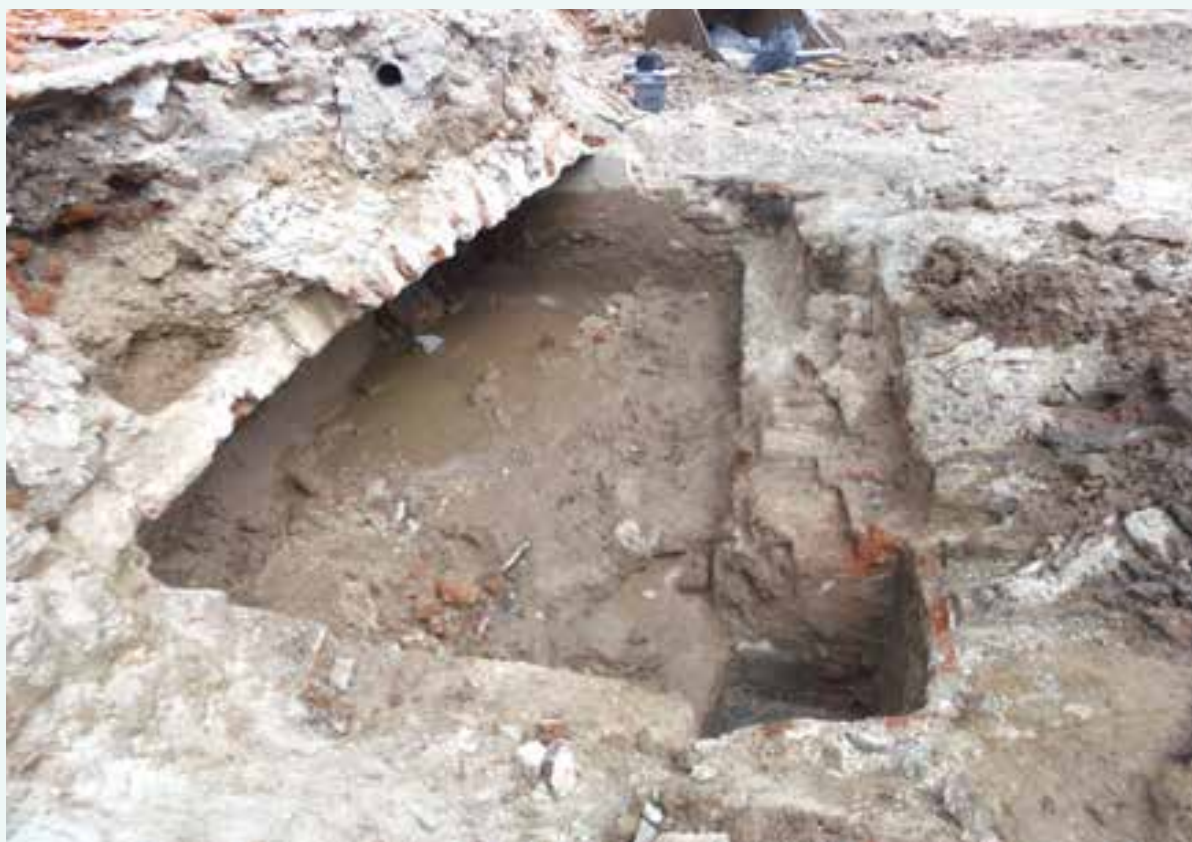
**Caso n.º 10**

**Materiales de construcción** Ladrillo (38 × 18 × 6 cm). Mortero de arena y cal. Baldosa cerámica pasta roja (color naranja - rojizo).

<b>Revestimiento</b>	Revoque interno de argamasa, con terminación fina con tinte superficial de color gris y en la parte inferior de las paredes de color negro.
<b>Piso</b>	Revestido con baldosas cerámicas de pasta roja.
<b>Puntos de desagüe de canalizaciones</b>	Sin dato
<b>Pozo de decantación</b>	Cuadrado (40 cm de lado × 20 cm de profundidad), de paredes revocadas y una hilada vertical de baldosas.

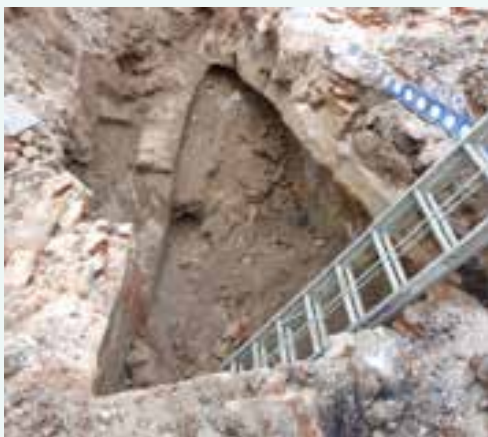
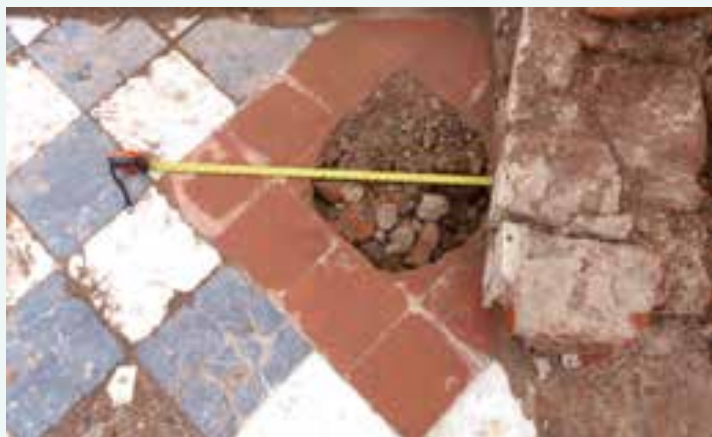
**Caso n.º 11**

**Materiales de construcción** Ladrillo (20 cm de ancho). Mortero de argamasa de arena y cal.

<b>Revestimiento</b>	Revoque compacto color gris, con posible componente cementicio.
<b>Piso</b>	Revestido con revoque pulido, color gris, muy compacto, con posible componente cementicio.
<b>Puntos de desagüe de canalizaciones</b>	1 punto de desagüe, de sección rectangular ( $18 \times 10$ cm), piso de ladrillo y el resto de las caras revocadas.
<b>Pozo de decantación</b>	Sin observar

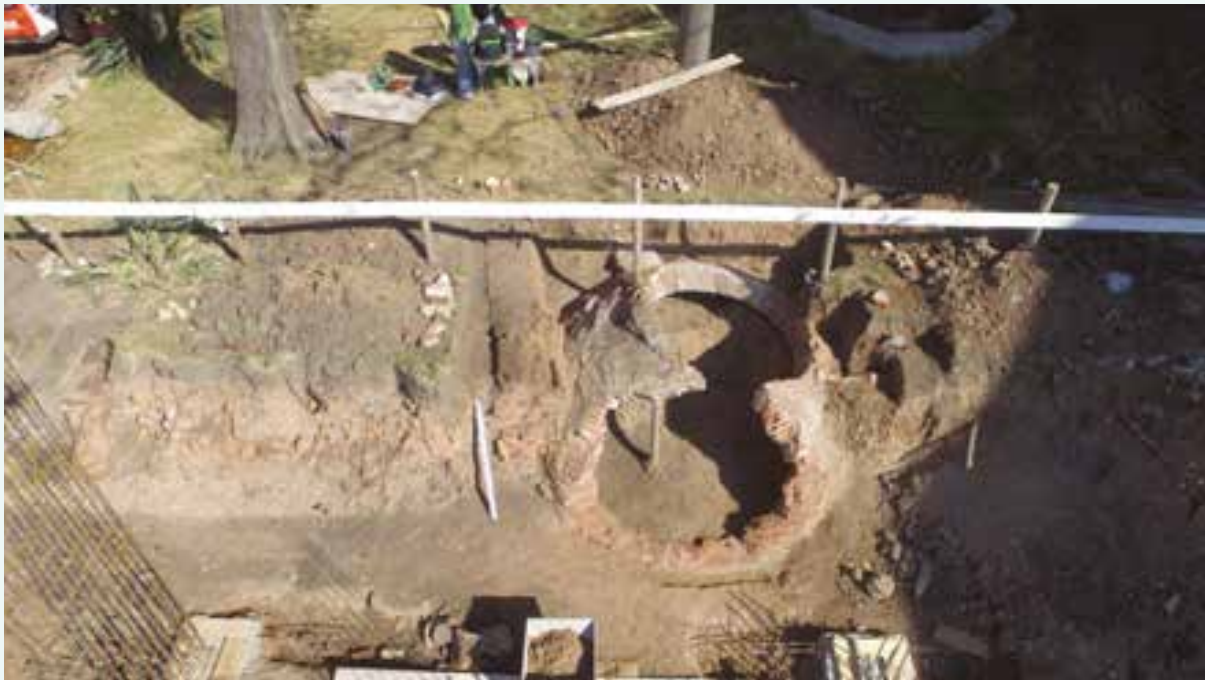
**Caso n.º 12**

**Materiales de construcción** Ladrillo (32 × 17 × 4,5 cm). Mortero de arena (grano fino) y cal. Baldosas cerámicas de pasta roja (21 × 21 × 1,5 cm, color naranja -rojizo).

<b>Revestimiento</b>	Revoque interno con alisado.
<b>Piso</b>	Revestido con baldosas cerámicas de pasta roja.
<b>Puntos de desagüe de canalizaciones</b>	Presenta 2: Un caño de cerámica (circular de 8cm diámetro y 1,3 cm espesor), de pasta roja y vidriado interno. Otro de ladrillo y sección rectangular, que desagua al interior de la cisterna por un caño cerámico (circular de 7 cm de diámetro).
<b>Pozo de decantación</b>	Cuadrangular (lados de 94 cm y 64 cm de profundidad). Ubicado debajo de la abertura del brocal.
