# Tras los ecos del agua

## Los aljibes de Montevideo

*Tras los ecos del agua. Los aljibes de Montevideo*,  
Dpto. de Arqueología, Comisión del Patrimonio  
Cultural de la Nación, Montevideo, Uruguay

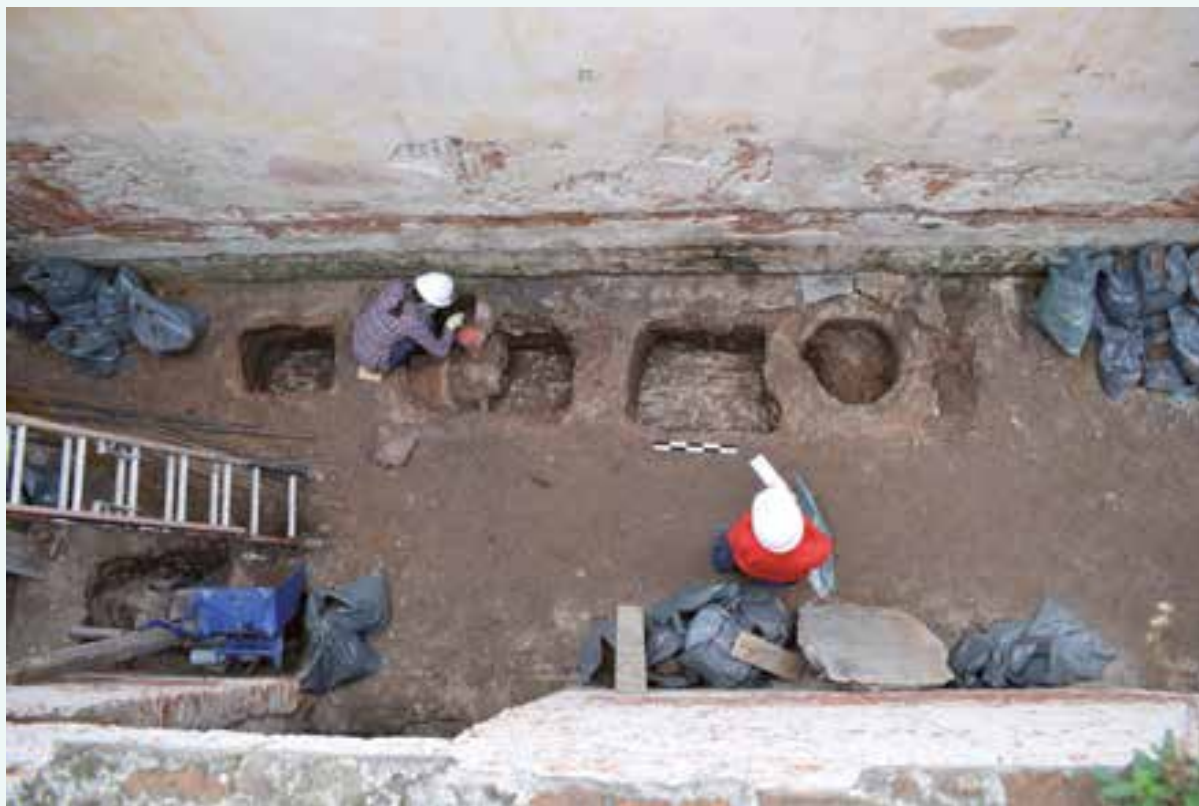
**Caso n.º 13**

<b>Ubicación</b>	Sarandí entre Colón y Pérez Castellano, Ciudad Vieja
<b>Año de intervención Dpto. de Arqueología</b>	2018
<b>ALJIBE</b>	
<b>Cronología de construcción</b>	Siglo XIX
<b>Cronología de abandono</b>	Sin dato
<b>Situación actual</b>	Estructura conservada y sellada. Contexto alterado por la obra.
<b>BROCAL</b>	
<b>Estado</b>	Desmantelado.
<b>CISTERNA</b>	
<b>Estado de completitud</b>	Completa
<b>Cubierta</b>	Bóveda
<b>Planta</b>	Rectangular
<b>Largo (m)</b>	Más de 4,60
<b>Ancho (m)</b>	Sin observar
<b>Diámetro (m)</b>	No corresponde
<b>Altura (m)</b>	Sin observar
<b>Materiales de construcción</b>	Ladrillos. Mortero de argamasa de arena, cantos rodados y cal.

<b>Revestimiento</b>	Revoque interno de argamasa de arena y cal.
<b>Piso</b>	Sin observar
<b>Puntos de desagüe de canalizaciones</b>	Sin observar
<b>Pozo de decantación</b>	Sin observar

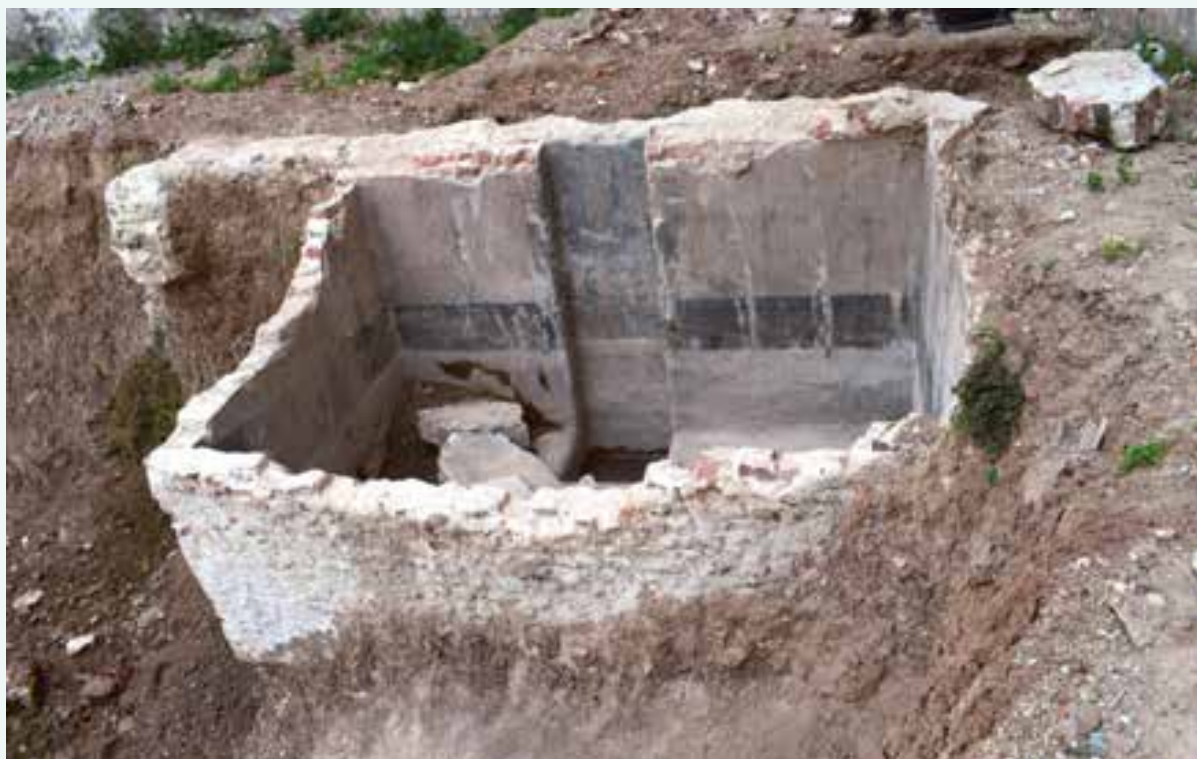
## Caso n.º 14

**Materiales de construcción** Ladrillo (32 × 15 a 12 × 5 cm). Mortero de arena fina y cal.

<b>Revestimiento</b>	Revoque interno de arena y cal, con terminación fina y pulida con componente cementicio y diseño de color gris oscuro y gris claro.
<b>Piso</b>	Revestido con revoque alisado, de color gris, con componente cementicio. Horizontal (sin pendiente) y zócalo biselado.
<b>Puntos de desagüe de canalizaciones</b>	Sin dato
<b>Pozo de decantación</b>	Rectangular (73 × 64 cm de lado y 36 cm de profundidad), con pendiente.

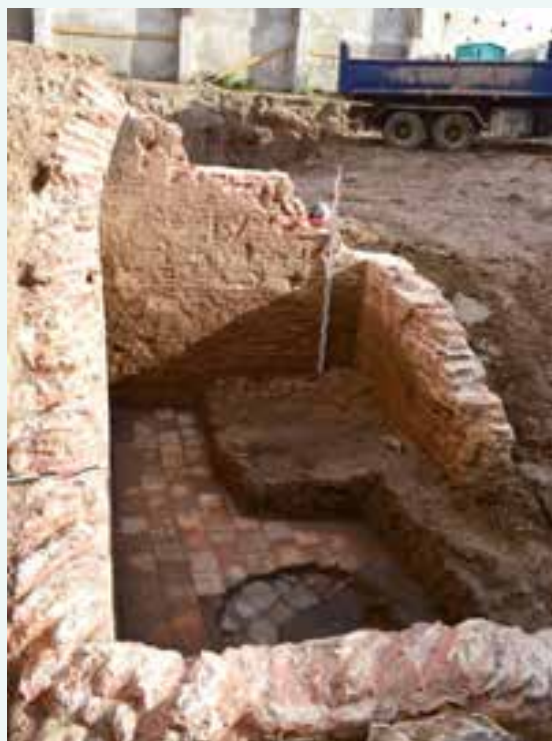
**Caso n.º 15**

**Materiales de construcción** Ladrillos (37,5 × 17,5 a 19 × 5,5 a 6 cm). Mortero de arena, cantos rodados y cal. Baldosas cerámicas de pasta roja (20 a 20,5 × 2 cm, color rojo, naranja y amarillo).

<b>Revestimiento</b>	Revoque interno de dos tipos: revoque grueso (arena gruesa y cantos rodados; de color rosado), por encima revoque fino (arena fina; de color gris).
<b>Piso</b>	Revestido con baldosas, presenta zócalo de baldosas. Con pendiente hacia el pozo de decantación.
<b>Puntos de desagüe de canalizaciones</b>	Sin dato
<b>Pozo de decantación</b>	Circular (1,12 a 1,20 m de diámetro) y piso cóncavo (20 cm de profundidad máxima) de baldosas y paredes con fragmentos triangulares de las mismas baldosas.

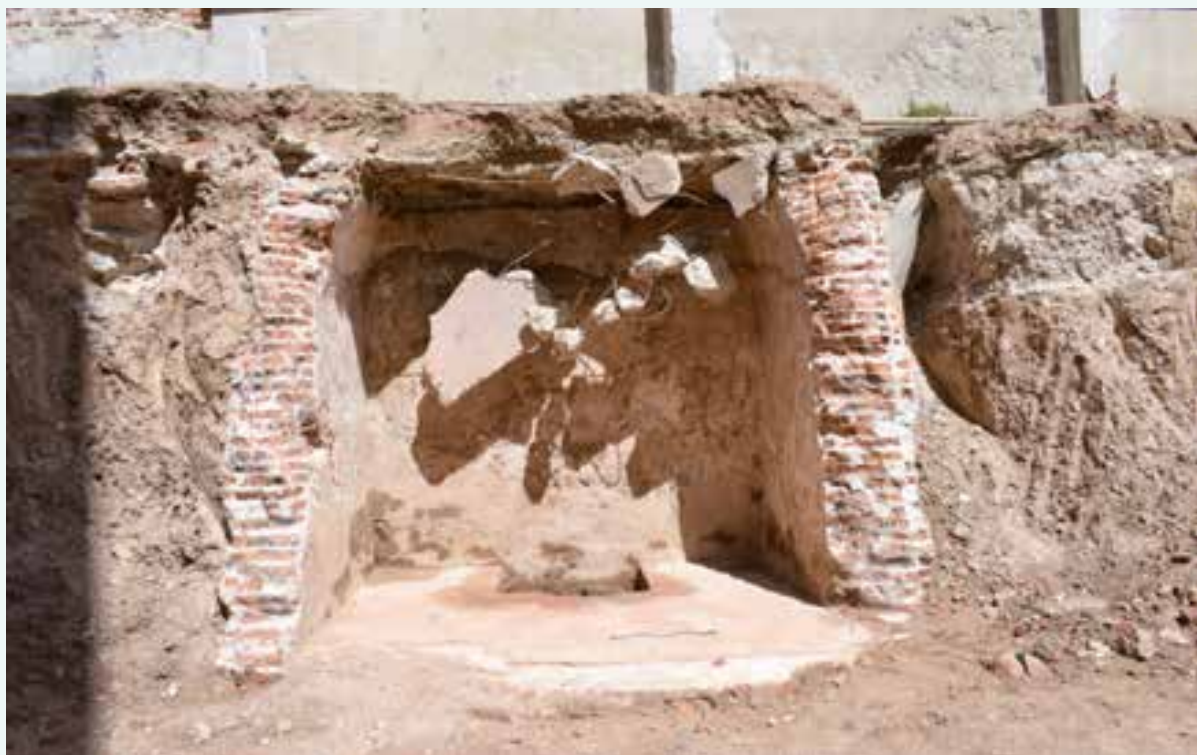
**Caso n.º 16**

**Materiales de construcción** Ladrillos (32 × 12 a 20 × 4 a 5,5 cm). Mortero de arena, caliche y cal. Baldosas cerámicas de pasta roja (20 × 20 × 1,5 cm, color naranja y amarillo).

<b>Revestimiento</b>	Revoque interno de arena y cal, con terminación fina, por encima pintura de color crema.
<b>Piso</b>	Revestido con baldosas. Con pendiente hacia el pozo de decantación.
<b>Puntos de desagüe de canalizaciones</b>	Sin dato
<b>Pozo de decantación</b>	Rectangular (91 × 73 cm y 26 cm de profundidad), con pendiente. Revestido el piso y una pared de baldosas y tres paredes revocadas

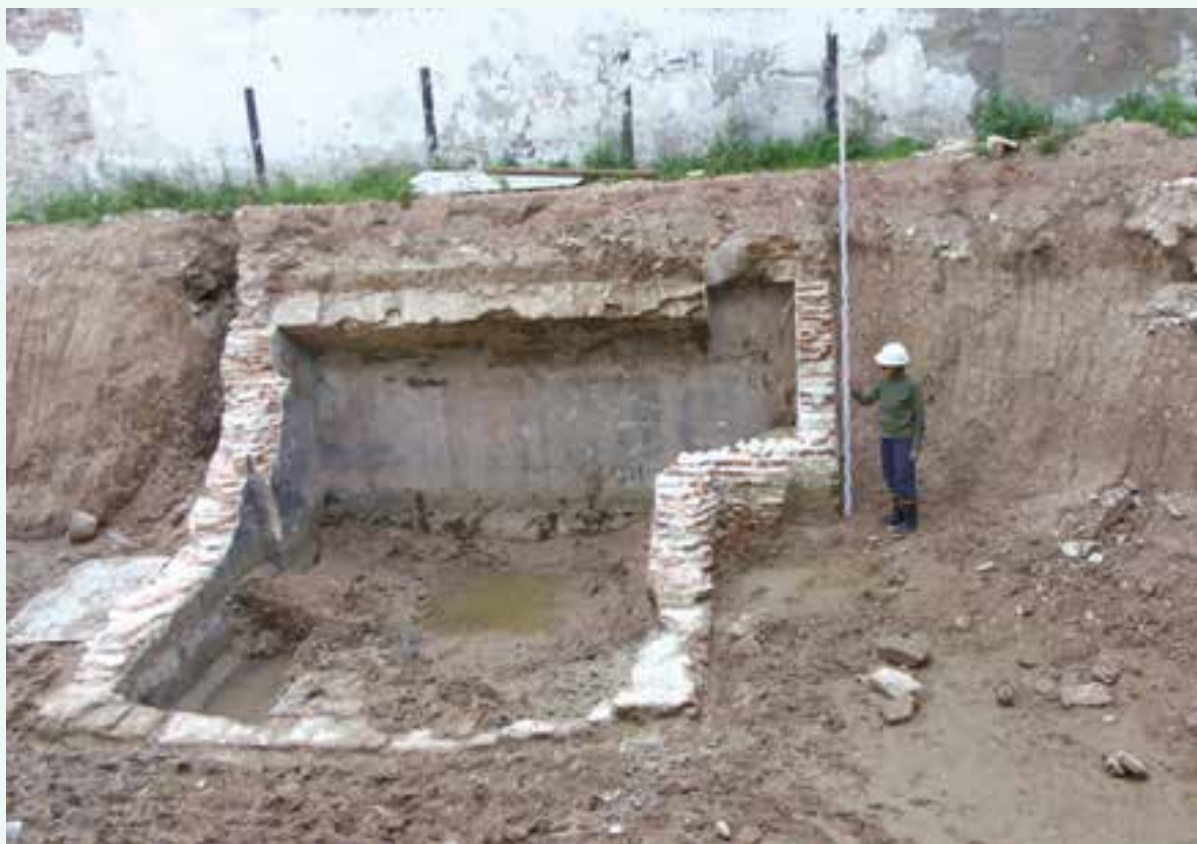
**Materiales de construcción** Ladrillos (32 a 34 × 17 a 18,5 × 4,5 a 6 cm). Mortero de arena, cantos rodados, abundante caliche y cal, de color blanco. Baldosas cerámicas pasta roja (20,5 cm de lado, color naranja).

<b>Revestimiento</b>	Revoque interno argamasa de arena fina y cal, con terminación fina de color gris.
<b>Piso</b>	Revestido con baldosas cerámicas.
<b>Puntos de desagüe de canalizaciones</b>	Sin dato
<b>Pozo de decantación</b>	Sin observar

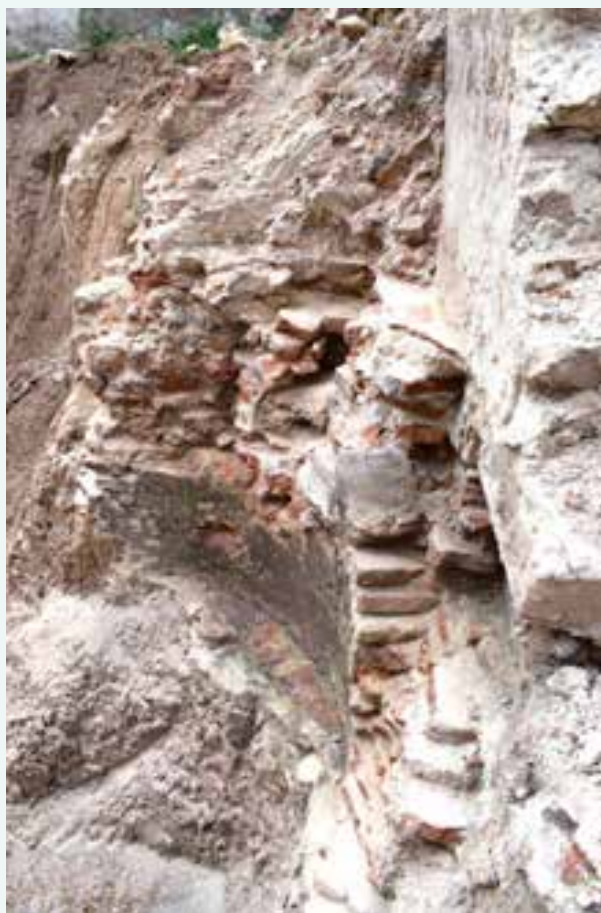
**Caso n.º 18**

**Ubicación** C5 Ituzaingó entre Buenos Aires y Reconquista, Ciudad Vieja

**Situación actual** Estructura desmantelada. Contexto destruido por la obra.

**Cubierta** Cúpula

**Planta** Circular

**Diámetro (m)** Más de 1; incompleto

**Altura (m)** Más de 0,75; incompleta

**Materiales de construcción** Ladrillos (36 × 15 × 5 a 6 cm). Mortero de argamasa de arena fina y cal. Baldosas cerámicas pasta roja (21 a 22 cm de lado × 2 cm, color rojo).

<b>Revestimiento</b>	Revoque interno de argamasa de arena fina, cantos rodados y cal. Color superficial negruzco.
<b>Piso</b>	Revestido con baldosas cerámicas.
<b>Puntos de desagüe de canalizaciones</b>	Sin dato
<b>Pozo de decantación</b>	Sin dato

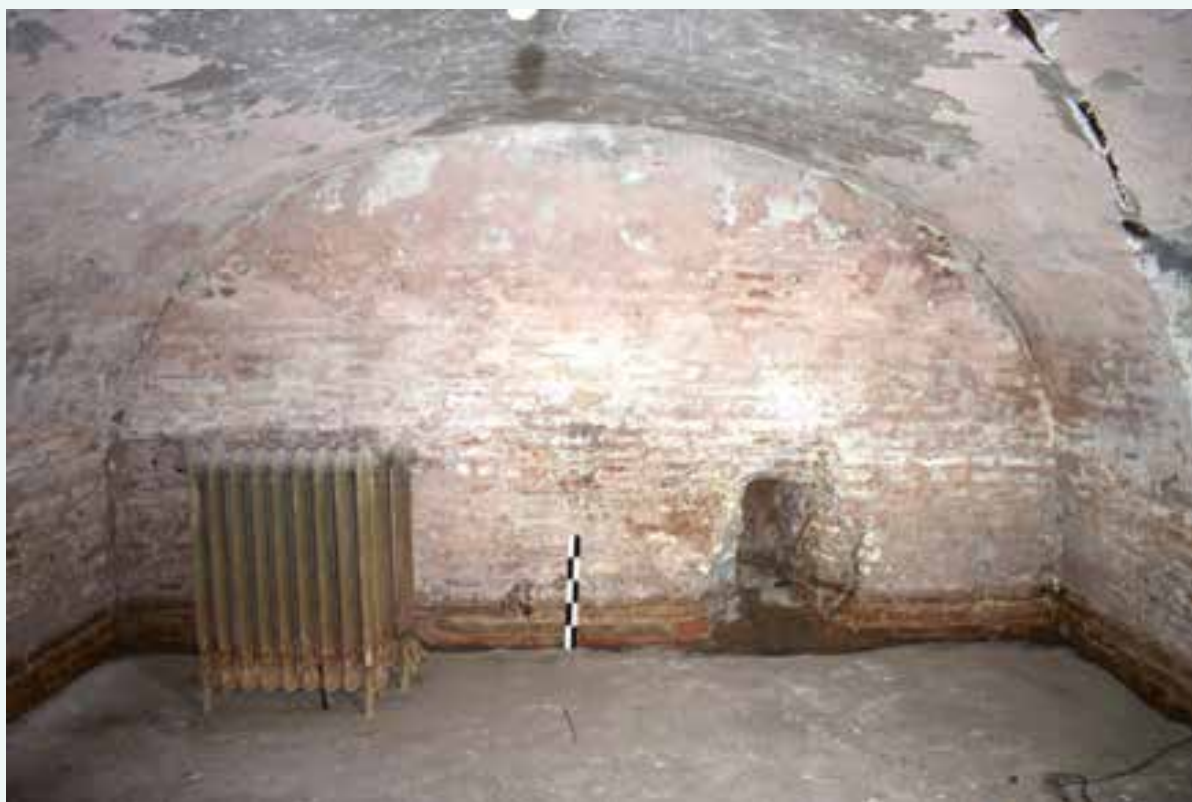
**Caso n.º 19**

**Ubicación** Colón y Washington, Ciudad Vieja

**Situación actual** Estructura conservada y modificada con cambio de función

**Cubierta** Bóveda de arco rebajado

**Planta** Rectangular

**Largo (m)** 6,00 interno

**Ancho (m)** 4,15 interno

**Altura (m)** 2,20 interna

**Materiales de construcción** Ladrillos (38 a 39 × 19 a 19,5 × 5 a 6 cm). Mortero de argamasa de arena, cantos rodados y cal.

<b>Revestimiento</b>	Revoque interno de arena, cantos rodados y cal, de color rosado. Por encima pintura de color gris.
<b>Piso</b>	Modificado, con terminación de cemento, sin pendiente.
<b>Puntos de desagüe de canalizaciones</b>	Sin dato
<b>Pozo de decantación</b>	Sin dato

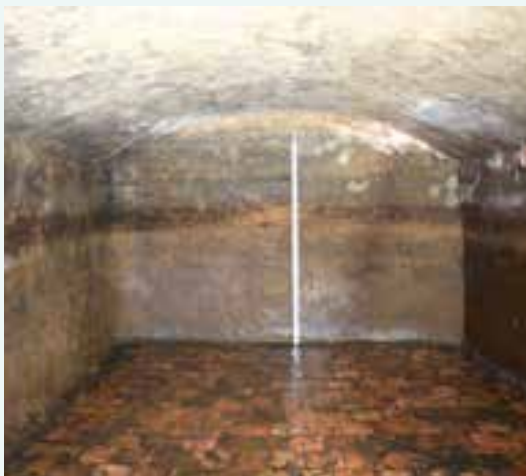
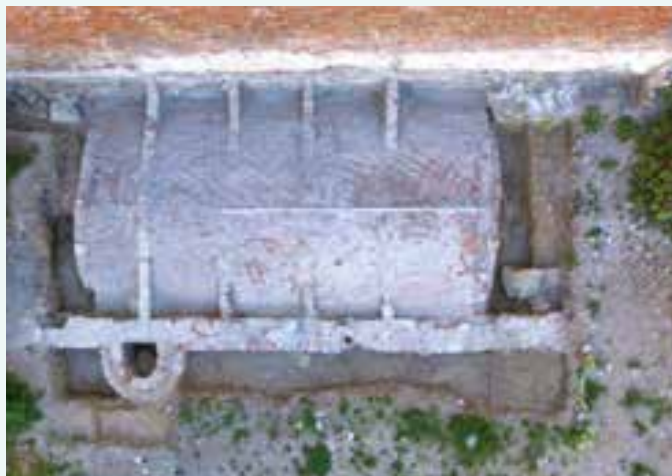
**Caso n.º 20**

**Ubicación** Piedras entre J. C. Gómez e Ituzaingó, Ciudad Vieja

**Situación actual** Estructura conservada e incorporada al proyecto edilicio que se construirá. Puesta en valor planificada

**Dimensiones y morfología** Sección con forma de herradura (diámetro mayor 76 cm y 90 cm el lado recto). La pared es de 18 cm de ancho.

**Materiales de construcción** Compuesto de fragmentos de ladrillo (de 13 a 17 cm de ancho) y argamasa, con revoque interno.

**Cubierta** Bóveda de arco rebajado

**Planta** Rectangular

**Largo (m)** 6,04 interno | 6,88 externo

**Ancho (m)** 3,40 interno | 4,27 externo

<b>Altura (m)</b>	2,25 interna
<b>Materiales de construcción</b>	Ladrillos (39,5 a 24 × 18,5 a 15 × 3,5 a 6 cm), mortero de arena y cal. Baldosas cerámicas (20,5 × 20,5 x1,5 cm) de pasta roja y color rojo, naranja y amarillo).
<b>Revestimiento</b>	Revoque interno blanco, muy compacto (1,5 cm). Con terminación fina alisada de color gris claro.
<b>Piso</b>	Revestido con baldosas cerámicas con trabazón. Con pendiente hacia el pozo de decantación.
<b>Puntos de desagüe de canalizaciones</b>	1 caño de cerámica roja vidriada interiormente, de sección circular (16 cm diámetro externo). Ubicado en la unión entre pared y cubierta, sobresale de la pared 25 cm.
<b>Pozo de decantación</b>	Semicircular (diámetro mayor 87 cm y lado 60 cm) y 10 cm de profundidad. Revocado. Ubicado debajo de abertura brocal.

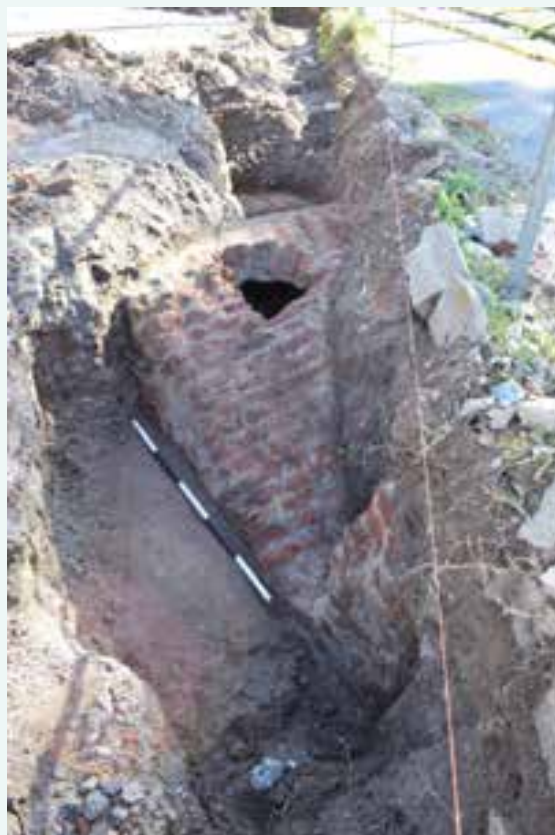
**Caso n.º 21**

**Ubicación** Pasaje Diagonal Fabini esquina Juncal, Ciudad Vieja

**Situación actual** Estructura conservada y sellada. Contexto por la obra.

**Cubierta** Bóveda

**Planta** Rectangular

**Ancho (m)** 3,00 interno

**Materiales de construcción** Ladrillos (40 × 20 × 4 a 5 cm). Mortero de arena fina y cal.

<b>Revestimiento</b>	Revoque interno
<b>Piso</b>	Sin observar
<b>Puntos de desagüe de canalizaciones</b>	Sin observar
<b>Pozo de decantación</b>	Sin observar

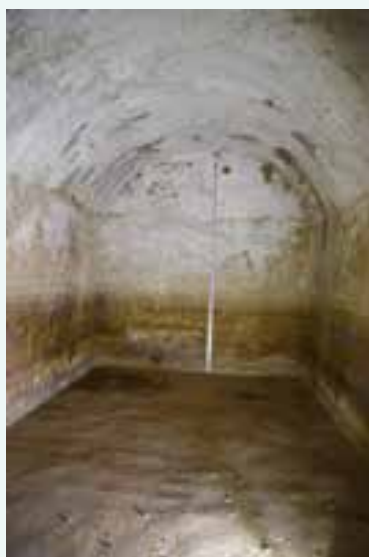
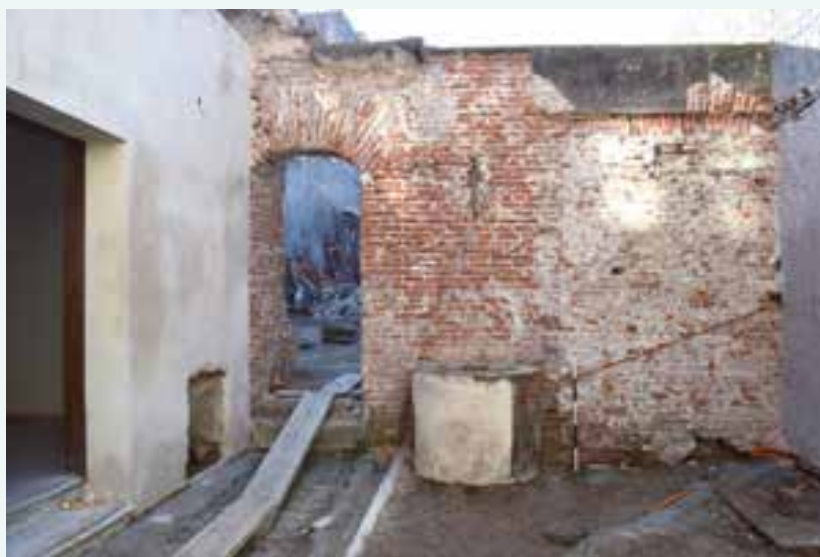
**Caso n.º 22**

**Ubicación** Reconquista entre Colón y Pérez Castellano, Ciudad Vieja.

**Ancho (m)** 3,10 interno

<b>Diámetro (m)</b>	No corresponde
<b>Altura (m)</b>	3,02 interna
<b>Materiales de construcción</b>	Ladrillo (37 × 18 × 5 cm). Mortero de arena y cal.
<b>Revestimiento</b>	Revoque interno de arena fina, cantos rodados y cal. En algunos sectores pintura blanca.
<b>Piso</b>	Revoque de arena gruesa con cantos rodados y conchillas. Con pendiente hacia el pozo de decantación.
<b>Puntos de desagüe de canalizaciones</b>	1 punto de desagüe, de sección ovoide (15 por 19 cm). Se presenta sellado.
<b>Pozo de decantación</b>	Circular (81 cm de diámetro), revocado. Ubicado debajo de abertura del brocal.

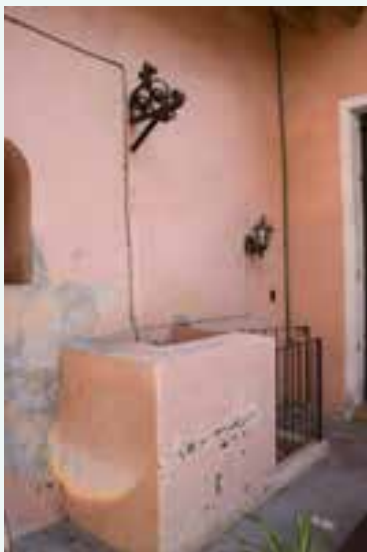
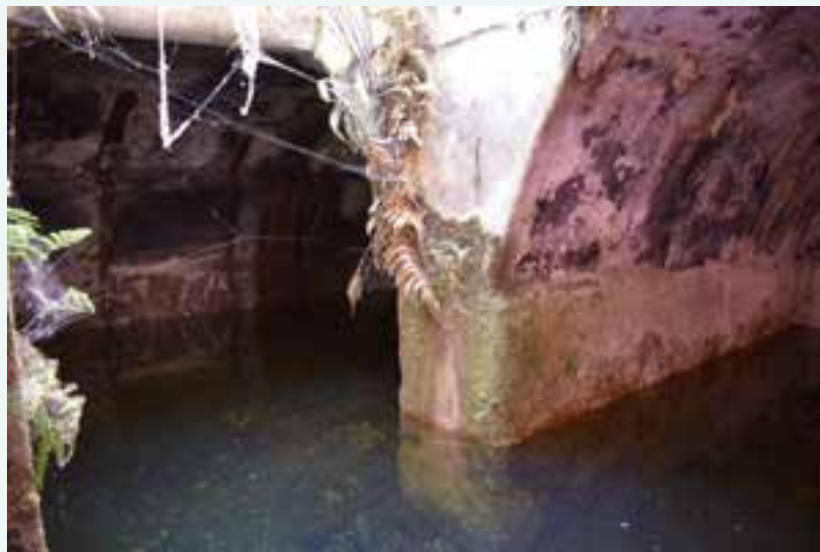
## Caso n.º 23

**Ancho (m)** Total 4,37 interno  
Cámara 1: 1,90 interno | Cámara 2: 1,90 interno

<b>Diámetro (m)</b>	No corresponde
<b>Altura (m)</b>	Cámara 1: 1,98 interna   Cámara 2: sin observar
<b>Materiales de construcción</b>	Sin observar
<b>Revestimiento</b>	Revoque interno y pintura blanca.
<b>Piso</b>	Revestido con baldosas cerámicas con trabazón. Presenta zócalo de baldosas en las paredes. Con pendiente hacia el pozo de decantación.
<b>Puntos de desagüe de canalizaciones</b>	En la primera cámara no tiene. Se deduce que tiene 3 en la segunda cámara (se observa en el patio 3 caños de bajada de pluviales desde la azotea).
<b>Pozo de decantación</b>	Cuadrangular (92 cm de lardo y 24 cm de profundidad). Ubicado debajo de abertura del brocal.

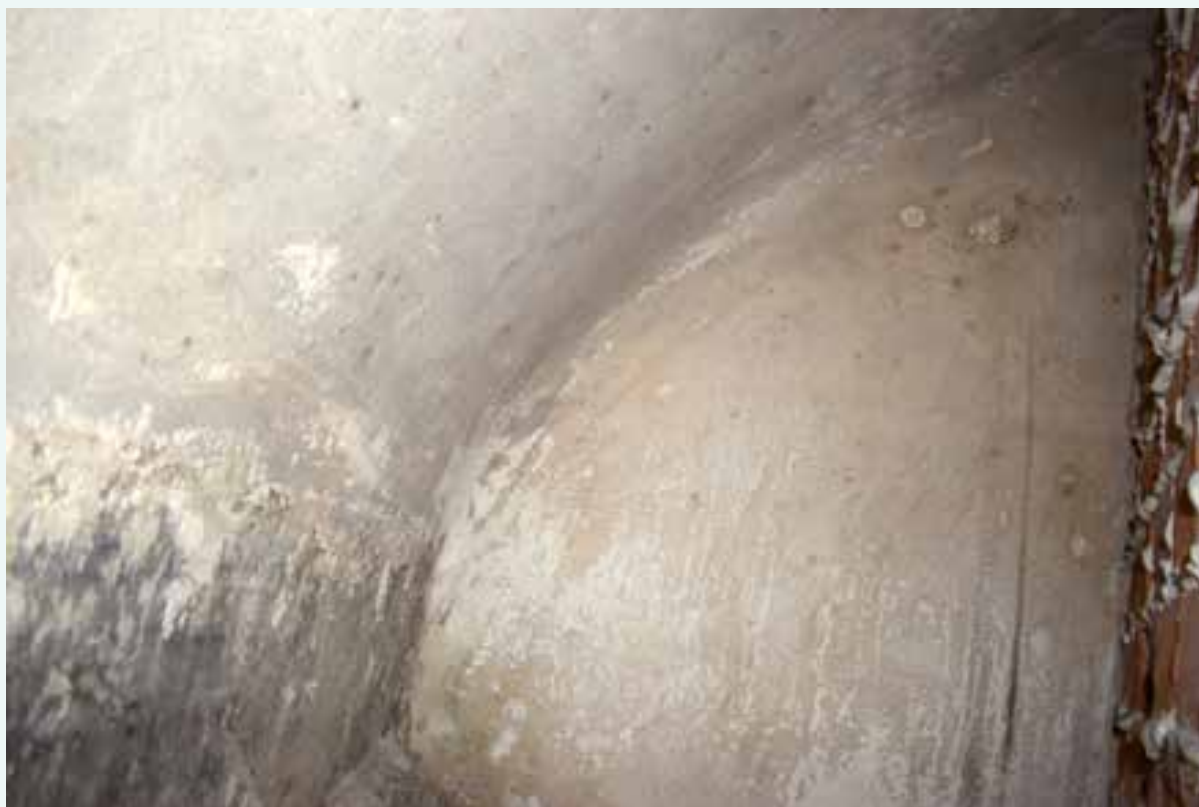
## Caso n.º 24

**Materiales de construcción** Ladrillo

<b>Revestimiento</b>	Paredes originales revocadas. No están visibles ya que están tapadas por tabiques dejando una cámara de aire. En la cubierta 3 capas de pintura (ocre, blanco y blanco tiza).
<b>Piso</b>	Modificado. Revestido con baldosas (20 cm de lado × 2 cm) de color amarillo y guarda bordeaux. Horizontal.
<b>Puntos de desagüe de canalizaciones</b>	Sin observar
<b>Pozo de decantación</b>	Sin observar
