INFORME

Realización de Cateos SPT

MTOP - AFE

25 de Agosto - Florida

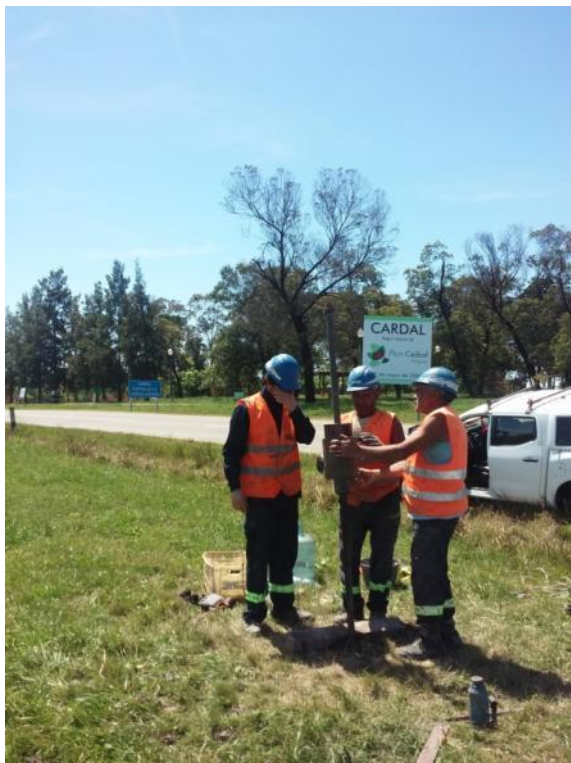
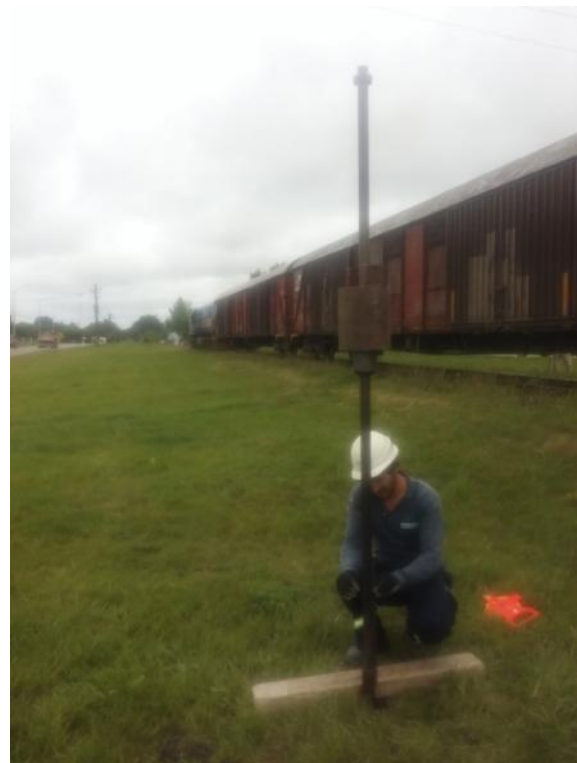
ILUSTRACIÓN 3- TAREAS CORRESPONDIENTES A ENSAYO SPT

De forma resumida el ensayo consiste en la ejecucin de un “taladro” hasta la cota deseada y en el fondo del mismo se introduce un tomamuestras normalizado, el que es hincado en el terreno de estudio 45 cm contando el nmero de golpes necesarios para hincar tramos de 15 cm. La hinca se realiza mediante una maza de 63.5 kg que cae desde una altura de 76 cm en una cabeza de golpeo.

Los valores de golpeo de los tramos centrales de 15 cm (segundo y tercer tramo) sumados conducen al parmetro N_{30SPT} o N_{SPT} .

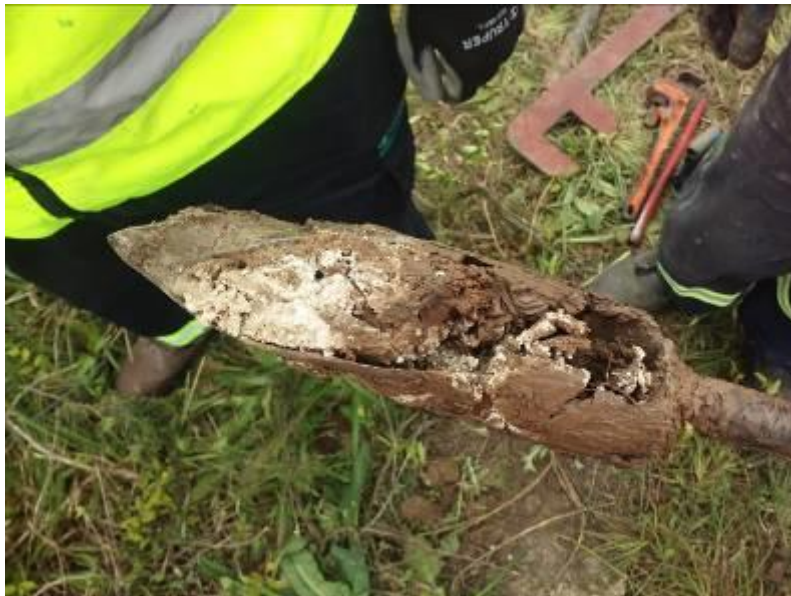
ILUSTRACIÓN 4 – ARCILLA LIMOSA MARRÓN CON CARBONATO

Se compone en el área de estudio en términos generales por, arcillas y arcillas limosas con algo de arena fina en ocasiones, pueden además tener esporádicamente fragmentos líticos

aislados, de coloraciones marrones, marrón claro y pardas. El contenido de carbonato es variable, inclusive ausente, pudiendo aparecer tanto de forma pulverulenta como en concreciones que no superarían los 5mm.

El Nspt para estos sedimentos en el sitio de estudio va de 5 a 35 aproximadamente, siendo de especial importancia el grado de humedad. En términos generales se puede comentar que a mayor humedad y menor cantidad de limo y arena los valores disminuyen, mientras que para arcillas limosas o limos arcillosos con baja humedad los valores de Nspt aumentan.

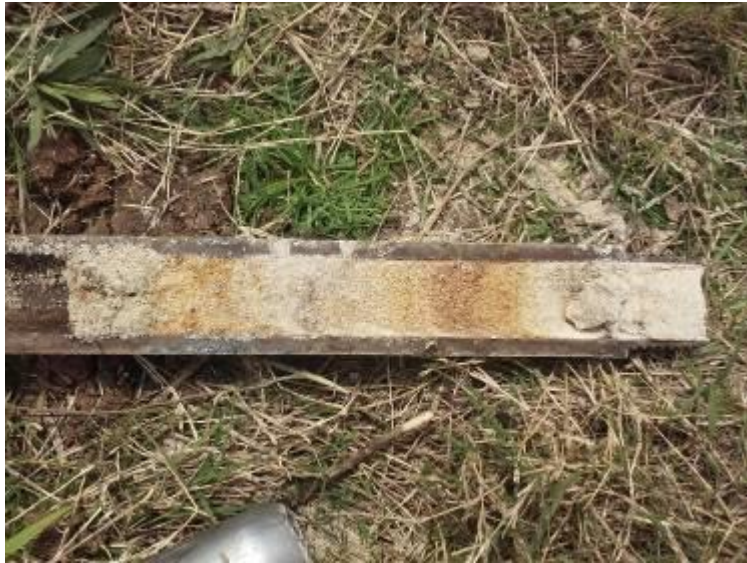
ILUSTRACIÓN 5– ARENA MEDIA A FINA ESTRATIFICADA EN MUESTREADOR DE SPT

Esta Formación en el área de estudio está compuesta por materiales muy heterogéneos, en general se compone por arenas cuarzo feldespáticas con arcillas gris en presencia variable, sin embargo aparecen desde arcillas grises hasta niveles de conglomerados limpios pasando por arenas finas a medias cuarzosas y cuarzo feldespáticas con contenido variable de arcilla gris, gris amarronado y gris verdoso.

La variabilidad de los materiales de esta formación le confiere muy diferentes comportamientos en el ensayo SPT, teniendo valores de Nspt desde 10, generalmente en arcilloso, hasta rechazo en arenas muy gruesas y conglomerados.

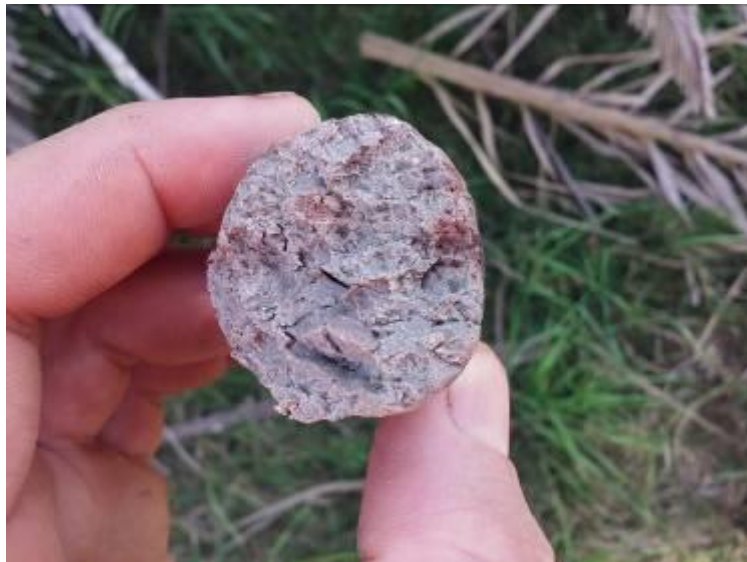
ILUSTRACIÓN 6 – ARCILLA GRIS

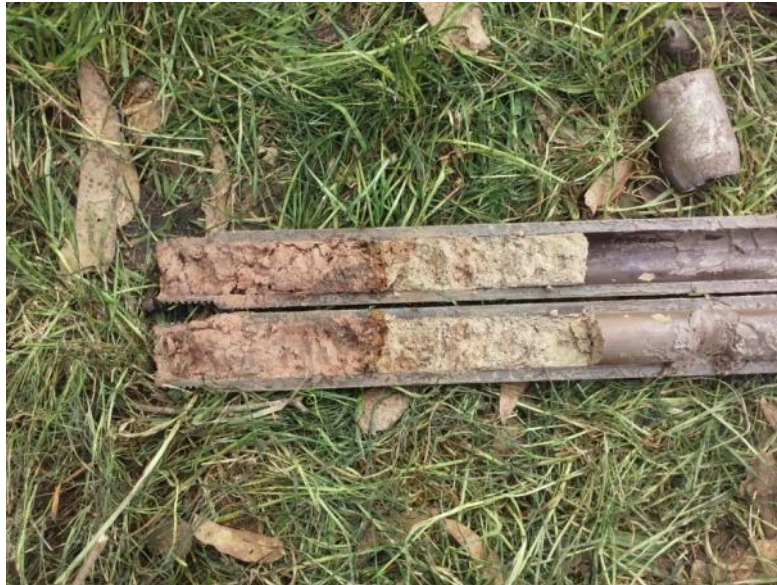
ILUSTRACIÓN 7– CONTACTO ENTRE ARCILLA MARRÓN DE LIBERTAD Y ARCILLA GRIS VERDOSA DE RAIGÓN

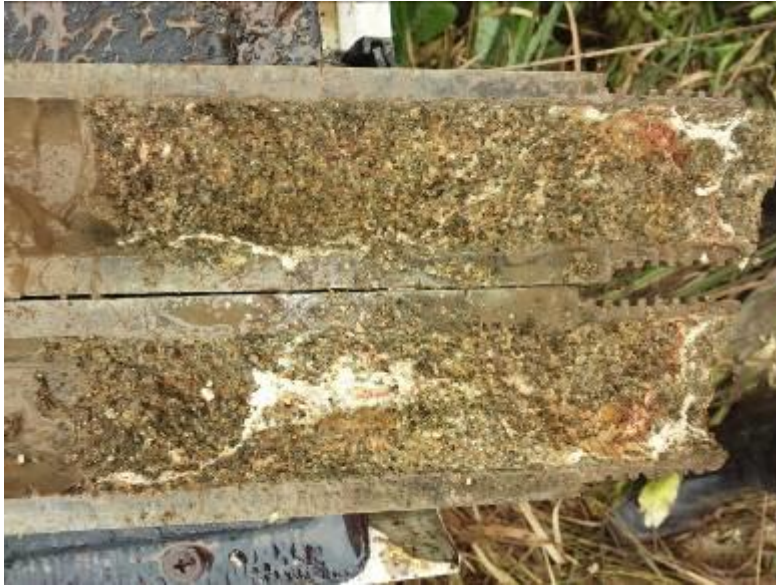
ILUSTRACIÓN 8– ROCA ALTERADA GRANITO CON CARBONATO.

El Basamento Cristalino comprende tanto rocas duras como los materiales que se forman por su alteración (Mantos de alteración compuestos por arenas y arcillas con fragmentos líticos). Las rocas encontradas son generalmente granitos de diversas coloraciones y esquistos, aparecen además asociados anfibolitas y cuarcitas.

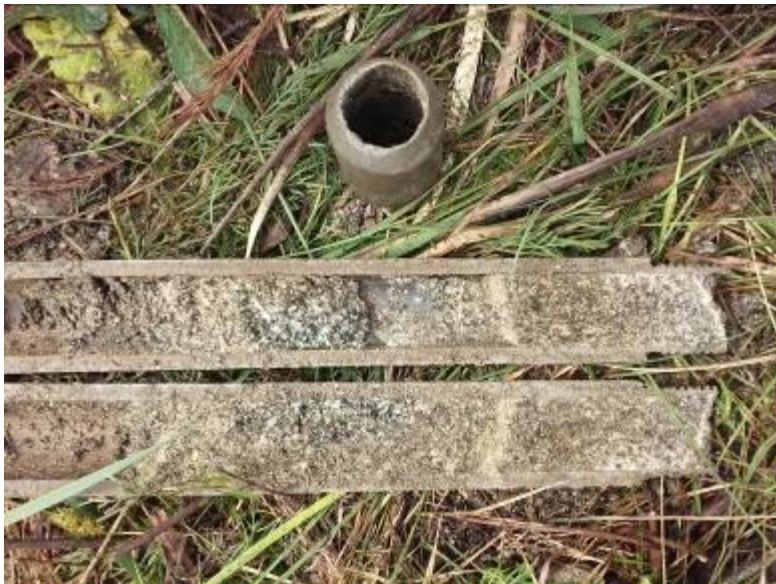
ILUSTRACIÓN 9 – ROCA ALTERADA, GRANITO GRIS.

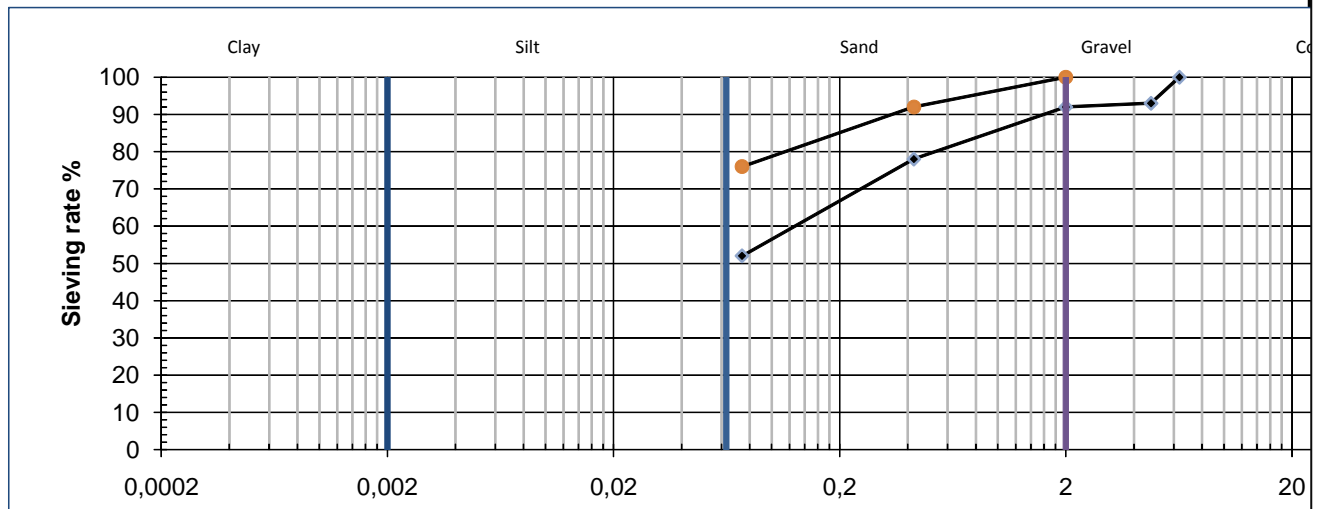
Soil type, material (según SUCS)	Depth (m)	Water Content** (humedad natural) w %	Liquid Limit*** (Limite Liquido)	Plastic Limit*** (Limite Plastico)	Remarks
Sample 1	CL	1.0 - 1.5	23	36	20	
Sample 2	CL	3.0 - 3.4	23	36	21	
Sample 3		0				
Sample 4		0				
Sample 5		0

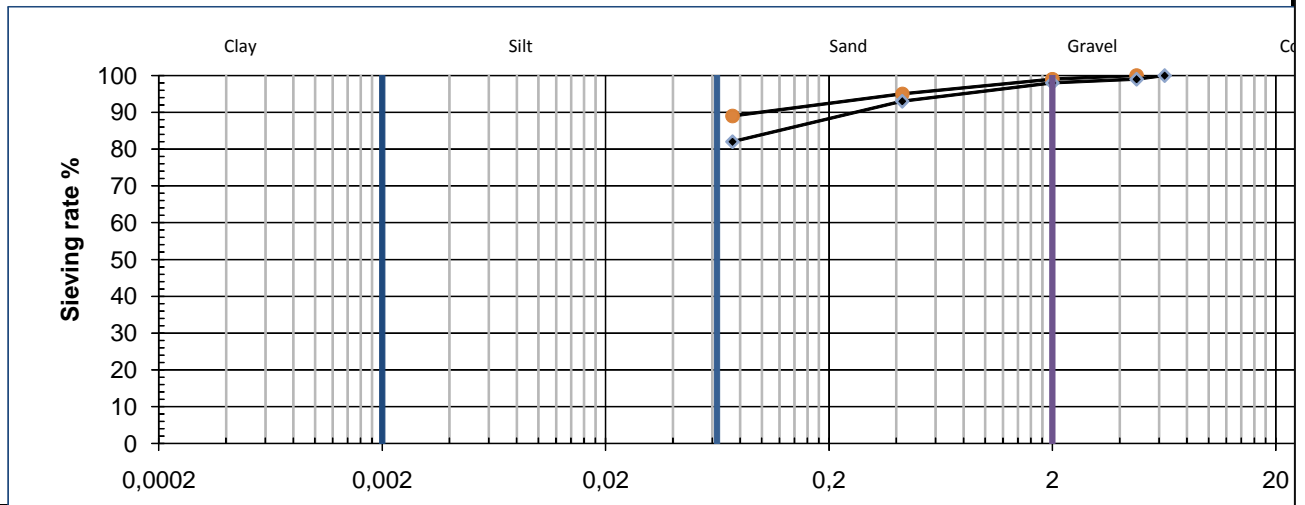
Investigation area: 25 de Agosto-Florida
Borehole number: B2 - 103
Track km: 80+400, +10m

Soil type, material (según SUCS)	Depth (m)	Water Content** (humedad natural) w %	Liquid Limit*** (Limite Liquido)	Plastic Limit*** (Limite Plastico)	Remarks
Sample 1	ML	0.8 - 1.4	20	46	30	
Sample 2	MH	3.8 - 4.3	21	56	32	
Sample 3		0				
Sample 4		0				
Sample 5		0
