INFORME

Realización de Cateos SPT

MTOP - AFE

Tramo Urbano n°2

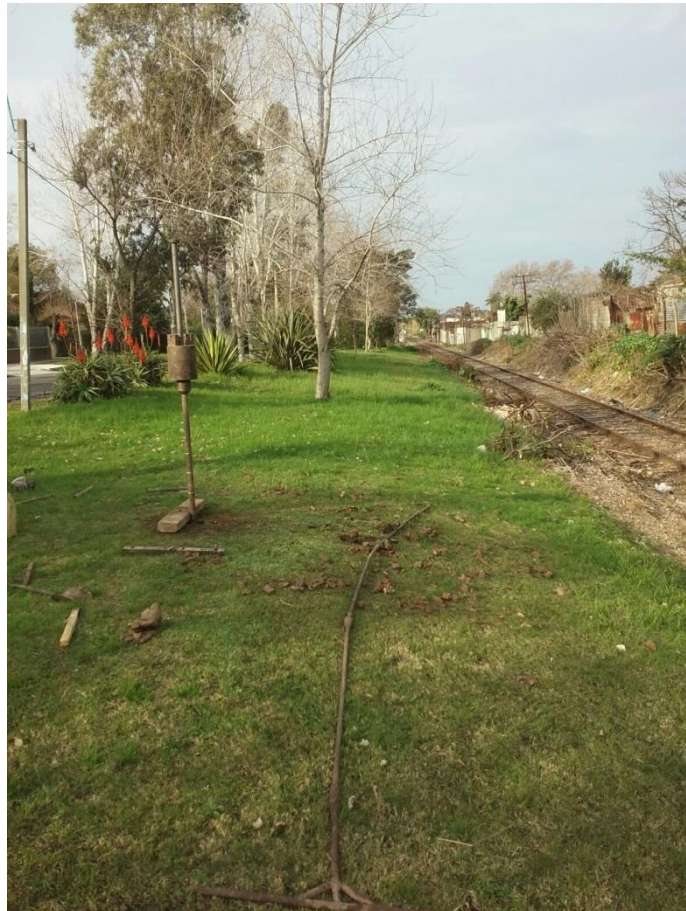
ILUSTRACIÓN 11- TAREAS CORRESPONDIENTES A ENSAYO SPT

De forma resumida el ensayo consiste en la ejecución de un “taladro” hasta la cota deseada y en el fondo del mismo se introduce un tomamuestras normalizado, el que es hincado en el terreno de estudio 45 cm contando el número de golpes necesarios para hincar tramos de 15 cm. La hincada se realiza mediante una maza de 63.5 kg que cae desde una altura de 76 cm en una cabeza de golpeo.

Los valores de golpeo de los tramos centrales de 15 cm (segundo y tercer tramo) sumados conducen al parámetro N_{30SPT} o N_{SPT} .

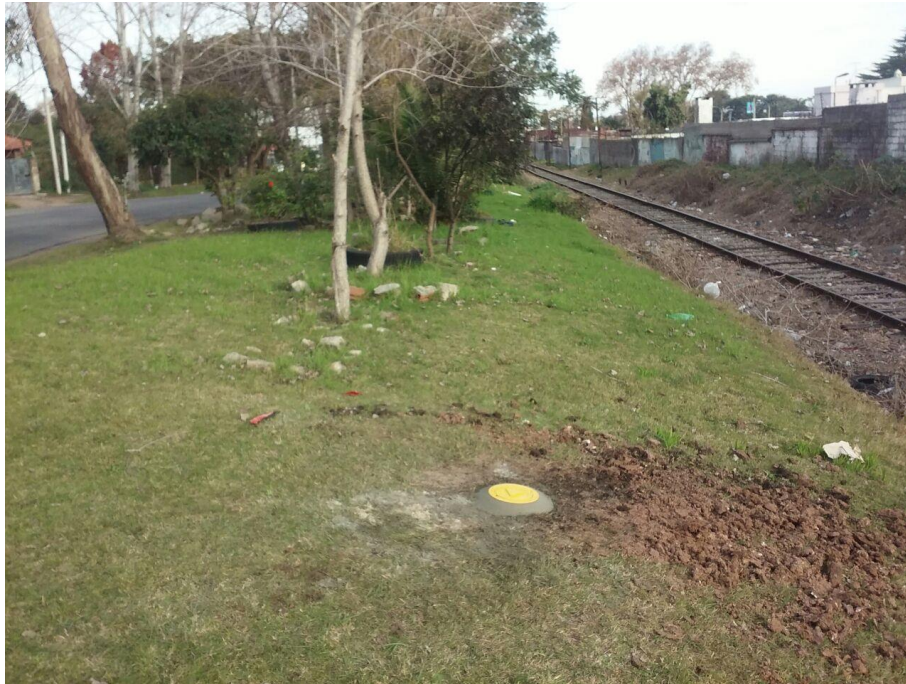
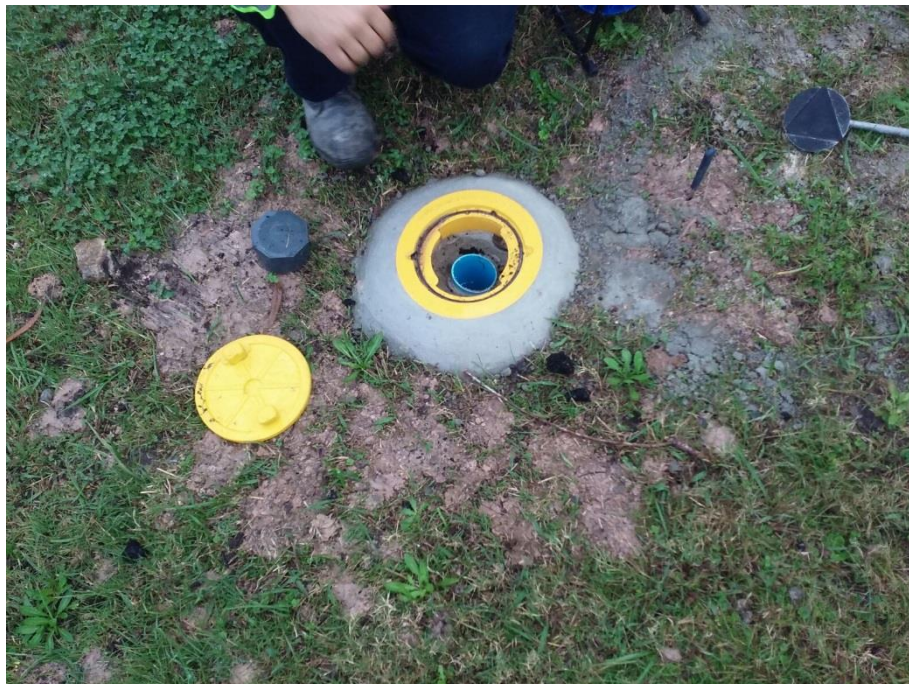
En superficie el freaímetro se finalizó con un cubo de hormigón donde se colocó una tapa de seguridad de aluminio, como se puede ver en la siguiente imagen:

ILUSTRACIÓN 12. FREATÍMETRO TR217 FINALIZADO

En los cateos TR217, TR240, TR310 y TR326, se procedió a entubar la perforación con tubería de PVC de 3" ranurada hasta 1m por debajo de la superficie. El espacio anular entre la tubería y la perforación fue rellenado con prefiltro redondeado de hasta 4mm.

Freatímetro	Nivel estático
TR217	2,69
TR240	1,33
TR310	2,05
TR326	0,3m

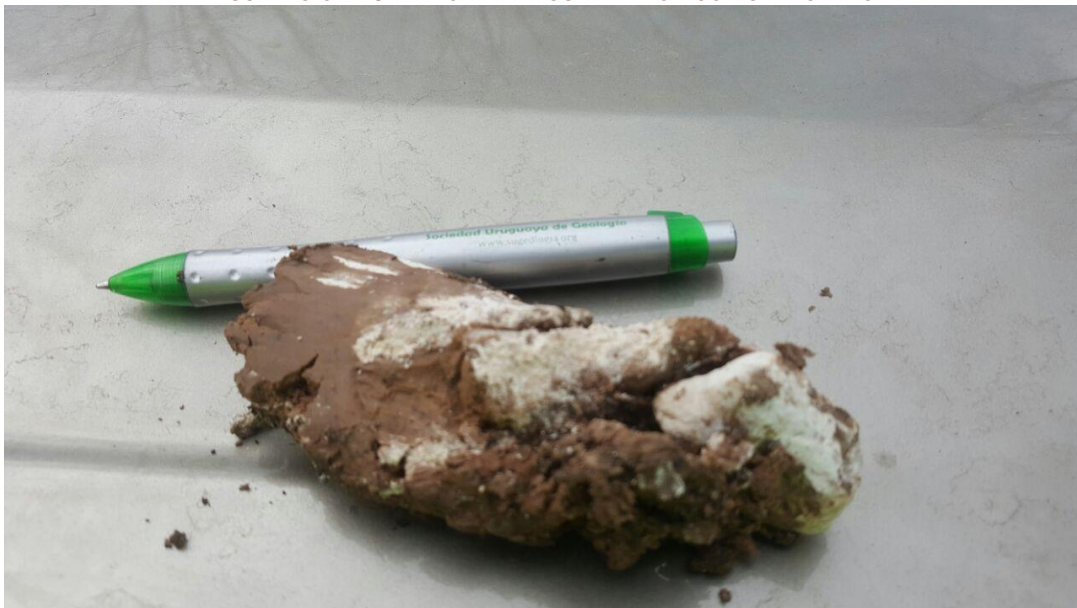
ILUSTRACIÓN 13 – ARCILLA LIMOSA MARRÓN CON CARBONATO

Se compone en el área de estudio en términos generales por, arcillas y arcillas limosas con algo de arena fina en ocasiones, pueden además tener esporádicamente fragmentos líticos aislados, de coloraciones marrones, marrón claro y pardas. El contenido de carbonato es variable, inclusive ausente, pudiendo aparecer tanto de forma pulverulenta como en concreciones que no superarían los 5mm.

El Nspt para estos sedimentos en el sitio de estudio va de 4 a 44 aproximadamente, siendo de especial importancia el grado de humedad. En términos generales se puede comentar que a mayor humedad y menor cantidad de limo y arena los valores disminuyen, mientras que para arcillas limosas o limos arcillosos con baja humedad los valores de Nspt aumentan.
