OBRA: ESTUDIO GEOTÉCNICO EN PUENTES FFCC.

UBICACIÓN: RÍO CANELÓN GRANDE – CANELONES, R.O.U.				
DOCUMENTO TIPO:			HOJA:	REVISIÓN:	
<b>INFORME GEOTECNICO</b>			1 DE 29	<b>B</b>

## **INFORME ESTUDIO GEOTÉCNICO**

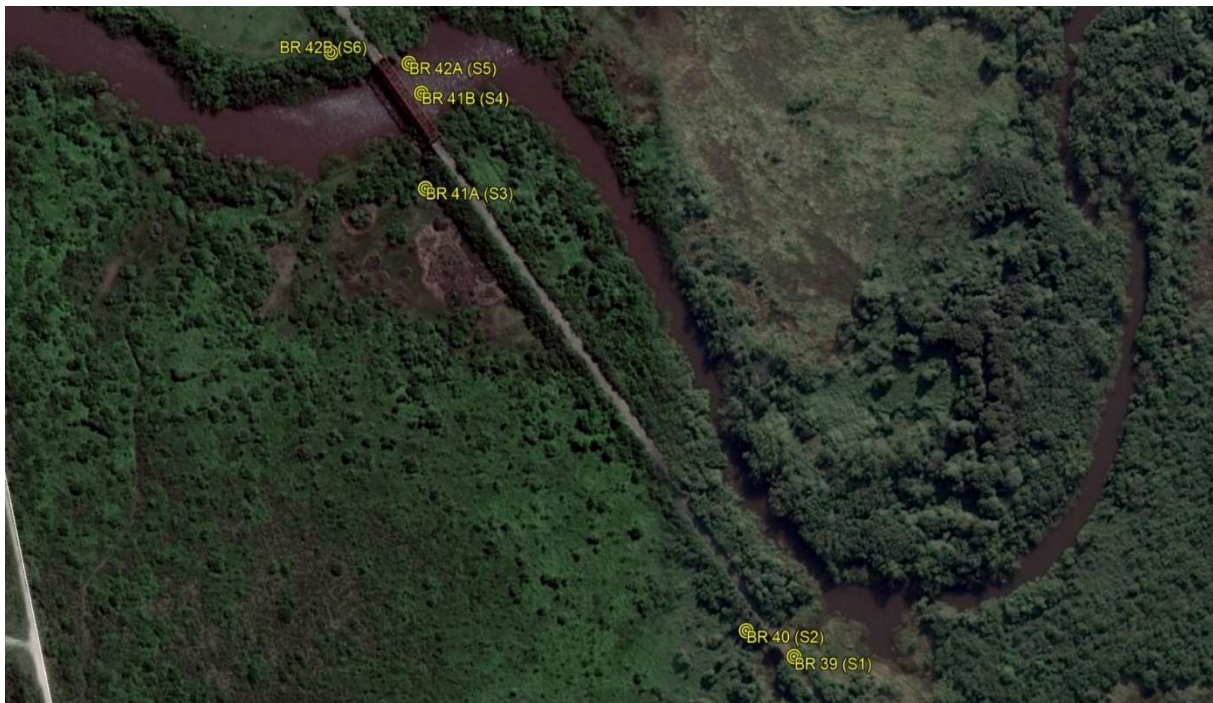
Ubicación de sondeos realizados en puente FFCC sobre Rio Canelón Grande, Canelones.

Se efectuaron seis perforaciones en cercanías al puente FFCC sobre río Canelón Grande, departamento Canelones, cuya ubicación se aprecia en la imagen adjunta, alcanzándose profundidades de hasta 24.30 metros, como se desprende de las planillas respectivas.

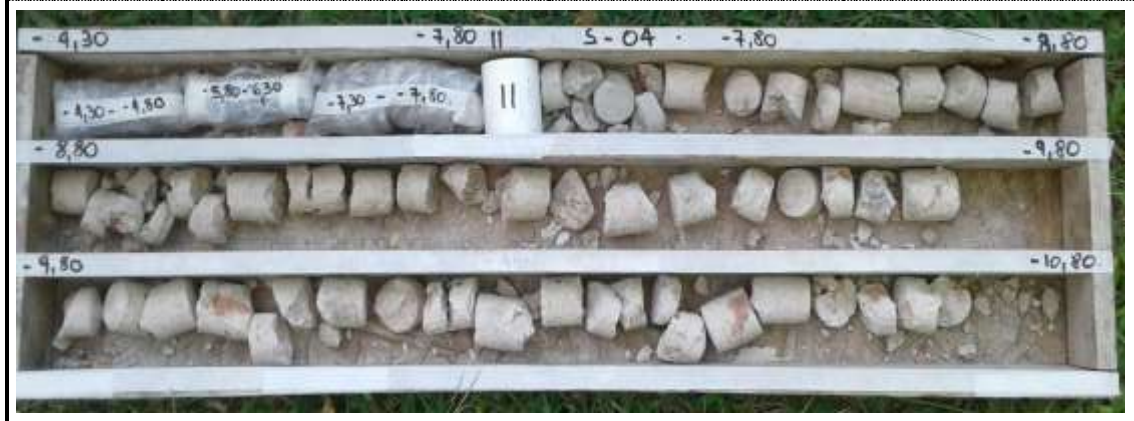
PERFORACIONES EN ROCA - RECUPERACIÓN Y R.Q.D.

Nombre del Cateo	Profundidad		Tirada cm	Recuperación		R.Q.D	
	De m	A m		cm	%	cm	%
<b>BR 41 B</b>	7,80	8,80	100	52	52 %	0	0 %
(Sondeo N°4)	8,80	9,80	100	90	90 %	0	0 %
	9,80	10,80	100	90	90 %	0	0 %

- En el estrato superior, de 0.50.-m, se detectó arena limosa SM. La plasticidad es nula [NP] indicando un potencial de expansión nulo. La densificación es medio denso (N de 11 golpes).
- Por debajo y hasta la profundidad de 3.50.-m, se hallaron arcillas magras CL de plasticidad media [IP de 20.3% y 21.3%] indicando un potencial de expansión medio. La consistencia es compacto (N de 11y 12 golpes).
- Entre el límite anterior y hasta el final de los sondeos, se halló roca fracturada con un índice de calidad de la roca muy mala (RQD < 25%)

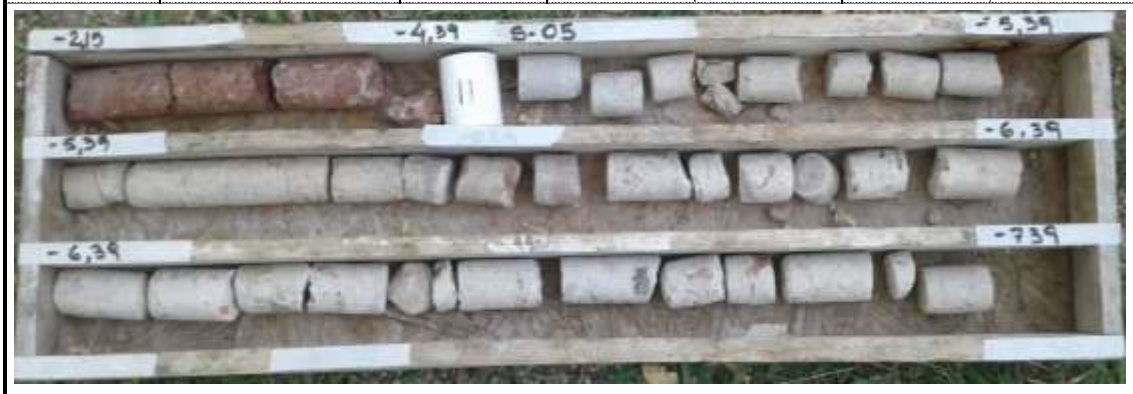
PERFORACIONES EN ROCA - RECUPERACIÓN Y R.Q.D.

Nombre del Cateo	Profundidad		Tirada cm	Recuperación		R.Q.D	
	De m	A m		cm	%	cm	%
<b>BR 42 A</b>	2,15	4,39	224	36	16 %	10	4 %
(Sondeo N°5)	4,39	5,39	100	50	50 %	0	0 %
	5,39	6,39	100	94	94 %	20	20 %
	6,39	7,39	100	93	93 %	0	0 %

- En el estrato superior, se detectó el techo de roca. Luego y hasta el final de los sondeos, se halló roca fracturada con un índice de calidad de la roca muy mala (RQD < 25%)

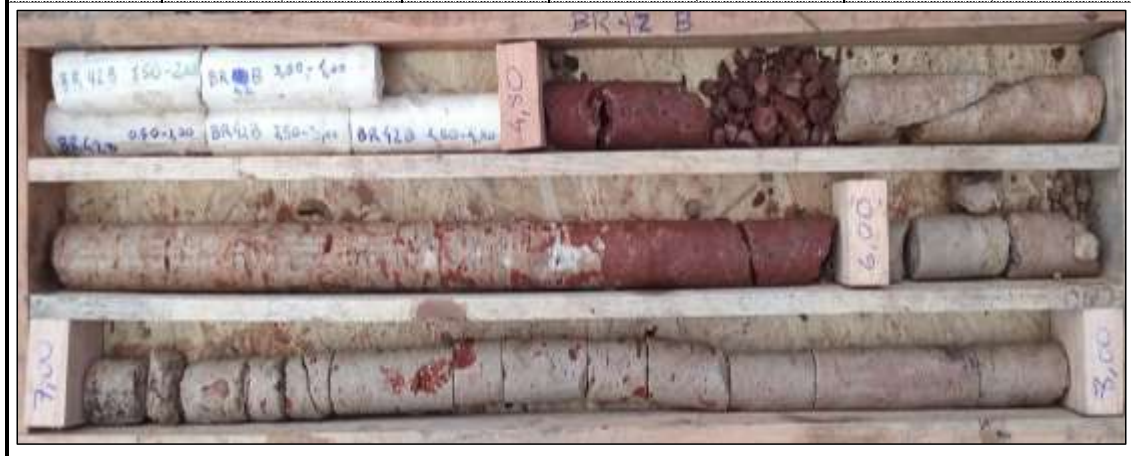
PERFORACIONES EN ROCA - RECUPERACIÓN Y R.Q.D.

Nombre del Cateo	Profundidad		Tirada cm	Recuperación		R.Q.D	
	De m	A m		cm	%	cm	%
<b>BR 42 B</b>	4,80	6,00	120	120	100 %	60	50 %
<b>(Sondeo N°6)</b>	6,00	7,00	100	26	26 %	0	0 %
	7,00	8,00	100	96	96 %	24	24 %

- A la profundidad de 4.79.-m, subyace un estrato de grava limosa de plasticidad nula [NP] lo que indica un potencial de expansión nulo. La consistencia es denso a muy denso (N de 42 a +50 golpes).
- Entre el límite anterior y hasta el final de los sondeos, se halló arenisca cementada con un índice de calidad de la roca mala (RQD de 50%) hasta los 6.00.-m, y muy mala en la profundidad de 6.00.-m a 8.00.-m (RQD < 25%).

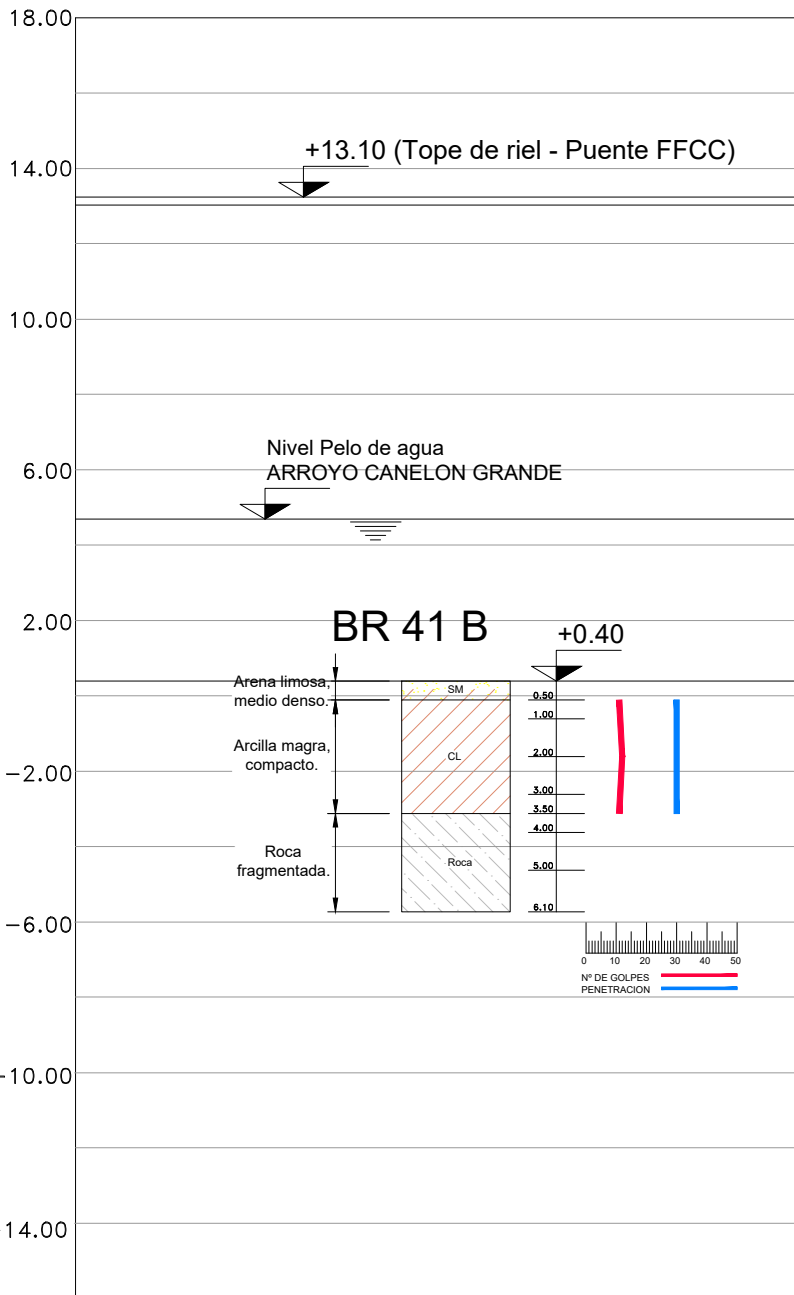
NUMERO DE PLANO: 04

SONDEOS: BR 41 B ( SONDEO N° 4)
