OBRA: ESTUDIO GEOTÉCNICO EN PUENTES FFCC.

UBICACIÓN: RÍO YÍ - DURAZNO. R.O.U.				
DOCUMENTO TIPO:			HOJA:	REVISIÓN:	
INFORME GEOTECNICO			1 DE 65	B

INFORME ESTUDIO GEOTÉCNICO

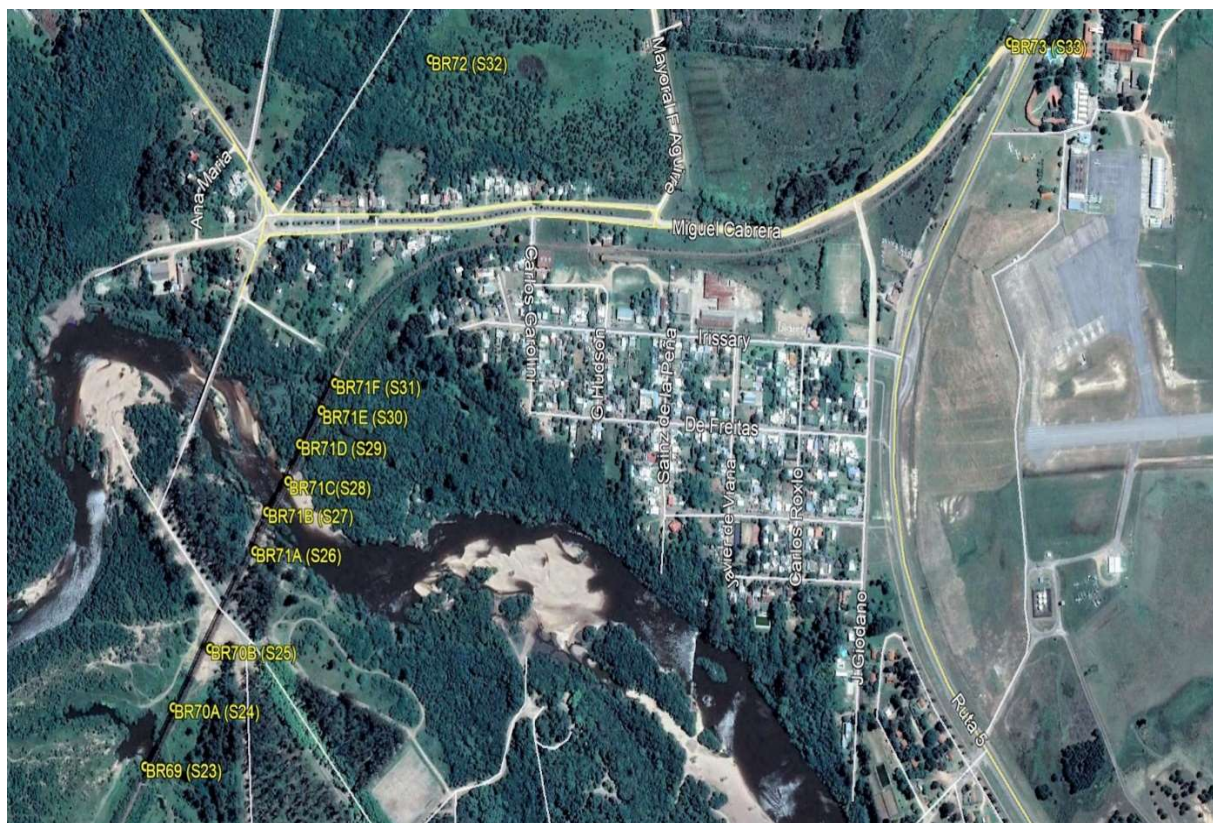
Se efectuaron once perforaciones en cercanías al puente FFCC sobre río Yi, departamento Durazno, cuya ubicación se aprecia en la imagen adjunta, alcanzándose profundidades de hasta 20.55 metros, como se desprende de las planillas respectivas.

Ubicación de sondeos realizados en puente FFCC sobre Rio Yi, Durazno.

ID Sondeo	Prof. [m]	Coordenadas UTM (21H)		Nivel Freático [m]
BR 69 (S 23)	16,00	543.986 m E	6.308.316 m S	No se halló
BR 70 A (S 24)	13,50	544.036 m E	6.308.395 m S	No se halló
BR 70 B (S 25)	13,10	544.101 m E	6.308.473 m S	No se halló
BR 71 A (S 26)	14,30	544.179 m E	6.308.602 m S	No se halló
BR 71 B (S 27)	11,00	544.199 m E	6.308.654 m S	No se halló
BR 71 C (S 28)	15,00	544.235 m E	6.308.695 m S	No se halló
BR 71 D (S 29)	14,30	544.256 m E	6.308.744 m S	No se halló
BR 71 E (S 30)	10,30	544.294 m E	6.308.789 m S	No se halló
BR 71 F (S 31)	12,00	544.318 m E	6.308.825 m S	No se halló
BR 72 (S 32)	16,00	545.486 m E	6.309.255 m S	No se halló
BR 73 (S 33)	20,55	545.490 m E	6.309.272 m S	No se halló

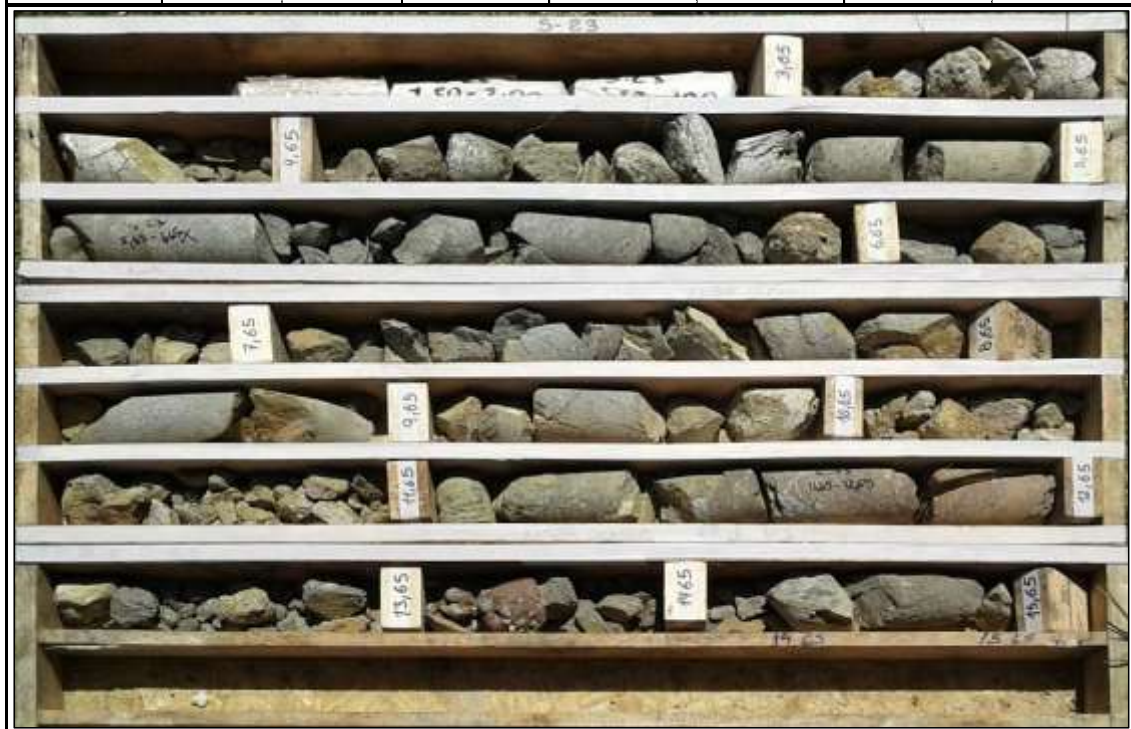
PERFORACIONES EN ROCA - RECUPERACIÓN Y R.Q.D.

Nombre del Cateo	Profundidad		Tirada cm	Recuperación		R.Q.D	
	De m	A m		cm	%	cm	%
BR 69 (S 23)	3,65	4,65	100	48	48 %	0	0 %
	4,65	5,65	100	69	69 %	0	0 %
	4,65	5,65	100	77	77 %	16	16 %
	5,65	6,65	100	36	36 %	0	0 %
	6,65	7,65	100	71	71 %	0	0 %
	7,65	8,65	100	32	32 %	0	0 %
	8,65	9,65	100	37	37 %	10	10 %
	9,65	10,65	100	55	55 %	0	0 %
	10,65	11,65	100	59	59 %	10	10 %
	11,65	12,65	100	30	30 %	0	0 %
	12,65	13,65	100	25	25 %	0	0 %
	13,65	14,65	100	30	30 %	0	0 %
15,65	16,00	35	0	0 %	0	0 %

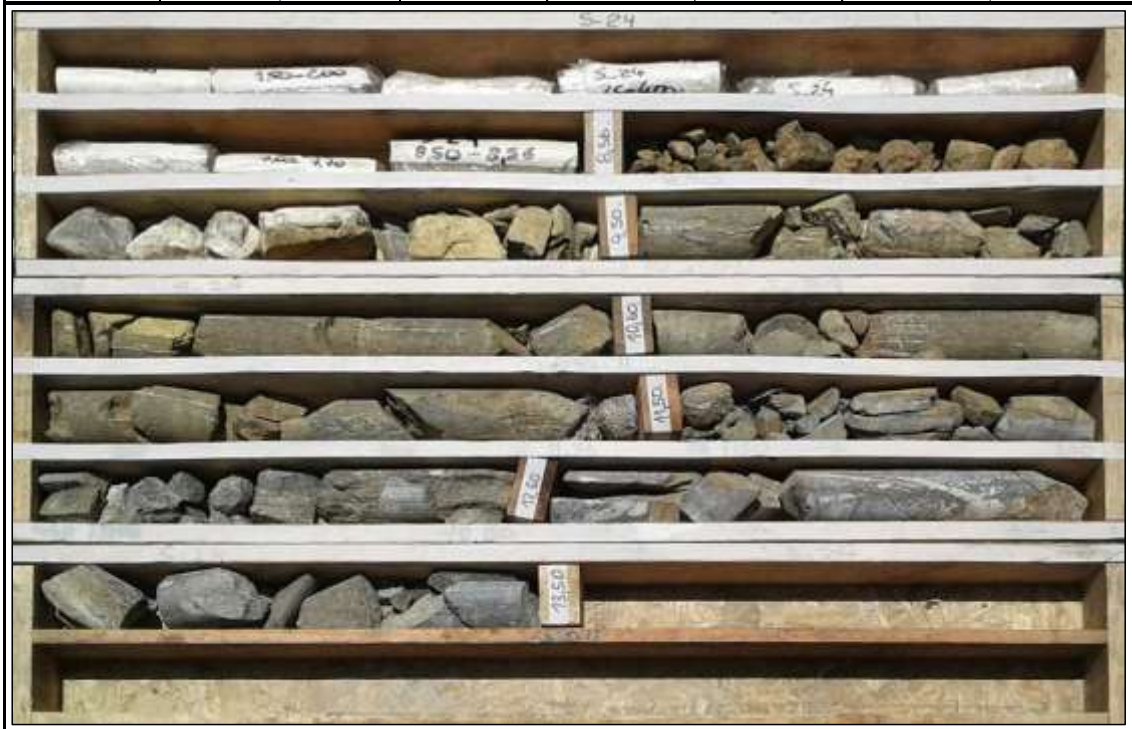
PERFORACIONES EN ROCA - RECUPERACIÓN Y R.Q.D.

Nombre del Cateo	Profundidad		Tirada cm	Recuperación		R.Q.D	
	De m	A m		cm	%	cm	%
BR 70 A (S 24)	8,60	9,50	90	96	107 %	0	0 %
	9,50	10,50	100	96	96 %	22	22 %
	10,50	11,50	100	97	97 %	13	13 %
	11,50	12,50	100	84	84 %	0	0 %
	12,50	13,50	100	95	95 %	20	20 %

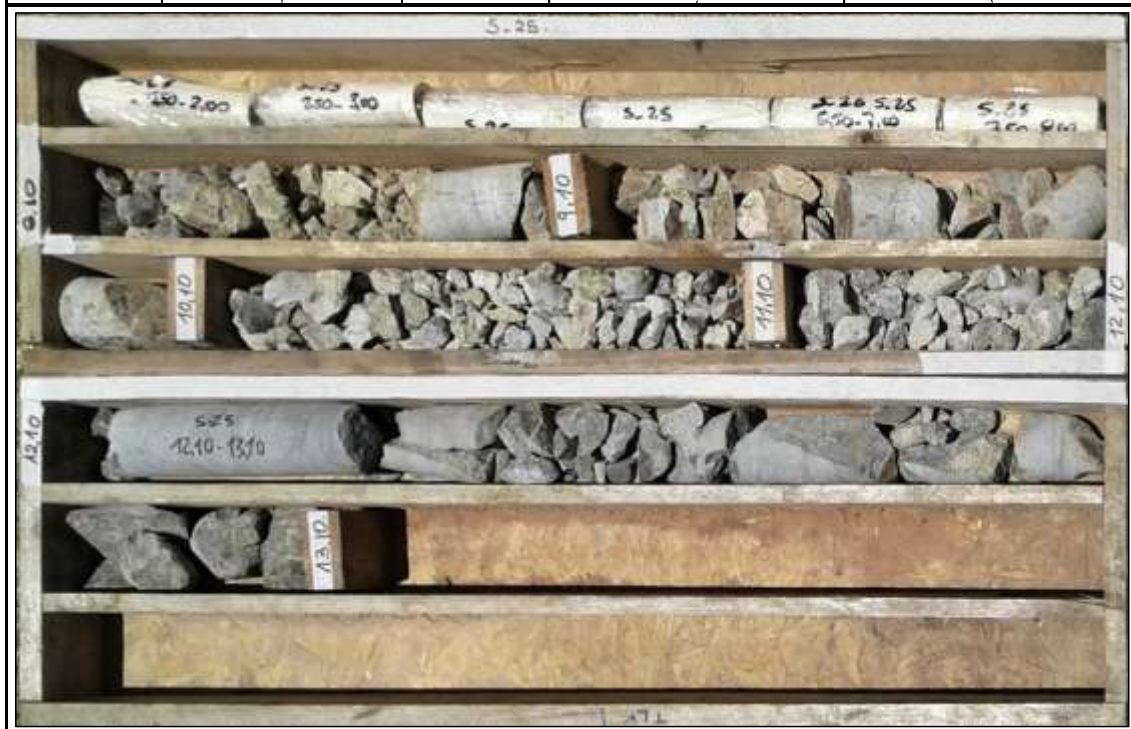
PERFORACIONES EN ROCA - RECUPERACIÓN Y R.Q.D.

Nombre del Cateo	Profundidad		Tirada cm	Recuperación		R.Q.D	
	De m	A m		cm	%	cm	%
BR 70 B (S 25)	8,10	9,10	100	47	47 %	0	0 %
	9,10	10,10	100	59	59 %	0	0 %
	10,10	11,10	100	50	50 %	0	0 %
	11,10	12,10	100	31	31 %	0	0 %
	12,10	13,10	100	90	90 %	10	10 %

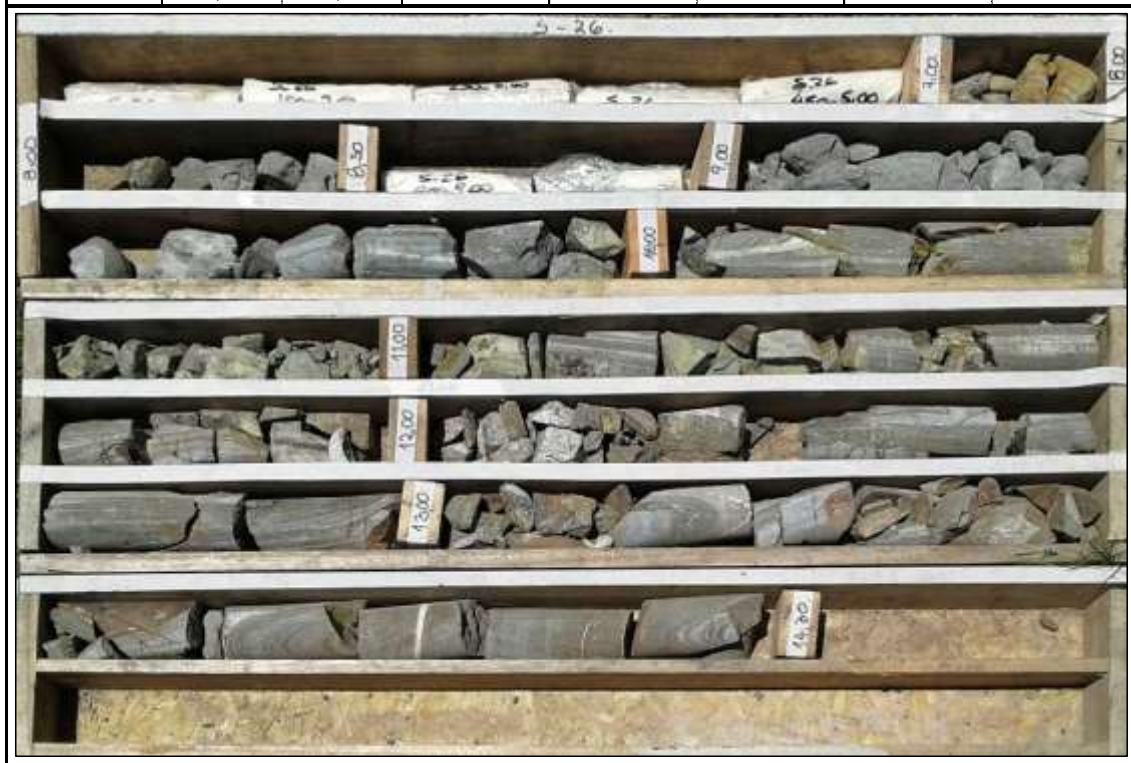
PERFORACIONES EN ROCA - RECUPERACIÓN Y R.Q.D.

Nombre del Cateo	Profundidad		Tirada cm	Recuperación		R.Q.D	
	De m	A m		cm	%	cm	%
BR 71 A (S 26)	7,00	8,00	100	15	15 %	0	0 %
	8,00	8,50	50	27	54 %	0	0 %
	9,00	10,00	100	89	89 %	0	0 %
	10,00	11,00	100	72	72 %	0	0 %
	11,00	12,00	100	94	94 %	0	0 %
	12,00	13,00	100	97	97 %	10	10 %
	13,00	14,30	130	130	100 %	32	25 %

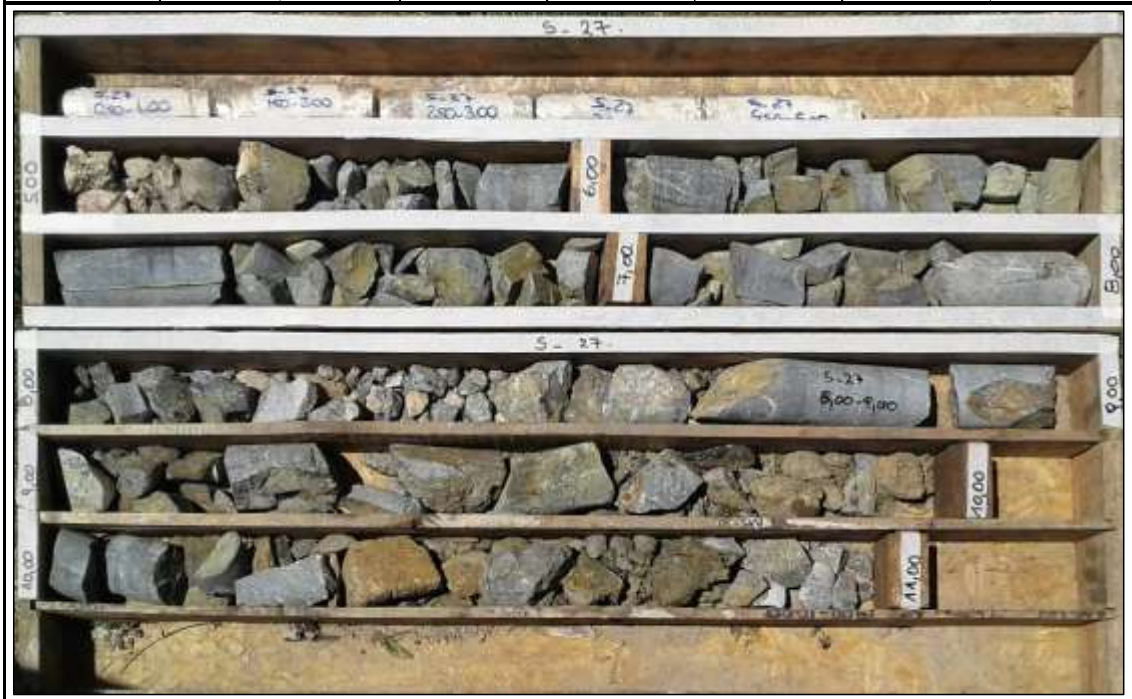
PERFORACIONES EN ROCA - RECUPERACIÓN Y R.Q.D.

Nombre del Cateo	Profundidad		Tirada	Recuperación		R.Q.D	
	De	A		cm	cm	%	cm
	m	m	cm				
BR 71 B (S 27)	5,00	6,00	100	50	50 %	0	0 %
	6,00	7,00	100	98	98 %	0	0 %
	7,00	8,00	100	43	43 %	0	0 %
	8,00	9,00	100	100	100 %	14	14 %
	9,00	10,00	100	87	87 %	0	0 %
	10,00	11,00	100	82	82 %	0	0 %

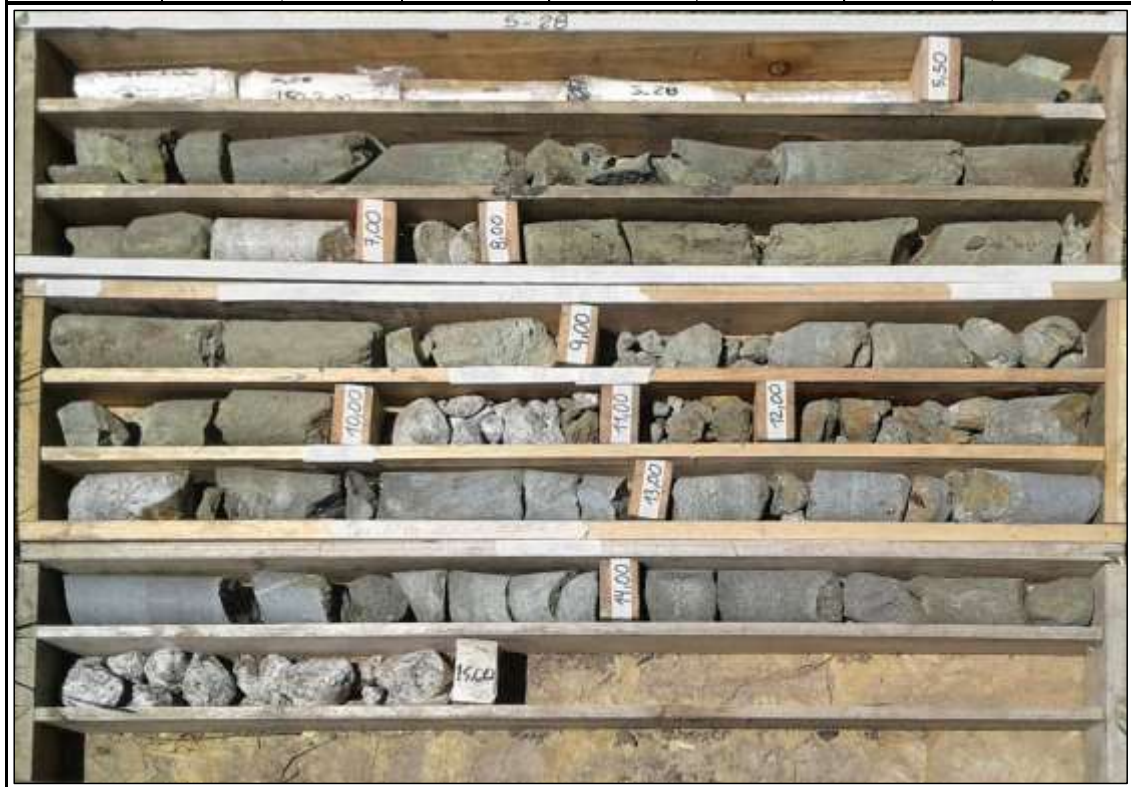
PERFORACIONES EN ROCA - RECUPERACIÓN Y R.Q.D.

Nombre del Cateo	Profundidad		Tirada	Recuperación		R.Q.D	
	De	A		cm	%	cm	%
	m	m	cm	cm	%	cm	%
BR 71 C (S 28)	5,50	7,00	150	144	96 %	35	23 %
	7,00	8,00	100	9	9 %	0	0 %
	8,00	9,00	100	100	100 %	56	56 %
	9,00	10,00	100	74	74 %	12	12 %
	10,00	11,00	100	23	23 %	0	0 %
	11,00	12,00	100	12	12 %	0	0 %
	12,00	13,00	100	84	84 %	10	10 %
	13,00	14,00	100	93	93 %	15	15 %
	14,00	15,00	100	82	82 %	10	10 %

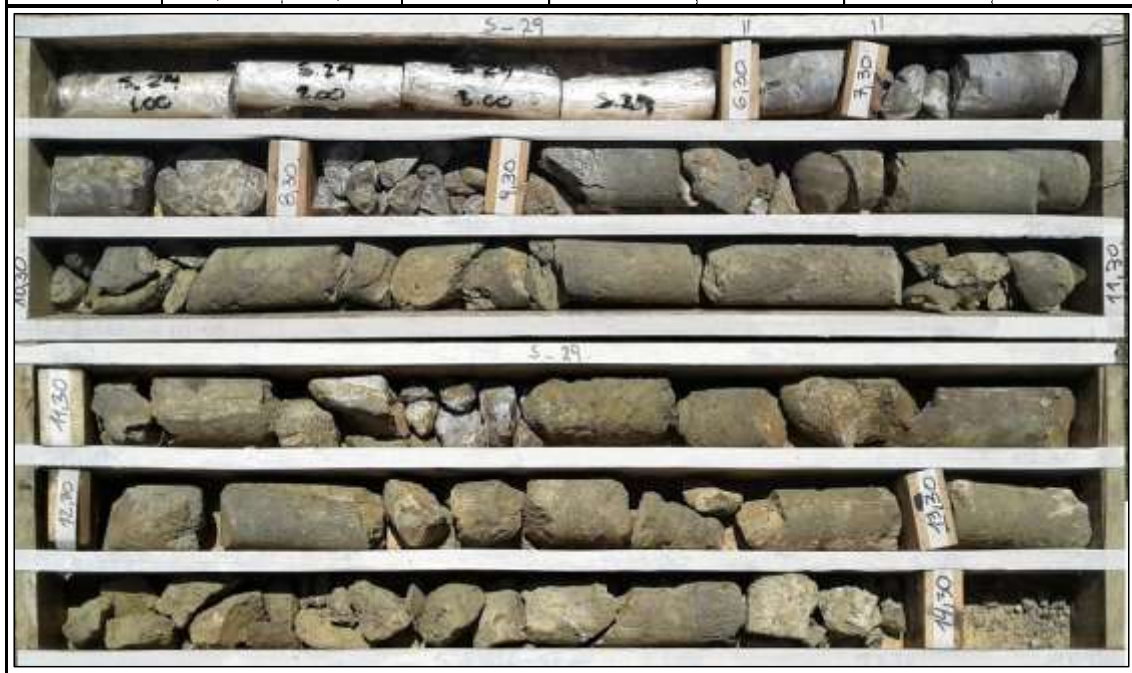
PERFORACIONES EN ROCA - RECUPERACIÓN Y R.Q.D.

Nombre del Cateo	Profundidad		Tirada	Recuperación		R.Q.D	
	De	A		cm	%	cm	%
	m	m	cm	cm	%	cm	%
BR 71 D (S 29)	6,30	7,30	100	9	9 %	0	0 %
	7,30	8,30	100	40	40 %	0	0 %
	8,30	9,30	100	17	17 %	0	0 %
	9,30	10,30	100	54	54 %	0	0 %
	10,30	11,30	100	100	100 %	15	15 %
	11,30	12,30	100	96	96 %	11	11 %
	12,30	13,30	100	78	78 %	12	12 %
	13,30	14,30	100	97	97 %	0	0 %

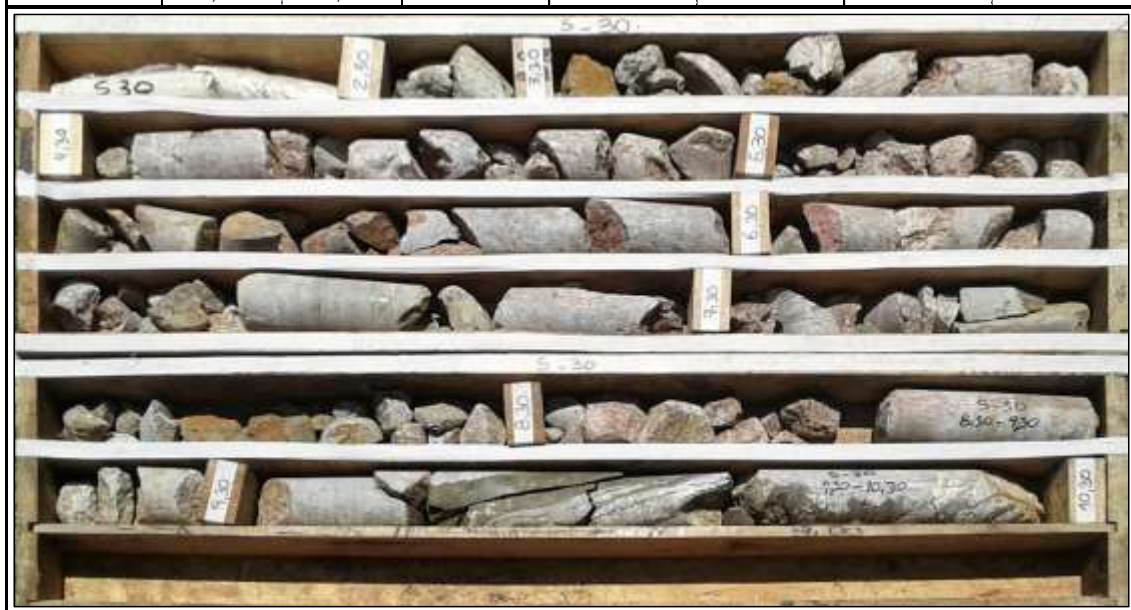
PERFORACIONES EN ROCA - RECUPERACIÓN Y R.Q.D.

Nombre del Cateo	Profundidad		Tirada	Recuperación		R.Q.D	
	De	A		cm	%	cm	%
BR 71 E (S 30)	2,30	3,30	100	13	13 %	0	0 %
	3,30	4,30	100	52	52 %	0	0 %
	4,30	5,30	100	62	62 %	0	0 %
	5,30	6,30	100	95	95 %	0	0 %
	6,30	7,30	100	91	91 %	0	0 %
	7,30	8,30	100	80	80 %	0	0 %
	8,30	9,30	100	64	64 %	19	19 %
	9,30	10,30	100	75	75 %	20	20 %

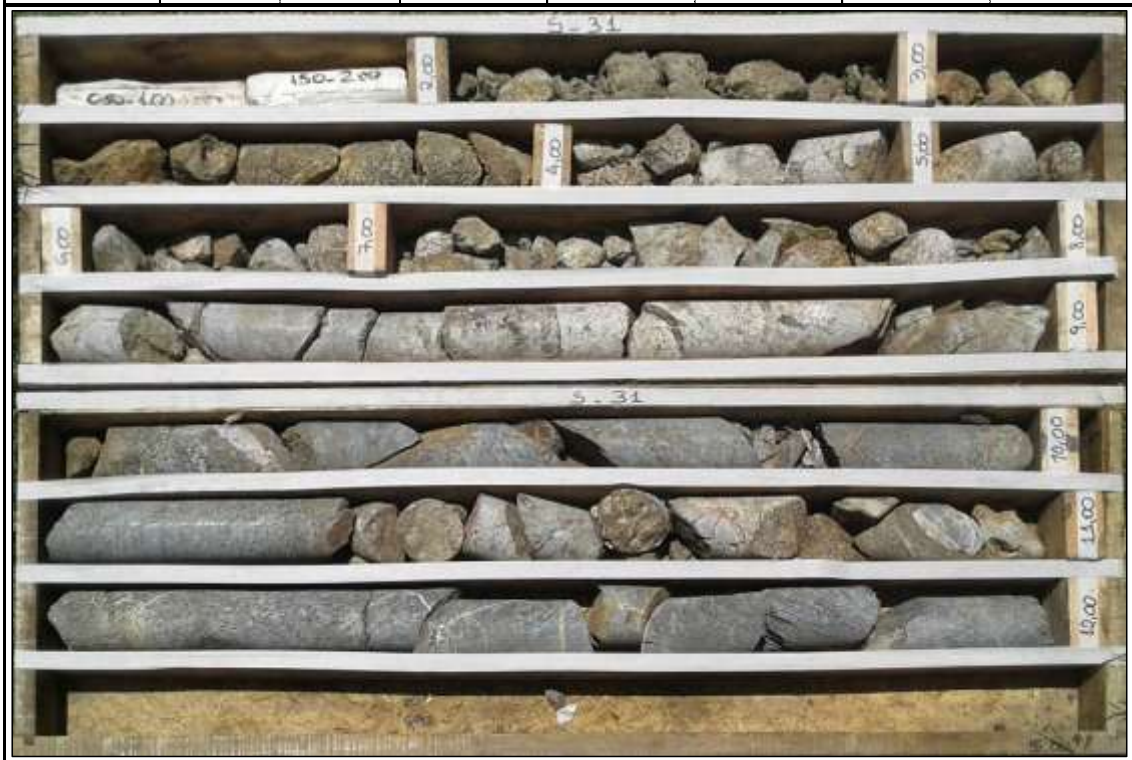
PERFORACIONES EN ROCA - RECUPERACIÓN Y R.Q.D.

Nombre del Cateo	Profundidad		Tirada	Recuperación		R.Q.D	
	De	A		cm	%	cm	%
BR 71 F (S 31)	2,00	3,00	100	43	43 %	0	0 %
	3,00	4,00	100	62	62 %	0	0 %
	4,00	5,00	100	32	32 %	0	0 %
	5,00	6,00	100	15	15 %	0	0 %
	6,00	7,00	100	23	23 %	0	0 %
	7,00	8,00	100	64	64 %	0	0 %
	8,00	9,00	100	96	96 %	15	15 %
	9,00	10,00	100	95	95 %	30	30 %
	10,00	11,00	100	95	95 %	25	25 %
	11,00	12,00	100	97	97 %	49	49 %

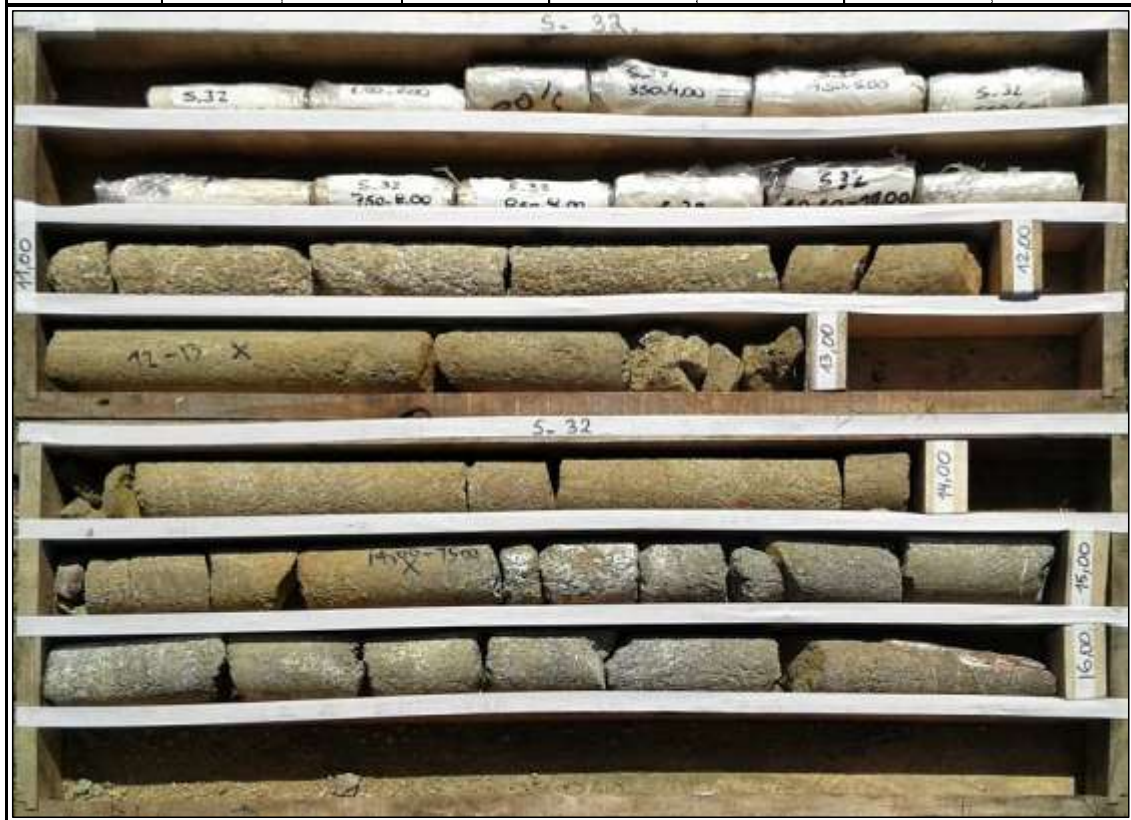
PERFORACIONES EN ROCA - RECUPERACIÓN Y R.Q.D.

Nombre del Cateo	Profundidad		Tirada cm	Recuperación		R.Q.D	
	De m	A m		cm	%	cm	%
BR 72 (S 32)	11,00	12,00	100	90	90 %	52	52 %
	12,00	13,00	100	72	72 %	47	47 %
	13,00	14,00	100	82	82 %	54	54 %
	14,00	15,00	100	95	95 %	28	28 %
	15,00	16,00	100	96	96 %	48	48 %

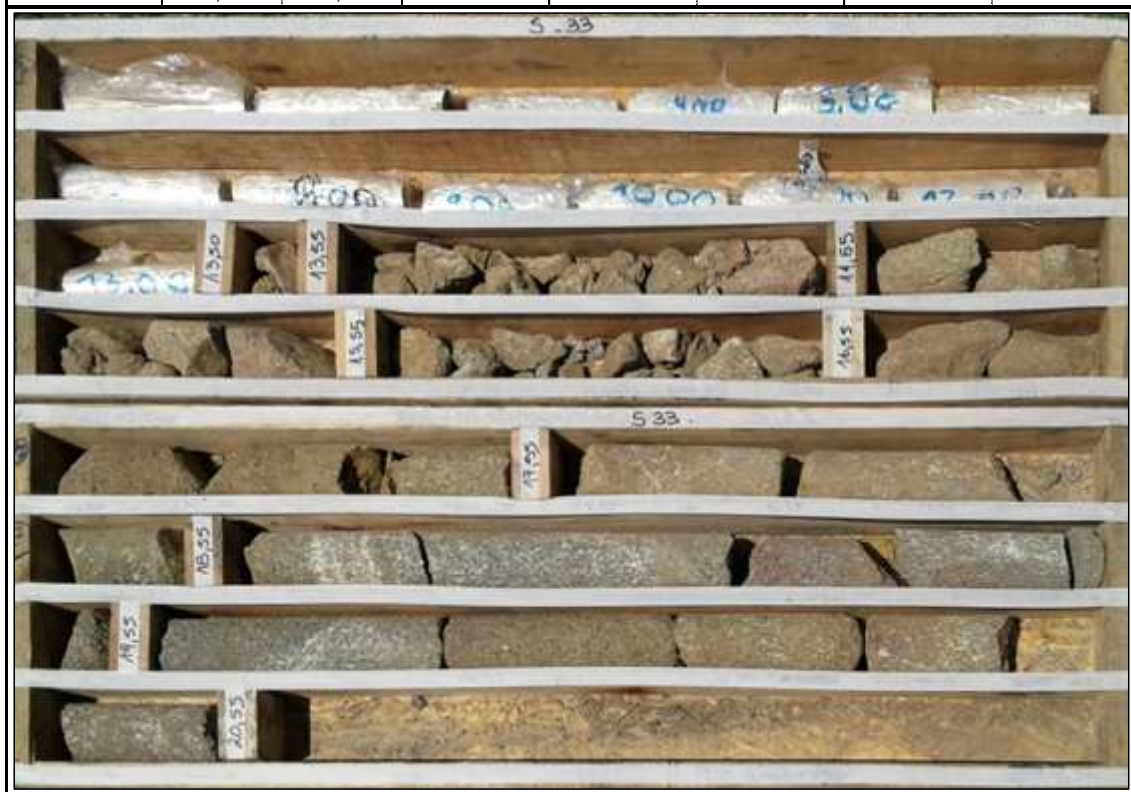
Nombre del Cateo	Profundidad		Tirada	Recuperación		R.Q.D	
	De	A		cm	%	cm	%
BR 73 (S 33)	13,50	13,55	5	5	100 %	0	0 %
	13,55	14,55	100	47	47 %	0	0 %
	14,55	15,55	100	48	48 %	0	0 %
	15,55	16,55	100	43	43 %	0	0 %
	16,55	17,55	100	67	67 %	10	10 %
	17,55	18,55	100	56	56 %	33	33 %
	18,55	19,55	100	87	87 %	52	52 %
	19,55	20,55	100	96	96 %	84	84 %

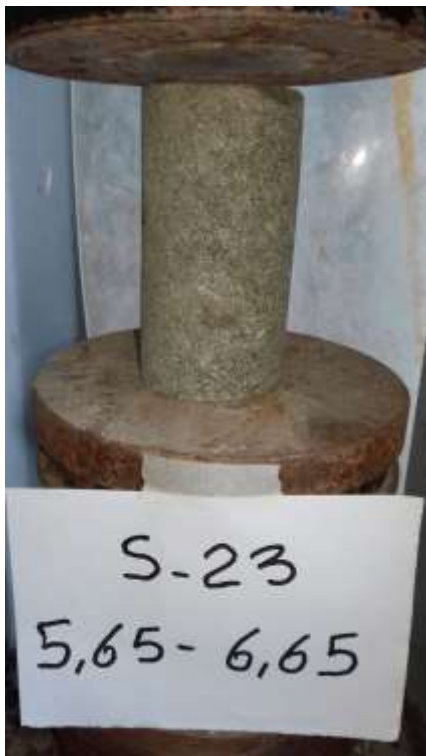
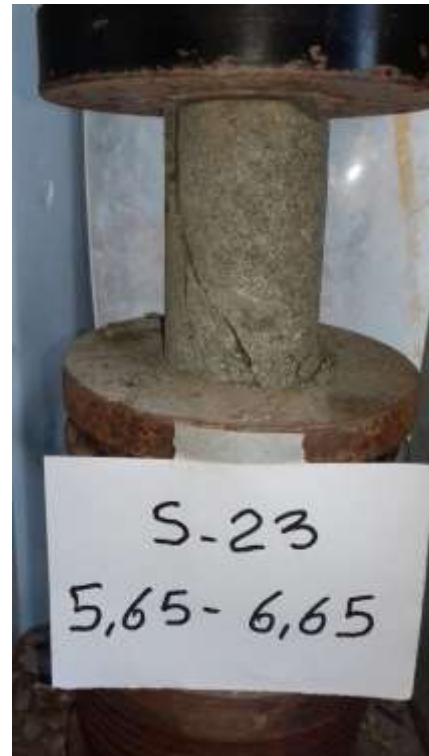
ENSAYO DE COMPRESIÓN NO CONFINADA EN ESPECÍMENES CALADOS DE ROCA

Identificación Nº	Profundidad (m)	Diámetro del Especimen n (cm)	Altura del Especimen n (cm)	Relación Altura - diámetro	Área Transversal del Especimen (cm ²)	Carga Máxima (kg)	Resistencia a Compresión (kg/cm ²)	Observaciones
BR 69 (sondeo 23)	5,65 - 6,65	6,30	11,50	1,83	31,17	2829,05	90,75

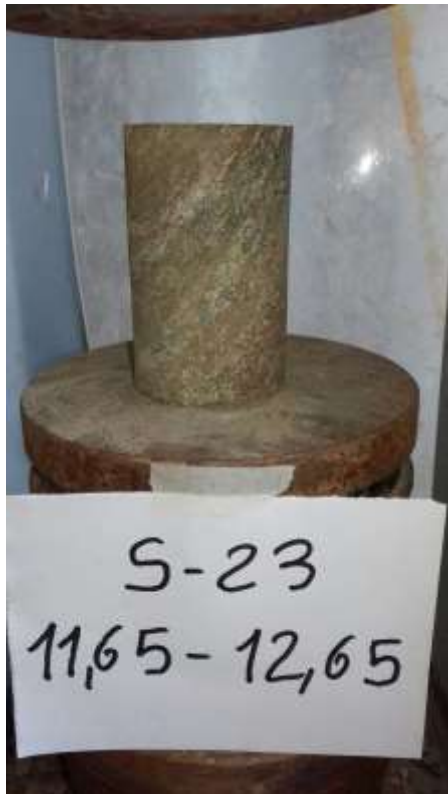
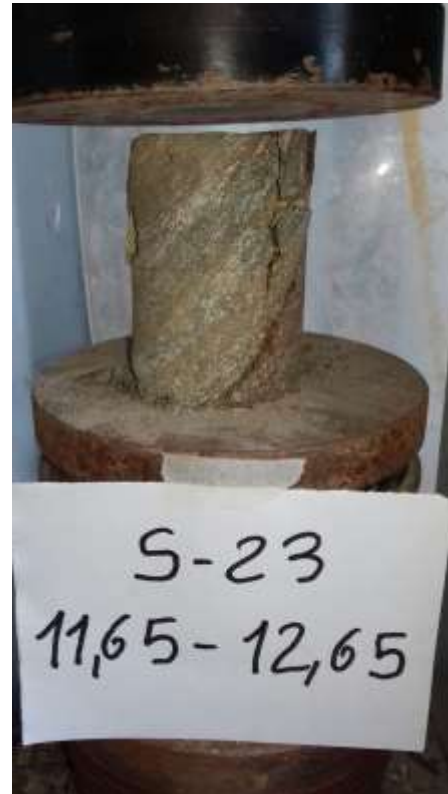
ENSAYO DE COMPRESIÓN NO CONFINADA EN ESPECÍMENES CALADOS DE ROCA

Identificación Nº	Profundidad (m)	Diámetro del Especímen n (cm)	Altura del Especímen n (cm)	Relación Altura - diámetro	Área Transversal del Especímen (cm ²)	Carga Máxima (kg)	Resistencia a Compresión (kg/cm ²)	Observaciones
BR 69 (sondeo 23)	11,65 - 12,65	6,30	11,50	1,83	31,17	2860,84	91,77

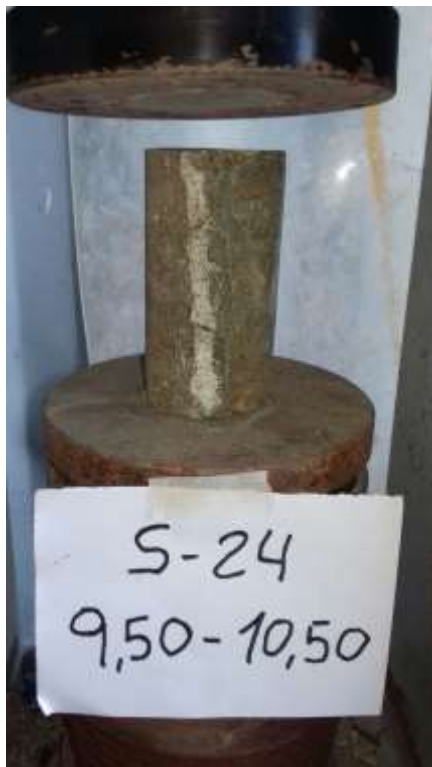
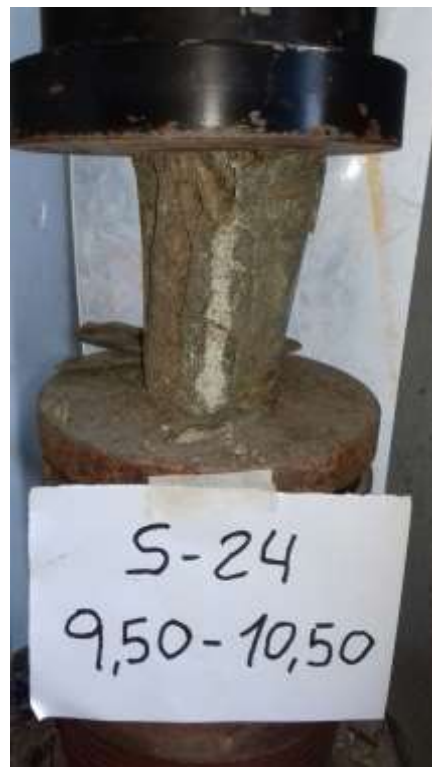
ENSAYO DE COMPRESIÓN NO CONFINADA EN ESPECÍMENES CALADOS DE ROCA

Identificación Nº	Profundidad (m)	Diámetro del Especímen n (cm)	Altura del Especímen n (cm)	Relación Altura - diámetro	Área Transversal del Especímen (cm ²)	Carga Máxima (kg)	Resistencia a Compresión (kg/cm ²)	Observaciones
BR 70 A (sondeo 24)	9,50 - 10,50	6,30	11,50	1,83	31,17	2447,60	78,52

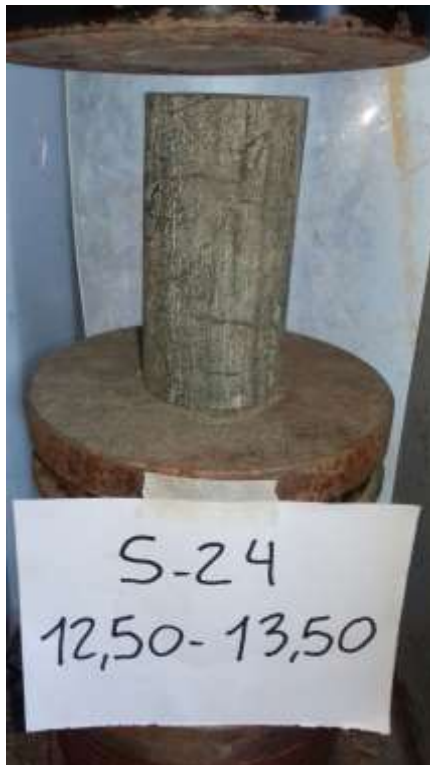
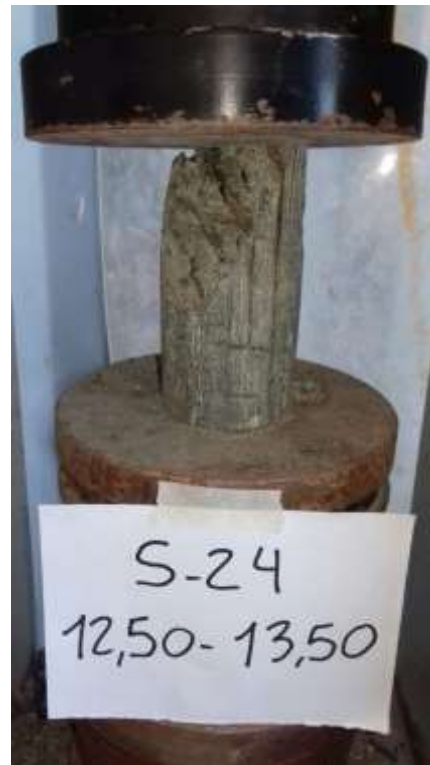
ENSAYO DE COMPRESIÓN NO CONFINADA EN ESPECÍMENES CALADOS DE ROCA

Identificación Nº	Profundidad (m)	Diámetro del Especímen n (cm)	Altura del Especímen n (cm)	Relación Altura - diámetro	Área Transversal del Especímen (cm ²)	Carga Máxima (kg)	Resistencia a Compresión (kg/cm ²)	Observaciones
BR 70 A (sondeo 24)	12,50 - 13,50	6,30	11,50	1,83	31,17	2987,98	95,85

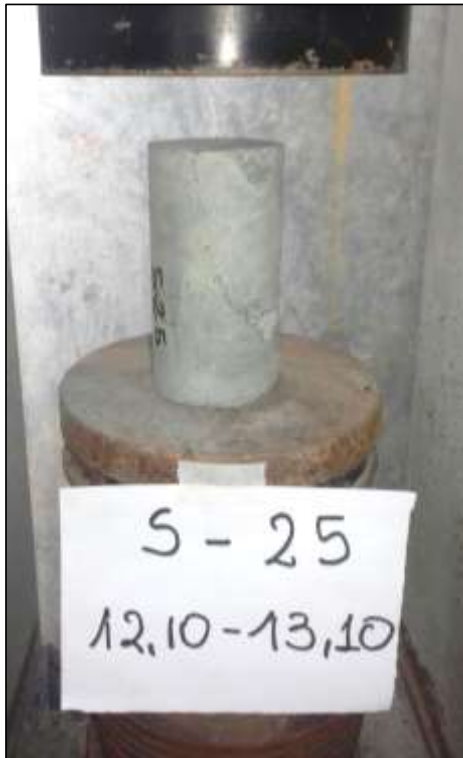
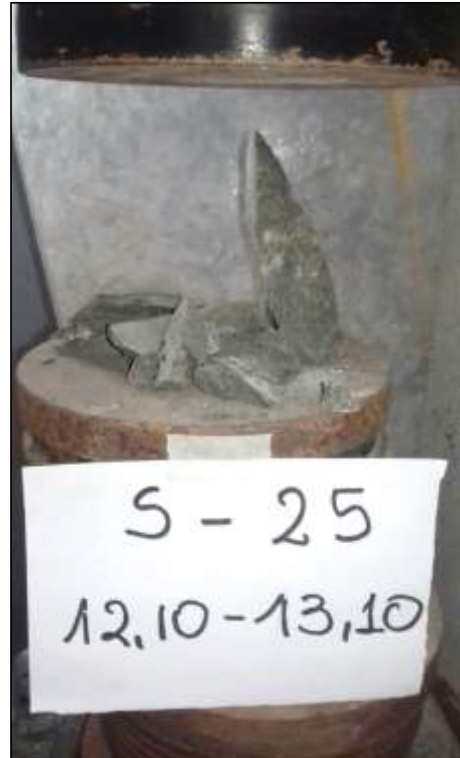
ENSAYO DE COMPRESIÓN NO CONFINADA EN ESPECÍMENES CALADOS DE ROCA

Identificación Nº	Profundidad (m)	Diámetro del Especímen n (cm)	Altura del Especímen n (cm)	Relación Altura - diámetro	Área Transversal del Especímen (cm ²)	Carga Máxima (kg)	Resistencia a Compresión (kg/cm ²)	Observaciones
BR 70 B (sondeo 25)	12,10 - 13,10	6,30	11,50	1,83	31,17	29090,00	933,20

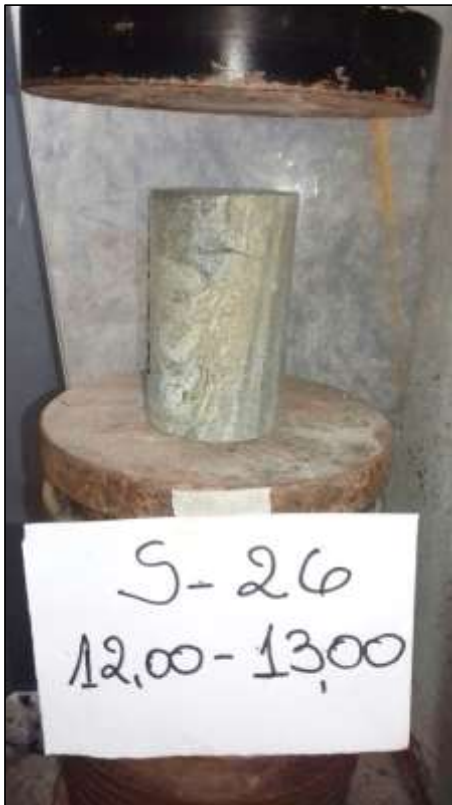
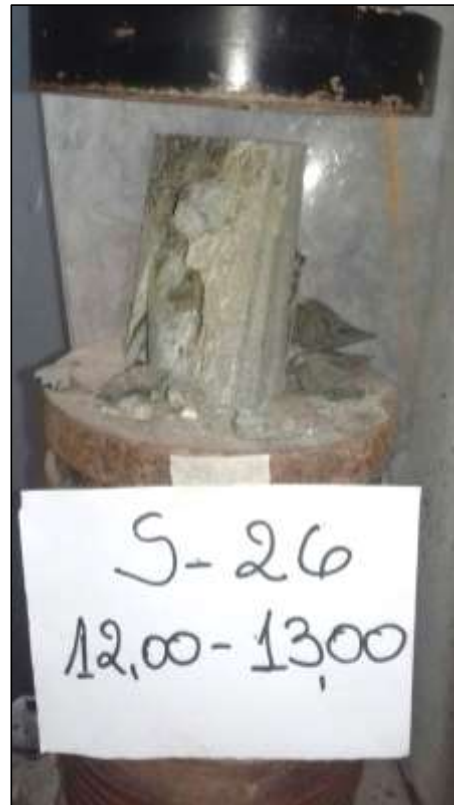
ENSAYO DE COMPRESIÓN NO CONFINADA EN ESPECÍMENES CALADOS DE ROCA

Identificación Nº	Profundidad (m)	Diámetro del Especímen n (cm)	Altura del Especímen n (cm)	Relación Altura - diámetro	Área Transversal del Especímen (cm ²)	Carga Máxima (kg)	Resistencia a Compresión (kg/cm ²)	Observaciones
BR 71 A (sondeo 26)	12,00 - 13,00	6,30	10,00	1,59	31,17	4700,00	150,77

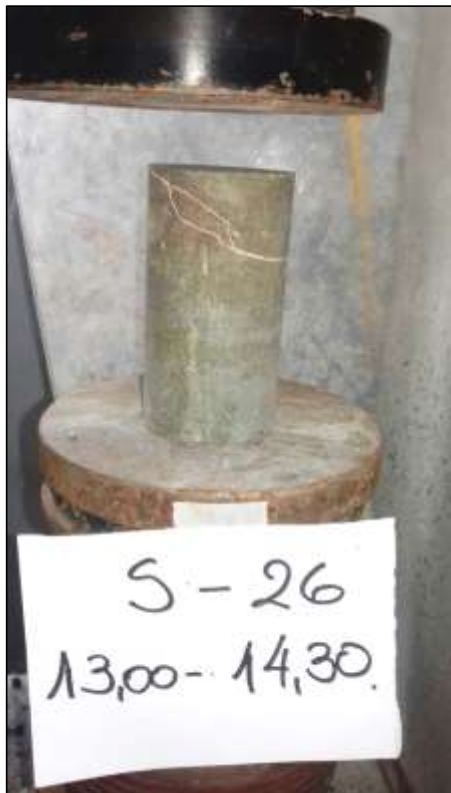
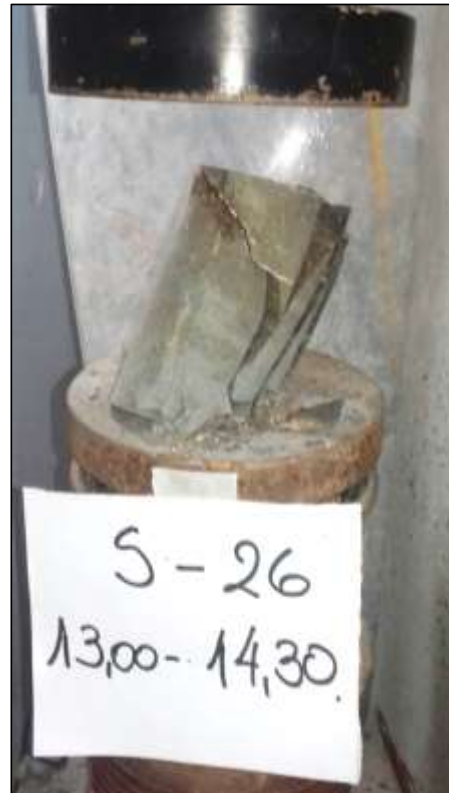
ENSAYO DE COMPRESIÓN NO CONFINADA EN ESPECÍMENES CALADOS DE ROCA

Identificación Nº	Profundidad (m)	Diámetro del Especímen n (cm)	Altura del Especímen n (cm)	Relación Altura - diámetro	Área Transversal del Especímen (cm ²)	Carga Máxima (kg)	Resistencia a Compresión (kg/cm ²)	Observaciones
BR 71 A (sondeo 26)	13,00 - 14,30	6,30	11,50	1,83	31,17	1870,00	59,99

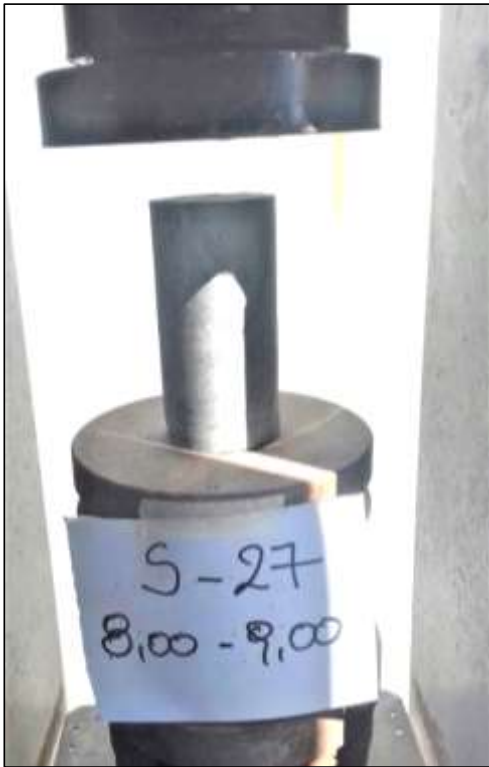
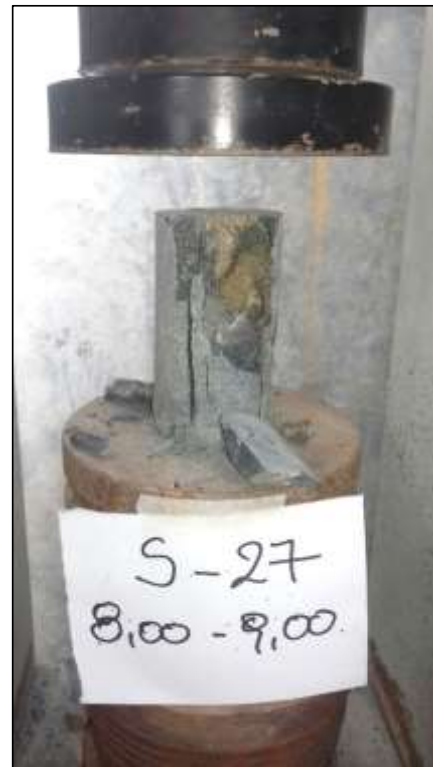
ENSAYO DE COMPRESIÓN NO CONFINADA EN ESPECÍMENES CALADOS DE ROCA

Identificación Nº	Profundidad (m)	Diámetro del Especímen n (cm)	Altura del Especímen n (cm)	Relación Altura - diámetro	Área Transversal del Especímen (cm ²)	Carga Máxima (kg)	Resistencia a Compresión (kg/cm ²)	Observaciones
BR 71 B (sondeo 27)	8,00 - 9,00	6,30	11,60	1,84	31,17	22070,00	708,00

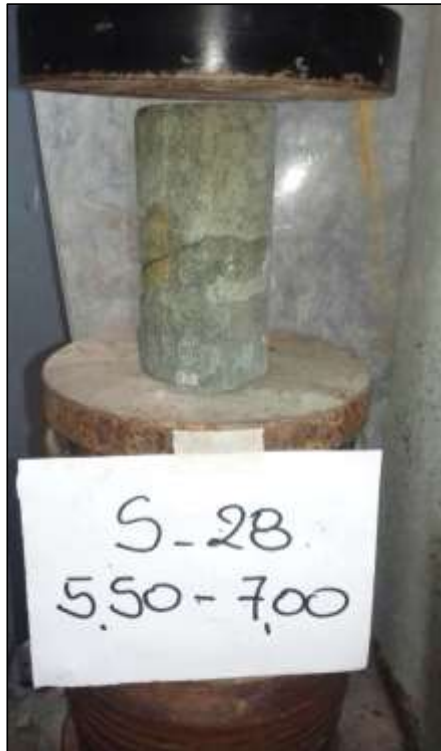
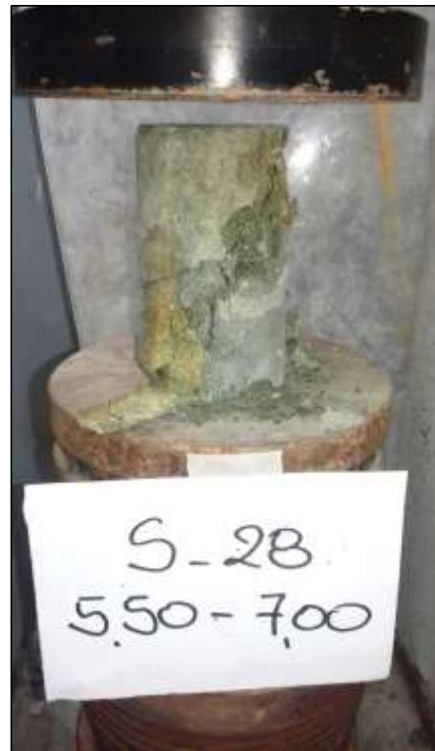
ENSAYO DE COMPRESIÓN NO CONFINADA EN ESPECÍMENES CALADOS DE ROCA

Identificación Nº	Profundidad (m)	Diámetro del Especímen n (cm)	Altura del Especímen n (cm)	Relación Altura - diámetro	Área Transversal del Especímen (cm ²)	Carga Máxima (kg)	Resistencia a Compresión (kg/cm ²)	Observaciones
BR 71 C (sondeo 28)	5,50 - 7,00	6,30	12,00	1,90	31,17	910,00	29,19

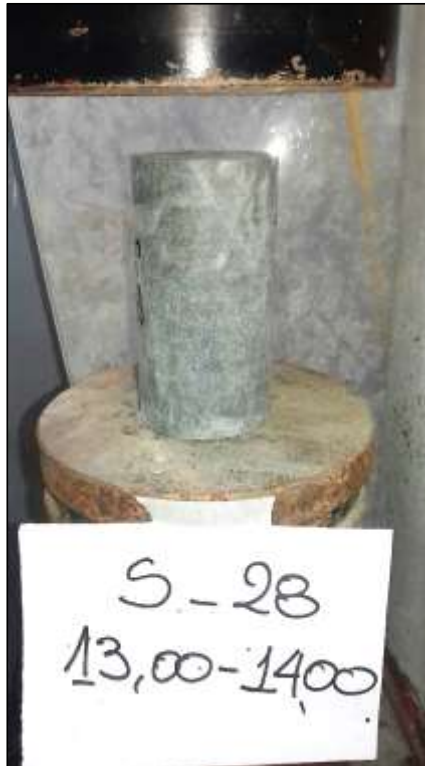
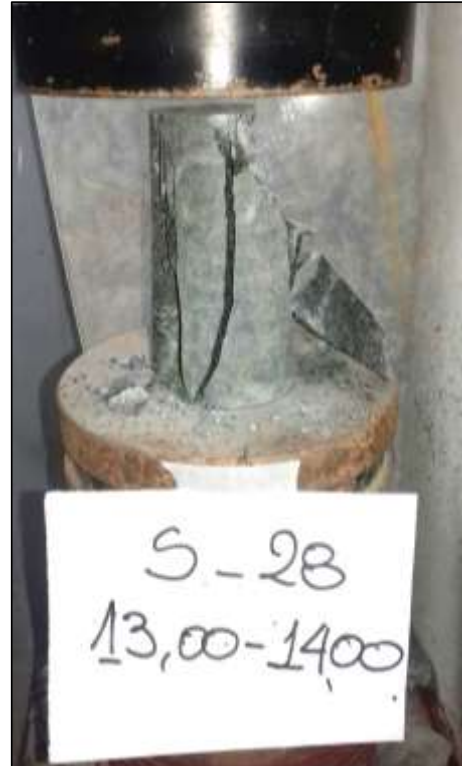
ENSAYO DE COMPRESIÓN NO CONFINADA EN ESPECÍMENES CALADOS DE ROCA

Identificación Nº	Profundidad (m)	Diámetro del Especímen n (cm)	Altura del Especímen n (cm)	Relación Altura - diámetro	Área Transversal del Especímen (cm ²)	Carga Máxima (kg)	Resistencia a Compresión (kg/cm ²)	Observaciones
BR 71 C (sondeo 28)	13,00 - 14,00	6,30	12,00	1,90	31,17	22030,00	706,71

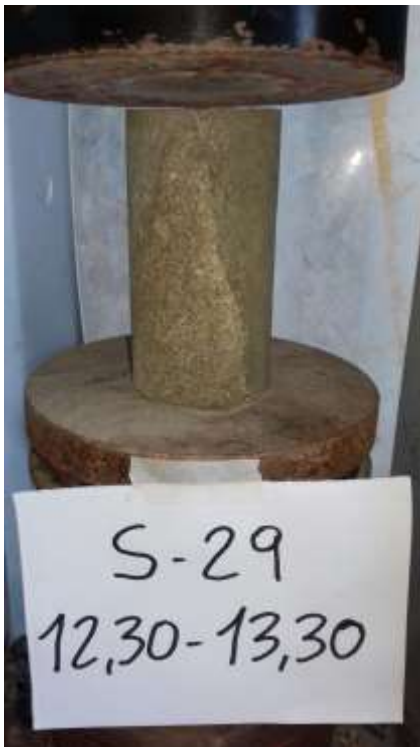
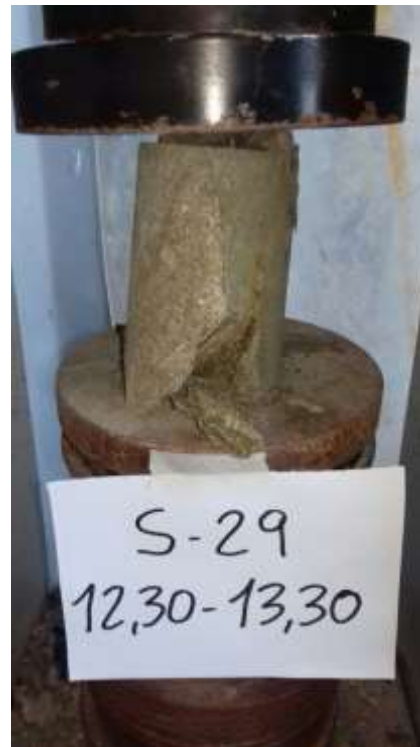
ENSAYO DE COMPRESIÓN NO CONFINADA EN ESPECÍMENES CALADOS DE ROCA

Identificación Nº	Profundidad (m)	Diámetro del Especimen (cm)	Altura del Especimen (cm)	Relación Altura - diámetro	Área Transversal del Especimen (cm ²)	Carga Máxima (kg)	Resistencia a Compresión (kg/cm ²)	Observaciones
BR 71 D (sondeo 29)	12,30 - 13,30	6,30	11,50	1,83	31,17	2574,75	82,60

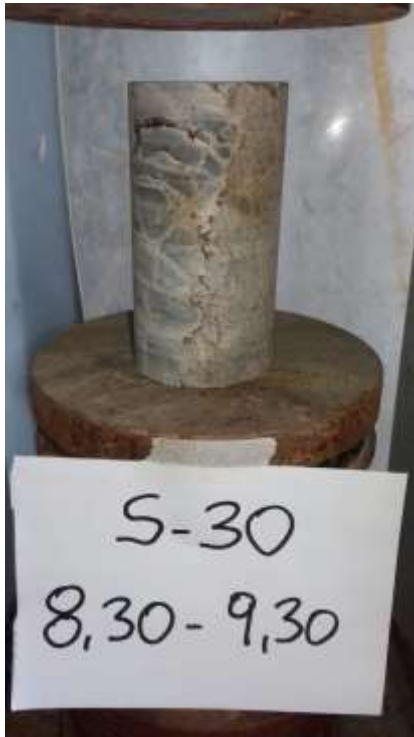
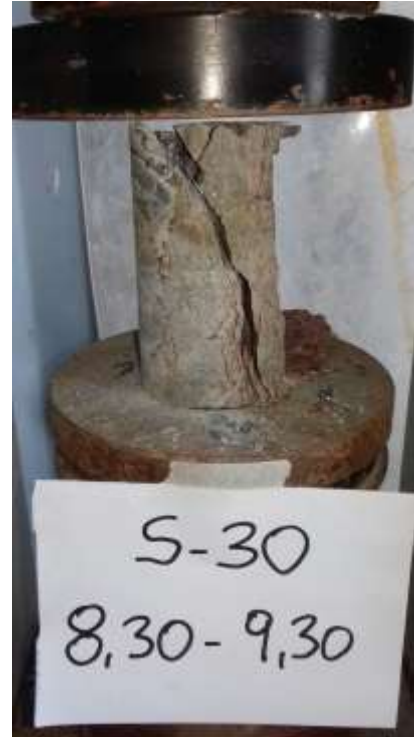
ENSAYO DE COMPRESIÓN NO CONFINADA EN ESPECÍMENES CALADOS DE ROCA

Identificación Nº	Profundidad (m)	Diámetro del Especímen n (cm)	Altura del Especímen n (cm)	Relación Altura - diámetro	Área Transversal del Especímen (cm ²)	Carga Máxima (kg)	Resistencia a Compresión (kg/cm ²)	Observaciones
BR 71 E (sondeo 30)	8,30 - 9,30	6,30	11,50	1,83	31,17	8169,27	262,07

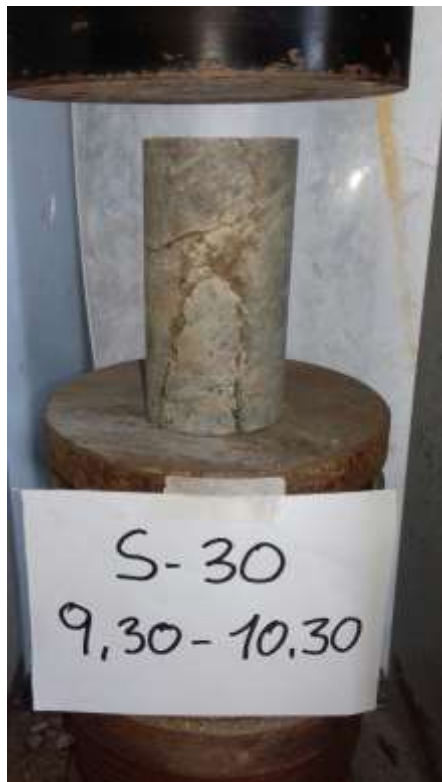
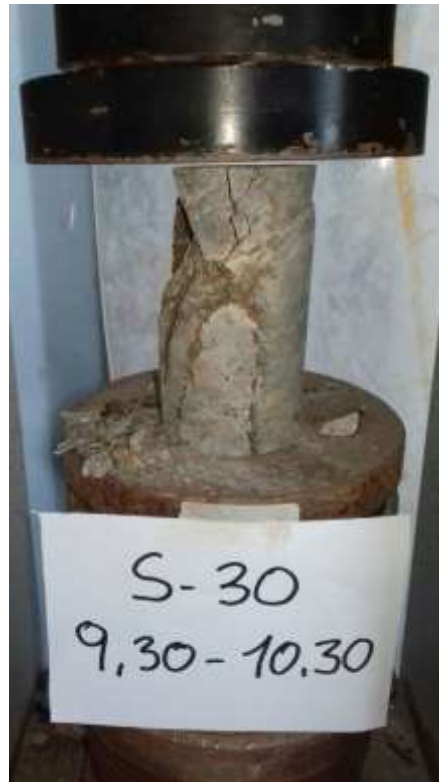
ENSAYO DE COMPRESIÓN NO CONFINADA EN ESPECÍMENES CALADOS DE ROCA

Identificación Nº	Profundidad (m)	Diámetro del Especímen n (cm)	Altura del Especímen n (cm)	Relación Altura - diámetro	Área Transversal del Especímen (cm ²)	Carga Máxima (kg)	Resistencia a Compresión (kg/cm ²)	Observaciones
BR 71 E (sondeo 30)	9,30 - 10,30	6,30	11,50	1,83	31,17	29307,67	940,18

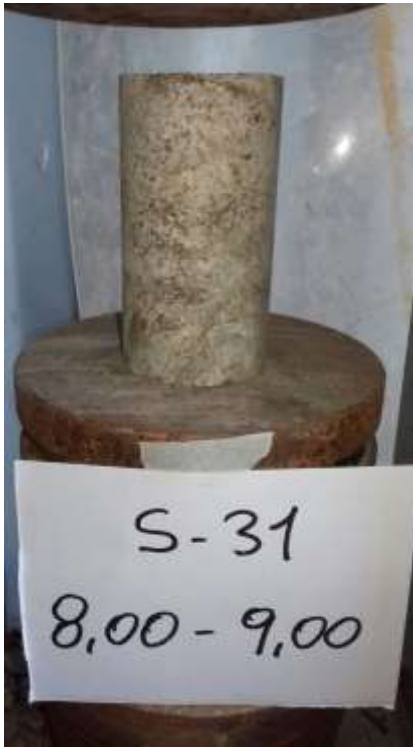
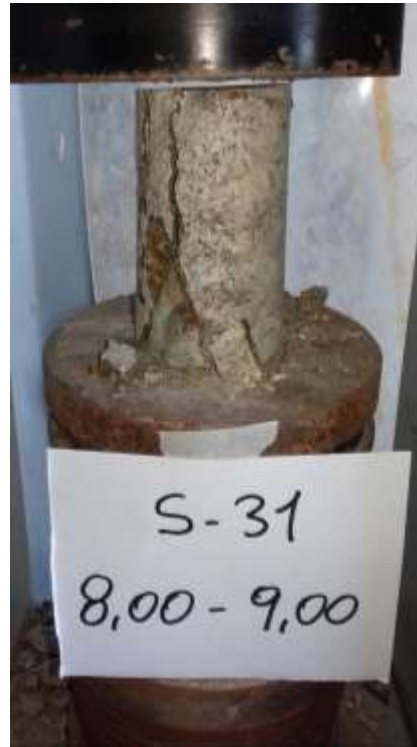
ENSAYO DE COMPRESIÓN NO CONFINADA EN ESPECÍMENES CALADOS DE ROCA

Identificación Nº	Profundidad (m)	Diámetro del Especimen (cm)	Altura del Especimen (cm)	Relación Altura - diámetro	Área Transversal del Especimen (cm ²)	Carga Máxima (kg)	Resistencia a Compresión (kg/cm ²)	Observaciones
BR 71 F (sondeo 31)	8,00 - 9,00	6,30	11,50	1,83	31,17	10775,81	345,68

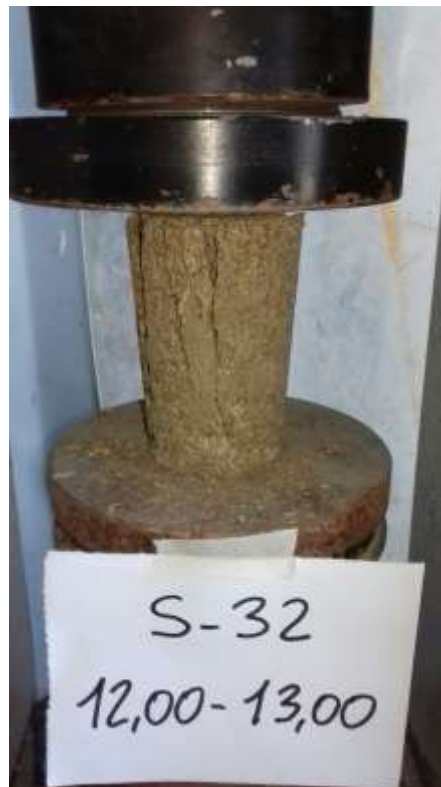
ENSAYO DE COMPRESIÓN NO CONFINADA EN ESPECÍMENES CALADOS DE ROCA

Identificación Nº	Profundidad (m)	Diámetro del Especímen n (cm)	Altura del Especímen n (cm)	Relación Altura - diámetro	Área Transversal del Especímen (cm ²)	Carga Máxima (kg)	Resistencia a Compresión (kg/cm ²)	Observaciones
BR 72 (sondeo 32)	12,00 - 13,00	6,30	11,50	1,83	31,17	3528,36	113,19
