OBRA: ESTUDIO GEOTÉCNICO EN PUENTES FFCC.

UBICACIÓN: RÍO YÍ - DURAZNO. R.O.U.				
DOCUMENTO TIPO:			HOJA:	REVISIÓN:	
INFORME GEOTECNICO			1 DE 65	B

INFORME ESTUDIO GEOTÉCNICO

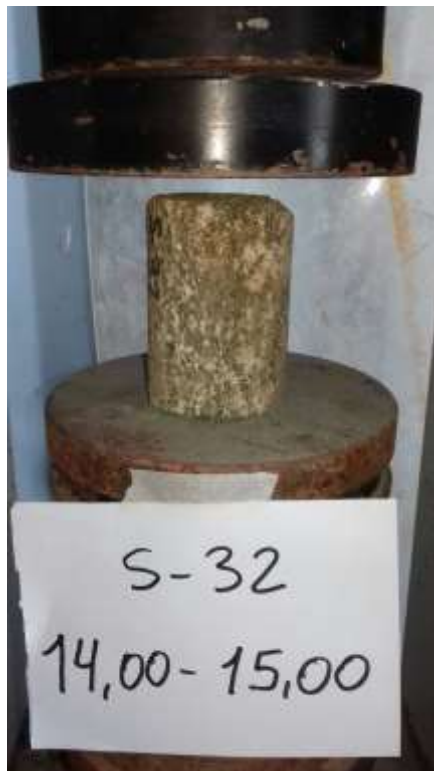
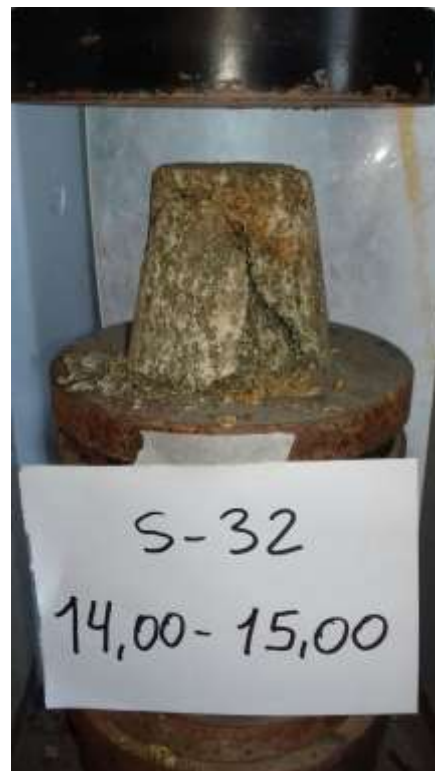
ENSAYO DE COMPRESIÓN NO CONFINADA EN ESPECÍMENES CALADOS DE ROCA

Identificación Nº	Profundidad (m)	Diámetro del Especímen n (cm)	Altura del Especímen n (cm)	Relación Altura - diámetro	Área Transversal del Especímen (cm ²)	Carga Máxima (kg)	Resistencia a Compresión (kg/cm ²)	Observaciones
BR 72 (sondeo 32)	14,00 - 15,00	6,30	11,50	1,83	31,17	1748,29	56,08

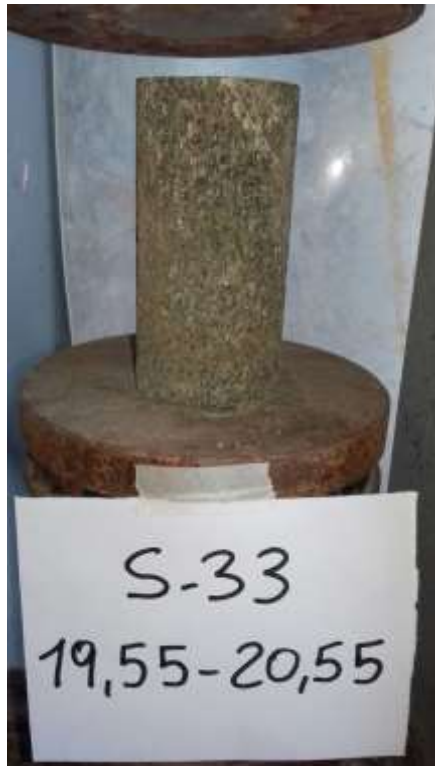
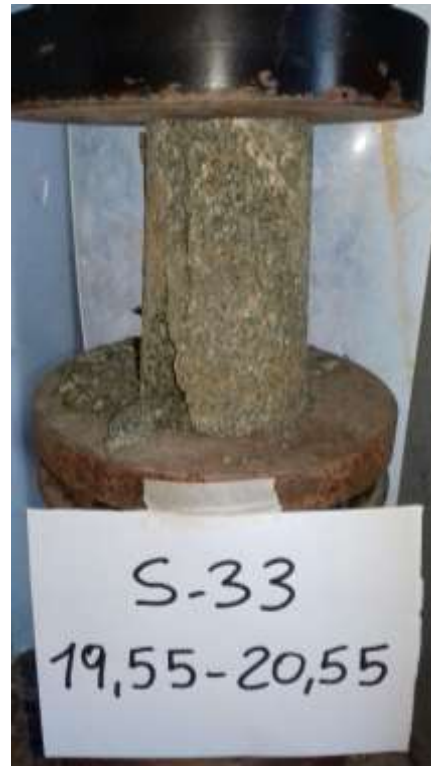
ENSAYO DE COMPRESIÓN NO CONFINADA EN ESPECÍMENES CALADOS DE ROCA

Identificación Nº	Profundidad (m)	Diámetro del Especímen n (cm)	Altura del Especímen n (cm)	Relación Altura - diámetro	Área Transversal del Especímen (cm ²)	Carga Máxima (kg)	Resistencia a Compresión (kg/cm ²)	Observaciones
BR 73 (sondeo 33)	19,55 - 20,55	6,30	11,50	1,83	31,17	4513,76	144,80
