INFORME DE AUDITORIA AMBIENTAL

Proyecto Ferroviario Montevideo. – Paso de los Toros TRINCHERA Capurro

Obra: FFCC-B005: Construcción de Trinchera ubicada entre las progresivas pk 3+011 y 4+180, sobre la vía férrea, cruza las calles Uruguayana, Flanghini y Capurro en la ciudad de Montevideo.

Fecha auditoria: 23/01/2023

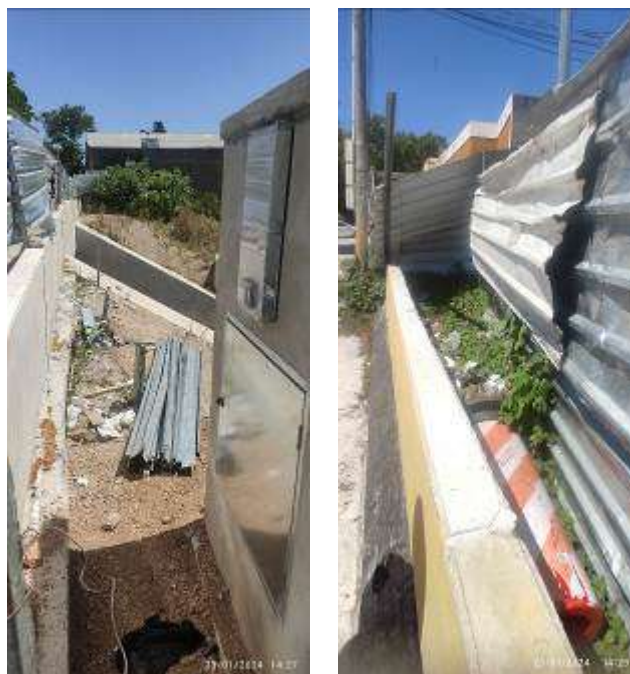
Ref.	Descripción	Requisito
1	Se encuentran residuos varios asociados a las estructuras utilizadas durante la obra en el entorno de los sitios recorridos, si bien la obra no está en actividad, la gestión de residuos se debe mantener en todas las etapas de la misma, este no es un aspecto a corregir durante el Plan de Recuperación Ambiental.	10.2 del MAV, 1998.
Tipo de NC: 2		Código del hallazgo: RS-4

Foto 12.1-1 Residuos de estructuras. Vta. 0

Integrar a la gestión de residuos actividades que aseguren que se mantenga la misma cuando la obra está fuera de actividad, pues aún no se ha terminado, por ejemplo, recorridos para levantar incluso residuos que son generados por los vecinos del lugar, más allá de los dejados por la propia obra.

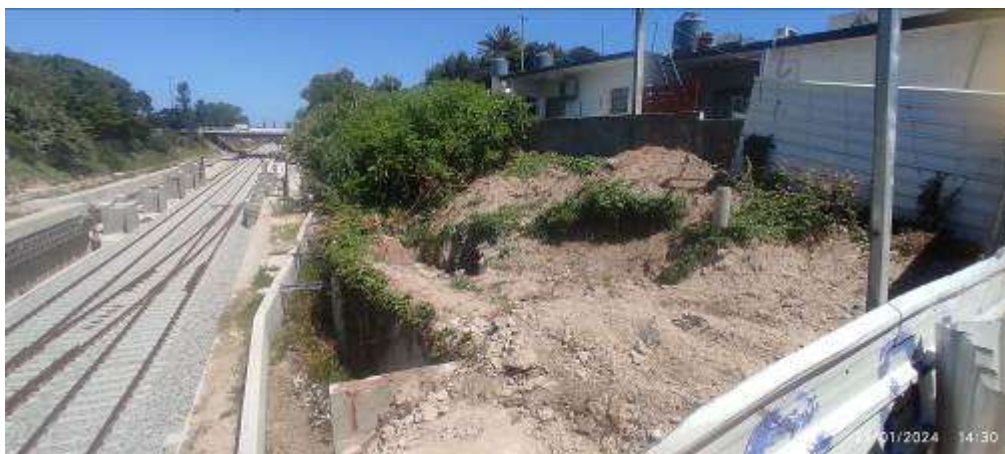
Ref.	Descripción	Requisito
1	Se encuentran taludes aún no conformados con tapiz vegetal u otro tipo de cobertura y se han iniciado procesos de erosión.	PGA CCFC
Código del hallazgo: PF-4

Foto 12.2-1 Talud sin conformar.
