INFORME DE AUDITORIA AMBIENTAL

Obra: 09-23 – Construcción de una playa de estacionamiento para camiones en el Paso de Frontera de Río Branco, Cerro Largo.

Empresa constructora: TDR GROUP S.A.S.

Fecha auditoria: 15/11/2023

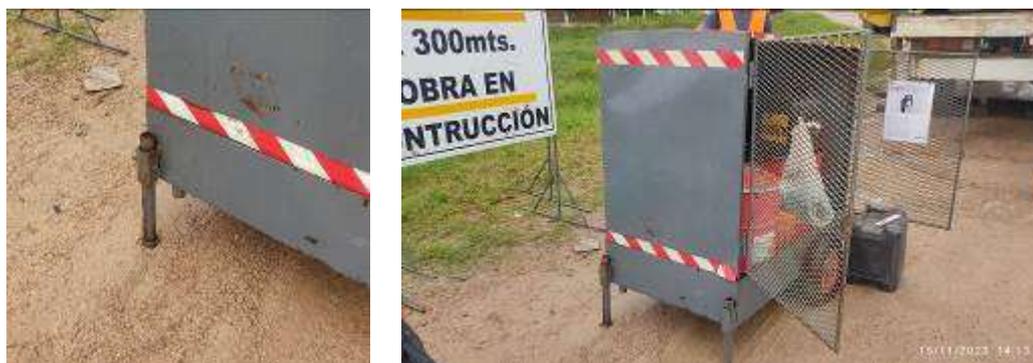
Ref.	Descripción	Requisito
1	<u>Predio del Estacionamiento</u> La estructura para depósitos de hidrocarburos tiene el desagüe abierto por lo que no es estanca. -Ver Foto 12.1-1-	6.1 Decreto 010/2020 - Manual Ambiental de la DNV/2015.
Tipo de NC: 2		Código del hallazgo: PEL-6

Foto 12.1-1 Depósito de hidrocarburos no estanco.

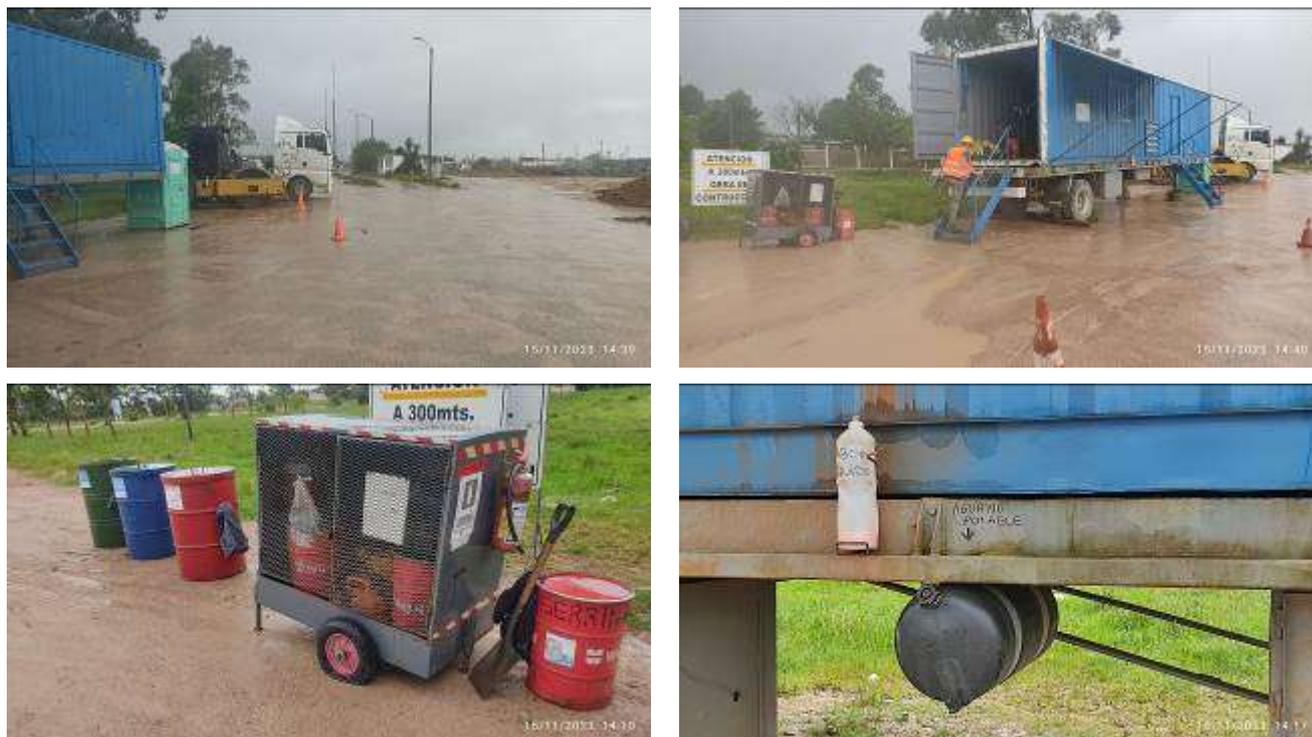
Se han instalado en el predio del estacionamiento dos contenedores para oficinas y pañol, se encuentran estructuras para disposición de residuos y cartelera adecuada.

Foto 12.2-1 Instalaciones de TDR en el predio de construcción del estacionamiento.

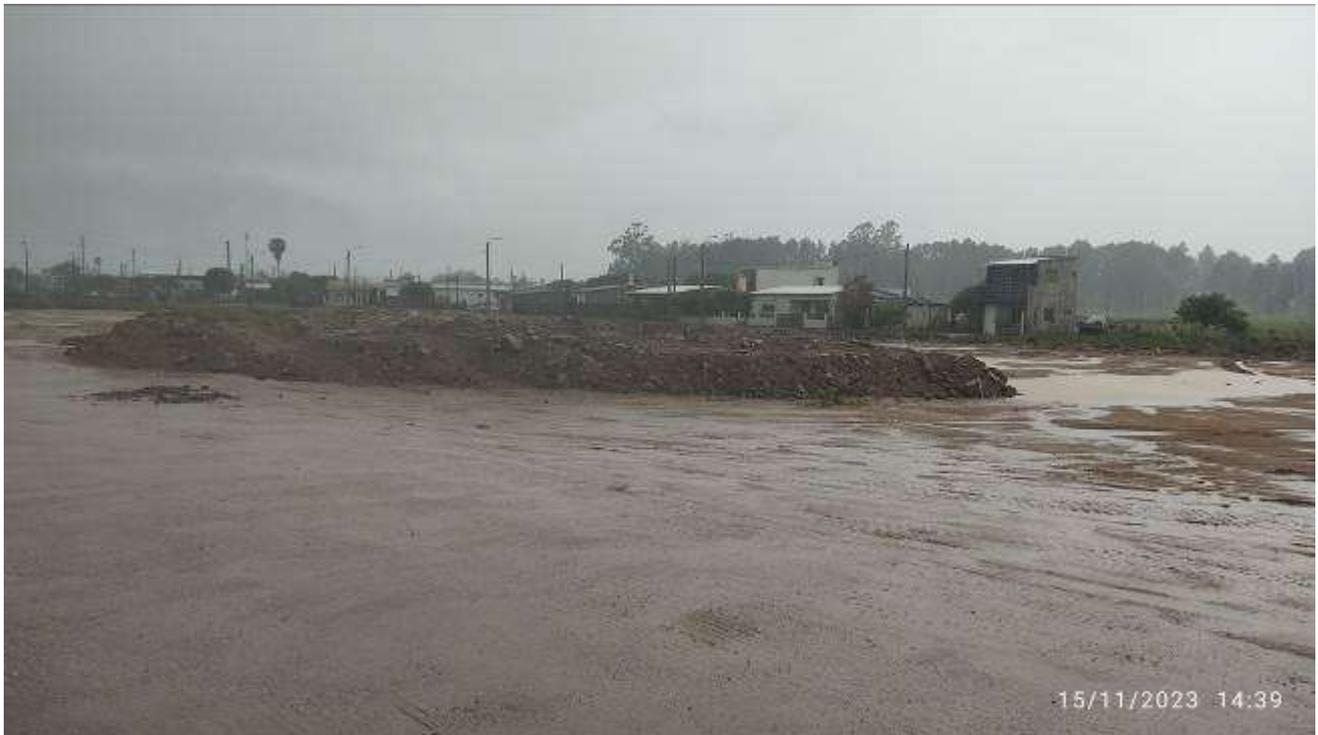
El predio se ha delimitado con una cinta amarilla, pero es necesario controlar que esta sea suficiente pues hay casas habitadas en el entorno y podría darse el pasaje de personas para cortar camino.

Foto 12.3-1 Vista del predio del Estacionamiento.

- Reforzar la señalización del perímetro del predio con algún cartel de cartelera "No Pasar" dado que está en zona poblada y puede ser transitado para acortar recorridos por los vecinos del entorno.
- Definir explícitamente en los ITGA la disposición de residuos especiales de TDR y las autorizaciones y/o comprobantes de disposición de los residuos generados, adjuntando comprobantes.
