INFORME DE AUDITORIA AMBIENTAL

Proyecto Ferroviario Montevideo. – Paso de los Toros TRINCHERA Las Piedras

Obra: FFCC-T002: Construcción de Trinchera ubicada
en la ciudad de Las Piedras.

Fecha auditoría: 22/03/2022

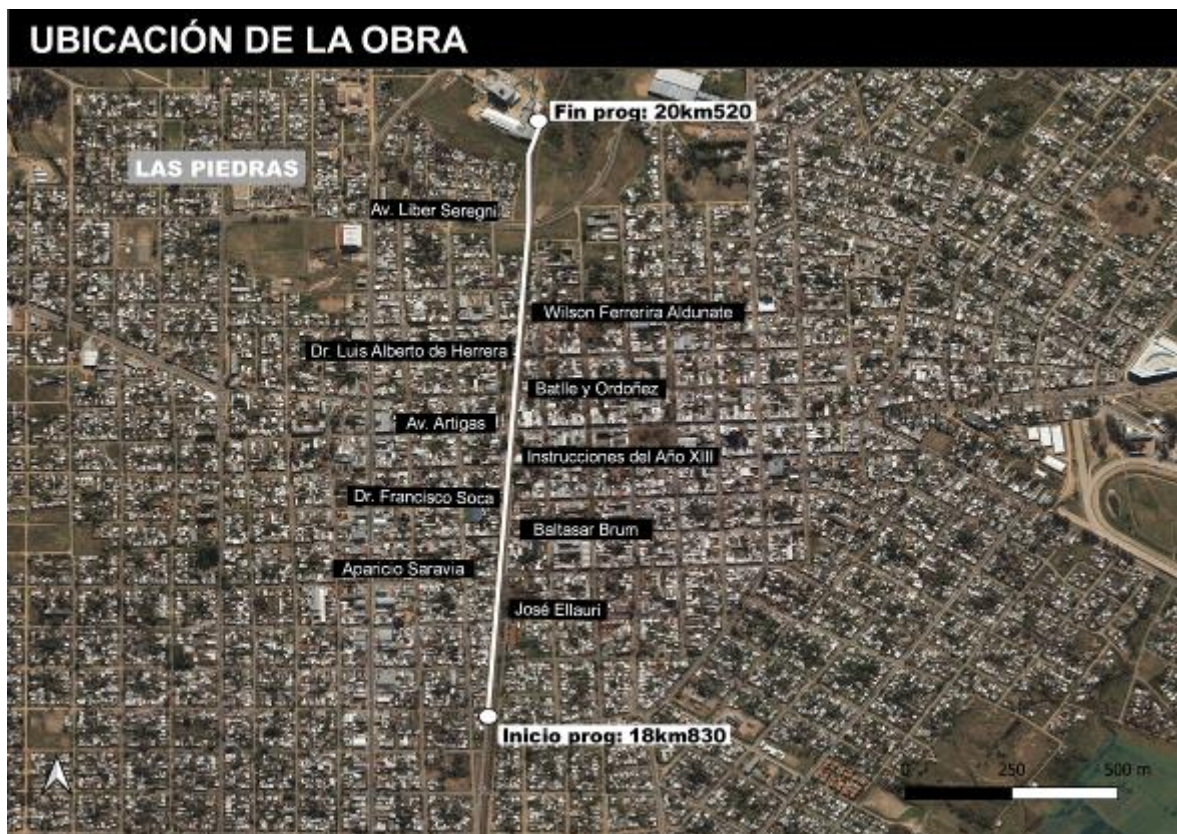
La trinchera se ubica en la ciudad de Las Piedras, departamento de Canelones, entre las progresivas 18km830 y 20km520 con un total de 1.690 m.

- pk 18+830 a Pk 18+870: Muro de Contención
- pk 18+870 a Pk 20+040: Pilotes secantes con perforación simple
- pk 20+040 a Pk 20+300: Muro de contención
- pk 20+300 a Pk 20+520: Pilotes no secantes con perforación simple

- Frente Pilotera 1, comienza en el pk 18+830 avanzando hacia pk 19+237
- Frente Pilotera 2, comienza en el pk 19+758 avanzando hacia pk 19+237
- Frente Pilotera 3, comienza en el pk 20+520 avanzando hacia pk 19+758

Figura 4-1 Ubicación de la obra.

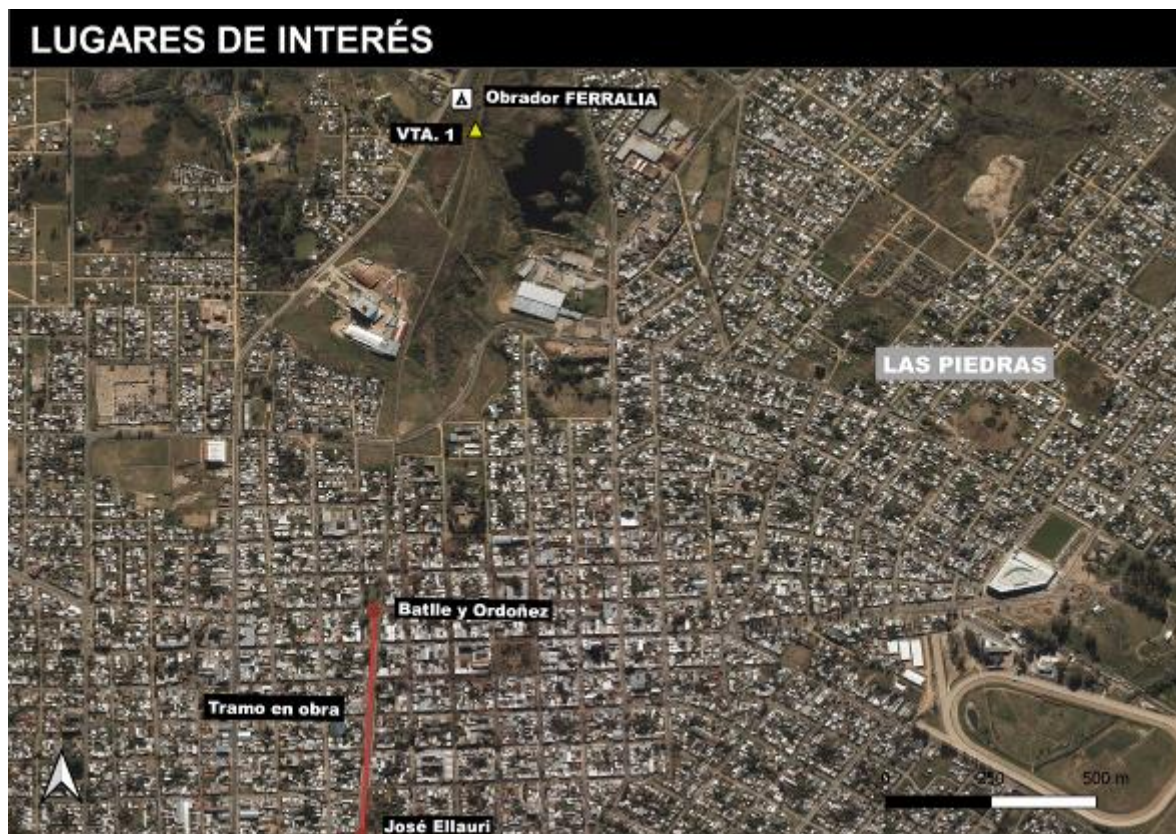
- i. Recorrido por el tramo en obra paralelo a la calle Dr. Alfonso Espinola entre José Ellauri y Batlle y Ordoñez.
- ii. Recorrido por obrador de subcontrato FERRALIA, estructuras de hierro y acero
(Lat. 34°42'46.85"S, Long. 56°13'4.41"O)

Figura 5-1 Lugares de interés.

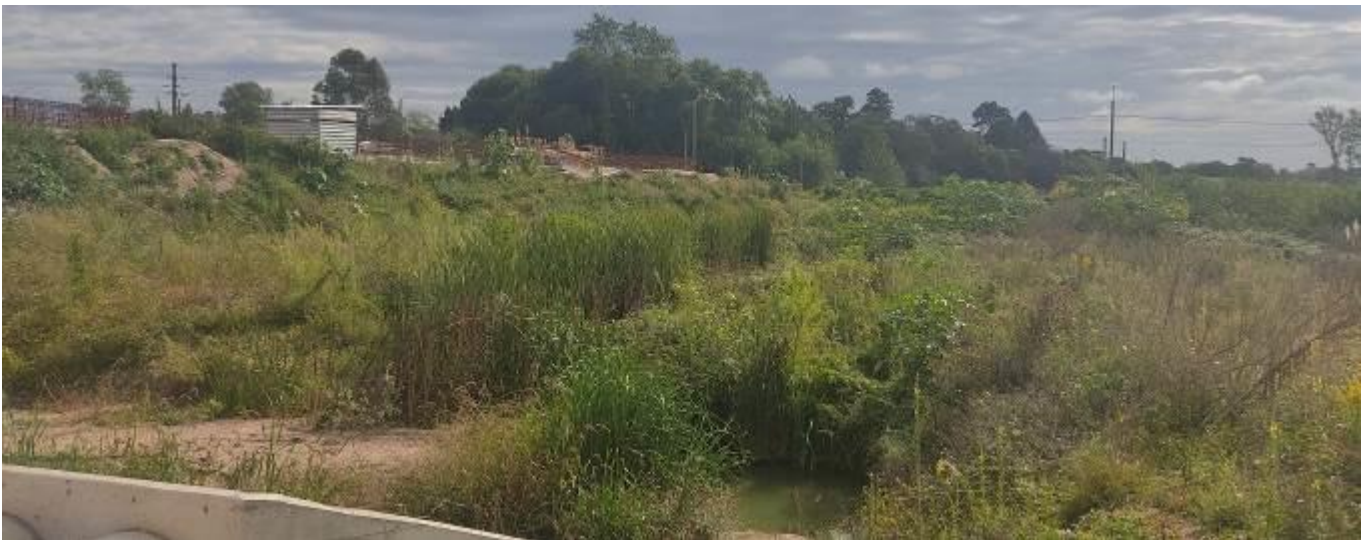
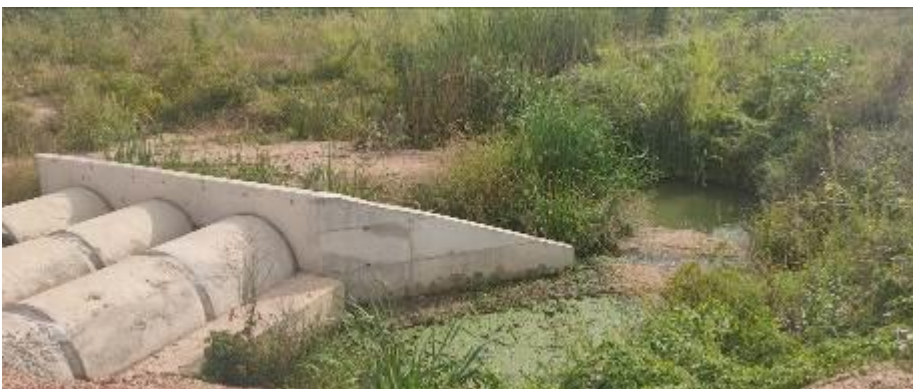
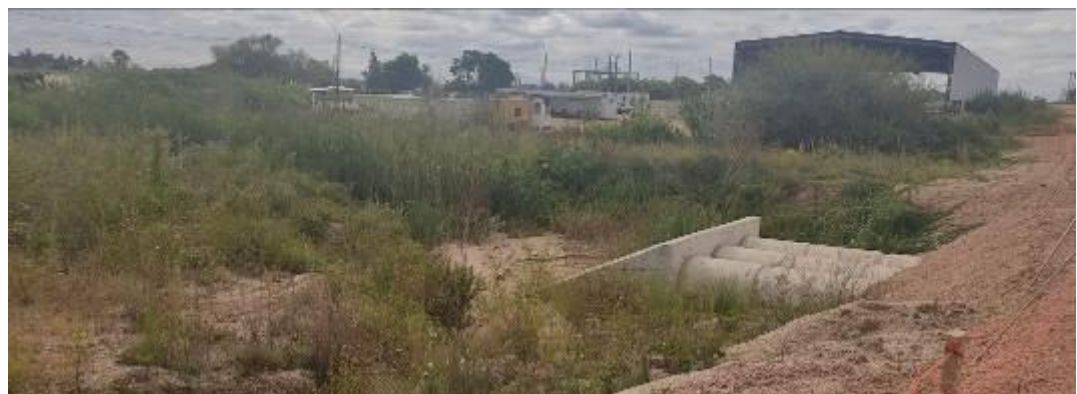
13.1 Observación 1

Ref.	Descripción	Requisito
1	<u>Vta.1 (Lat. 34°42'49.69"S, 56°13'3.11"O)</u> Alcantarilla tapada y erosiones en taludes de la cañada dentro del predio del obrador del subcontrato FERRALIA.	Ítem 9 PGA (Edición 02, 22/11/2019)

Foto 13.1-1 Alcantarilla tapada y erosiones en predio obrador FERRALIA

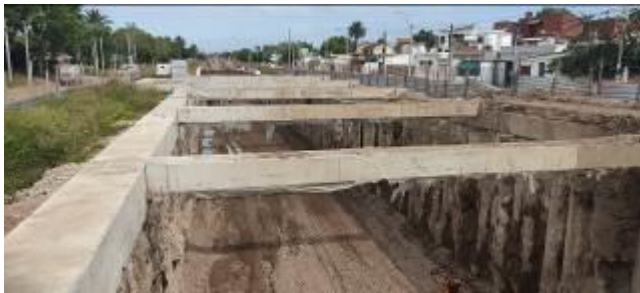
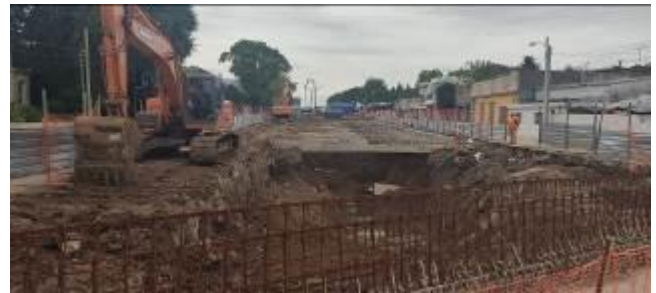
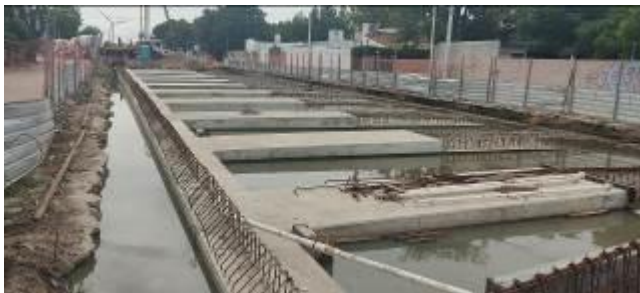
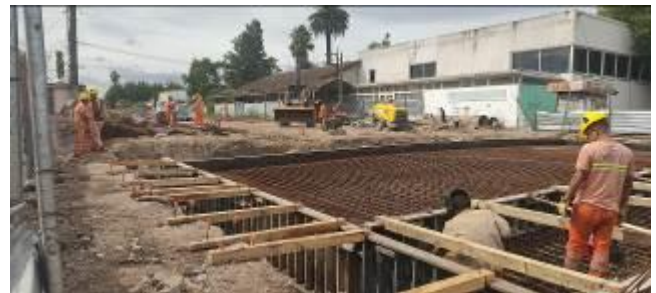
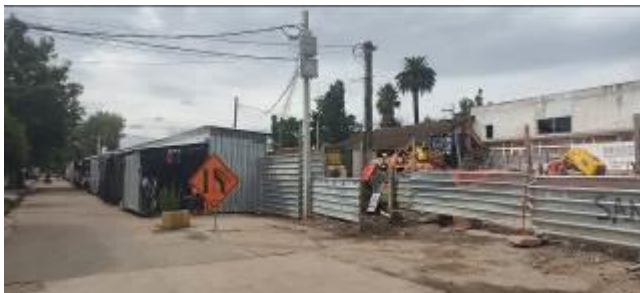
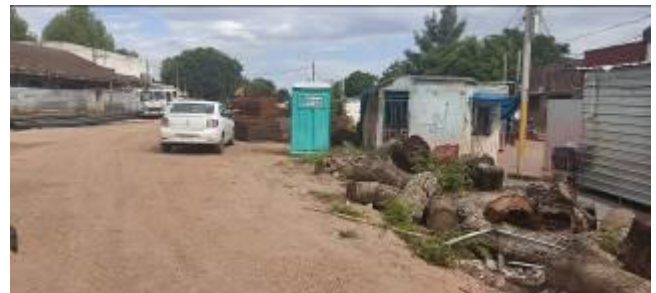
13.2 Vistas del tramo en obra

Foto 13.2-1 Vistas del tramo en obra.

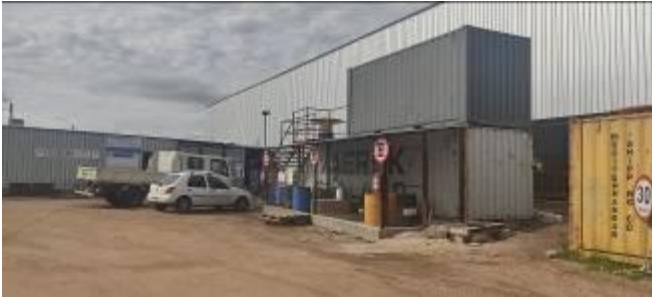
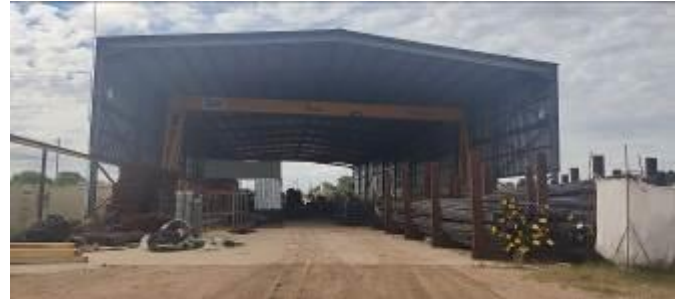
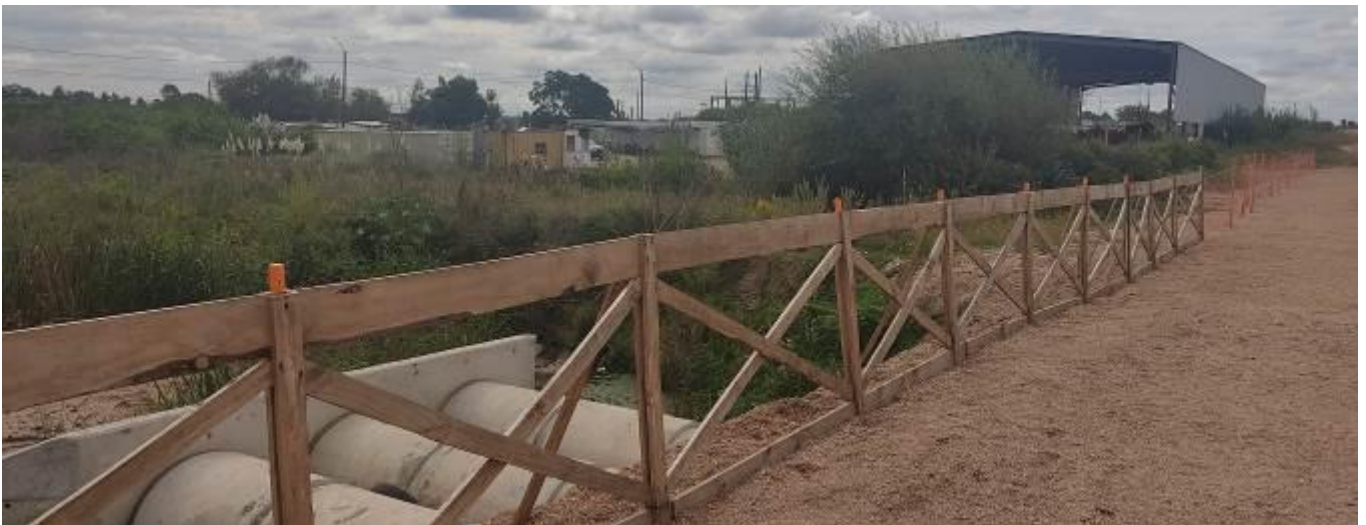
13.3 Obrador subcontrato FERRALIA

Foto 13.3-1 Obrador subcontrato FERRALIA
