INFORME DE AUDITORIA AMBIENTAL

Proyecto Ferroviario Montevideo. – Paso de los Toros

Obra: FFCC-T004: Construcción de Trinchera Vial Borrazás

Fecha auditoría: 02/05/2022

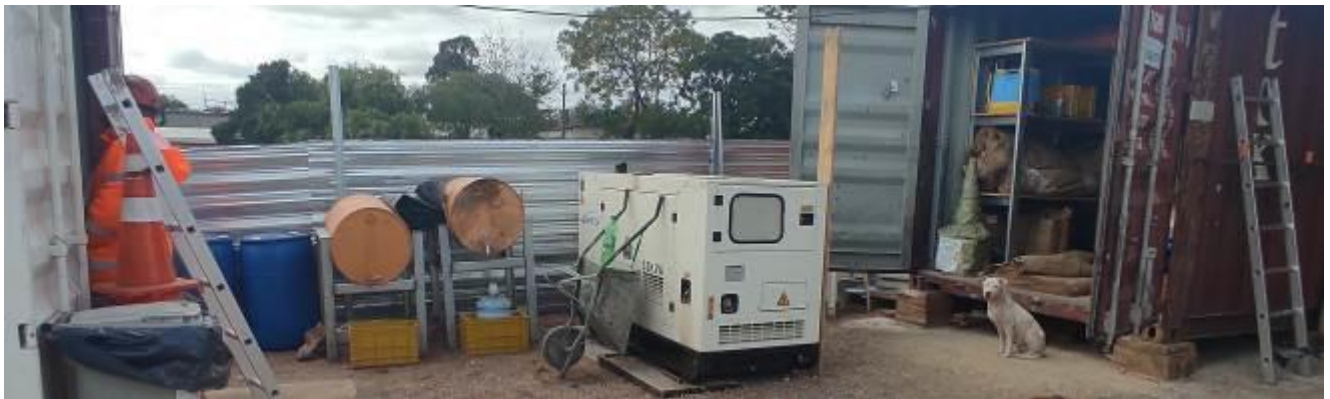
| Ref. | Descripción | Requisito |
|---|---|---|
| 1 | Tanques con productos químicos y generados de energía eléctrica sin diques de contención adecuados. | Ítem 9.3 Manual Ambiental DNV, 1998. |

Foto 13.1-1 Tanques con productos químicos y generador sin diques adecuados.

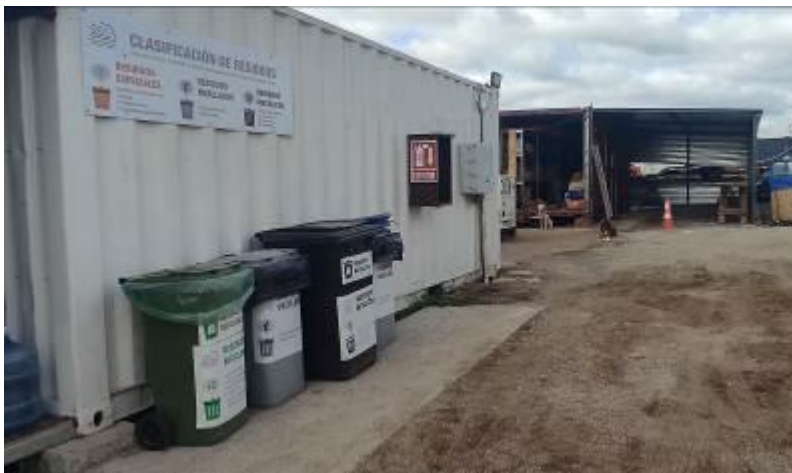
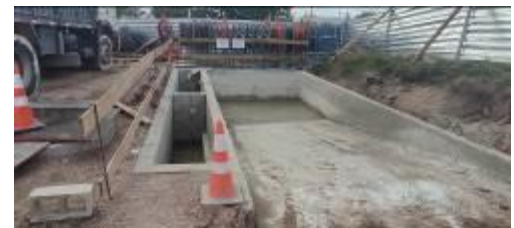
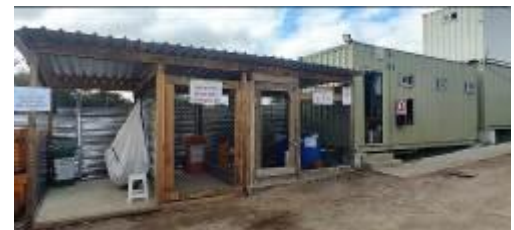
Foto 13.2-1 Vistas del Obrador

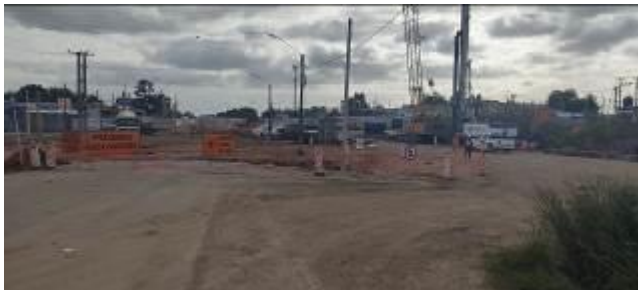
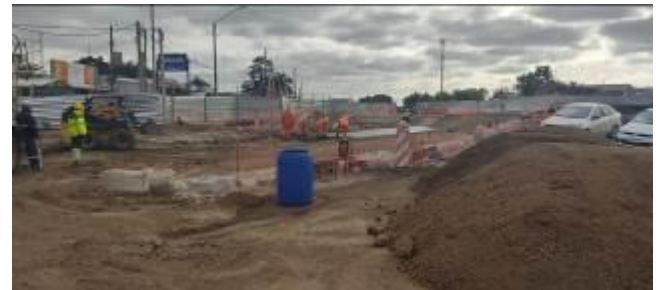
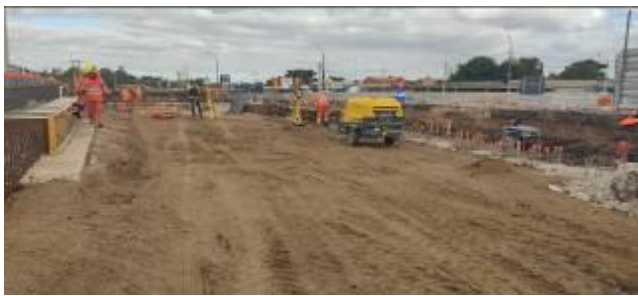
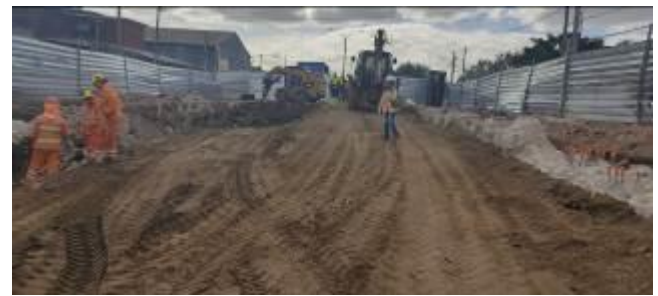
- a. Fecha de inicio de los trabajos: diciembre 2021
- b. Fecha de finalización: noviembre 2022
- c. Referencia de avances a la fecha de esta auditoría: 55 %
- d. Tareas que se estaban ejecutando durante la auditoría: hormigón de limpieza.

Foto 13.3-1 Vistas frente de obra.
