INFORME DE AUDITORIA AMBIENTAL

Proyecto Ferroviario Montevideo. – Paso de los Toros TRINCHERA Manuel Calleros

Obra: 35/2017-T05: Construcción de Trinchera Manuel Calleros, ubicada entre las progresivas 106 y 107, sobre la vía férrea entre las calles Luis Batlle Berres y Lorenzo d'Auria, ciudad de Florida

Fecha auditoría: 14/10/2021

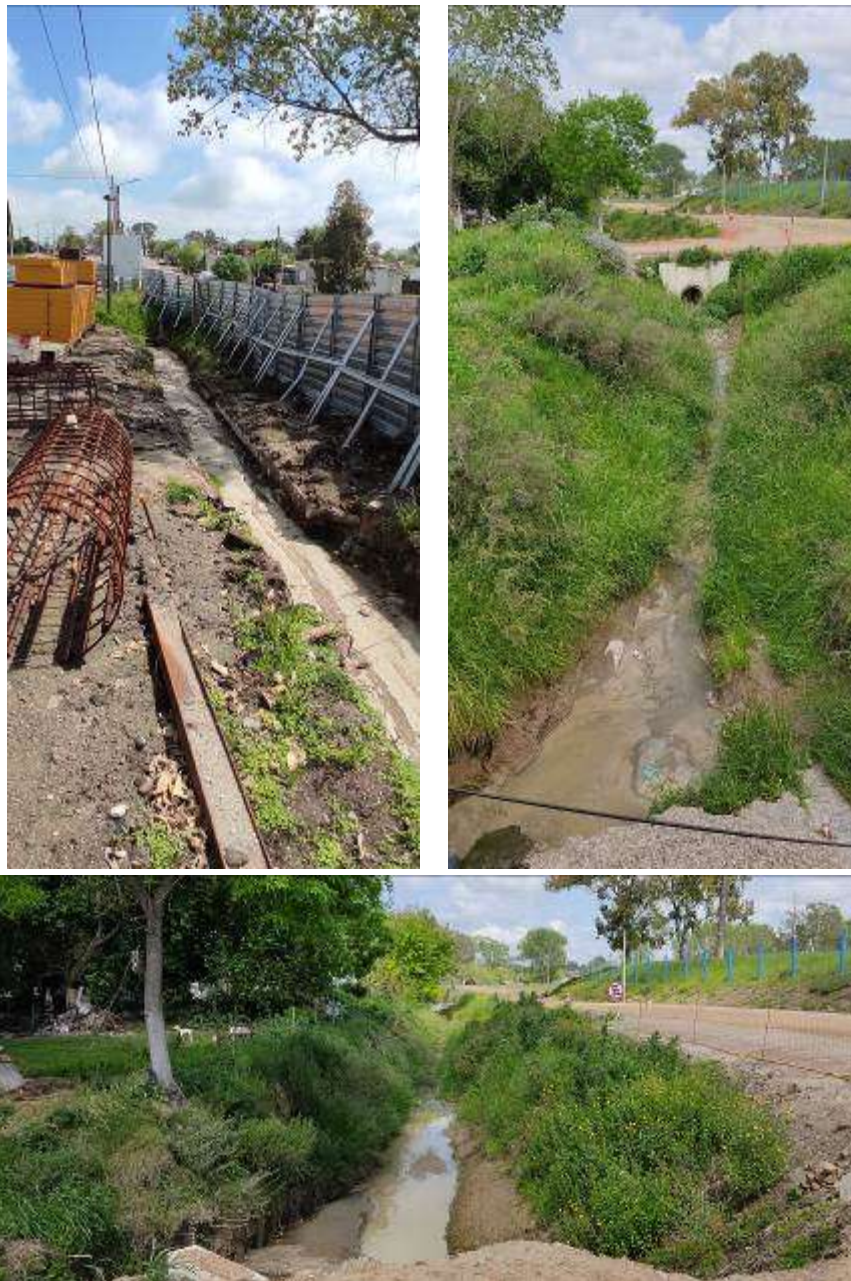
13.1 No Conformidad 1

Ref.	Descripción	Requisito
1	Vista 1 (Lat. 34° 5'22.42"S, 56°13'17.99"O) Derrames de agua del pilotaje, contaminada en cañada próxima a la zona de obra.	9.3 Manual Ambiental de Vialidad, 1998.

Foto 13.1-1 Derrames agua contaminada.

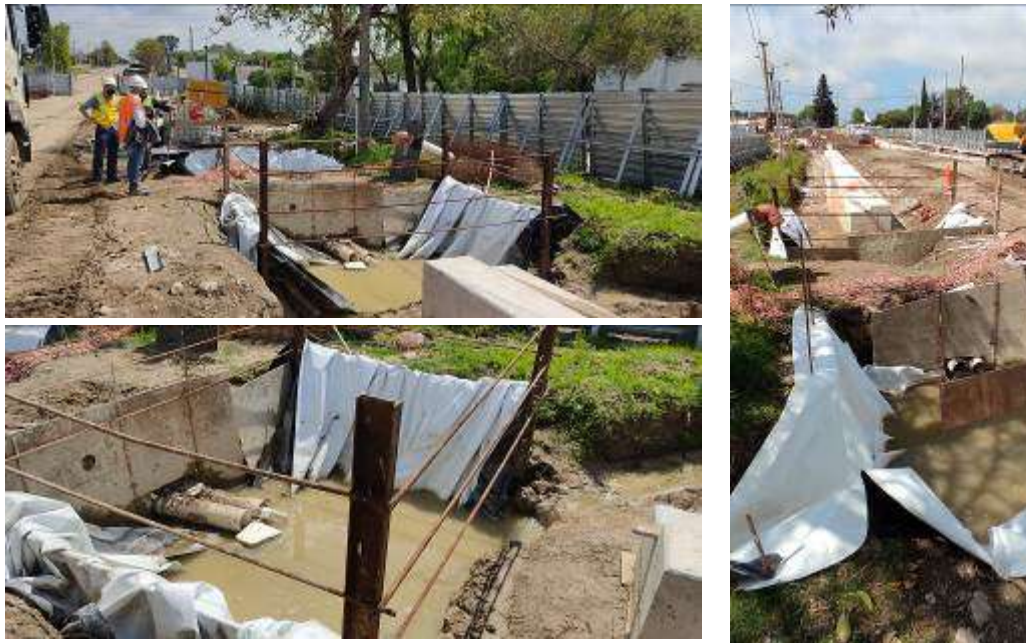
13.2 Observación 1

Ref.	Descripción	Requisito
1	Pileta de decantación en mal estado.	Ítem 6.5 PGA - Adenda 13 Edición 00, 22/09/2020
2	No se ha realizado un vallado que asegure delimitar la zona de obra de predios vecinos para no generar molestias.	Ítem 22.12 PGA

Foto 13.2-1 Pileta de decantación en mal estado.

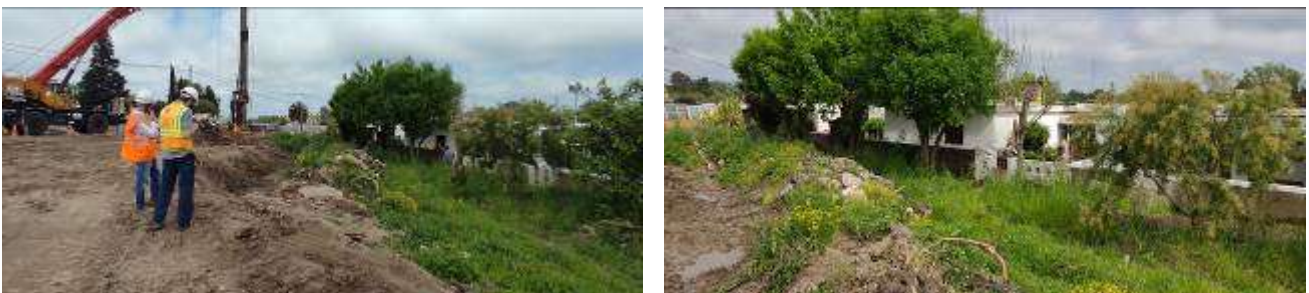
13.3 Observación 2

Foto 13.3-1 Falta de vallado en el entorno de obra.
