FUNDAÇÃO LUIZ ENGLERT

4.1.2 Registros Termográficos e dos Termopares no Ambiente Externo

4.2 Resultados das Análises dos Gases

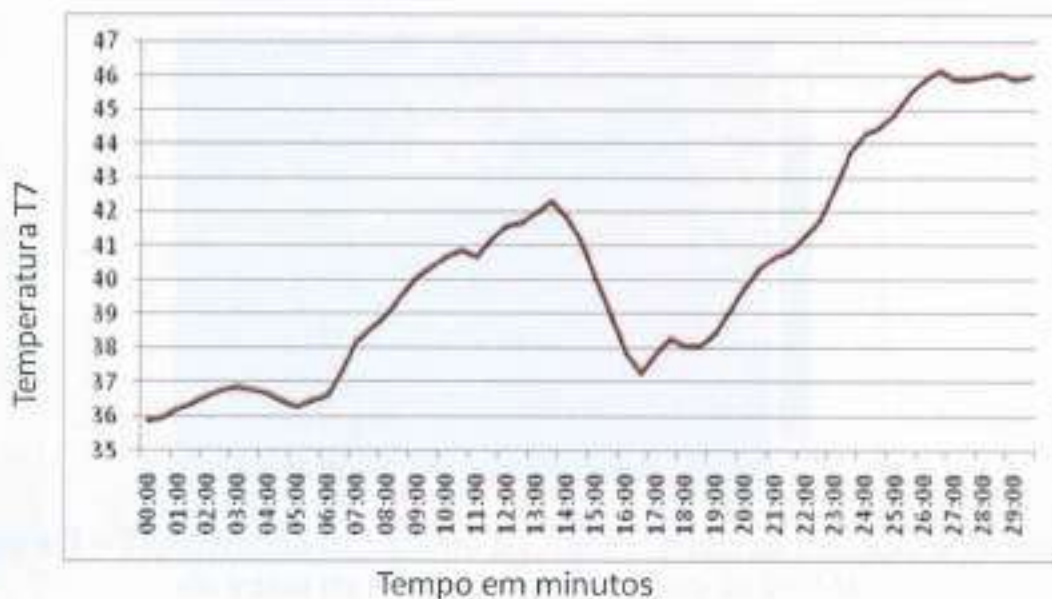
Figura 4.6 – Gráfico do comportamento das temperaturas do termopar T7, durante o ensaio, das 09:37h até às 10:06:18h.

As temperaturas registradas pelo T7 ficaram em torno de 36°C, no início do ensaio, e evoluíram para 46°C, às 10:06:18h (horário da última leitura efetuada, pois o Field Logger foi retirado antes do colapso, para evitar danos), conforme indicado na Figura 4.6.

Examinando a Figura 4.6 percebe-se que, em termos gerais, o comportamento da curva de evolução das temperaturas do termopar T7, posicionado em frente à janela lateral da sala, foi similar ao verificado no interior do protótipo, marcado por uma elevação mais branda de temperatura nos primeiros sete (7) minutos de ensaio, seguida de uma elevação rápida que dura até os treze (13) minutos. Depois disso se verifica um período de redução das temperaturas, que dura cerca

de (três) minutos, após o qual as mesmas voltam a crescer, até próximo ao momento do colapso, quando foram interrompidas as leituras.

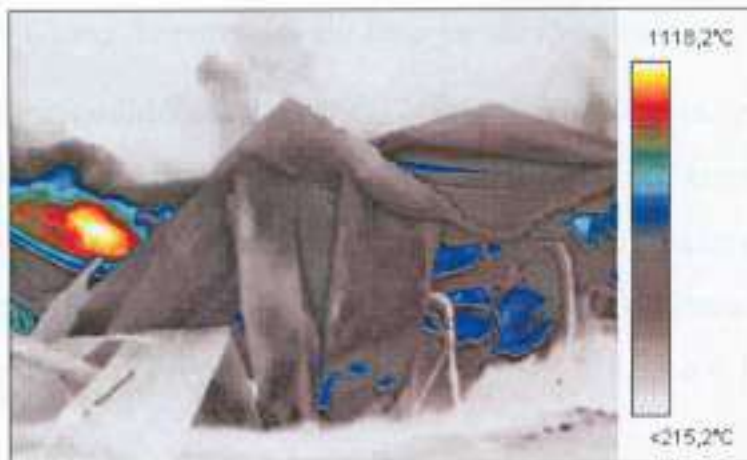
Figura 4.12 – Temperaturas captadas pelo termógrafo fixo, às 10:17h, 9 minutos, após o colapso da estrutura.

Após nove (9) minutos do colapso, foram registradas temperaturas próximas a 1120°C no protótipo, enquanto na zona da barreira B1 captaram-se, na média, temperaturas em torno de 236°C, como ilustra a Figura 4.12.

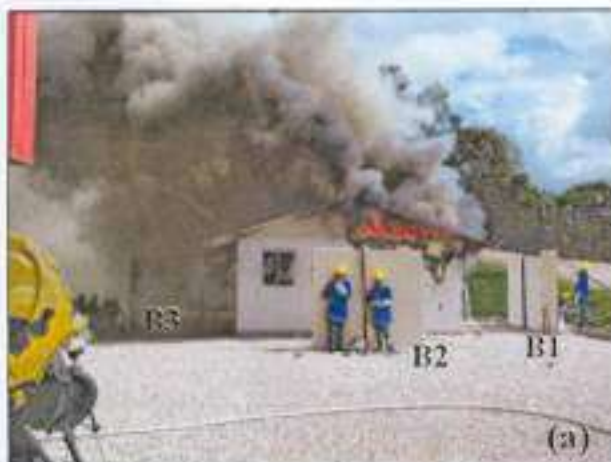
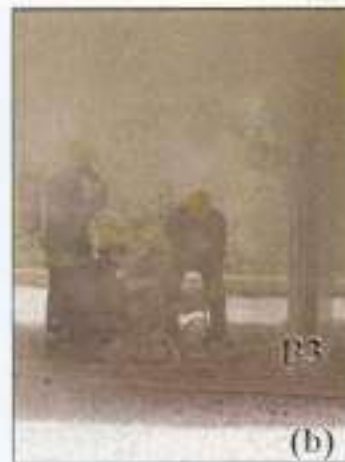
Figura 4.21 – (a) Vista geral do comportamento da fumaça durante o ensaio; (b) Detalhe da densidade da fumaça na barreira B3.

Observa-se que a barreira B3 foi a mais atingida pela fumaça, como pode se verificar na Figura 4.21. Por isso, a mesma teve registros de medições mais acentuadas de monóxido de carbono (CO) do que as demais. Registraram-se concentrações de monóxido de carbono de cerca de 8ppm na 1ª coleta, 23ppm na 2ª coleta e 10ppm na 3ª coleta.

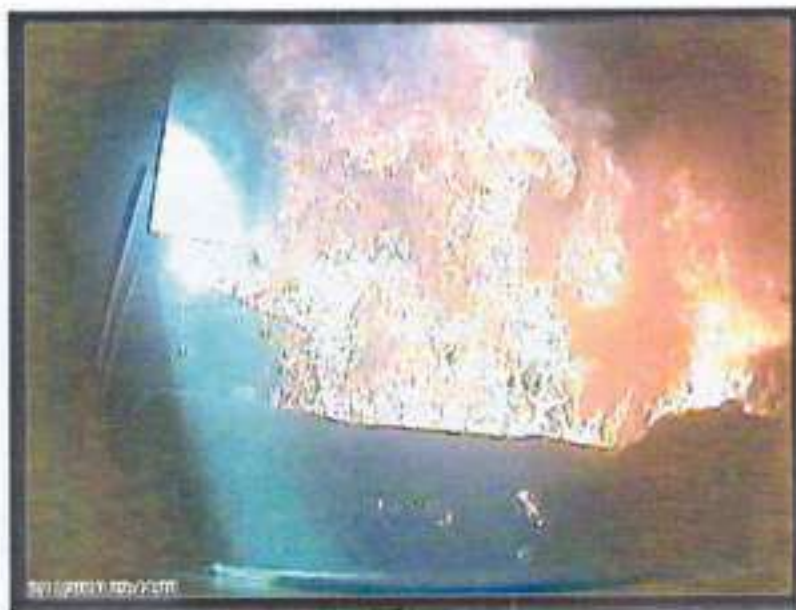
Figura 5.4 – Atuação plena do fogo no interior do protótipo, às 09:44:04h ou 7 minutos do início do ensaio.

Como descrito nos itens anteriores, o ensaio de simulação de incêndio teve início às 09h37min, mas a atuação plena do fogo só ocorreu a partir das 09h44min, 7 minutos após o início do ensaio. Esse momento pode ser visualizado nas Figuras 5.4 e 5.5.

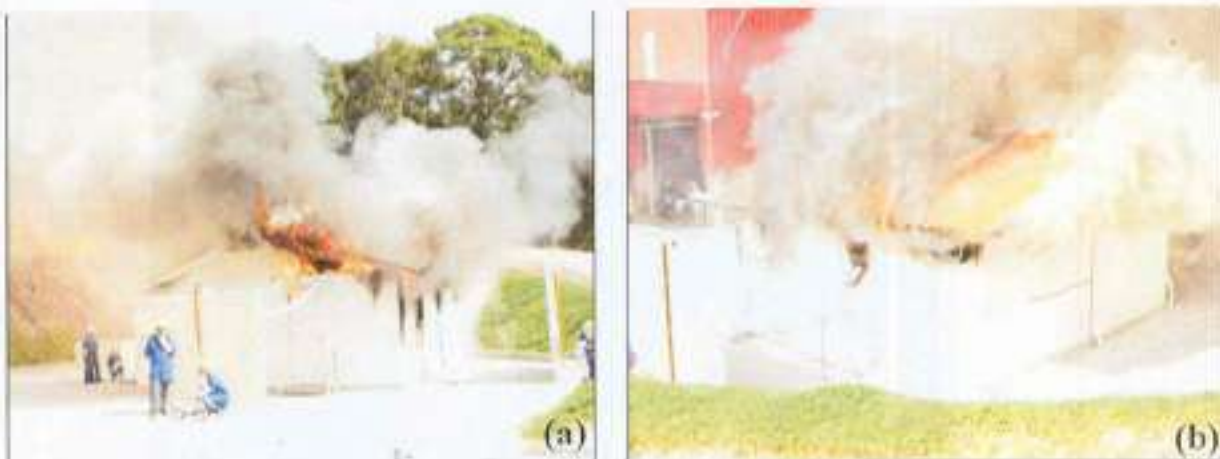
Figura 5.6 – Desenvolvimento do ensaio (a) vista frontal e (b) fundos, às 10:00h ou a 23 minutos de ensaio.

A Figura 5.6 ilustra o desenvolvimento do incêndio, que avançou sem interferências, sendo apenas observado pela equipe de pesquisadores.

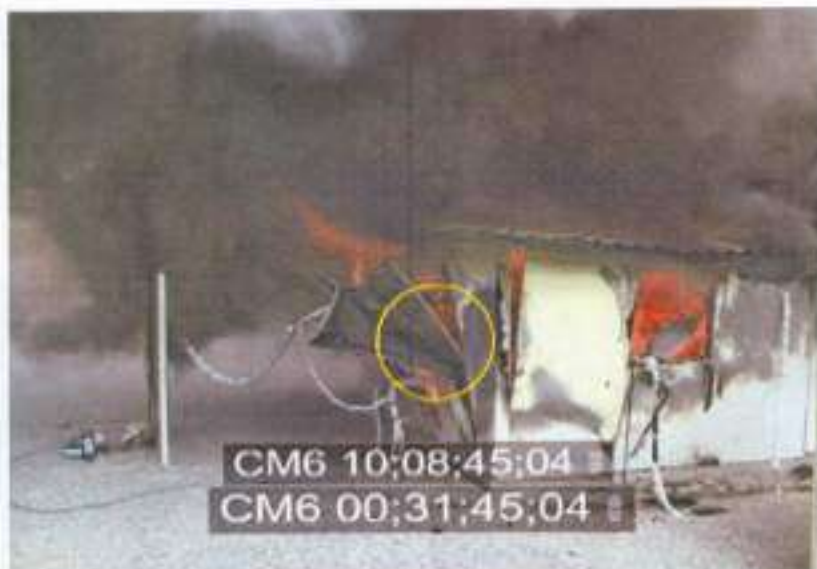
Figura 5.7 – Momento da ruptura do cabo tensor superior do protótipo.

Às 10h08min, após 31 minutos do início do ensaio, houve o colapso da estrutura do protótipo. Isso aconteceu após 24 minutos de atuação plena do fogo, conforme pode ser acompanhado nas Figuras 5.7.

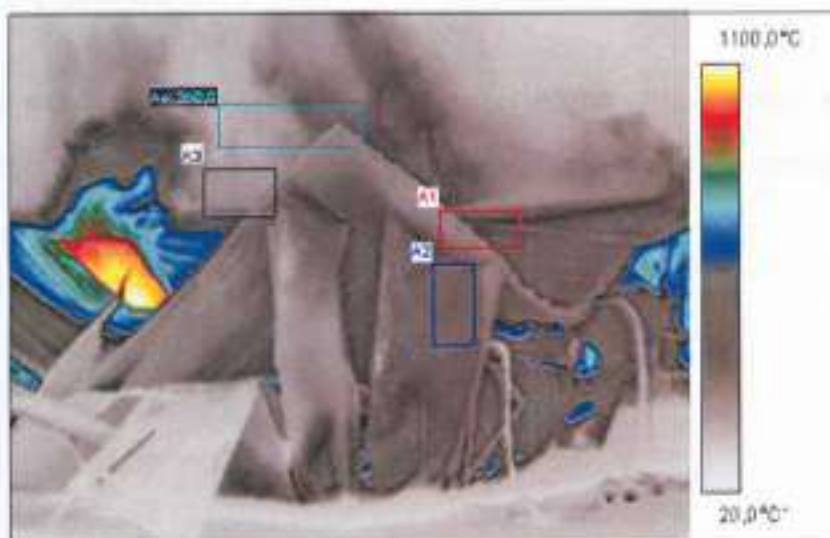
Figura 5.13 – Imagem do termógrafo fixo após queda do telhado.

As temperaturas permaneceram altas, mesmo após o desabamento do protótipo, sendo possível visualizar na Figura 5.10, de acordo com a termografia, picos de até 1100°C.
