Ensayo de resistencia al fuego según NCh935/1.Of97

Empresa solicitante:	LP BRASIL OSB INDÚSTRIA E COMÉRCIO S.A.		Dirección:	BR 376, KM 503, Sentido Sul no. 1690, CEP 84045-610	
Solicitado por:	Francieli Lucchette	Elemento:	piso	Construido en:	Fábrica / Laboratorio
Recinto de ensayo:	Laboratorio de Incendios, Salomón Sack 840, Cerrillos.		Nº de informe:	1.068.500	Fecha de ensayo: 23-11-2015

Informe N° 1.068.500

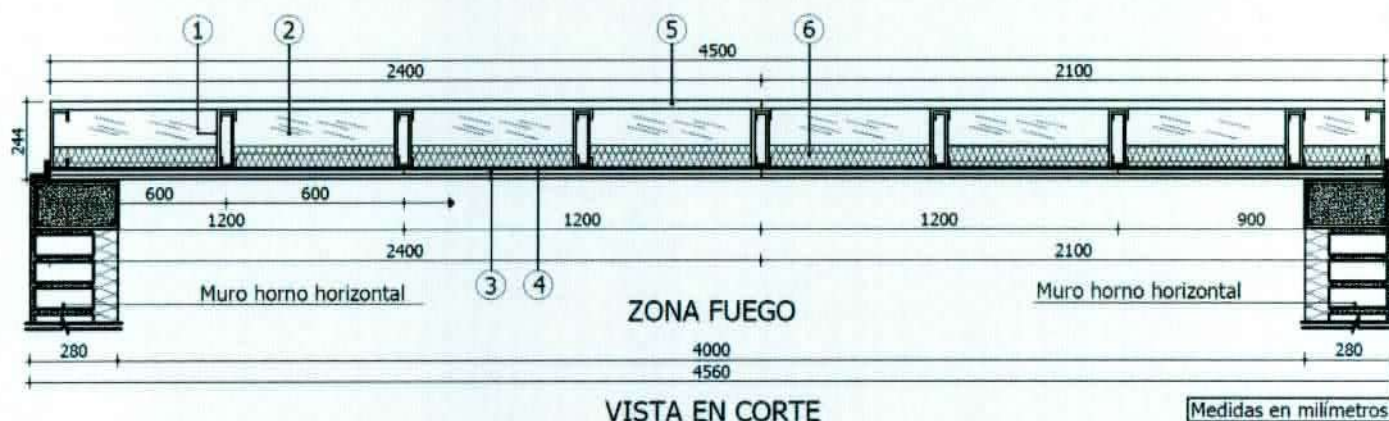
VISTA EN CORTE

Nº	Elemento		Descripción	
1	Envigado		Vigas formadas por doble perfil tipo C estructural "Smart M200" de acero galvanizado de dimensiones (200 x 41 x 39 x 12 x 0,95) mm, lados desiguales, unidos entre sí por el ala con tornillos cabeza de lenteja punta broca de #4,8 x 19 mm, formando un perfil cerrado. Vigas distanciadas a eje 0,60 [m] y fijadas a estructura perimetral con tornillos cabeza de lenteja punta broca de #4,8 x 19 [mm]. La luz entre apoyos es de 3 [m] aproximado.-	
2	Empalme de vigas		Perfil tipo "U" "Smart G200" de acero galvanizado de dimensiones (202 x 40 x 38 x 0,95) mm, lados desiguales, dispuestos en ambos extremos de las vigas y fijado con tornillos cabeza de lenteja punta broca de #4,8 x 19 [mm].-	
3	Cara expuesta al fuego	Revestimiento	Doble plancha de yeso-cartón "Gypsum® ST" de 12,5 [mm] de espesor, fijada con tornillos autoperforantes cabeza de trompeta #3,5 x 35 [mm] cada 0,2 [m]. Primera plancha dispuesta de forma longitudinal al envigado; segunda plancha dispuesta de forma transversal al envigado. Sello de juntas sólo en segunda plancha con cinta de papel micro-perforada "Ancora® Drypaper" de 50 [mm] de ancho y pasta para tratamiento de juntas "Construcril® Max 8®".-

4		Refuerzos	Pletinas de acero galvanizado de 40 [mm] de ancho y 0,8 [mm] de espesor, dispuestas de forma transversal al envigado cada 1,3 [m].-	
5	Cara no expuesta al fuego	Terminación	Placa de madera OSB "LP® Mezanino", compuesta por núcleo de OSB revestido en ambas caras con película fenólica, de 18,3 [mm] de espesor, instalada transversalmente a la viga y fijada a estructura con tornillos cabeza plana (para OSB) punta broca #4,2 x 32 [mm] cada 0,3 [m] y cada 0,15 [m] en unión de placas. La unión de placas es por sistema machihembrado en el largo y de canto en el ancho.-	
6	Aislación		Lana de vidrio "Isover®" de 50 [mm] de espesor nominal y 10 [kg/m³] de densidad media aparente (calculada en laboratorio).-	
Espesor total del elemento: 244 [mm] aproximado.			Sobrecarga de ensayo: 250 [kg/m²]	
Nota: De acuerdo a lo señalado en norma NCh935/1.Of97, el resultado obtenido es válido sólo para el elemento ensayado y bajo las condiciones estipuladas en el Informe de Ensayo Oficial, ya que el valor de resistencia al fuego puede variar si se cambian los detalles constructivos.			Resistencia mecánica	30 minutos

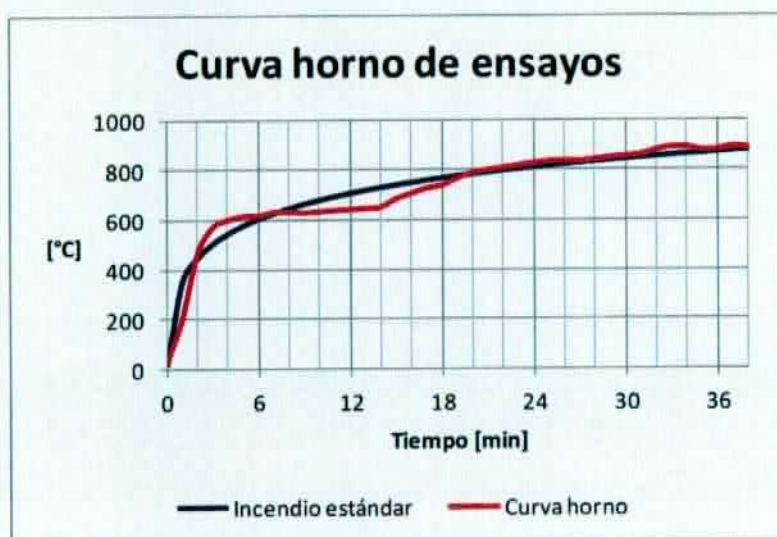
A.1 Temperatura promedio del horno de ensayo

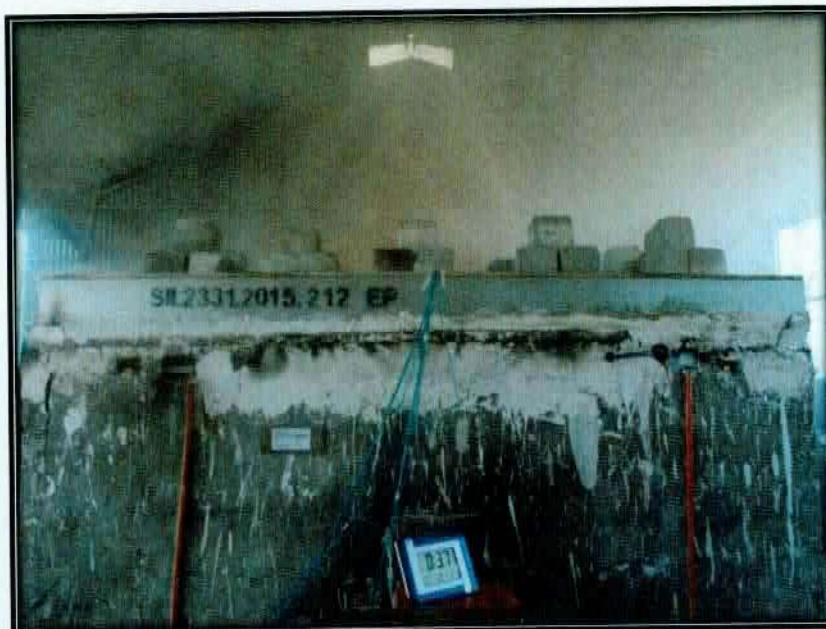
C.4 A los 37 minutos de ensayo; pérdida de estanquidad

En el instante de falla por estanquidad, no pudo realizarse la prueba con la mota de algodón por seguridad del personal del laboratorio. Sin embargo, la presencia de llama era importante y suficiente para hacer arder la mota de algodón sin dificultad.

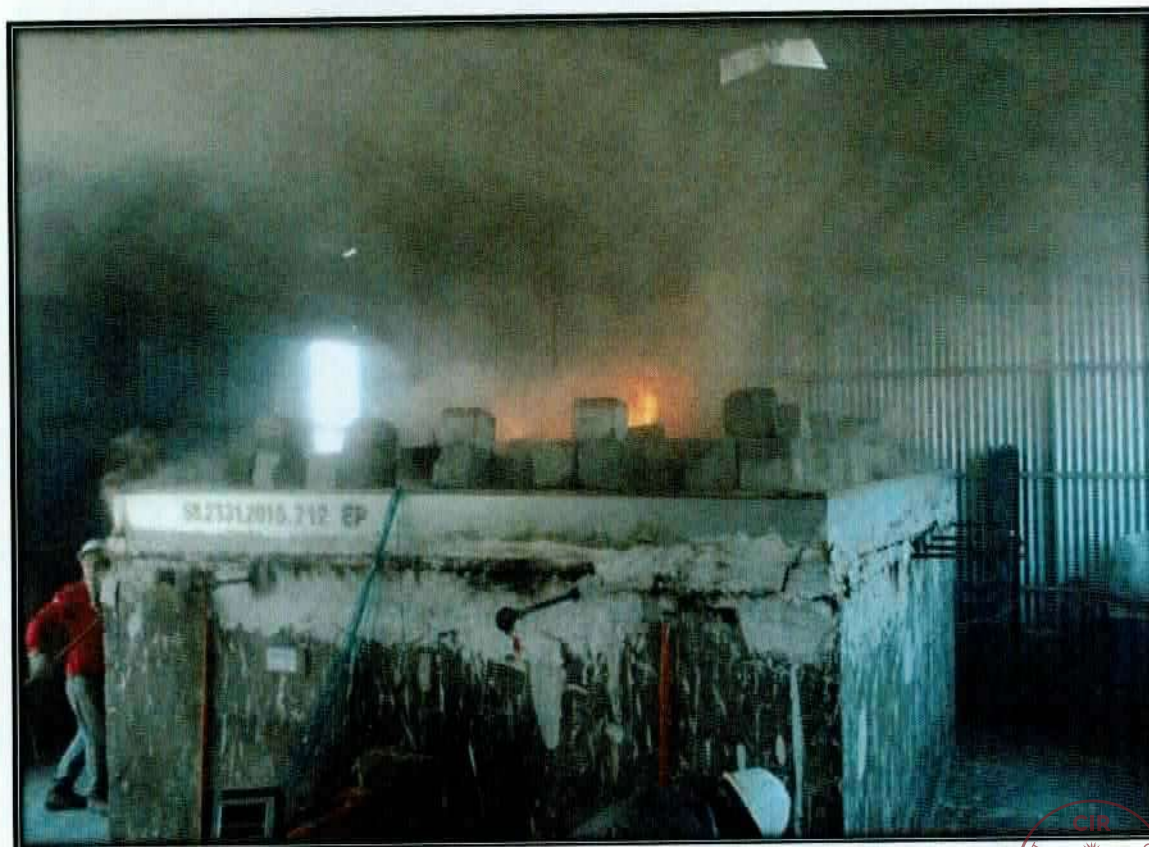
C.5 Al finalizar el ensayo; colapso del sistema de piso

En el minuto de falla mecánica, el elemento sufrió una rápida deformación hasta el colapso completo del sistema.

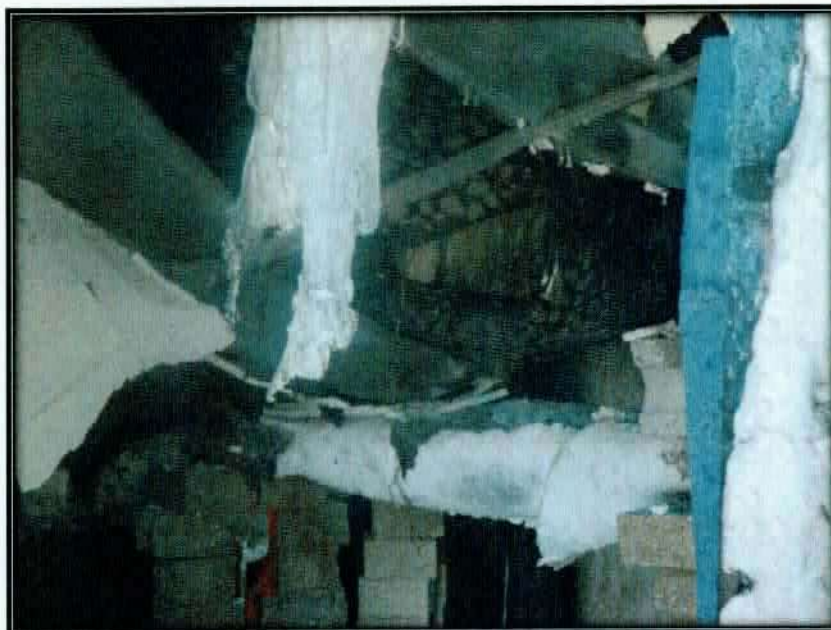
C.6 Cara expuesta al fuego posterior al ensayo

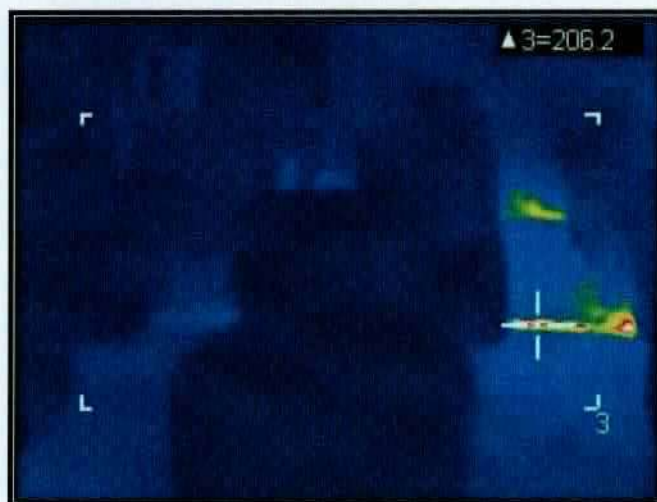
D.2 Instante posterior a la falla por aislamiento térmico

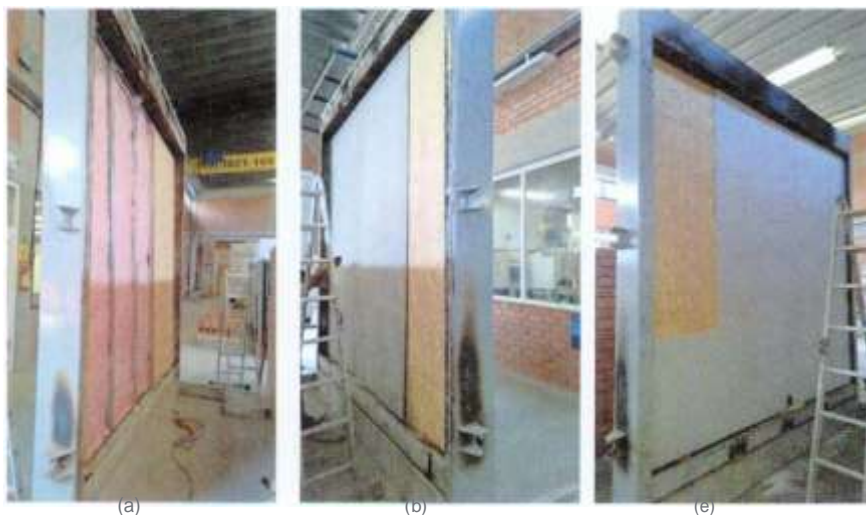
Figura 1 – Detalle del sistema —cara expuesta al fuego: (a) distancias entre montantes y placa de compensado OSB; (b) membrana hidrófuga y Siding Vinílico; (c) placa de compensado OSB

La muestra analizada consiste en un sistema de sellado vertical con función estructural. El sistema constructivo es estructurado en Steel frame, con distancia entre montantes de (Figura 1a), con cerramiento entre chapas de OSB en ambas caras, sobrepuestas con yeso acartonado en una cara (Figura 1a) y placa cementicia en la otra cara (Figura 1b). La cara sometida al fuego fué la cara revestida con placa cementicia (Figura 1b y c).

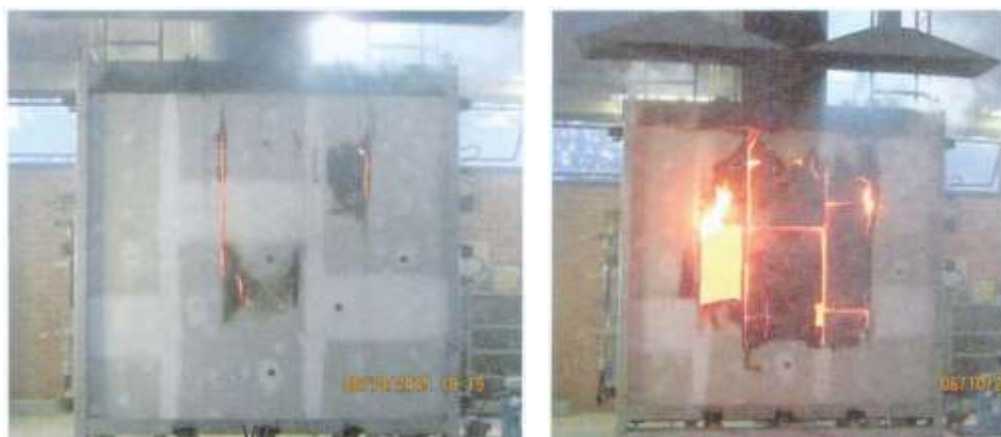
Figura 9 - Aspecto de la muestra durante la exposición al fuego

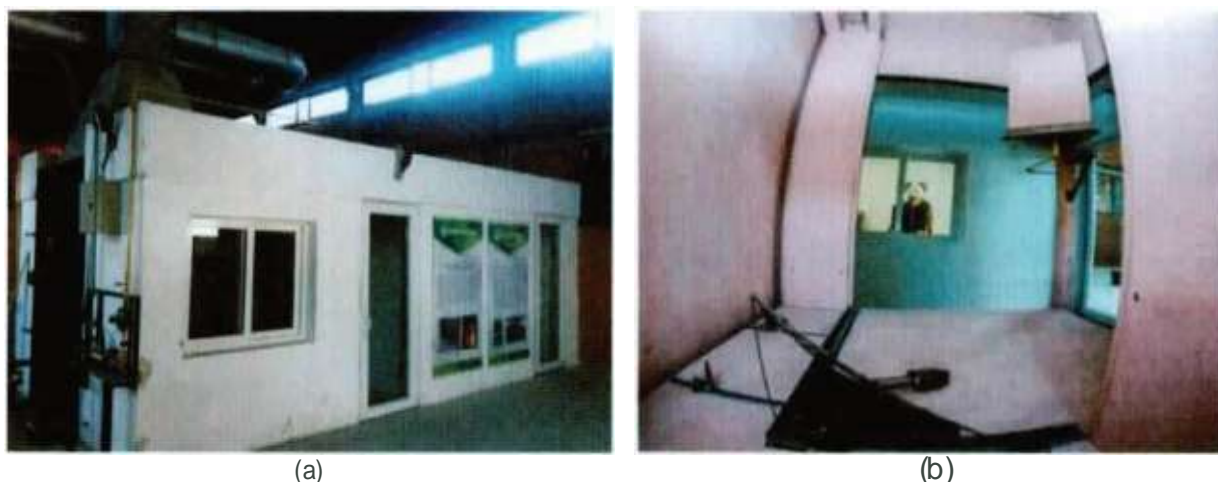
Figura 3—Visión general (a) del equipamiento empleado en la realización del ensayo y (b) del quemador

Los ensayos fueron realizados en laboratorio de reacción al fuego de Performance/Unisinos, siguiendo el método de ensayo de la norma EN 13823:2010 – *Reaction to fire tests for building products – Building products excluding floorings exposed to the thermal attack by a Single Burning Item* propuesto por la ABNT NBR 15575: 2013. Una ilustración general (externa) del horno utilizado es representada en la Figura 3a. El ejemplar de la muestra consiste en dos partes perpendicularmente una a la otra, de modo de simular la esquina de una edificación. En la unión entre las dos partes se localiza un quemador que produce una llama padrón obtenida a través de la combustión de propano difuso en una caja triangular con arena e ignición de 30,7kW (+/- 2,0kW), según lo presentado en la Figura 3b.

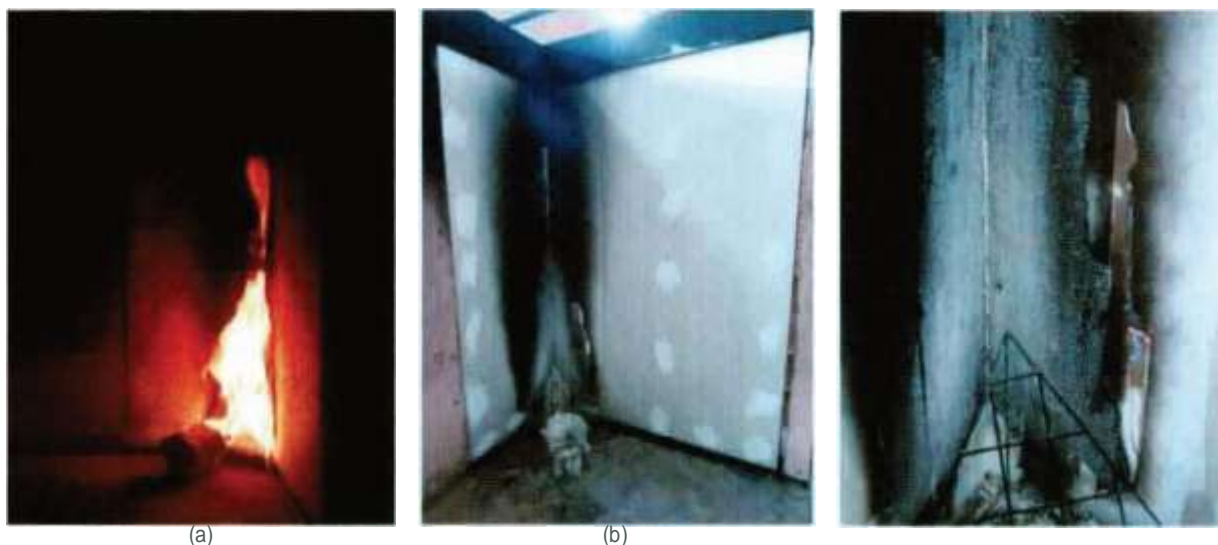
Figura 4 – Aspecto final de las muestras (a) durante y (b) después de los ensayos e (c) detalle del área de quema

Se verificó que los ejemplares de la muestra se degradaron cuando se expusieron a las llamas, aunque no se extinguieron por. Las muestras no presentaron durante la quema liberación de partículas inflamables o propagación lateral de la llama, sin embargo ocurrió el desprendimiento del material de sellado de las juntas en forma de ceniza.

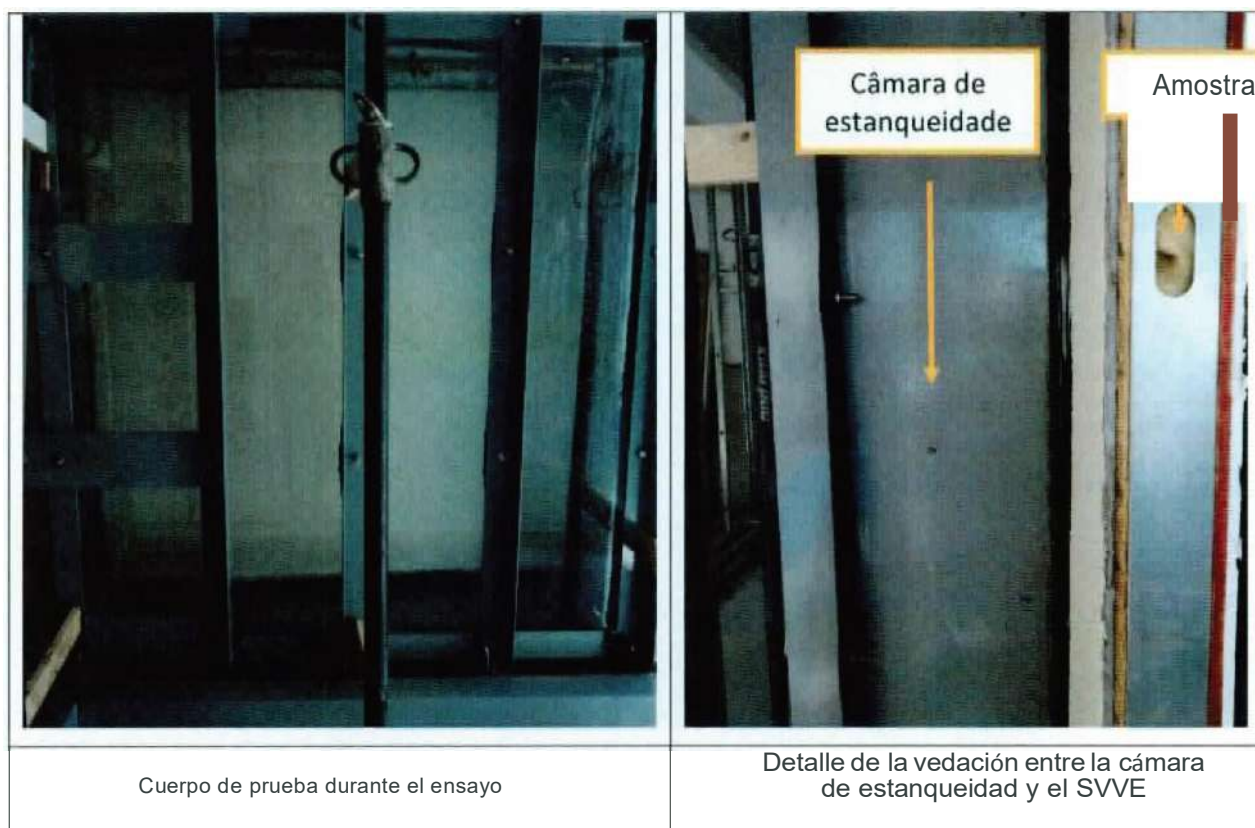
Antes y después de los ciclos de calentamiento y enfriamiento, se llevó a cabo la evaluación de la estanqueidad de los 2 cuerpos de prueba (como se describe en los puntos 4.1 y 4.3). La figura 3 muestra algunos detalles de la ejecución de la prueba de estanqueidad.

Figura 3 – Detalhes da avaliação dos sistemas sob ensaio de estanqueidade

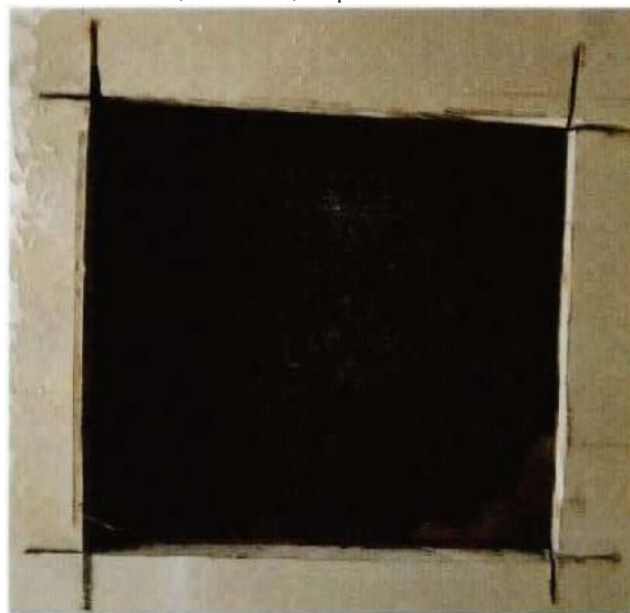
Figura 6 – Ventana de inspección sin signos de humedad, goteando o supurando en la barrera impermeable.

En ninguno de los cuerpos de prava se observaron manchas de humedad en la cara interna del sistema. La verificación final, a través de la ventana de inspección, mostró que no había humedad, goteos, exudaciones en los componentes internos del sistema, es decir, el producto resultó hermético (ver Figura 6).

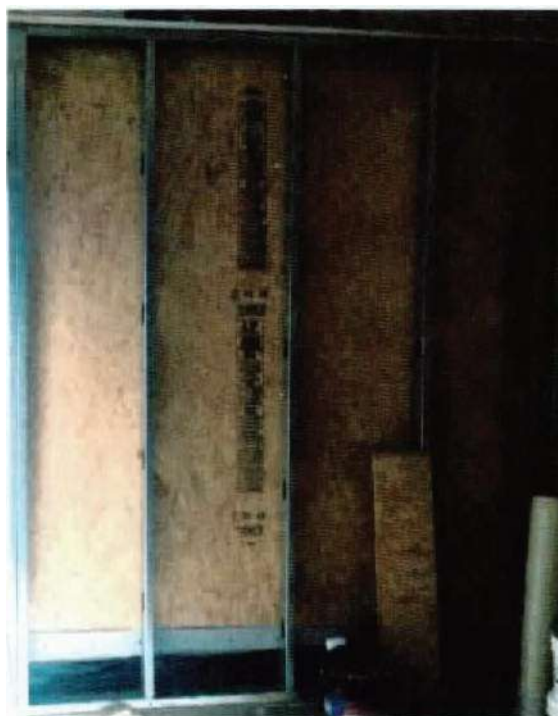
Figura A.2—Fijación de las placas LP OSB

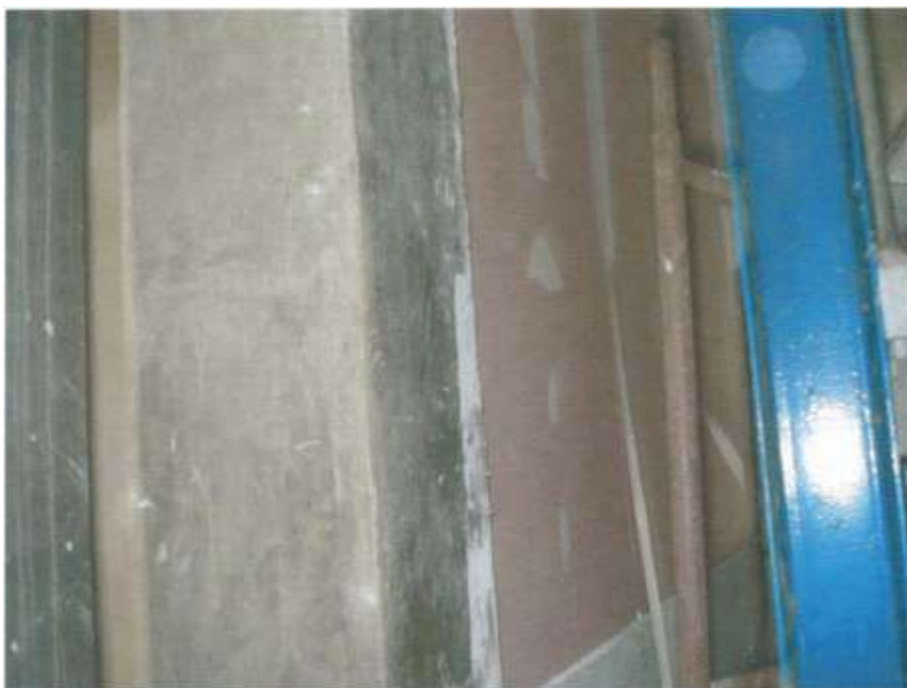
Foto 1-
Detalle del tratamiento de las juntas
Entre las placas de yeso hecho con
Masilla y cinta "dry wall"

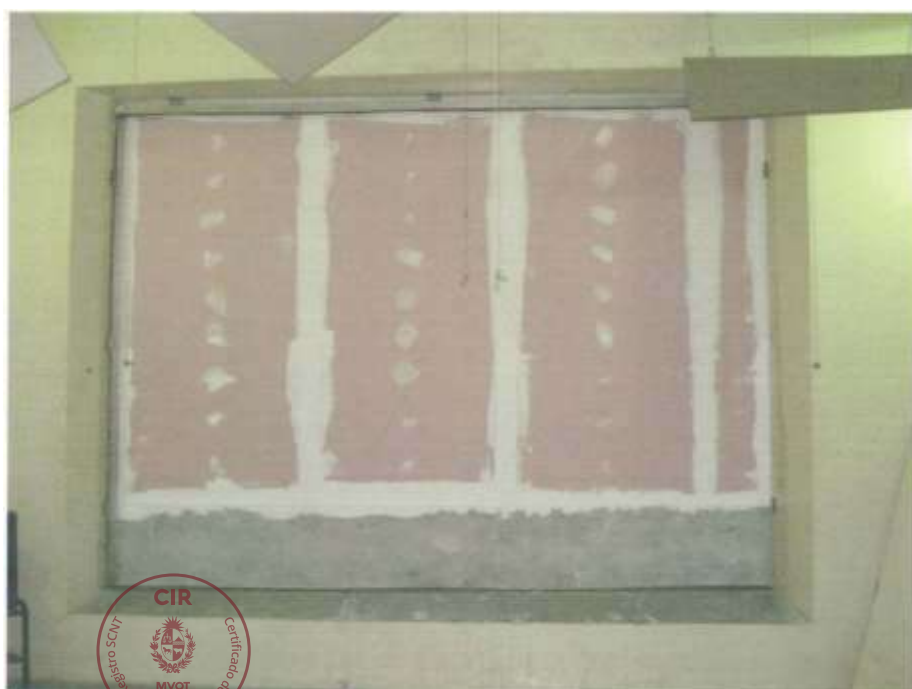
Foto 2
cuerpo de prueba instalado
en cámara pronto para ensayo

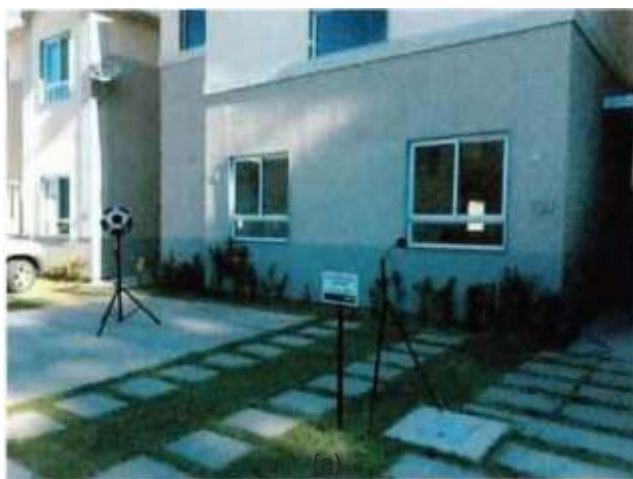
La residencia en la que se realizó el análisis fue la denominada 54-B1, en el condominio Aldea Manguinhos (Figura 1a). La muestra analizada en el primer piso constituye el revestimiento exterior de la habitación de usos múltiples y de la sala de estar/ comedor. El área de la fachada evaluada fue de 8,8m² contando con la instalación de una abertura identificada como J1 en el proyecto arquitectónico.

Figura 1 -(a) Sistema de fachada evaluada y (b) corte esquemático del sistema de pared

La muestra analizada consiste en un sistema de sellado vertical, compuesto por (de exterior a interior) - Basecoat de 5 mm, placa cementicia de 10 mm, placa de OSB Home de 11,1 mm, perfiles de acero, lana de vidrio con espesor de 50mm y drywall de 12,5 mm (ver corte esquemático en la Figura 1b).

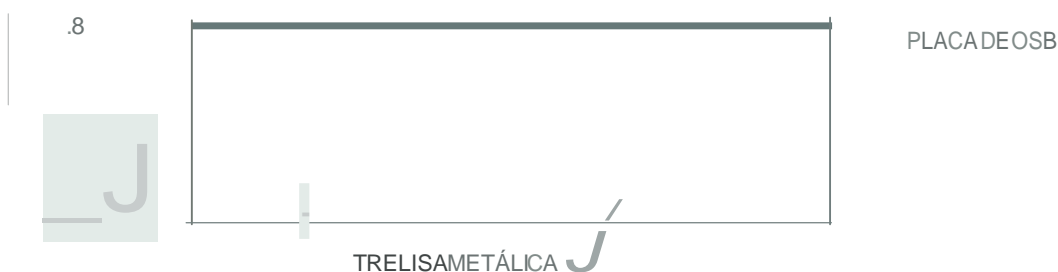
Basecoat de 5mm, Placa cementicia de 10mm, placa OSB home de 11,1mm, perfiles de acero, lana de vidrio con espesor de 50mm, placa de OSB home de 11,1 mm y drywall de 12,5mm.

Figura 1 - Corte esquemático del sistema de piso

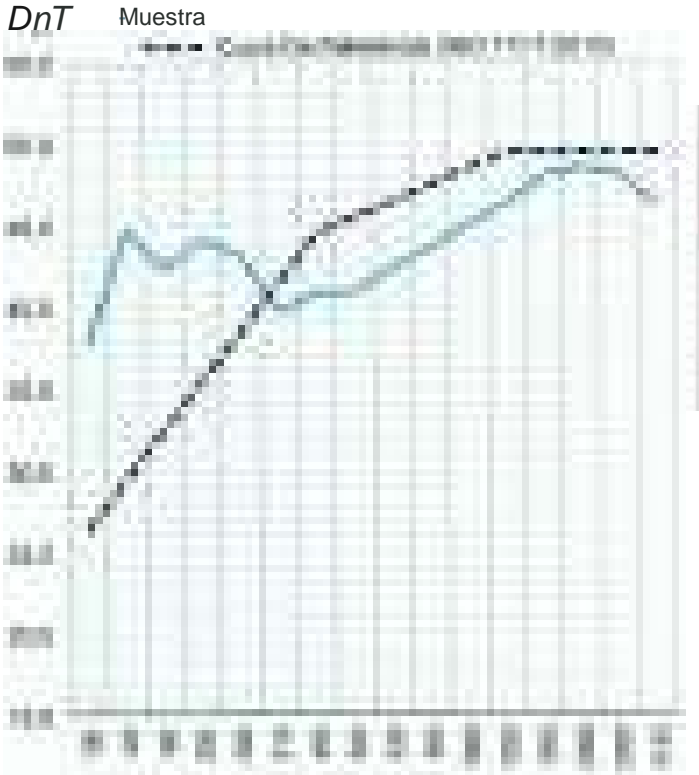
Frecuencia <i>f</i> Hz	D _{nt} one-third octave dB	100	37,8	125	44,8	160	42,4	200	44,2	250	43,2	315	39,7	400	40,8	500	40,9	630	42,4	800	43,7	1000	45,1	1250	46,3	1600	48,0	2000	48,5	2500	48,1	3150	46,3
Frecuencia <i>f</i> Hz	D _{nt} one-third octave dB																																		
100	37,8																																		
125	44,8																																		
160	42,4																																		
200	44,2																																		
250	43,2																																		
315	39,7																																		
400	40,8																																		
500	40,9																																		
630	42,4																																		
800	43,7																																		
1000	45,1																																		
1250	46,3																																		
1600	48,0																																		
2000	48,5																																		
2500	48,1																																		
3150	46,3

Clasificación de acuerdo con ISO 717-1:2013																																			
D_{nt,w} (C;Ctr) = 46 (-1; -2) dB																																			
Evaluación basada en mediciones hechas en campo utilizando resultados obtenidos por el método de ingeniería.																																			
Instituto responsable: Itt Performance

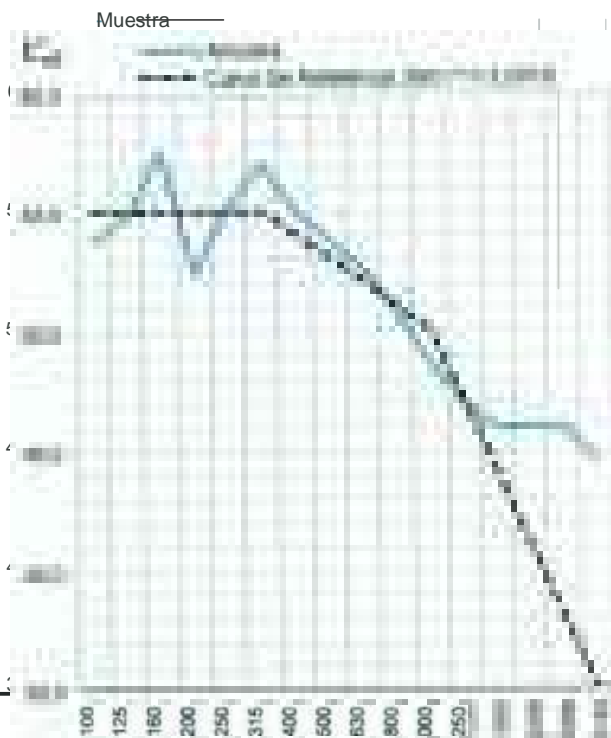
Frequencia <i>f</i> Hz	L' _{nt} one-third octave dB
100	53,8
125	54,8
160	57,6
200	52,5
250	55,2
315	57,1
400	55,1
500	53,8
630	52,7
800	50,9
1000	48,7
1250	47,0
1600	46,0
2000	46,0
2500	46,0
3150	44,6

Clasificación de acuerdo con ISO 717-2:2013:

$L'_{nT,w} (CI) = 53 (-3) \text{ dB}$

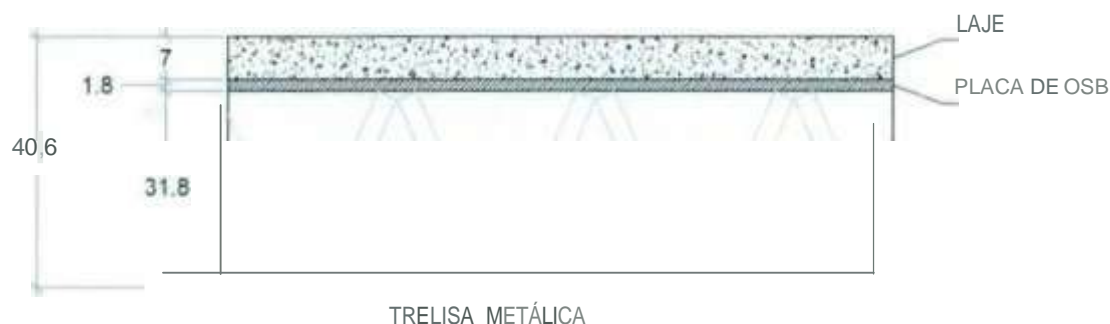
Figura 1-Corte esquemático del sistema de piso

La muestra analizada (Figura 1) consiste en un sistema de piso compuesto por trélica metálica (31,8 cm de altura), placas de OSB en espesor de 1,8 cm, con contrapiso de 7 cm y sin revestimiento. El sistema de piso evaluado está inserto en una residencia de tipo 8B1, perteneciente al Condominio Aldeia Imperial Colatina/ES. En el piso superior se localiza el cuarto 2 y en el piso inferior se localiza un cuarto de múltiple uso y sala de estar/comedor. El sistema vertical de sellado empleado en la residencia para revestimiento externo y revestimiento interno de áreas secas está compuesto por (de fuera para adentro): Basecoat de 5mm, placa cementicia de 10mm, placa de OSB Home de 11,1mm, perfiles de acero, lana de vidrio con espesor de 50mm, placa de OSB Home de 11,1mm y drywall de 12,5mm. El área de partición ensayada es de 9,2m².

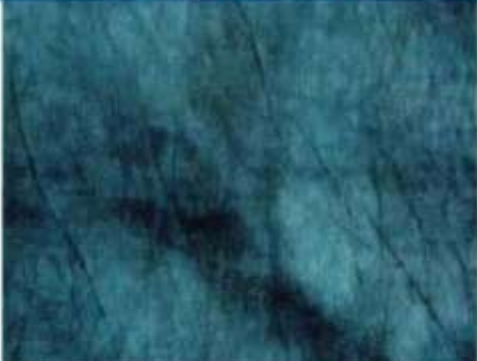
Imagen 1- Designação de la muestra

Descrição das amostras	Foto do produto	Designação da TESIS
Barrera impermeable-Typar

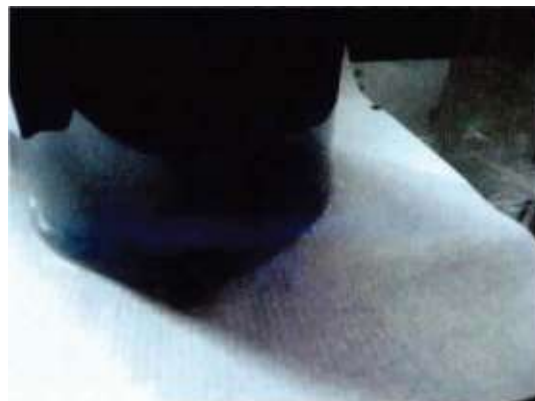
Figura 2 - Vedación de silicona entre la barrera y el tubo de vidrio.

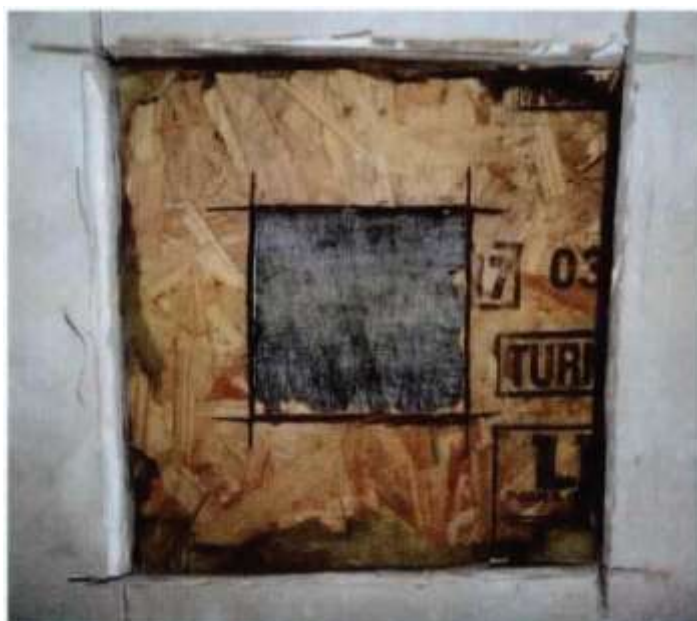
Al final del ensayo, una verificación hecha por medio de una abertura de inspección mostró no haber humedad, goteo o exudaciones a través de la barrera impermeable; o sea que el producto se mostró impermeable (ver Figura 4).

Figura 4—Ventana de inspección sin señales de humedad, goteo o exudaciones en la barrera impermeable.

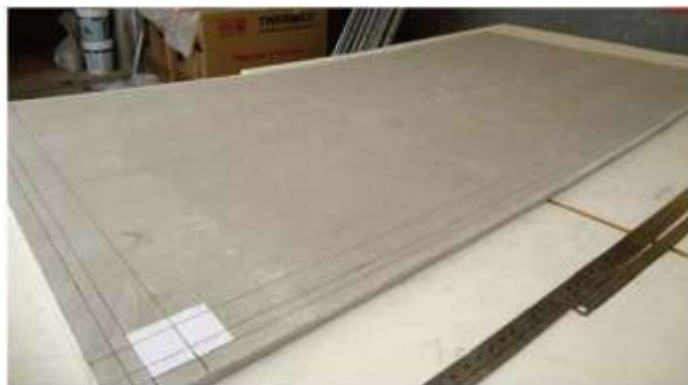
Figura 1 - Placa plana cementicia Decorlit sin revestimiento (muestra 1293/04)

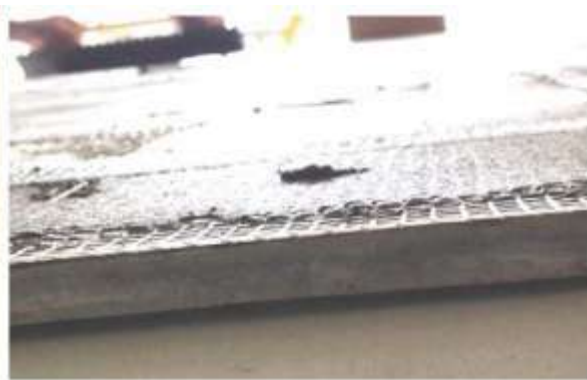
Figura 2 – Constitución del cuerpo de prueba con revestimiento

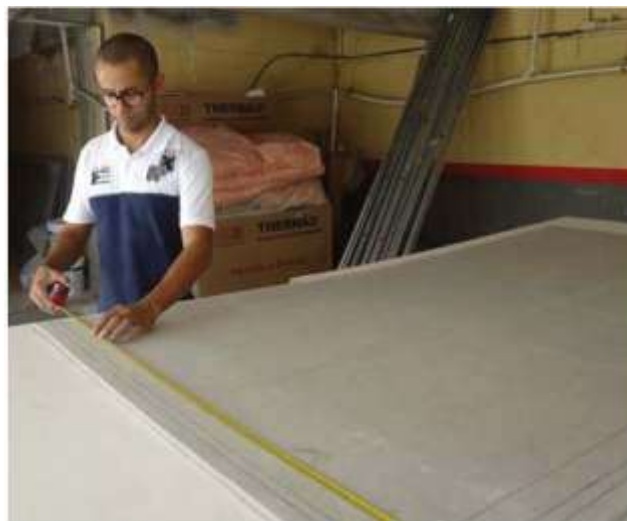
a) Determinación del ancho y largo y de la variación de esas dimensiones: utilizando una regla o trena metálica se determina el largo (Figura 3) y el ancho de la placa, medidos en 3 puntos, siendo uno al medio y otros dos cerca de 50 mm de los bordes. La diferencia entre la dimensión nominal y el valor medido no puede ser superior a ± 2 mm/m en ninguna de las 3 verificaciones. Los valores encontrados en las muestras analizadas están presentados en las tablas 3 e 4.

Figura 3 - Detalle de determinación del ancho de la placa

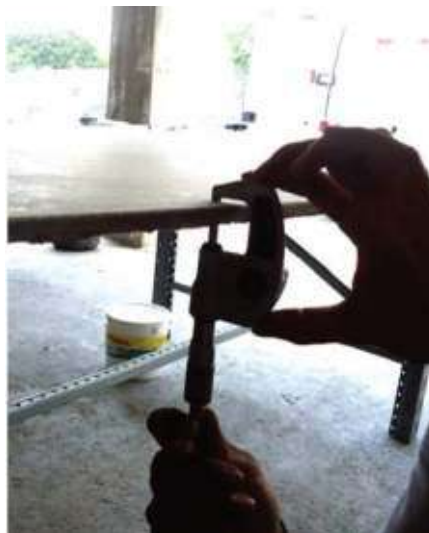
Figura 5 - Detalle de la determinación del espesor

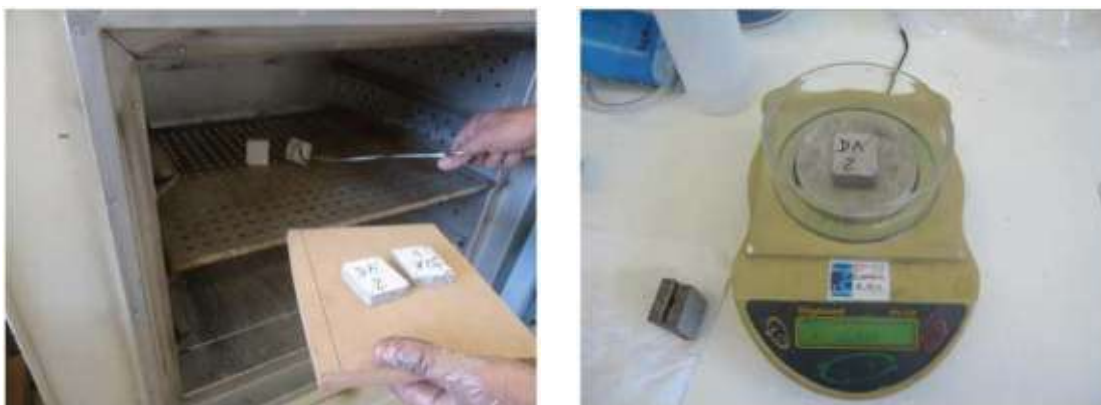
El contenido de absorción de agua está determinado por la variación de la masa del cuerpo de predominio saturado y después del secado en un horno (ver Figura 8). Los resultados se muestran en la Tabla 9. Según ABNT NBR 15498, la absorción de agua de la placa debe especificarse en la documentación del fabricante. Según la Guía Técnica para la evaluación de un sistema de sellado vertical externo, sin función estructural, en perfiles de acero ligero, multicapa, con cierres en láminas delgadas, el valor debe ser del 25%.

Figura 8 - Detalhes do ensayo de absorao de água Tabla 9 -

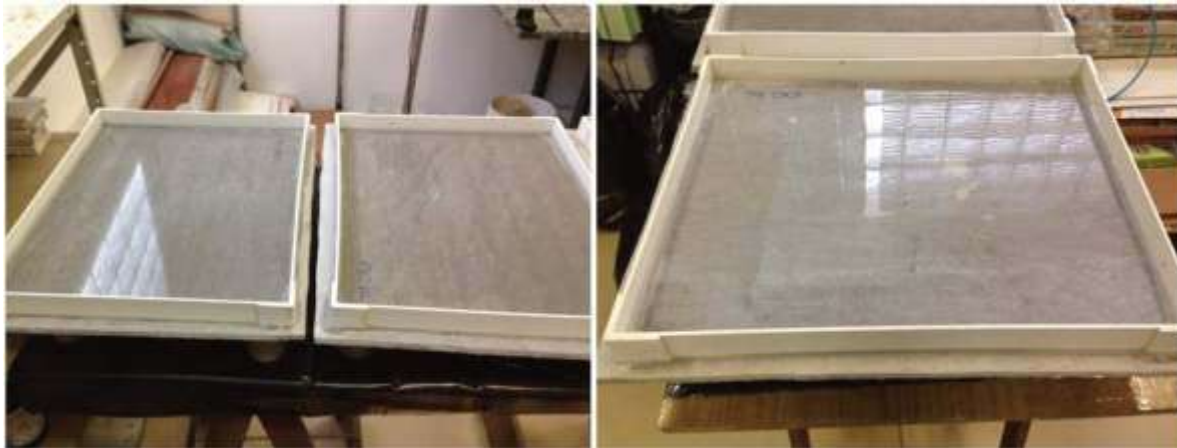
Para comprobar la permeabilidad de la placa, se coloca un tobogán de agua de 20 mm en uno de los lados del cuerpo del prueba durante 24 horas. Después de este período, se revisa la cara no expuesta del cuerpo prevalente. Puede haber rastros de humedad, pero no deben formarse gotas en esta cara (Figura 9). Los resultados están en la Tabla 10.

Figura 9 - Detalhes del ensayo de permeabilidad

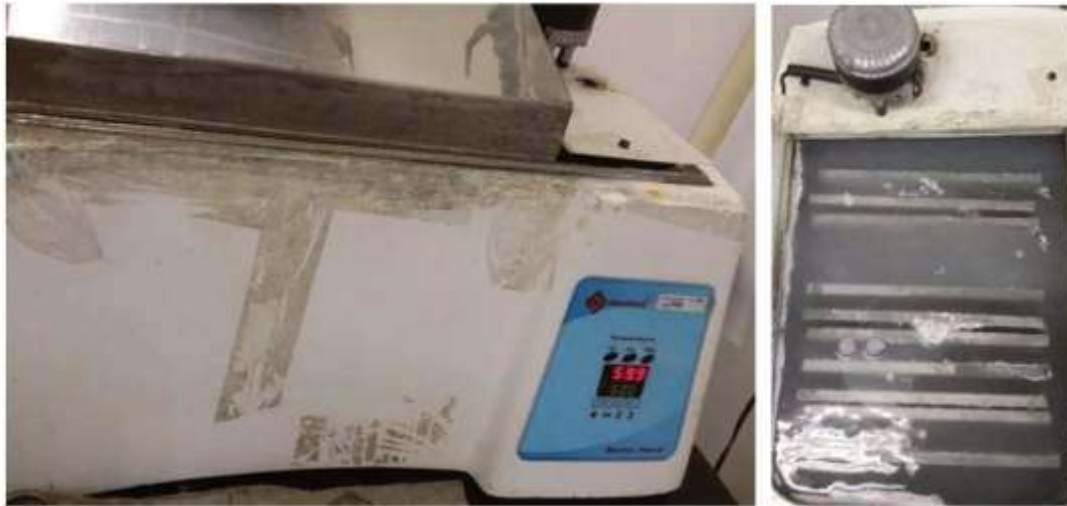
La prueba determina la resistencia a la tracción de 10 probetas, en estado saturado, luego de someterlas a 56 días de inmersión en agua caliente (60 ± 2) °C. El equipo de prueba se muestra en la Figura 18.

Figura 18 – Equipamiento de ensayo de envejecimiento por inmersión en agua caliente

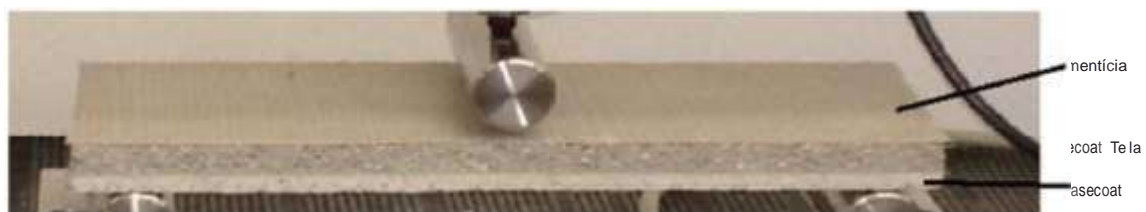
a) Ensayo realizado sobre placas cementosas con revestimiento: se evaluaron 10 probetas con revestimiento, de 100 mm de ancho y 13 mm de espesor (Figura 20). La Tabla 17 presenta los resultados obtenidos

Figura 20 - Detalhe do corpo de prova de placa cementicia, com revestimiento.

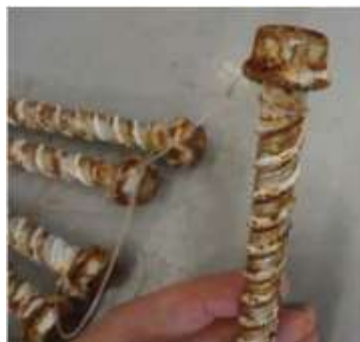
480 h	3 pernos de anclaje mostraron una mancha roja
Resultado final:	Los resultados muestran que el producto falló, ya que no resistió un mínimo de 240 horas de exposición sin mostrar corrosión roja.

- Los pernos de anclaje evaluados no cumplen con los requisitos de la estandarización presentada en el ítem 3, considerándose que han fallado la prueba de resistencia a la corrosión. En cuanto a tolerancia dimensional, los resultados clasifican el producto como grado A.

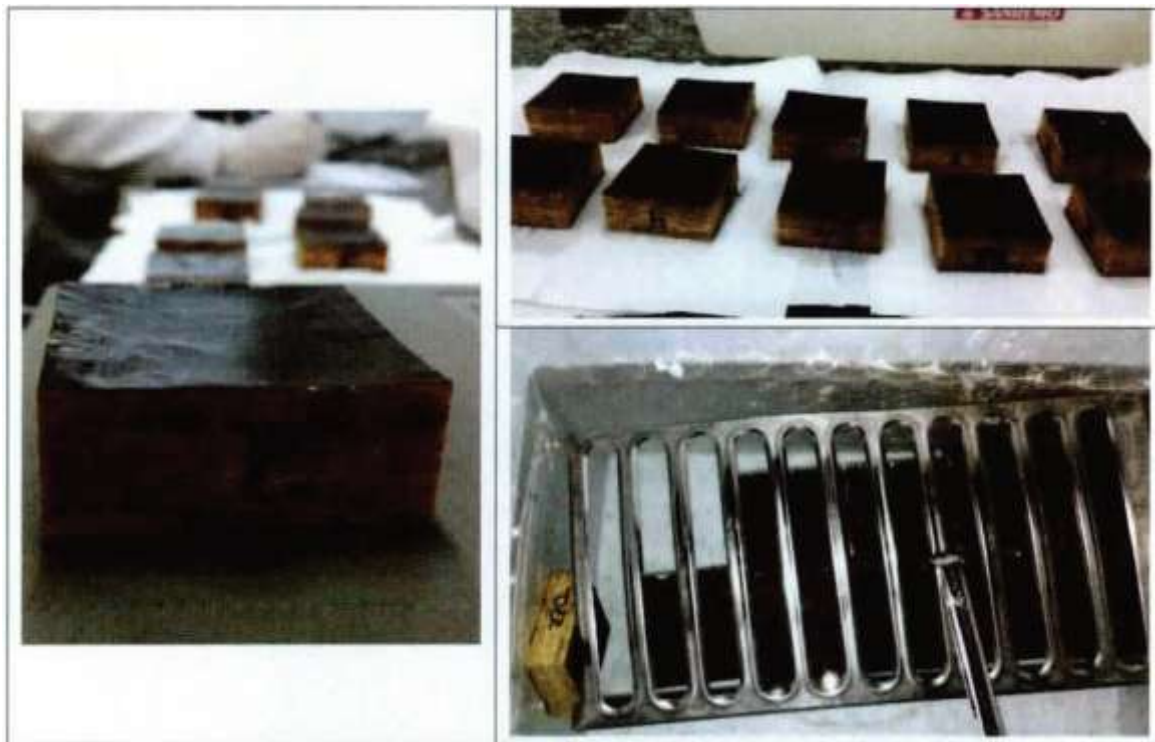
Figura 2 - Detalhes del ensayo de hinchazón de la muestra 1293/36

Los resultados de la determinación de hinchazón de la muestra son presentados Tabla 5.

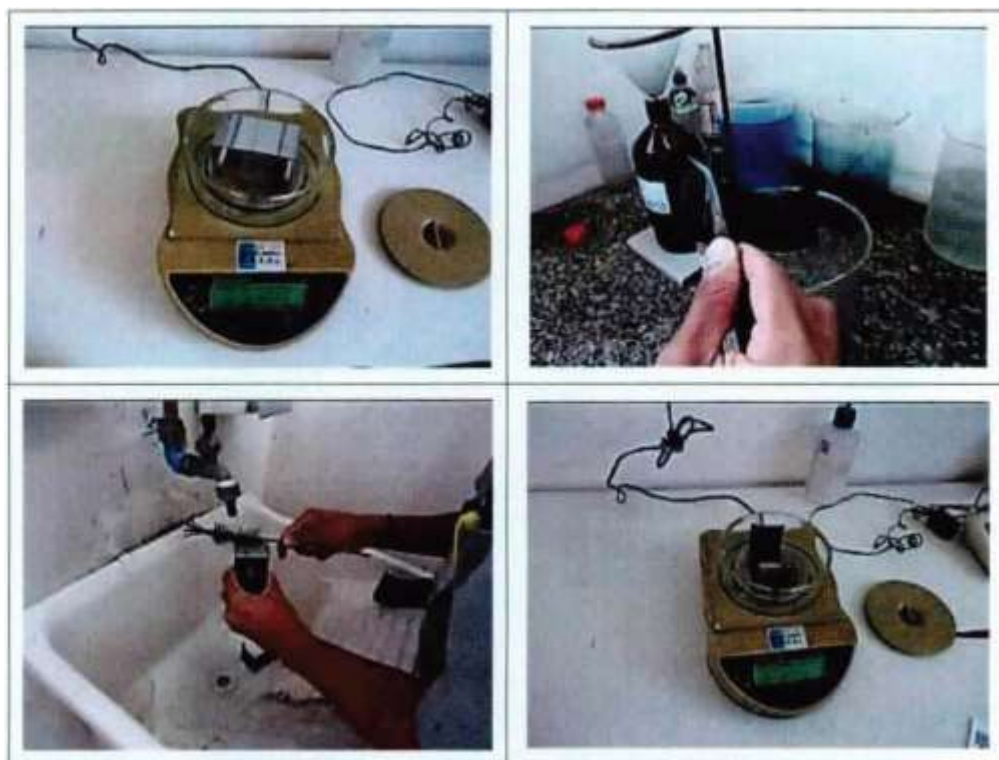
El ensayo (ver Figura 7) determina la pérdida de masa del revestimiento de zinc de área (g/m^2) después de la inmersión en ácido clorhídrico en muestras de perfiles de acero. Conforme a ABNT NBR 7397/2007, para acero galvanizado Z 275 la medida (cara interna + cara externa) de pérdida de masa debe ser en mínimo de 235 g/m^2 . Los resultados son mostrados en la Tabla 10.

Figura 7 - Ejemplode determinación de la masa del revestimiento por unidad de área

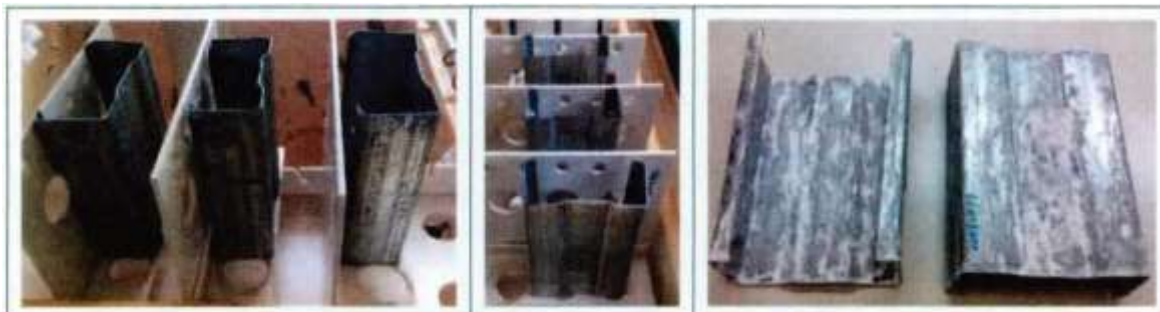
Figura 8 - Determinación de resistencia a corrosión - después de 360 hs (muestra No. 93109)

La prueba determina la resistencia a la corrosión de muestras de perfil ø90. De acuerdo con la especificación, las muestras se evalúan a simple vista, después de la exposición a niebla salina, durante 360 horas, y no deben presentar corrosión en el color rojo, como se muestra en la Figura 8. Los resultados se muestran en las Tablas 11 y 12.

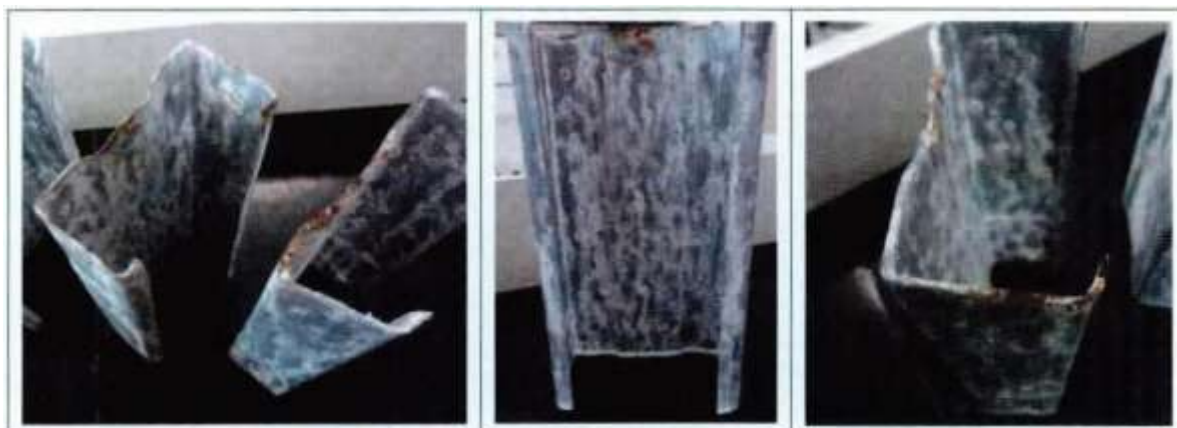
Figura 9 - Detalle de corrosión roja en la sección de corte después de 720 horas (muestra nº 1293109) Tabla 11

CP	Especificación	Resultado
1	Sin corrosión roja en 720 horas en cámara de niebla salina neutra	Se observaron manchas rojas en la región de corte a las 528 horas de exposición.
2		
3		
Resultado final:		APROBADO

*A amostra foi considerada aprovada, pois a corrosão vermelha ocorreu somente na região de corte do perfil.

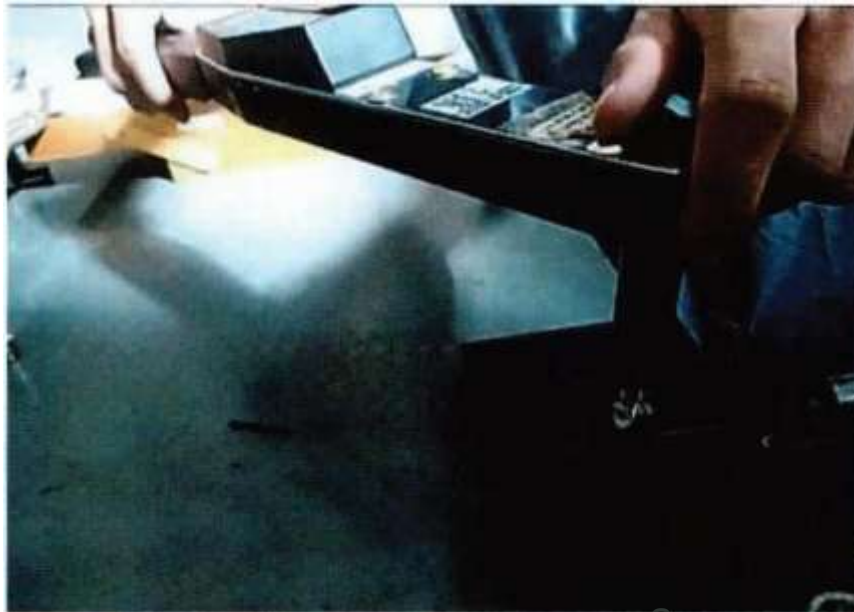
La prueba consiste en aplicar un torque a la cabeza del tornillo con la ayuda de un medidor de torque (ver Figura 4) hasta que el tornillo se rompe. Los pares mínimos requeridos en ISO 10666: 1999 para tornillos de punta de taladro se muestran en la Tabla 10 y los pares mínimos requeridos para tornillos de aguja es de 4,7 N.m, según UNE-EN 14566 + A 1: 2009. Los resultados de la prueba se muestran en la tabla 11.

Figura 4 - Detalhe do ensaio de resistencia a torao
