Ministerio de Vivienda
Ordenamiento Territorial
y Medio Ambiente

Informe Evolución de la Calidad de Agua en la cuenca del río Santa Lucía

5 años de información (2015 - 2019)

Montevideo, febrero 2020

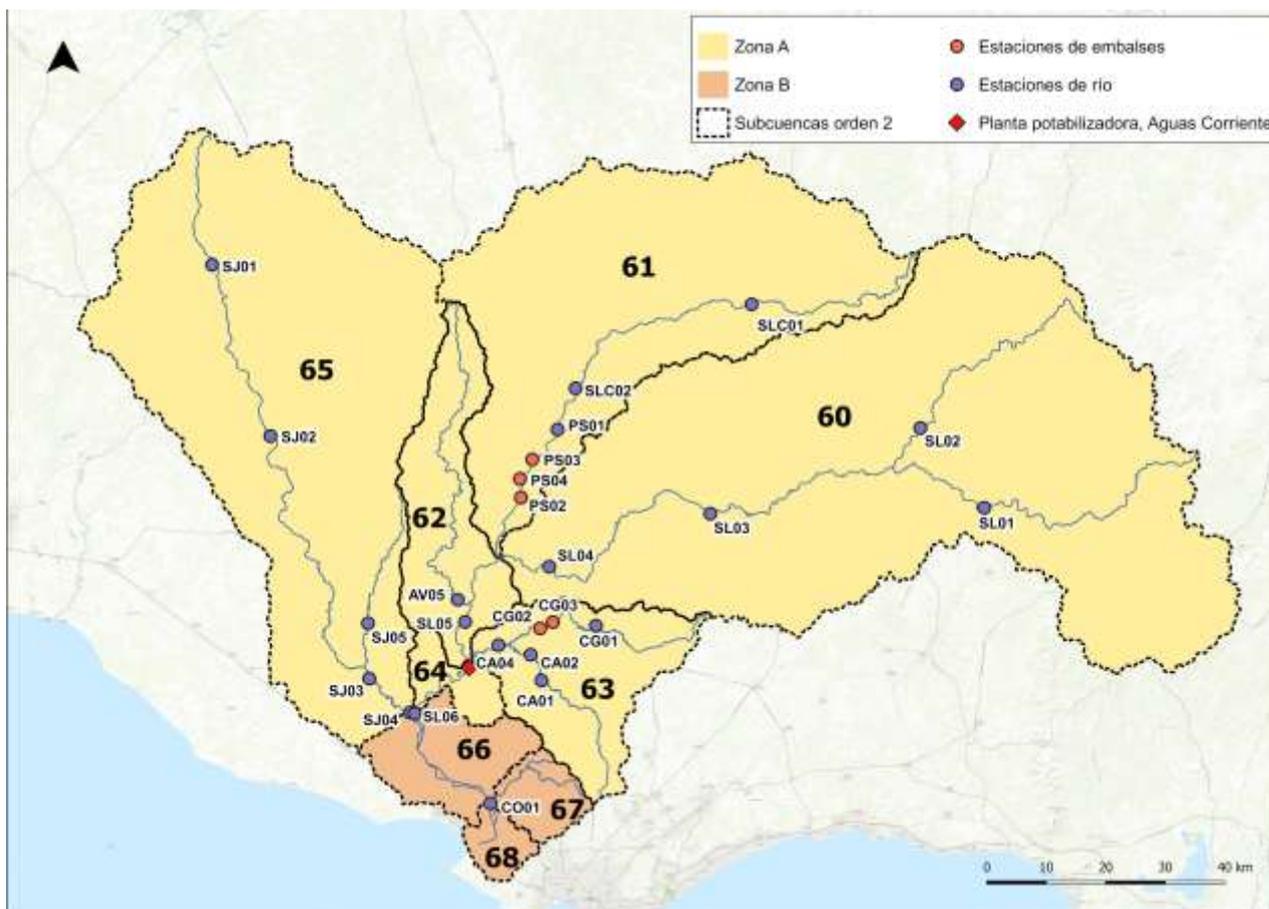
Figura 1. Ubicación de las subcuencas que componen la cuenca del río Santa Lucía y de las estaciones de monitoreo dentro de cada una de ellas. Cuenca 60: tramo alto y medio del río Santa Lucía (SL): SL01 y SL03 a SL06 y Arroyo Casupá (CPA): SL02. Cuenca 61: río Santa Lucía Chico (SLC): SLC01, SLC02 y PS01, en el embalse Paso Severino (PS): PS02 a PS04. Cuenca 62: Arroyo de la Virgen (AV): AV05. Cuenca 63: arroyo Canelón Grande (CG): CG01 y CA04, embalse del Canelón Grande (CGE): CG02 y CG03, y arroyo Canelón Chico (CA): CA01 y CA02. Cuenca 64; tramo bajo del río Santa Lucía, entre el Ao. de la Virgen y el río San José (SL): SL06. Cuenca 65: río San José (SJ): SJ01 a SJ04 y Ao. Cagancha (CAG): SJ05. Cuenca 66: tramo bajo del río Santa Lucía entre río San José y Ao. Colorado (sin estación de monitoreo). Cuenca 67; Ao. Colorado. Cuenca 68: tramo bajo del río Santa Lucía, entre el Ao. Colorado y Río de la Plata. La zona A corresponde a la establecida como calidad de agua categoría 1 y la zona B a la establecida como calidad de agua categoría 3 del decreto 253/79.

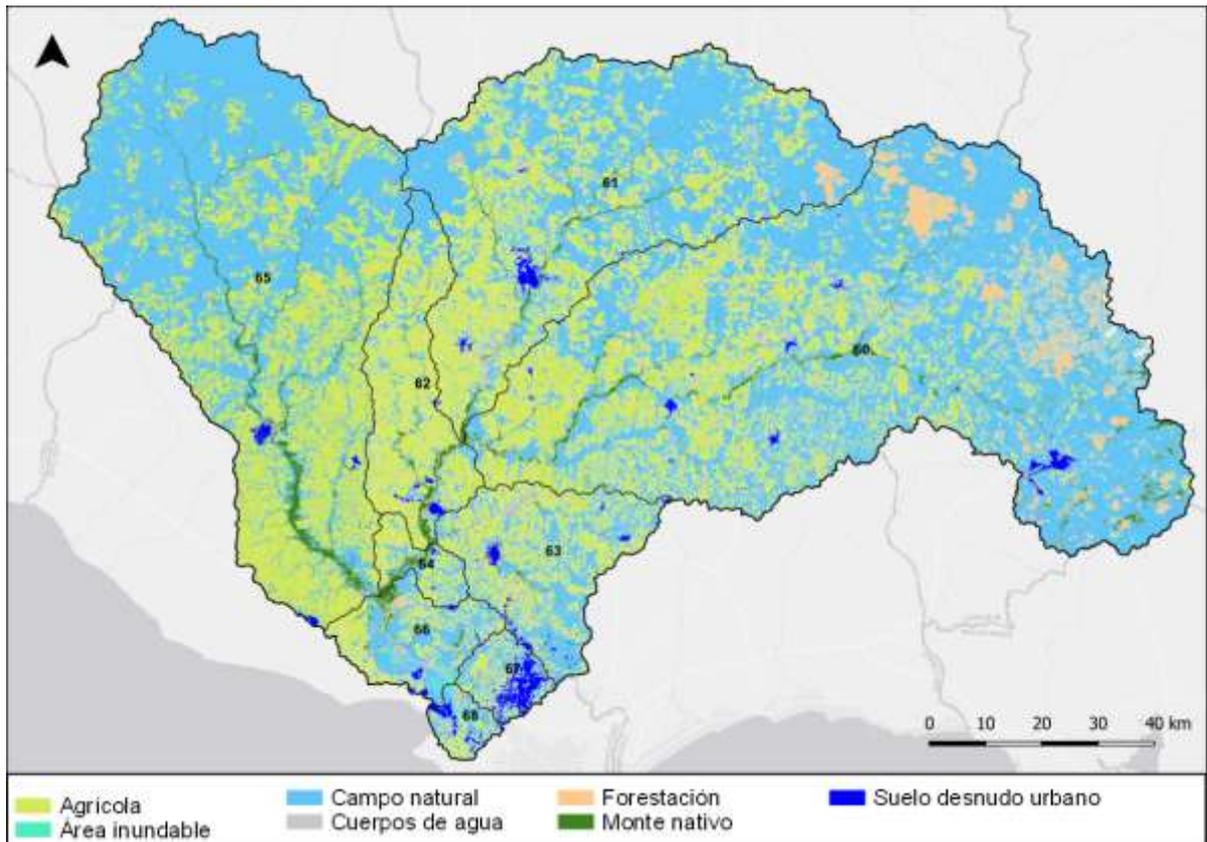
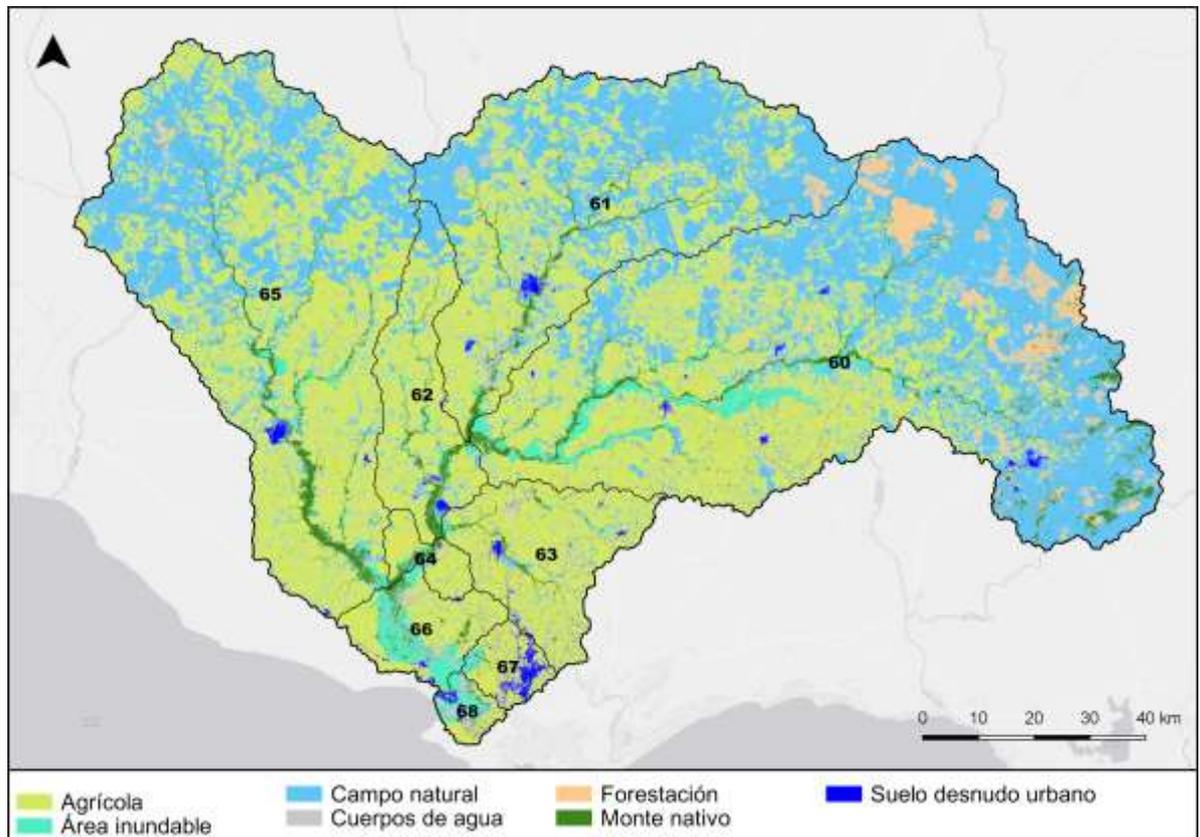
Figura 2. Usos de suelo en la cuenca de Santa Lucía en 2016 (mapa superior) y 2019 (mapa inferior). Fuente: <https://www.dinama.gub.uy/oan/geoportal/>

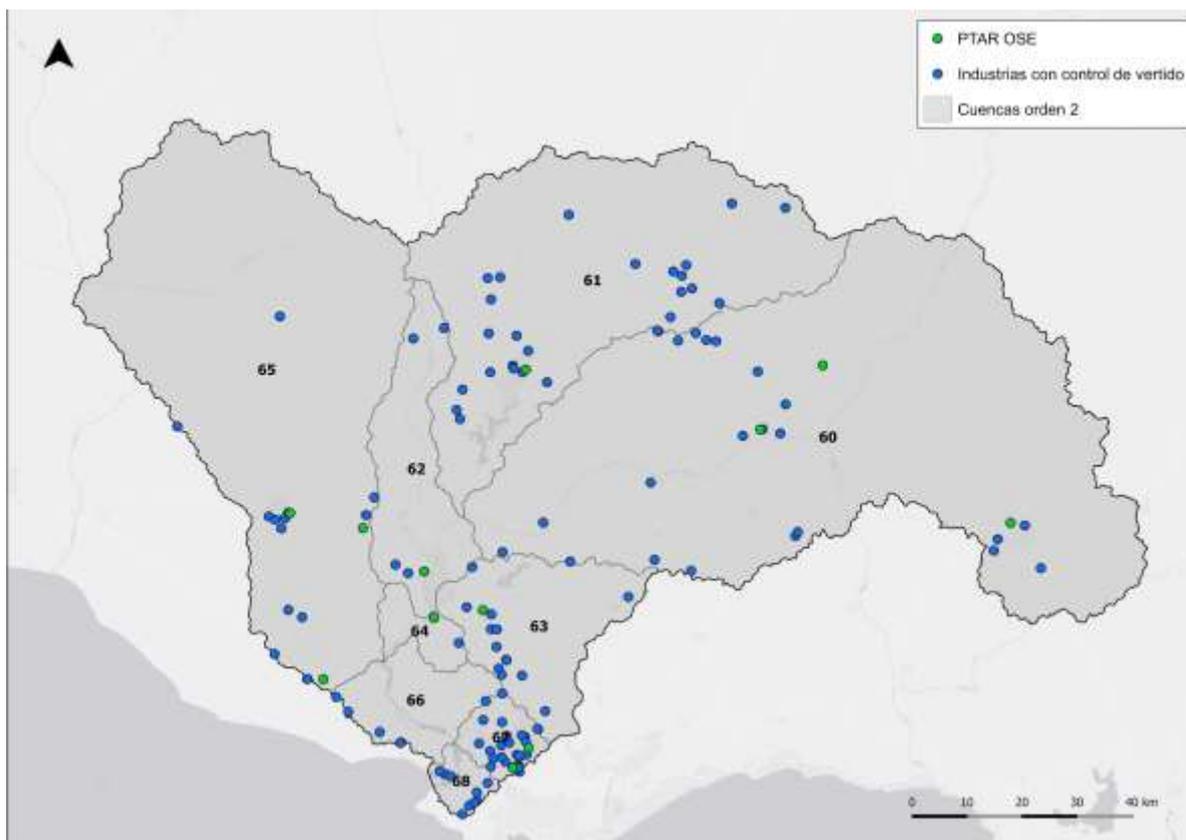
Figura 3. Ubicación de los puntos de vertido de plantas de tratamiento de efluentes de OSE (puntos verdes) e industrias con control de vertidos en la cuenca (puntos azules).

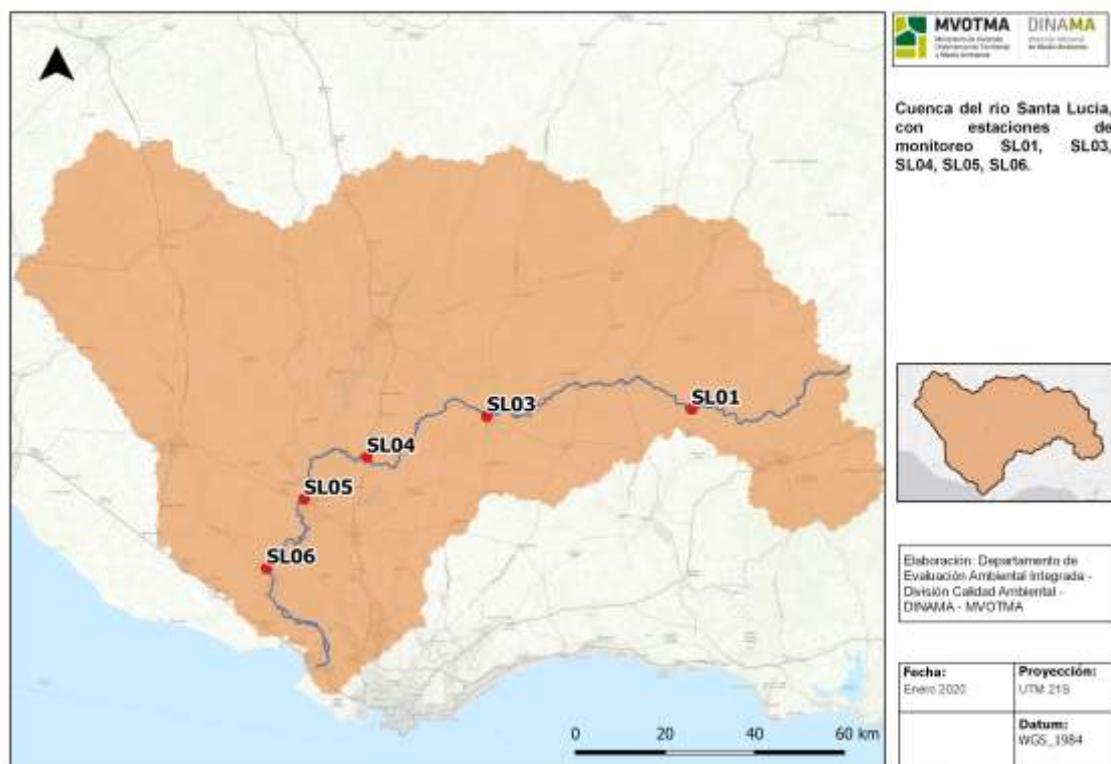
Figura 4. Mapa de la cuenca del río Santa Lucía (curso principal) con la ubicación de las estaciones de muestreo de calidad de agua.

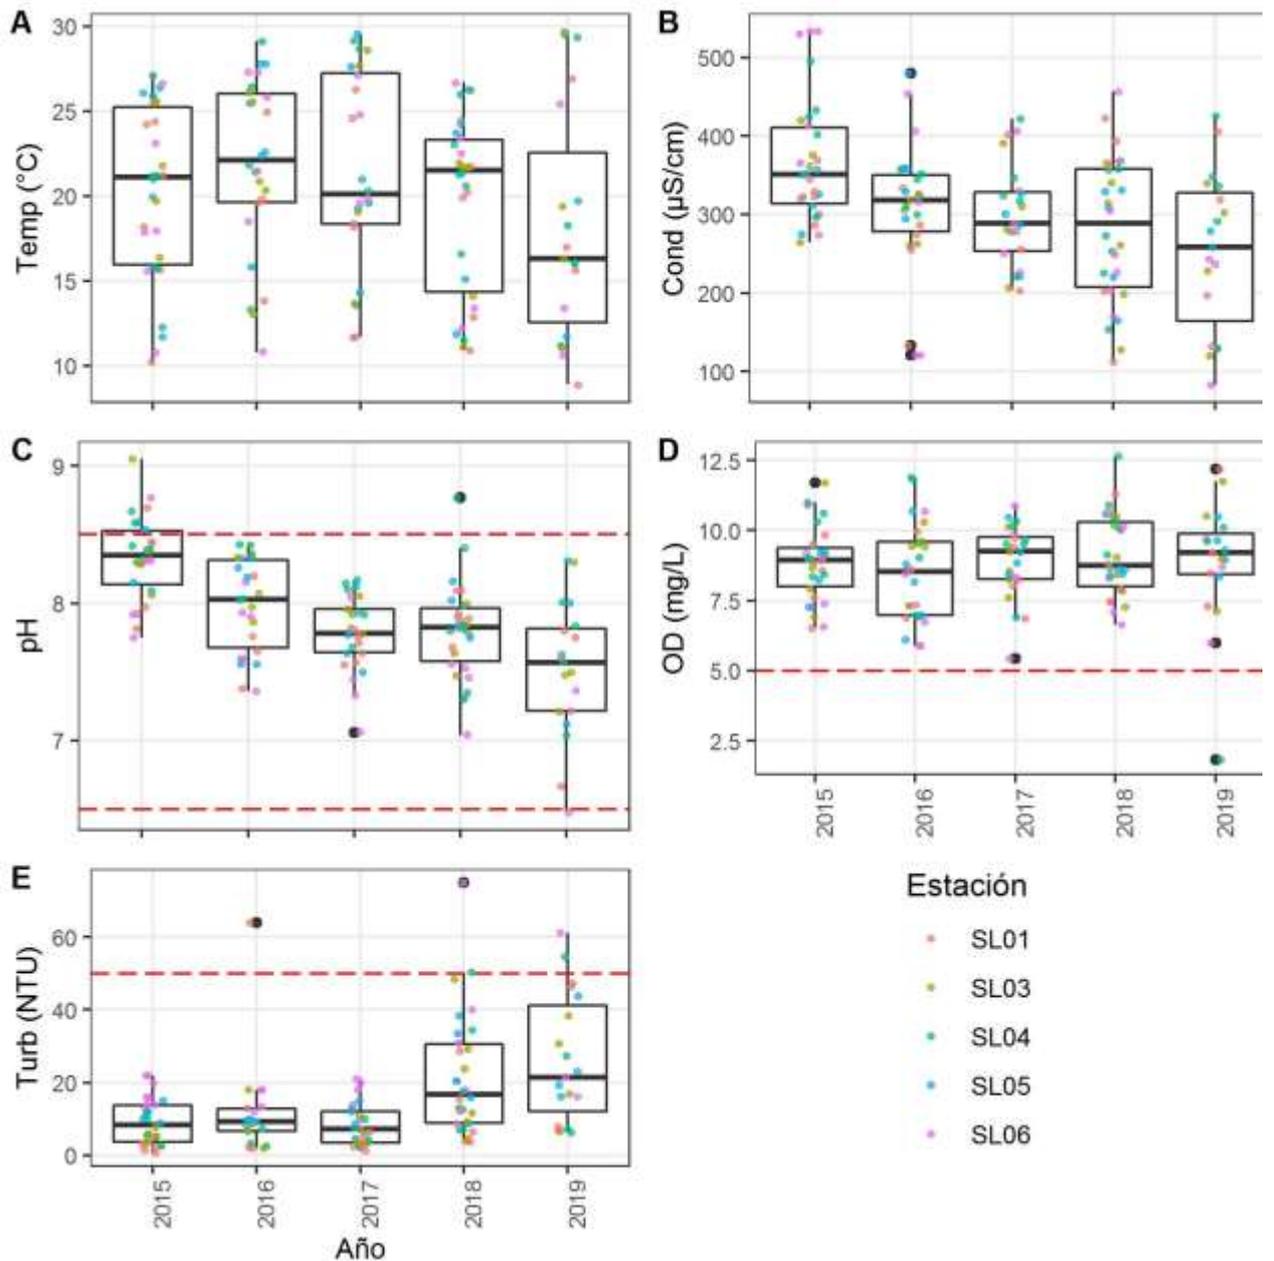
Figura 5. Valores de mediciones *in situ* durante los años 2015, 2016, 2017, 2018, y 2019 en las estaciones del río Santa Lucía. A) Temperatura; B) Conductividad; C) pH; D) Oxígeno disuelto; E) Turbidez. Las líneas rojas entrecortadas indican los estándares establecidos en el Decreto 253/79 para cursos de agua de Clase 3. Los círculos negros corresponden a posibles valores fuera del rango. Se observó un dato extremo en conductividad que no fue incluido en el gráfico (SL06, 18/04/2017, cond = 1307 $\mu\text{S}/\text{cm}$).

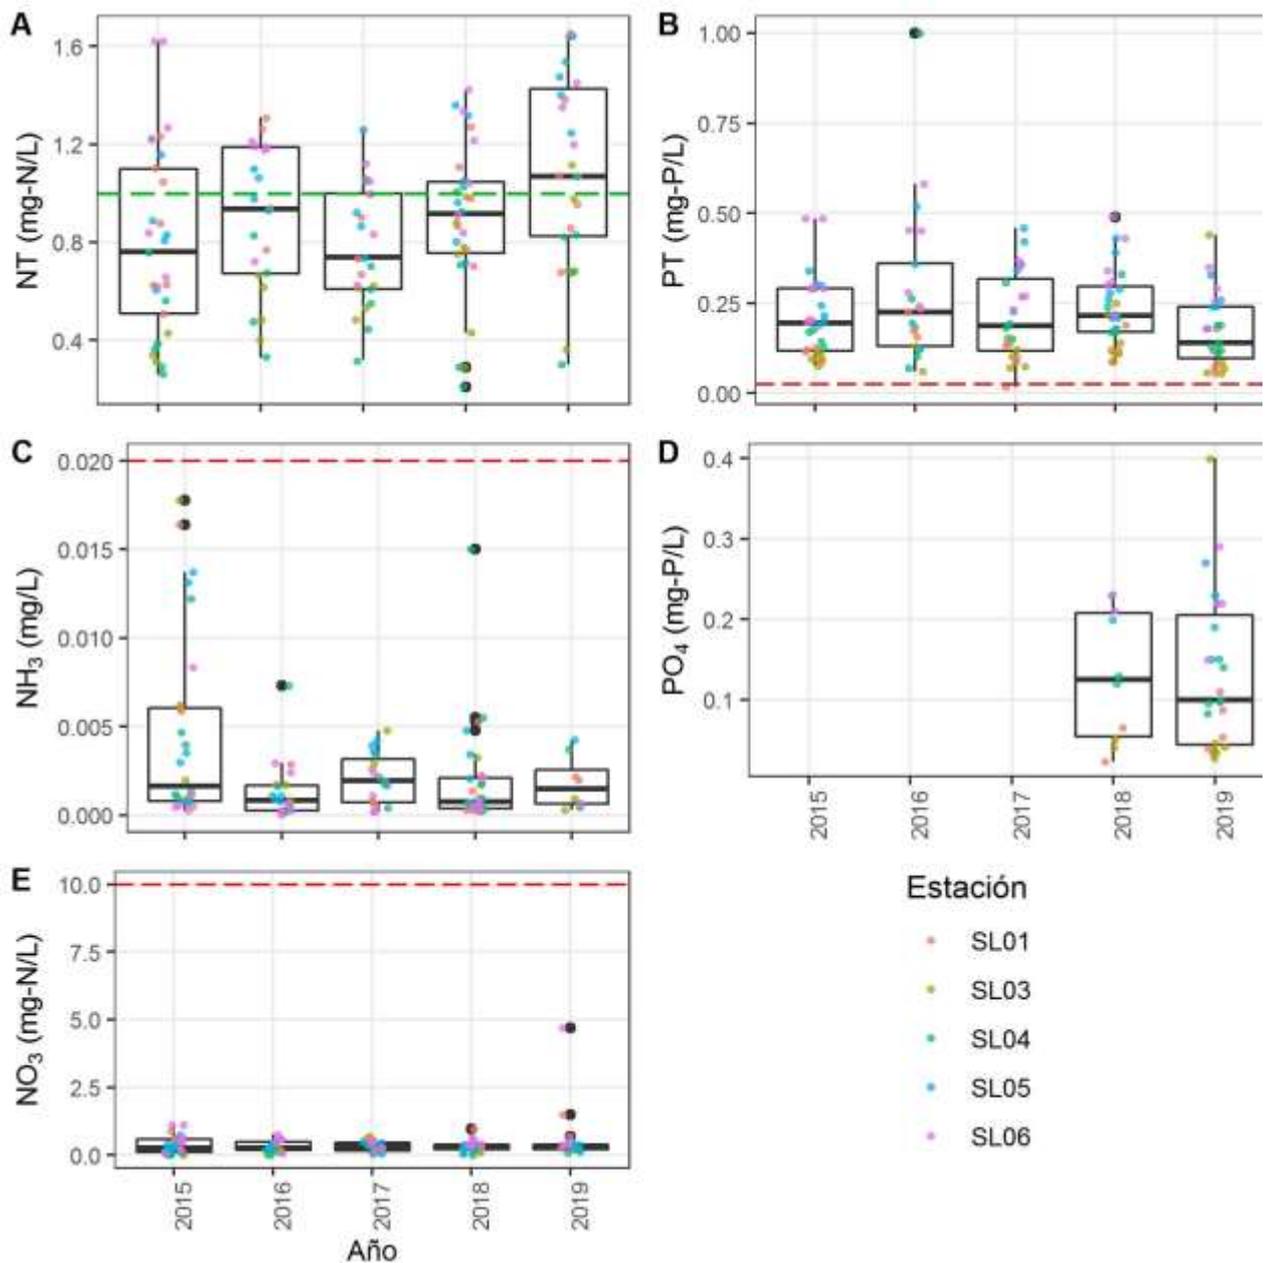
Figura 6. Concentración de los principales nutrientes en el río Santa Lucía entre 2015 y 2019: A) nitrógeno total; B) fósforo total; C) amoníaco libre; D) ortofosfato y E) nitrato. Los colores de los puntos corresponden a las estaciones de muestreo, las líneas rojas entrecortadas indican los estándares del Decreto 253/79 para cursos de agua de Clase 3 (0,025 mgP/L) y las líneas verdes entrecortadas corresponden al valor objetivo propuesto por la Mesa Técnica del Agua (NT= 1,0 mg/L).

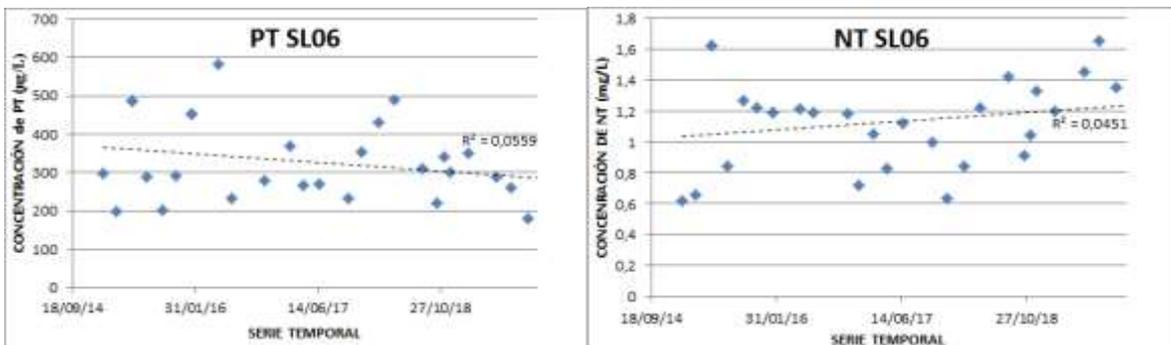
Figura 8. Concentración de NT y PT en el Santa Lucía, aguas arriba del río San José (SL06). Izquierda: concentración de NT a lo largo de la serie temporal 2015-2019. Derecha: Concentración de PT a lo largo de la serie temporal 2015-2019. Las líneas punteadas representan el ajuste de la regresión lineal, la ecuación de la recta y el valor de ajuste (R^2).

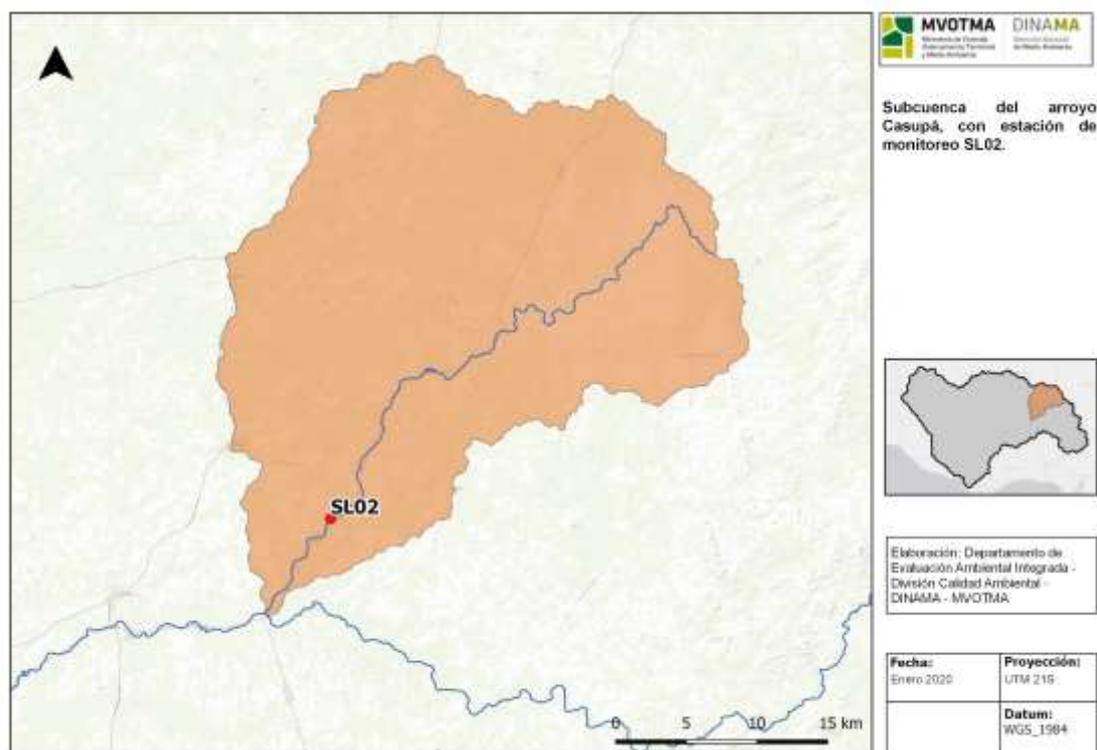
Figura 9. Mapa de la cuenca del Arroyo Casupá, donde se muestra la ubicación de la estación de monitoreo de calidad de agua.

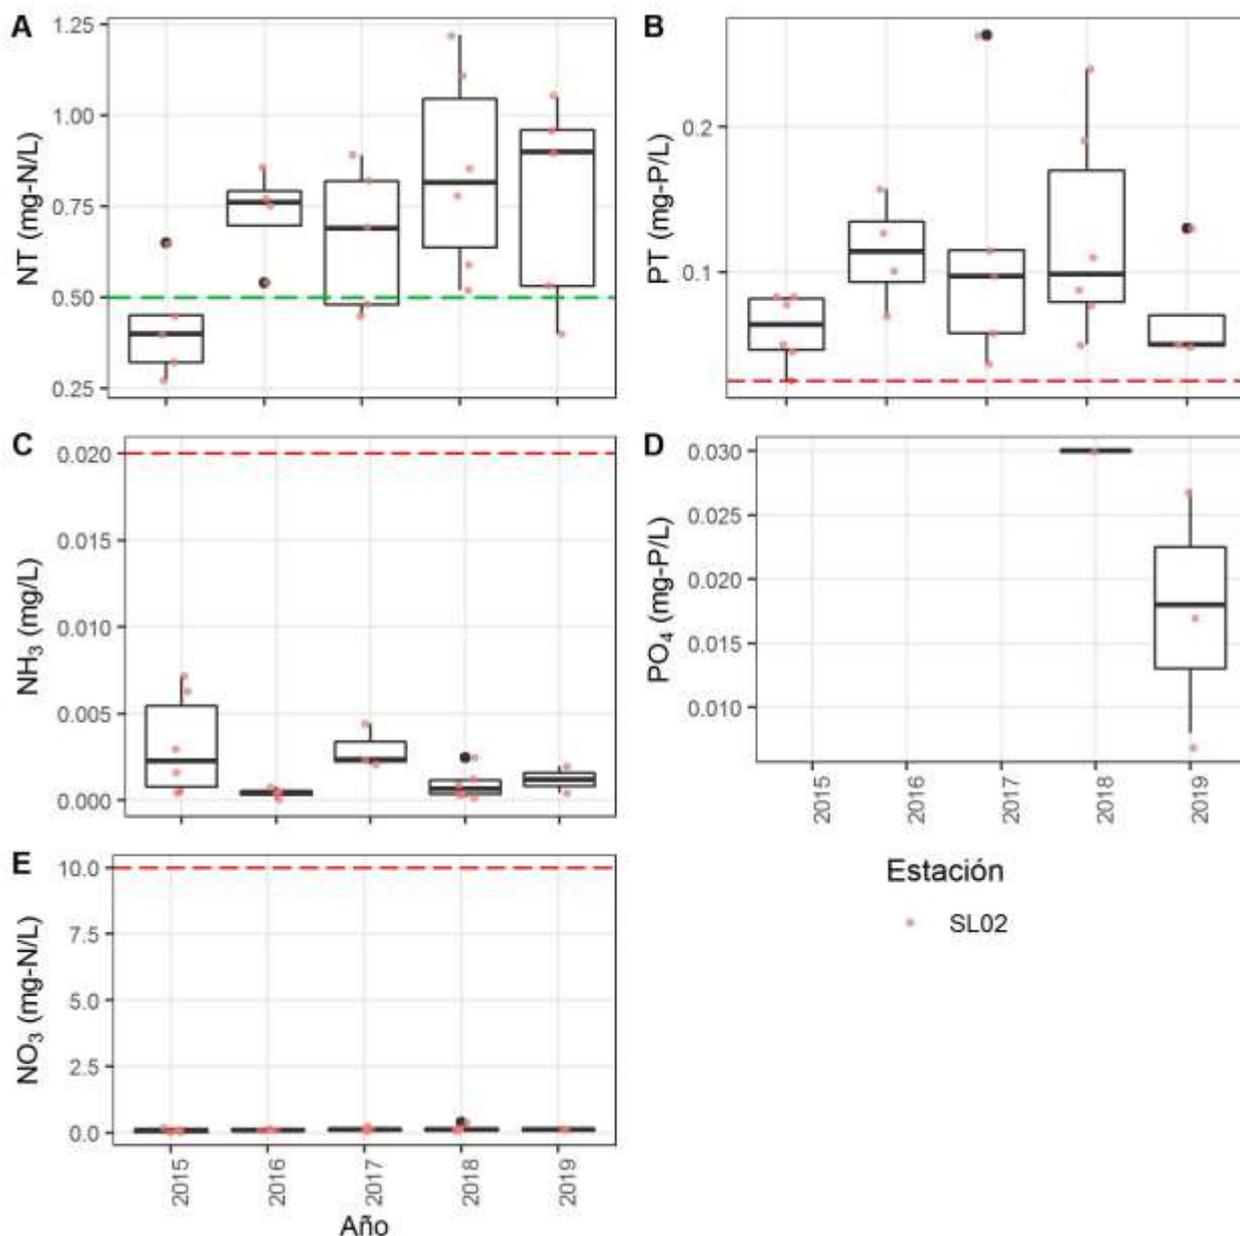
Figura 11. Concentración de los principales nutrientes en la estación de monitoreo sobre el arroyo Casupá entre 2015 y 2019: A) nitrógeno total; B) fósforo total; C) amoníaco libre; D) ortofosfato y E) nitrato. Las líneas rojas entrecortadas indican los estándares del Decreto 253/79 para cursos de agua de Clase 3 y la línea verde entrecortada corresponde al valor objetivo propuesto por la Mesa Técnica del Agua (2016). En ese caso el valor guía de 0,5 mg/L de NT corresponde para un tramo con embalse. Debido a que en este curso está prevista la construcción de un embalse, se manejó ese valor.

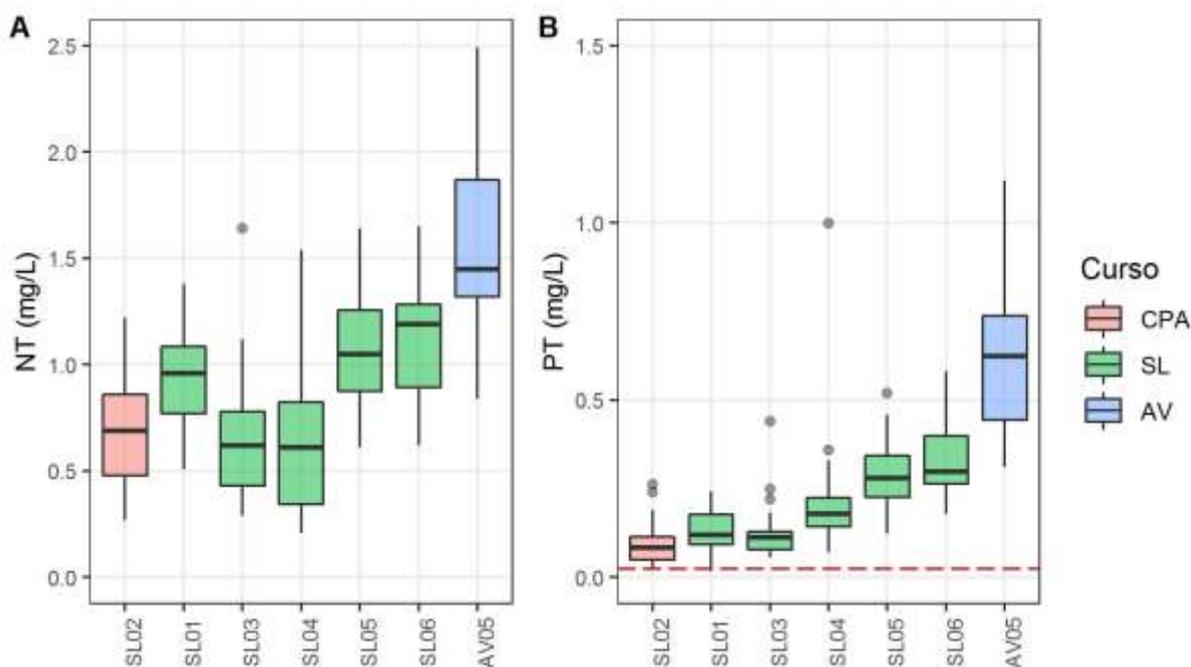
Figura 13. Valores de NT (a) y PT (b) en las estaciones de monitoreo de la cuenca del arroyo Casupá (CPA), Santa Lucía alto y medio (SL) y arroyo de La Virgen, durante los años 2015 a 2019. La línea entrecortada en PT indica el máximo del estándar del decreto 253/79. Los puntos grises indican valores atípicos (*outliers*).

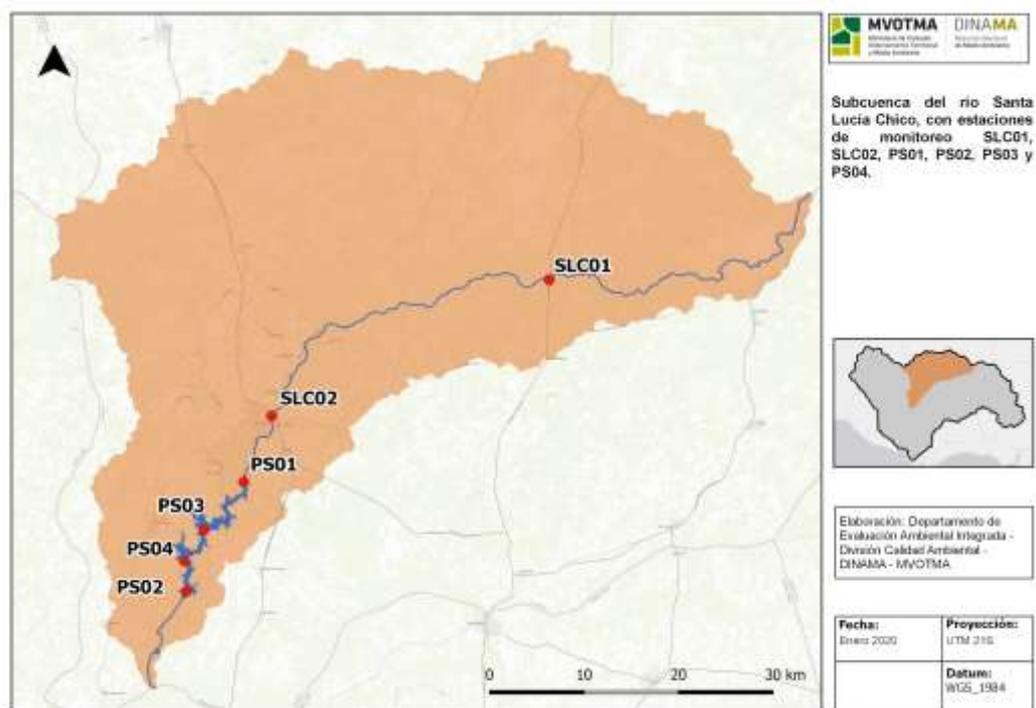
Figura 14. Mapa de la cuenca del río Santa Lucía Chico con la ubicación de las estaciones de muestreo en el río y el embalse Paso Severino.

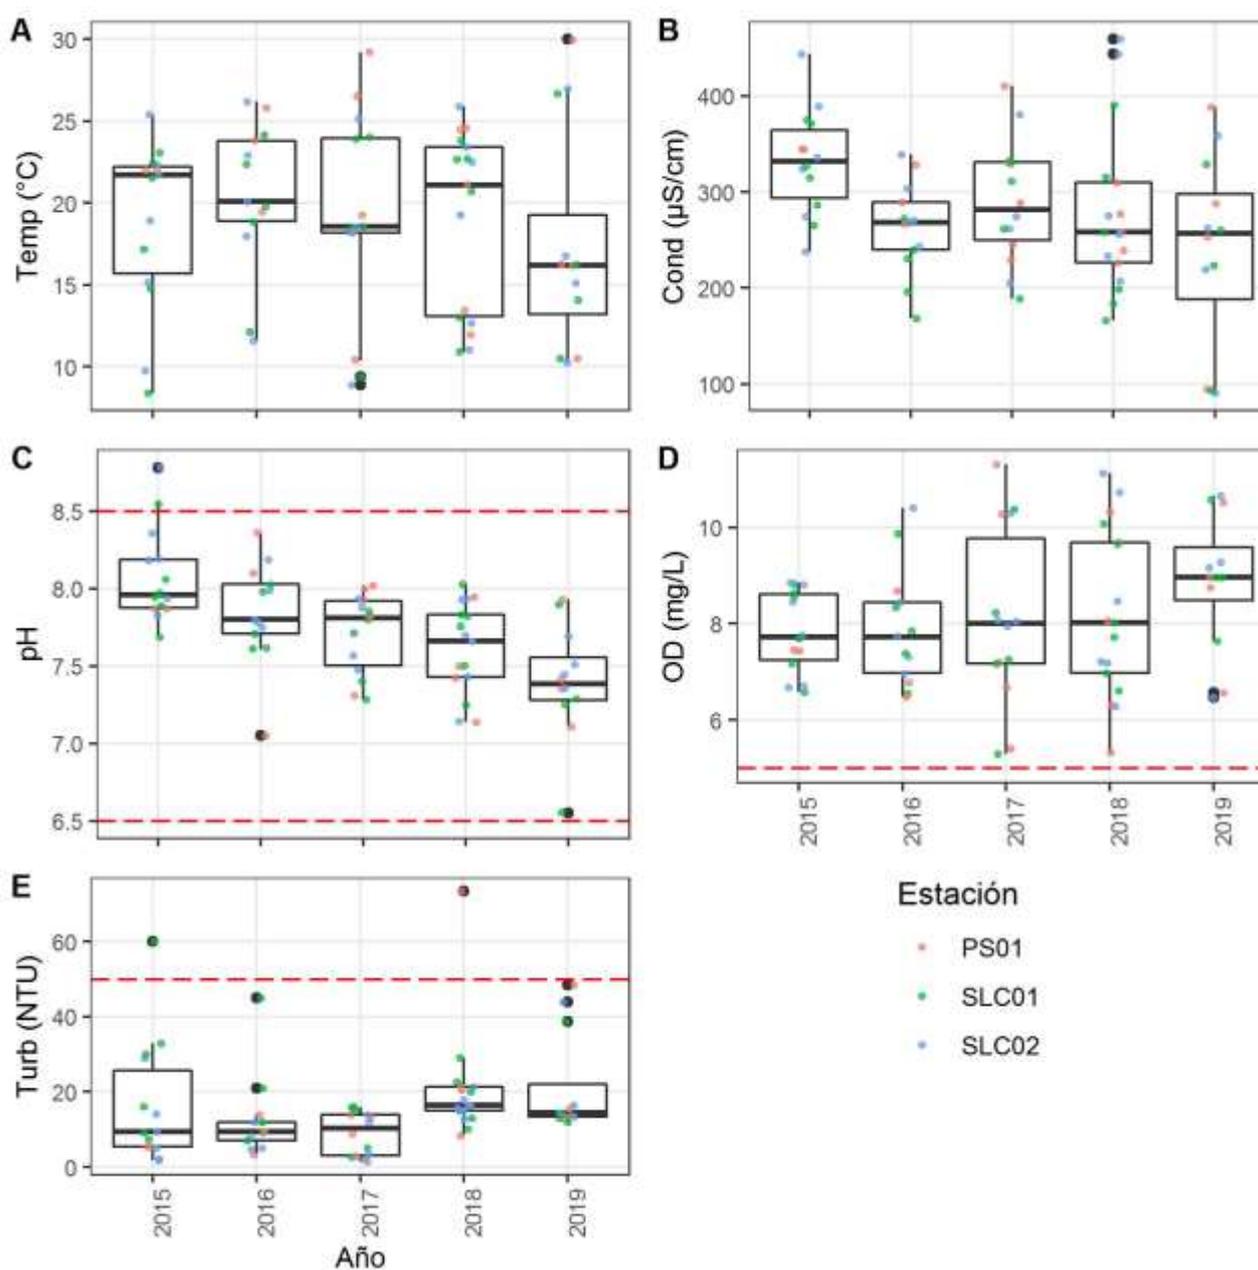
Figura 15. Valores de mediciones *in situ* en el embalse en Santa Lucía Chico entre 2015 y 2019. A) Temperatura; B) Conductividad; C) pH; D) Oxígeno disuelto; E) Turbidez. Las líneas rojas entrecortadas indican los estándares establecidos en el Decreto 253/79 para cursos de agua de Clase 3.

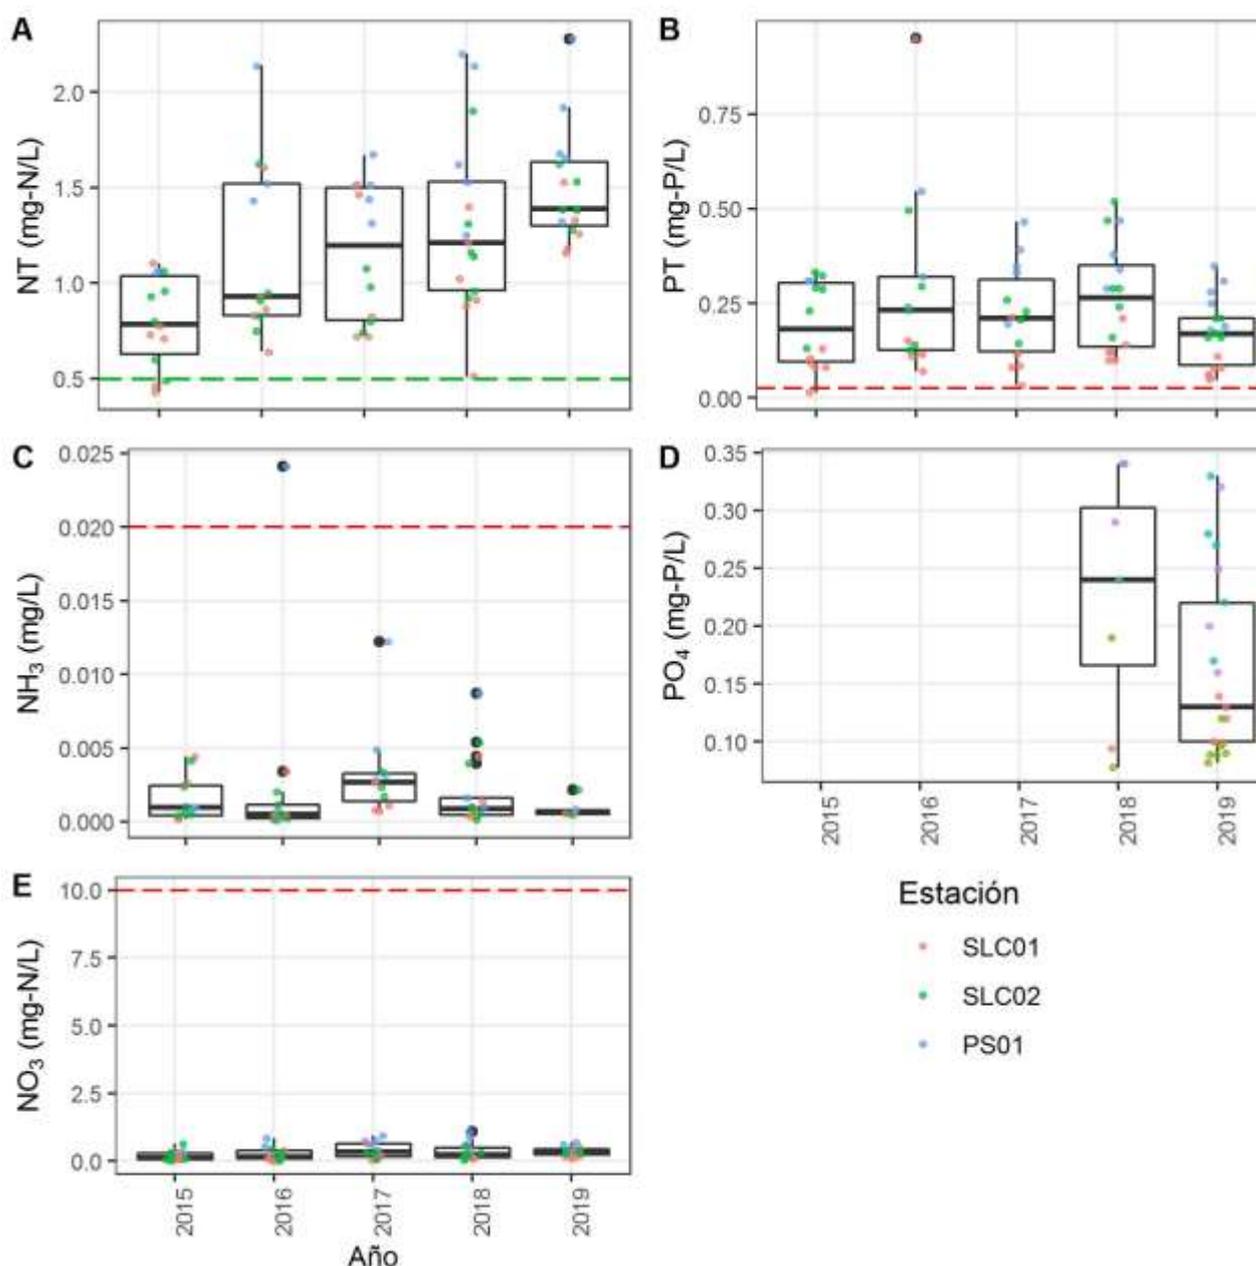
Figura 16. Concentración de los principales nutrientes en el río Santa Lucía Chico entre 2015 y 2019: A) nitrógeno total; B) fósforo total; C) amoníaco libre; D) ortofosfato y E) nitrato. Los colores de los puntos corresponden a las estaciones de muestreo, las líneas rojas entrecortadas indican los estándares del Decreto 253/79 para cursos de agua de Clase 3 y las líneas verdes entrecortadas corresponden al valor objetivo propuesto por la Mesa Técnica del Agua (2016).

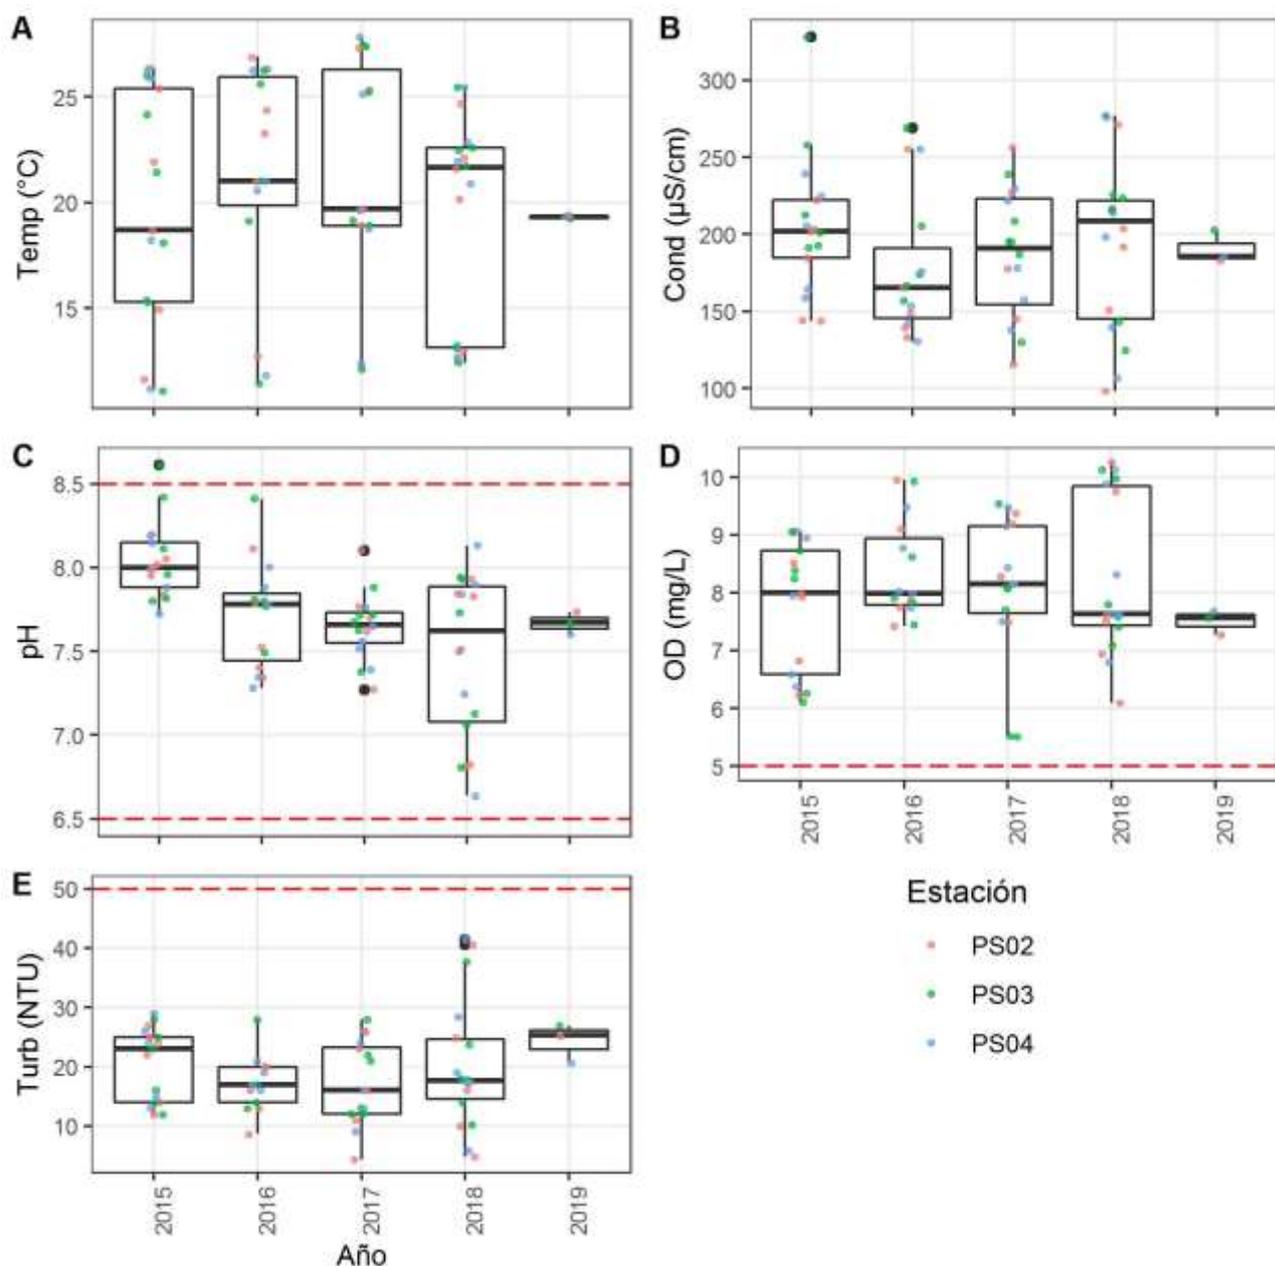
Figura 18. Valores de mediciones *in situ* en el embalse Paso Severino (río Santa Lucía Chico) entre 2015 y 2019. A) Temperatura; B) Conductividad; C) pH; D) Oxígeno disuelto; E) Turbidez. Las líneas rojas entrecortadas indican los estándares establecidos en el Decreto 253/79 para cursos de agua de Clase 3.

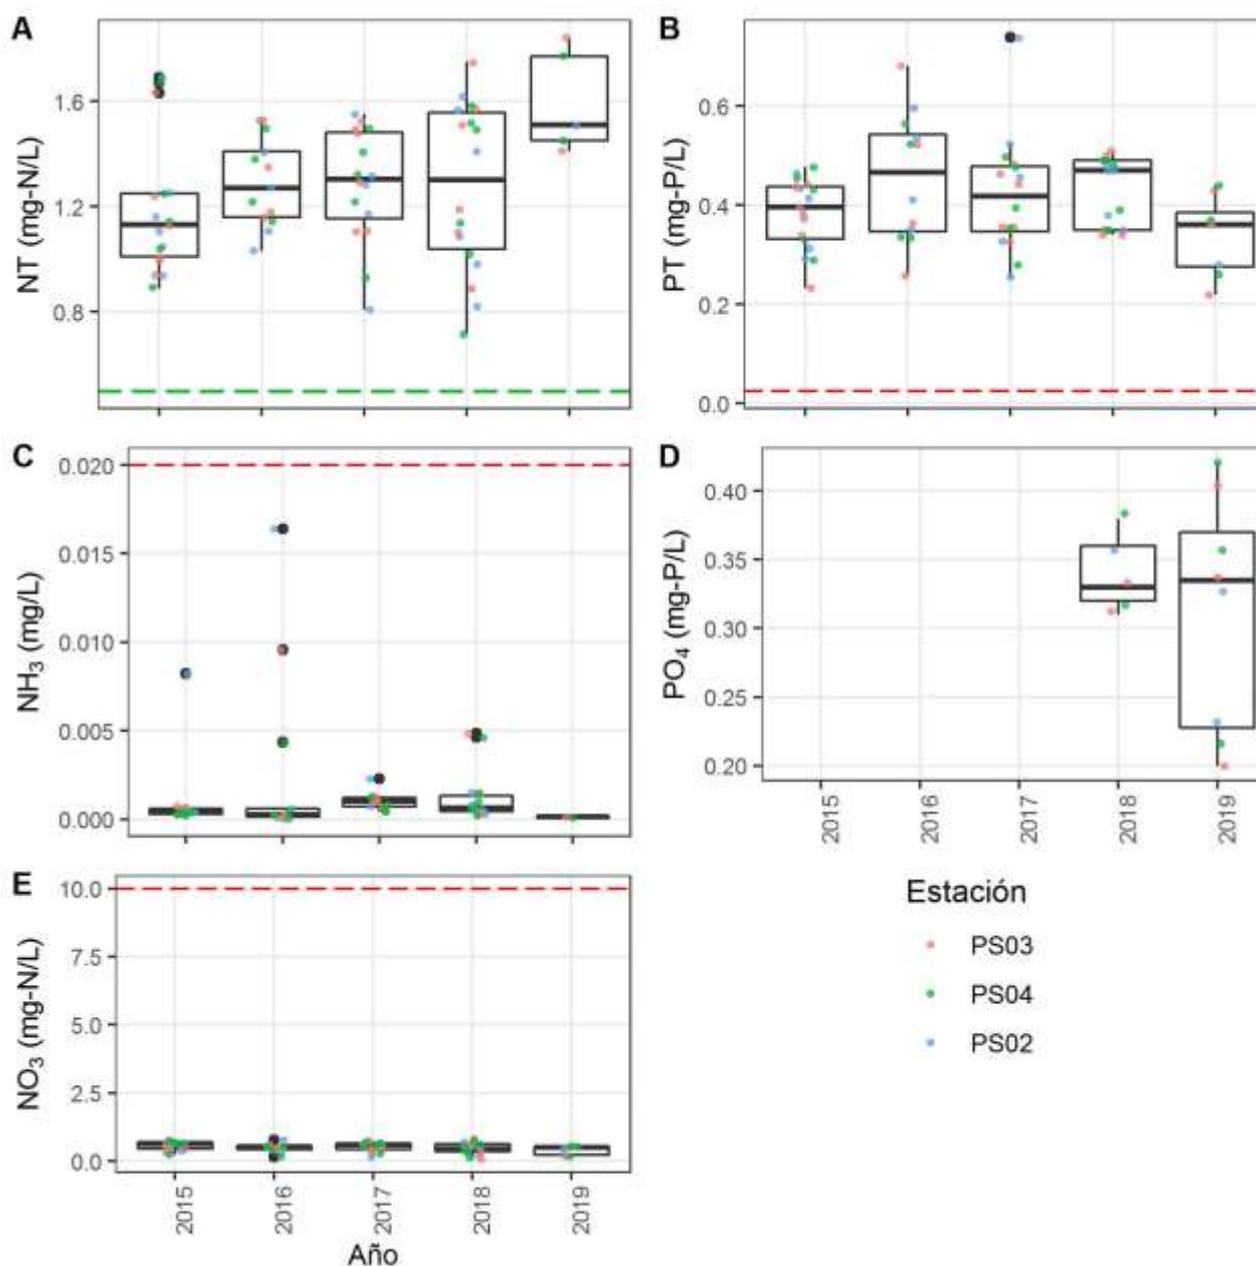
Figura 19. Concentración de los principales nutrientes en el embalse Paso Severino entre 2015 y 2019: A) nitrógeno total; B) fósforo total; C) amoníaco libre; D) ortofosfato y E) nitrato. Los colores de los puntos corresponden a las estaciones de muestreo, las líneas rojas entrecortadas indican los estándares del Decreto 253/79 para cursos de agua de Clase 3 y las líneas verdes entrecortadas corresponden al valor objetivo propuesto por la Mesa Técnica del Agua (2016).

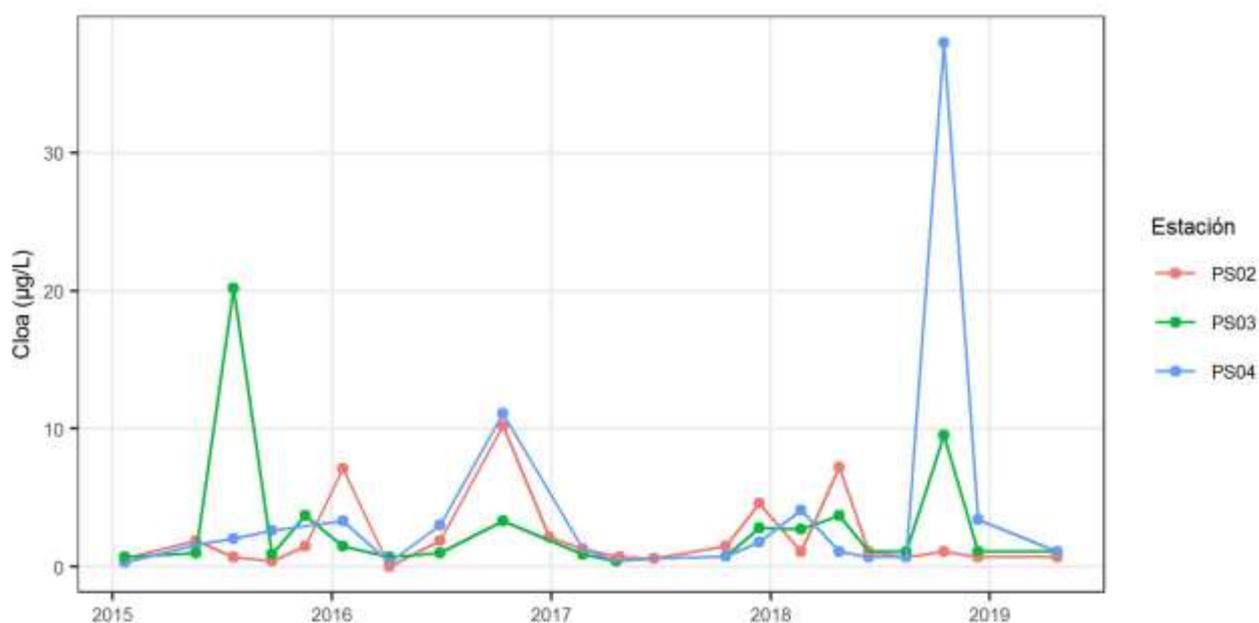
Figura 20. Variación temporal (2015-2019) de la concentración de clorofila en las estaciones de muestreo de Paso Severino. Ver ubicación de las estaciones en la figura 14.

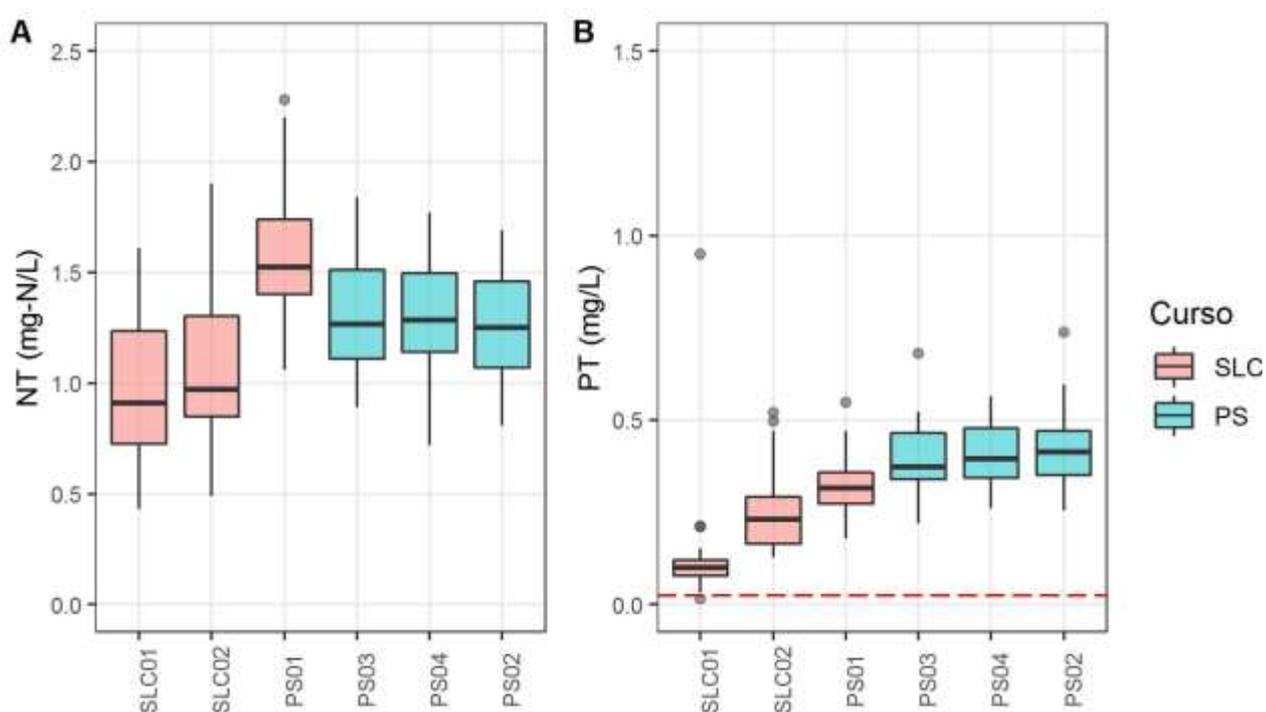
Figura 21. Valores de NT (a) y PT (b) en las estaciones de monitoreo de la cuenca del río Santa Lucía Chico, durante los años 2015 a 2019. SLC refiere a tramos del curso libre y PS al embalse Paso Severino. La línea entrecortada en PT indica el máximo del estándar del decreto 253/79. Los puntos grises indican valores atípicos (*outliers*).

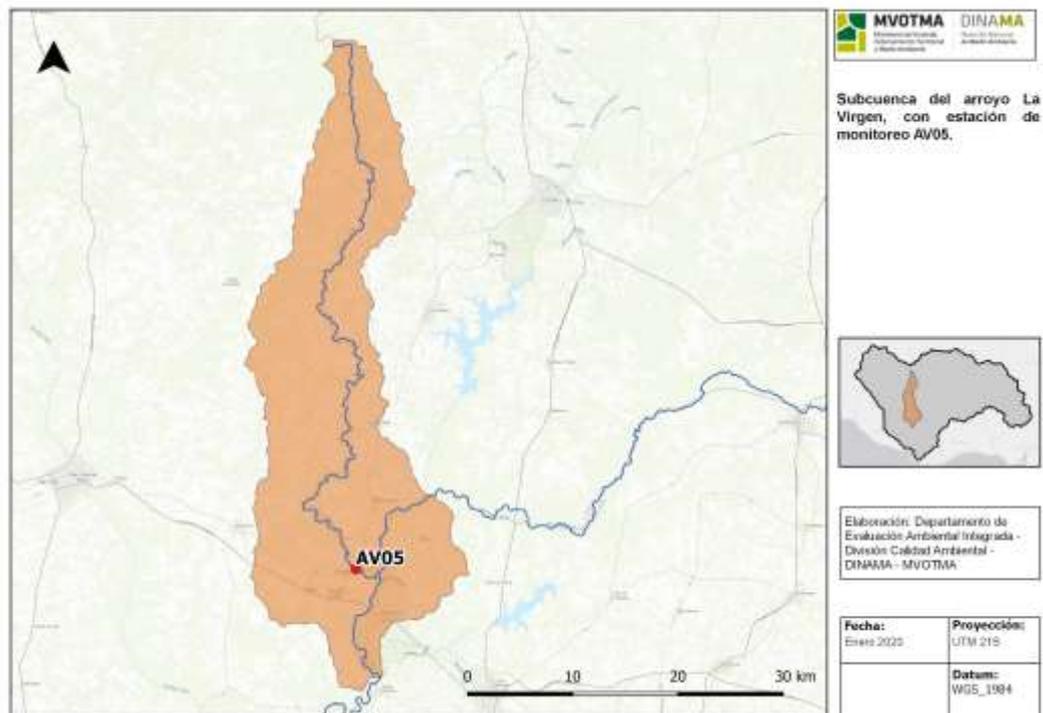
Figura 22. Mapa de la cuenca del Arroyo de la Virgen con la ubicación de la estación de muestreo de calidad de agua.
