Ministerio de Vivienda
Ordenamiento Territorial
y Medio Ambiente

Informe Evolución de la Calidad de Agua en la cuenca del río Santa Lucía

5 años de información (2015 - 2019)

Montevideo, febrero 2020

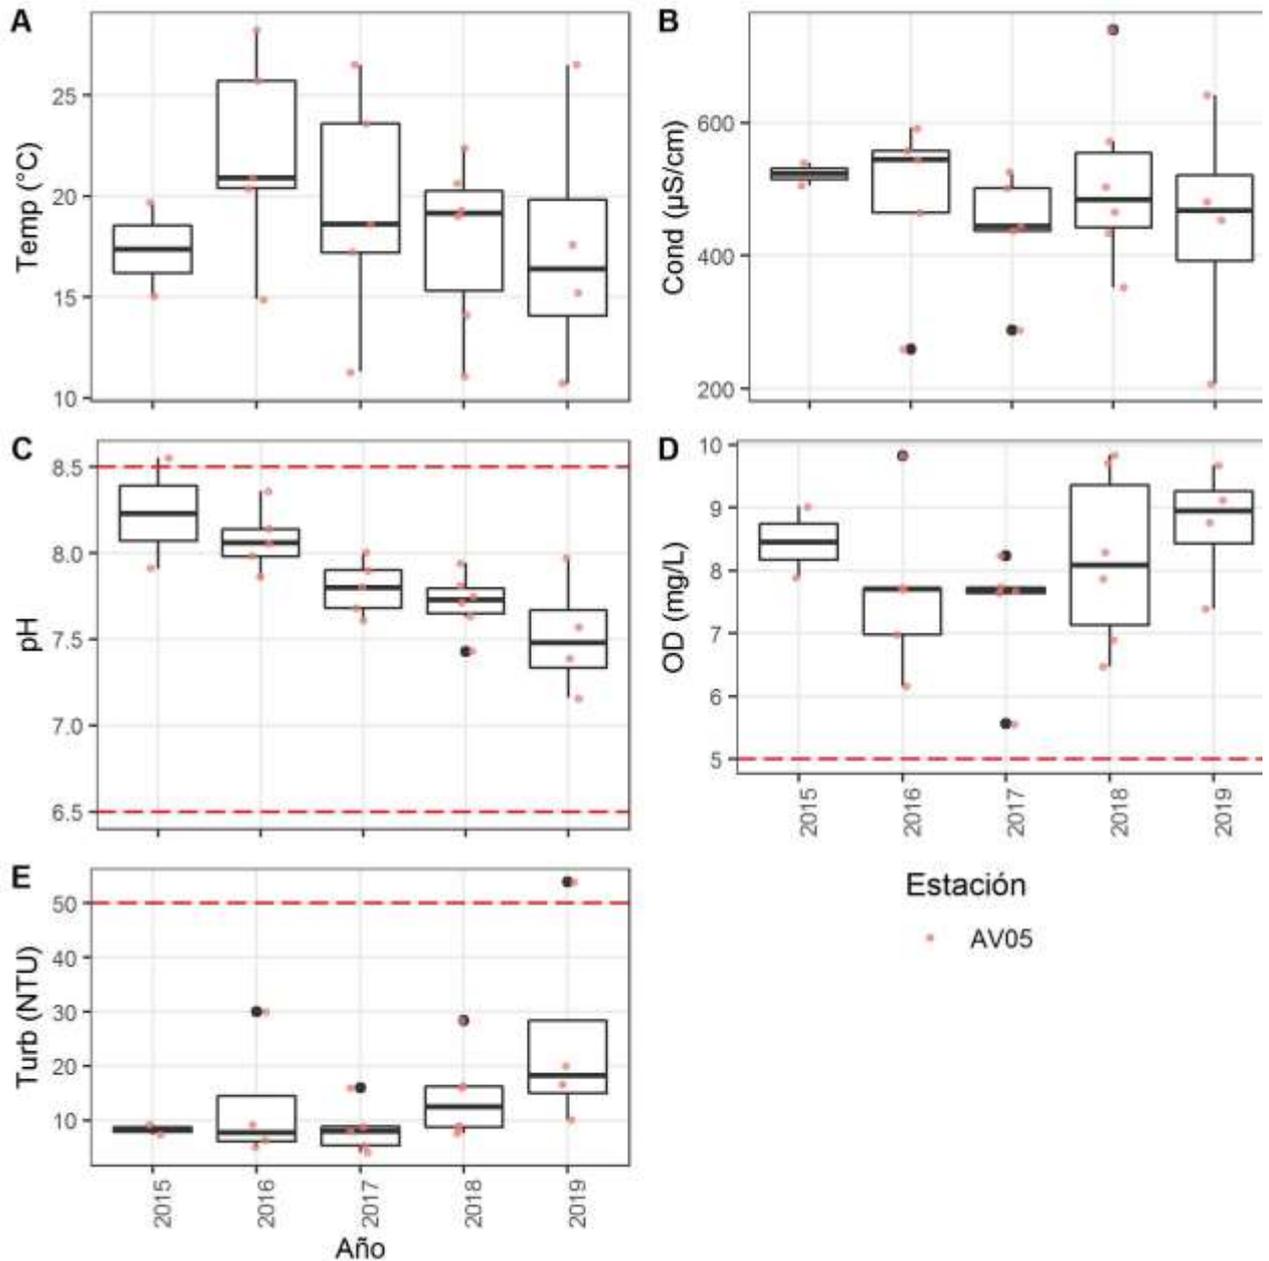
Figura 23. Valores de mediciones *in situ* en el arroyo de la Virgen entre 2015 y 2019. A) Temperatura; B) Conductividad; C) pH; D) Oxígeno disuelto; E) Turbidez. Las líneas rojas entrecortadas indican los estándares establecidos en el Decreto 253/79 para cursos de agua de Clase 3.

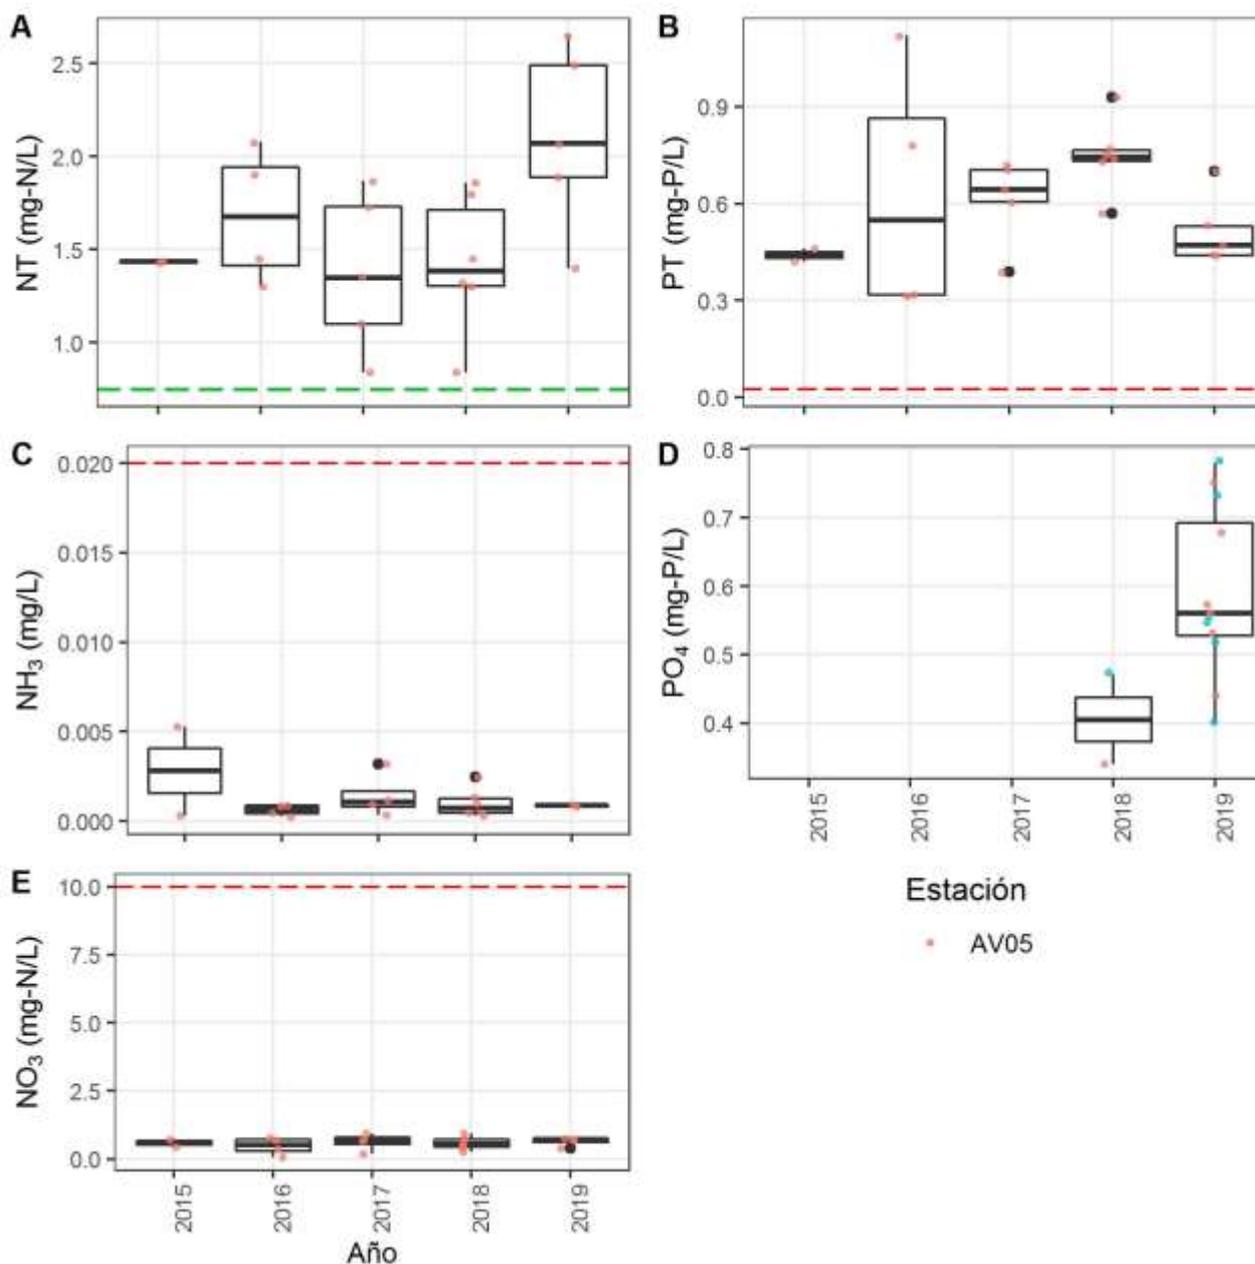
Figura 24. Concentración de los principales nutrientes en el arroyo de la Virgen entre 2015 y 2019: A) nitrógeno total; B) fósforo total; C) amoníaco libre; D) ortofosfato y E) nitrato. Los colores de los puntos corresponden a las estaciones de muestreo, las líneas rojas entrecortadas indican los estándares del Decreto 253/79 para cursos de agua de Clase 3 y las líneas verdes entrecortadas corresponden al valor objetivo propuesto por la Mesa Técnica del Agua (2016).

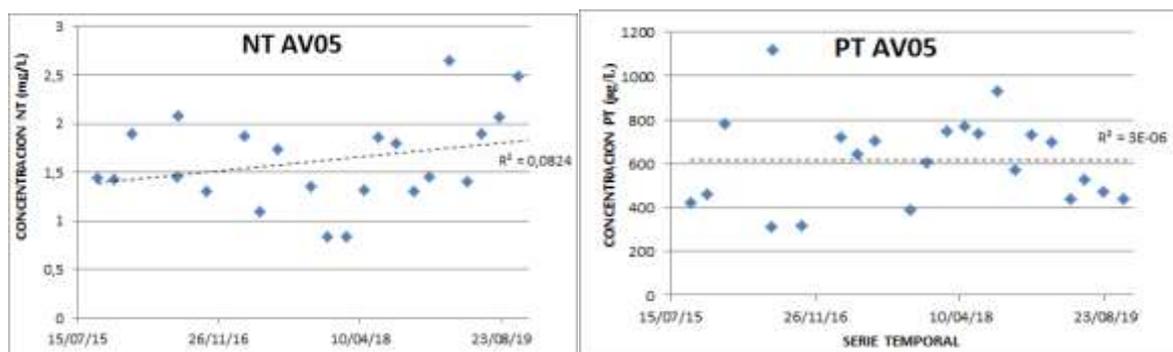
Figura 25. Concentración de NT y PT en el arroyo de La Virgen. Izquierda: concentración de NT a lo largo de la serie temporal 2015-2019. Derecha: Concentración de PT a lo largo de la serie temporal 2015-2019. Las líneas punteadas representan el ajuste de la regresión lineal, la ecuación de la recta y el valor de ajuste (R^2).

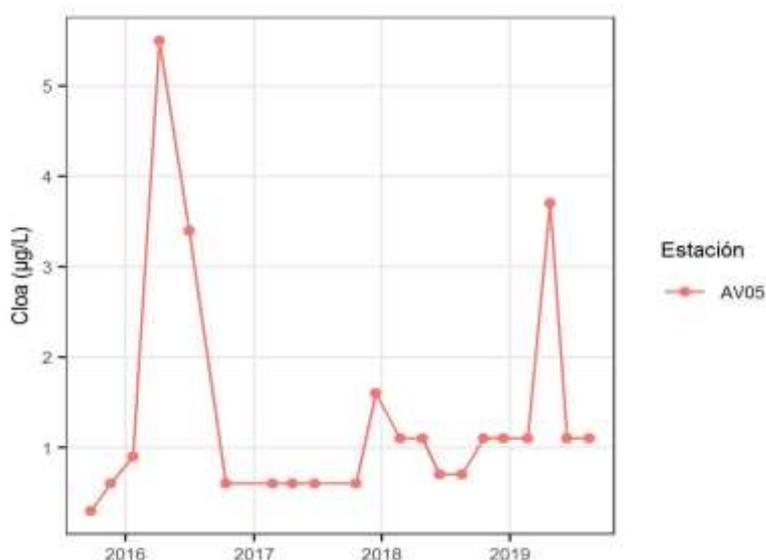
Figura 26. Variación temporal (2015-2019) de la concentración de clorofila en la estación de muestreo del Aº de la Virgen.

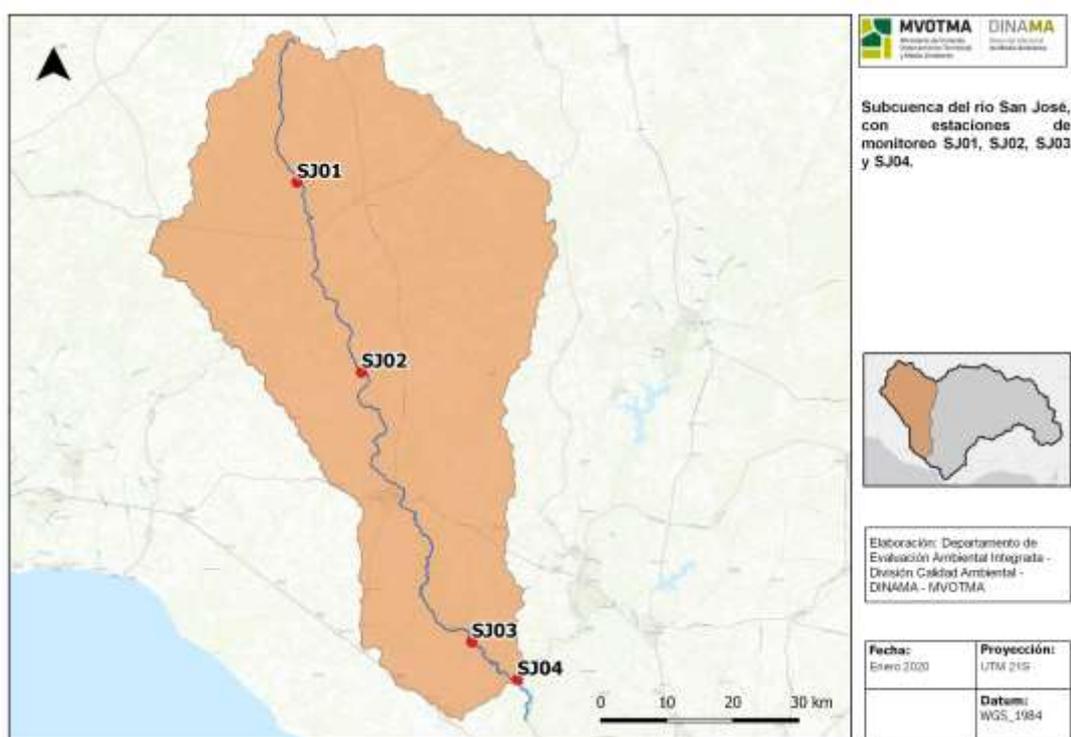
Figura 27. Mapa de la cuenca del río San José con la ubicación de las estaciones de muestreo de calidad de agua.

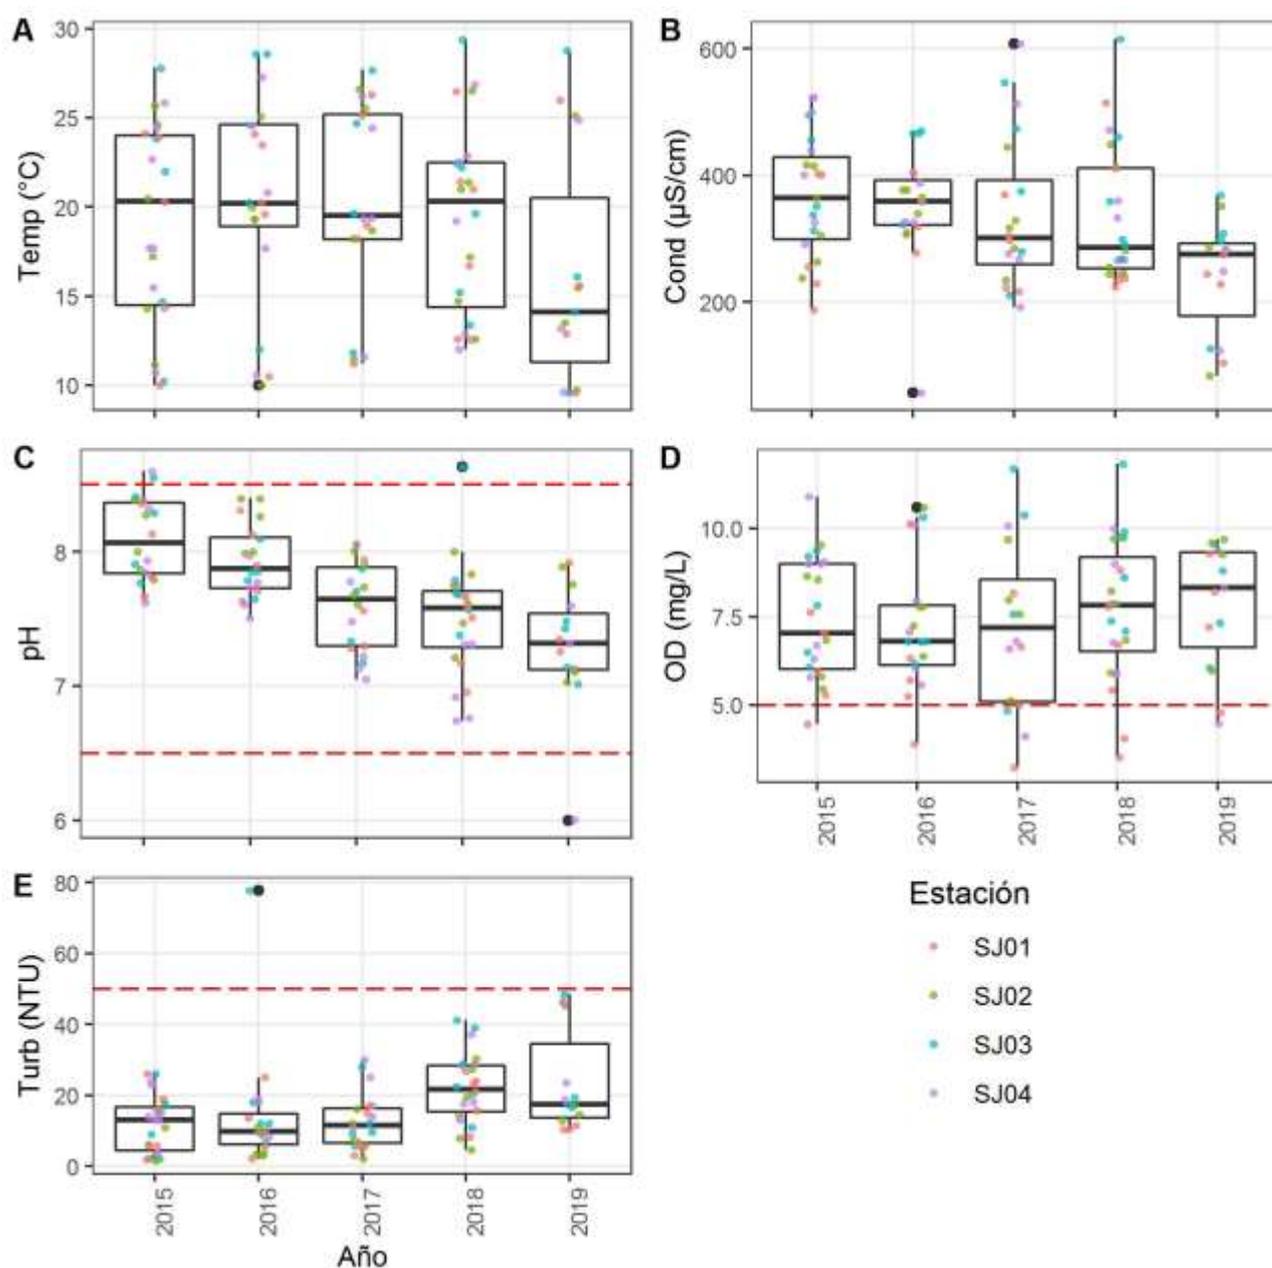
Figura 28. Valores de mediciones *in situ* en el río San José entre 2015 y 2019. A) Temperatura; B) Conductividad; C) pH; D) Oxígeno disuelto y E) Turbidez. Las líneas rojas entrecortadas indican los estándares establecidos en el Decreto 253/79 para cursos de agua de Clase 3.

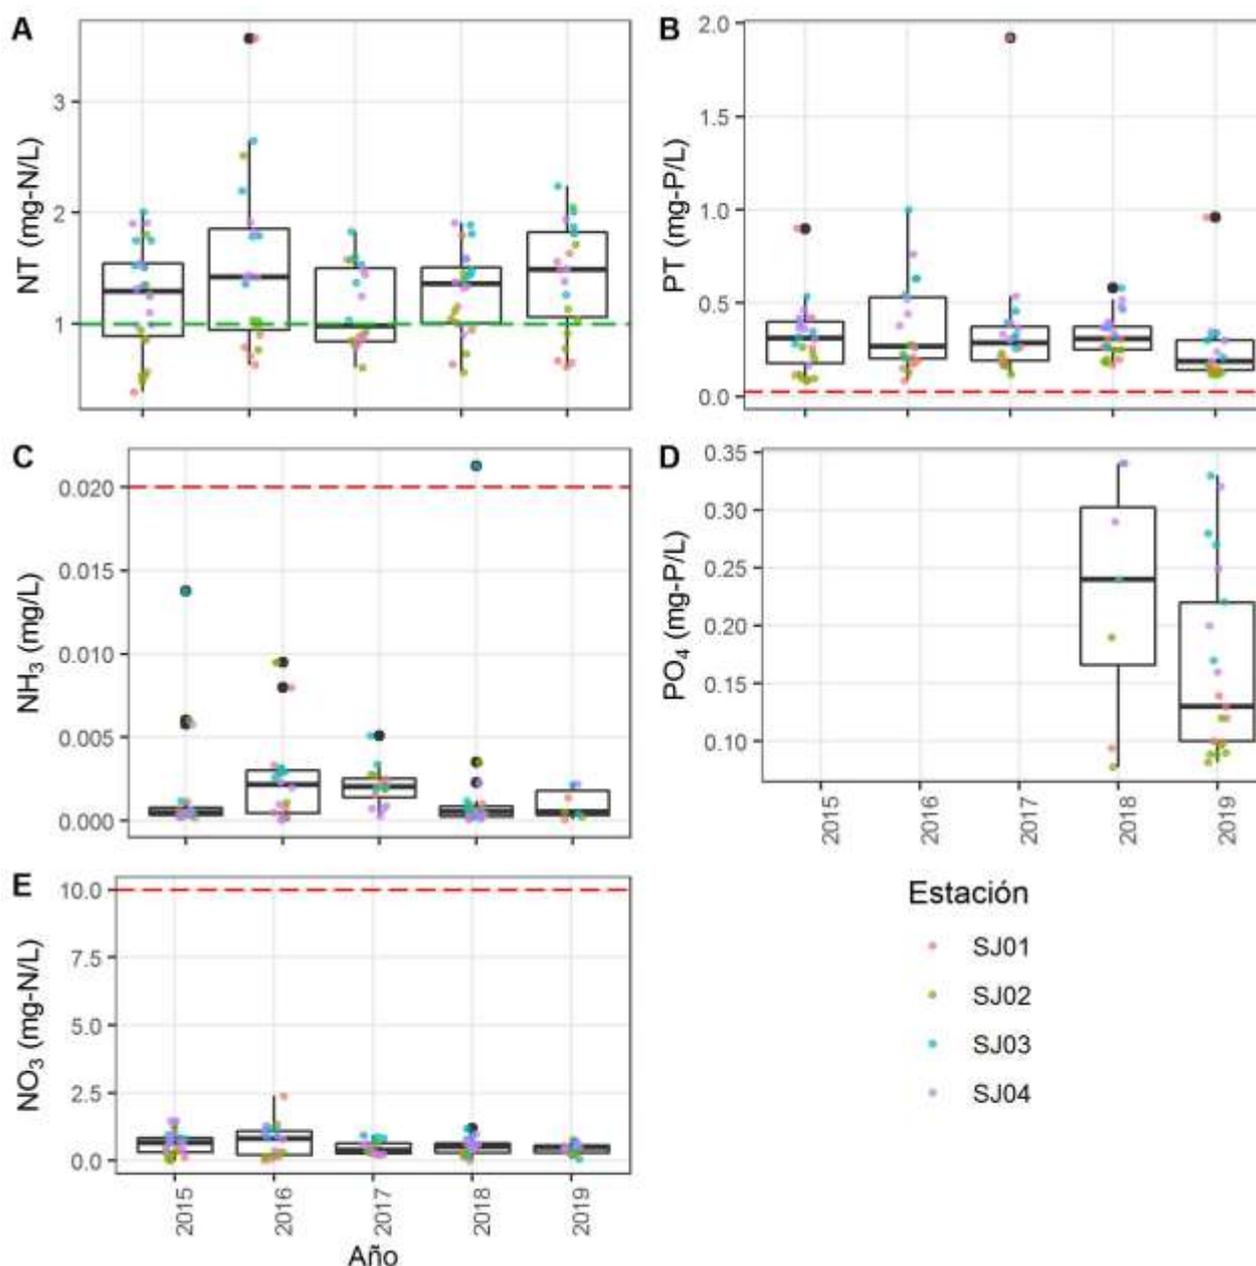
Figura 29. Concentración de los principales nutrientes en el río San José entre 2015 y 2019: A) nitrógeno total; B) fósforo total; C) amoníaco libre; D) ortofosfato y E) nitrato. Los colores de los puntos corresponden a las estaciones de muestreo, las líneas rojas entrecortadas indican los estándares del Decreto 253/79 para cursos de agua de Clase 3 y las líneas verdes entrecortadas corresponden al valor objetivo propuesto por la Mesa Técnica del Agua (2016).

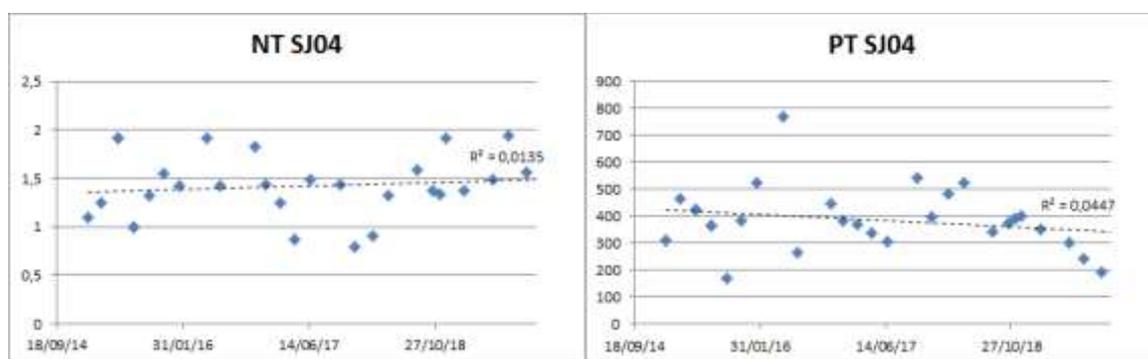
Figura 30. Concentración de NT y PT en el cierre de la cuenca del río San José. Izquierda: concentración de NT a lo largo de la serie temporal 2015-2019. Derecha: Concentración de PT a lo largo de la serie temporal 2015-2019. Las líneas punteadas representan el ajuste de la regresión lineal, la ecuación de la recta y el valor de ajuste (R^2).

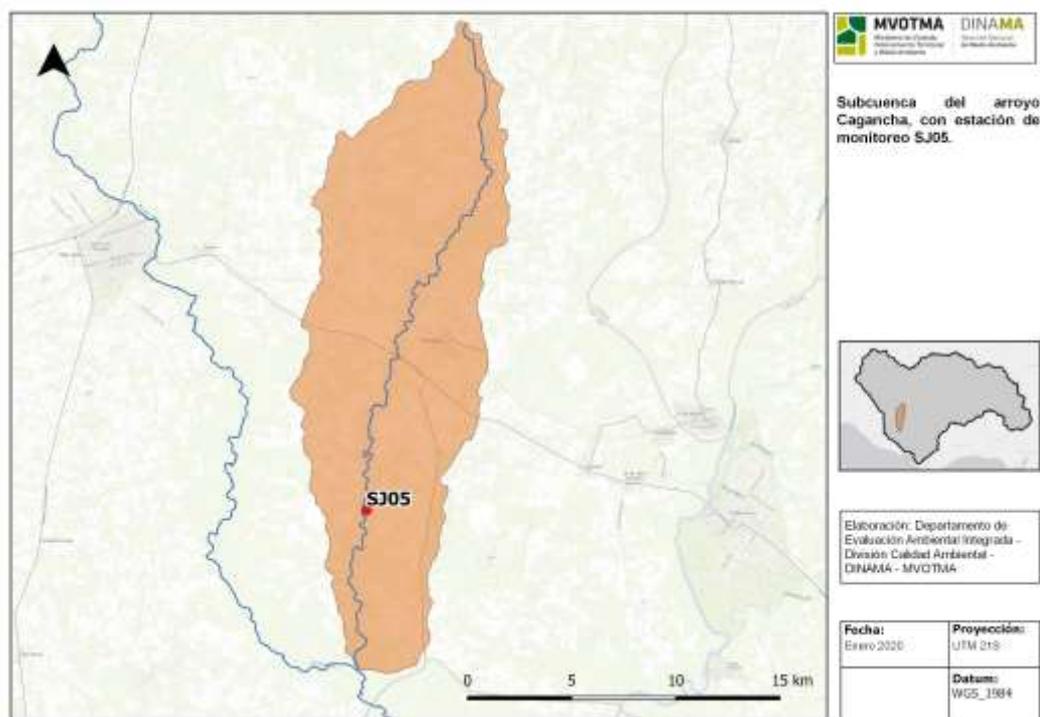
Figura 31. Mapa de la cuenca del Arroyo Cagancha con la ubicación de la estación de muestreo de calidad de agua.

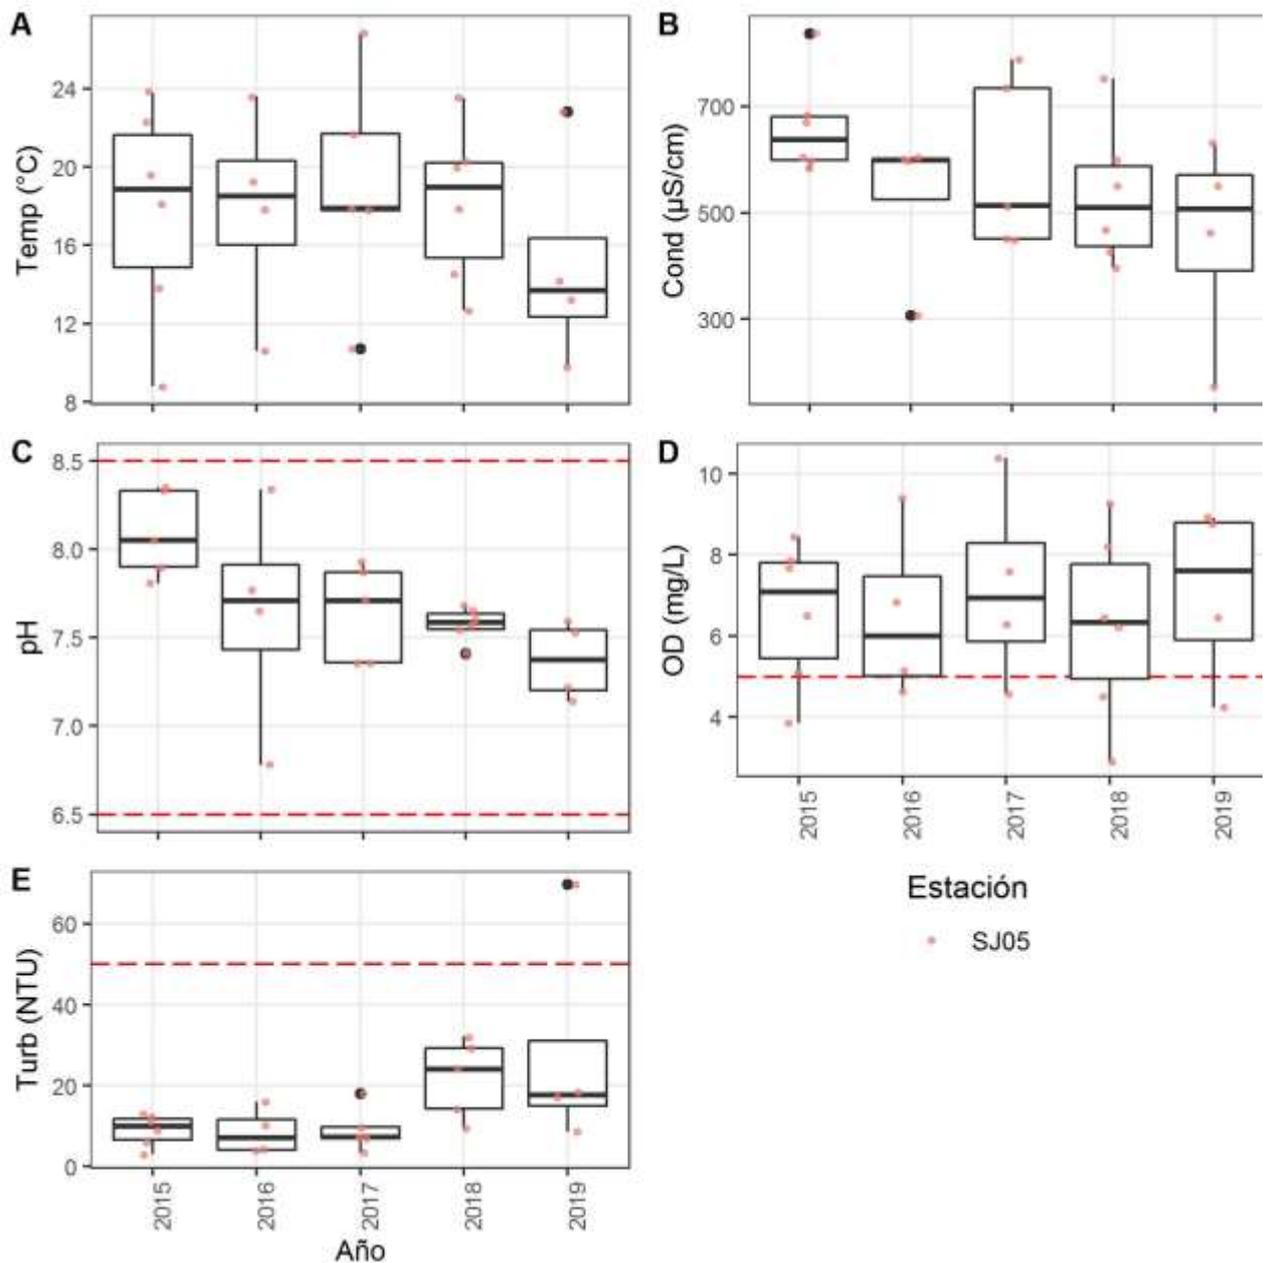
Figura 32. Valores de mediciones *in situ* durante los años 2015, 2016, 2017, 2018, y 2019 en el arroyo Cagancha. A) Temperatura; B) Conductividad; C) pH; D) Oxígeno disuelto; E) Turbidez. Las líneas rojas entrecortadas indican los estándares establecidos en el Decreto 253/79 para cursos de agua de Clase 3.

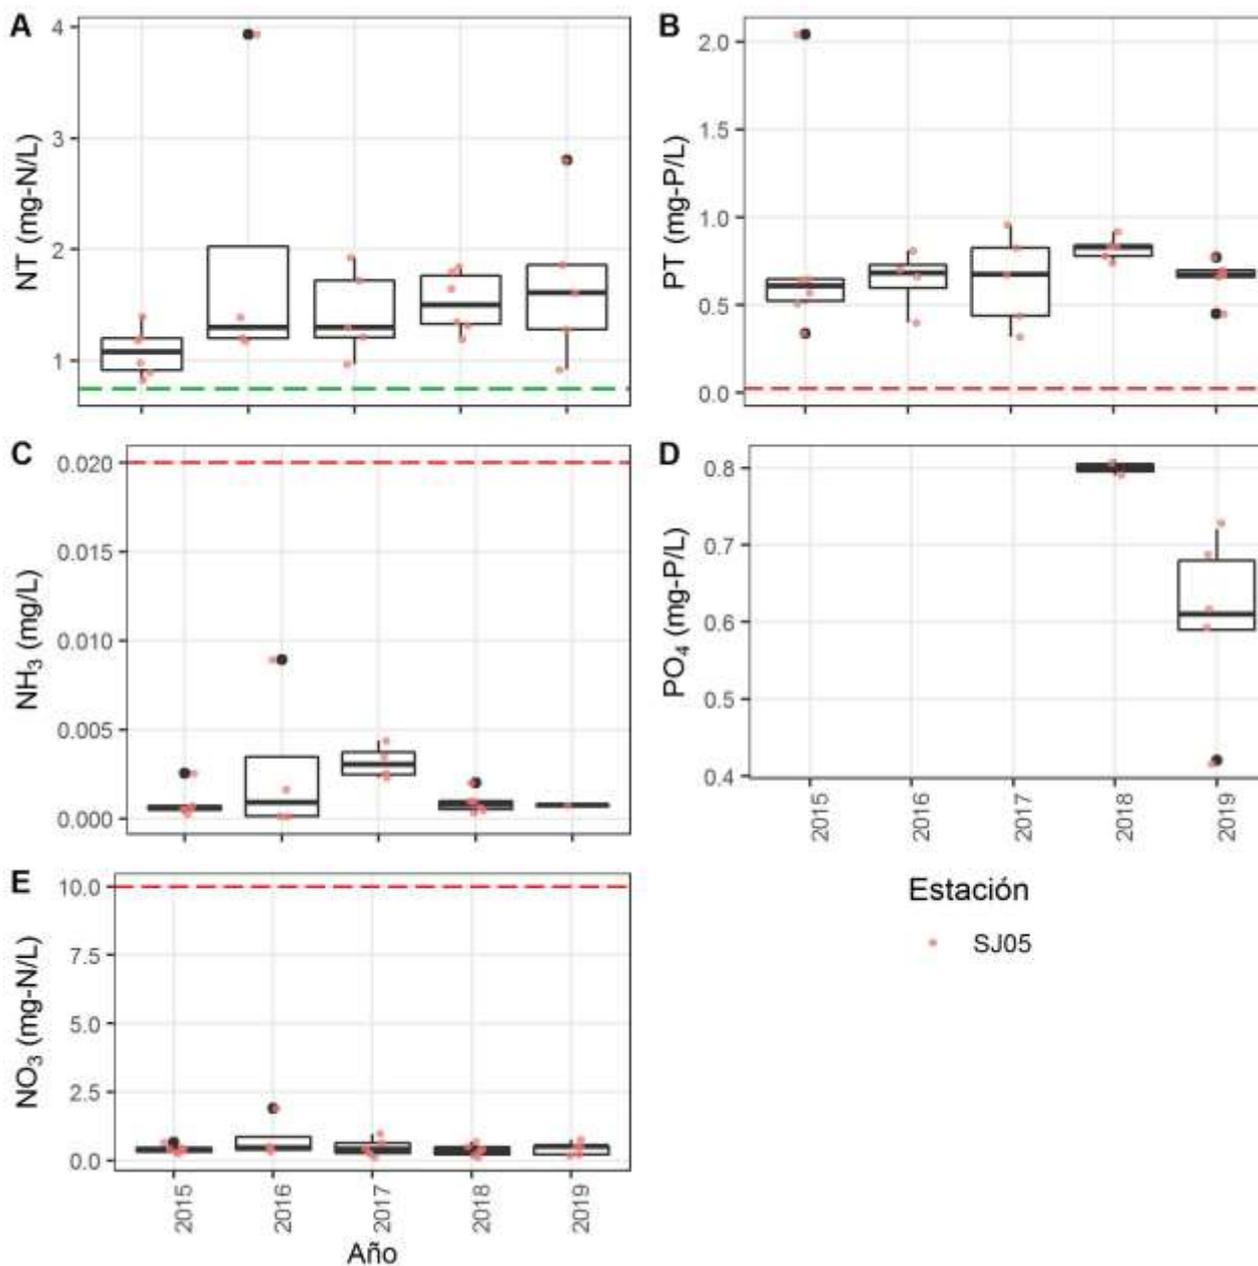
Figura 33. Concentración de los principales nutrientes en el arroyo Cagancha entre 2015 y 2019: A) nitrógeno total; B) fósforo total; C) amoníaco libre; D) ortofosfato y E) nitrato. Los colores de los puntos corresponden a las estaciones de muestreo, las líneas rojas entrecortadas indican los estándares del Decreto 253/79 para cursos de agua de Clase 3 y las líneas verdes entrecortadas corresponden al valor objetivo propuesto por la Mesa Técnica del Agua (2016).

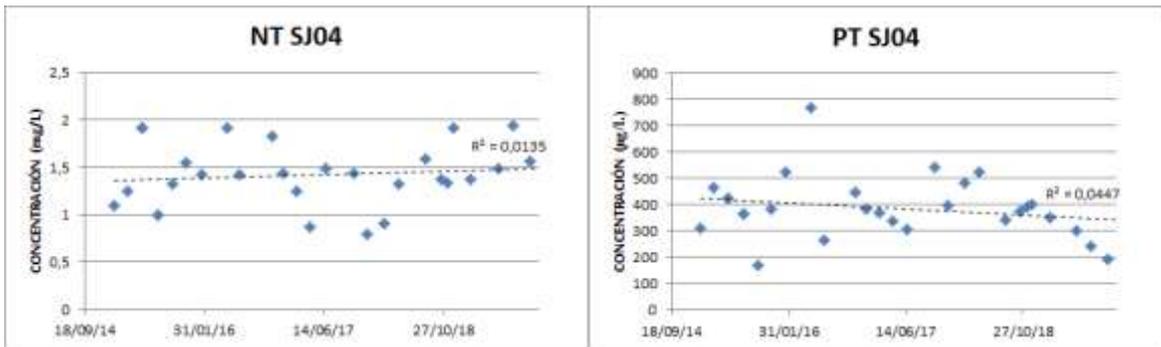
Figura 34. Concentración de NT y PT en el arroyo Cagancha. Izquierda: concentración de NT a lo largo de la serie temporal 2015-2019. Derecha: Concentración de PT a lo largo de la serie temporal 2015-2019. Las líneas punteadas representan el ajuste de la regresión lineal, la ecuación de la recta y el valor de ajuste (R^2).

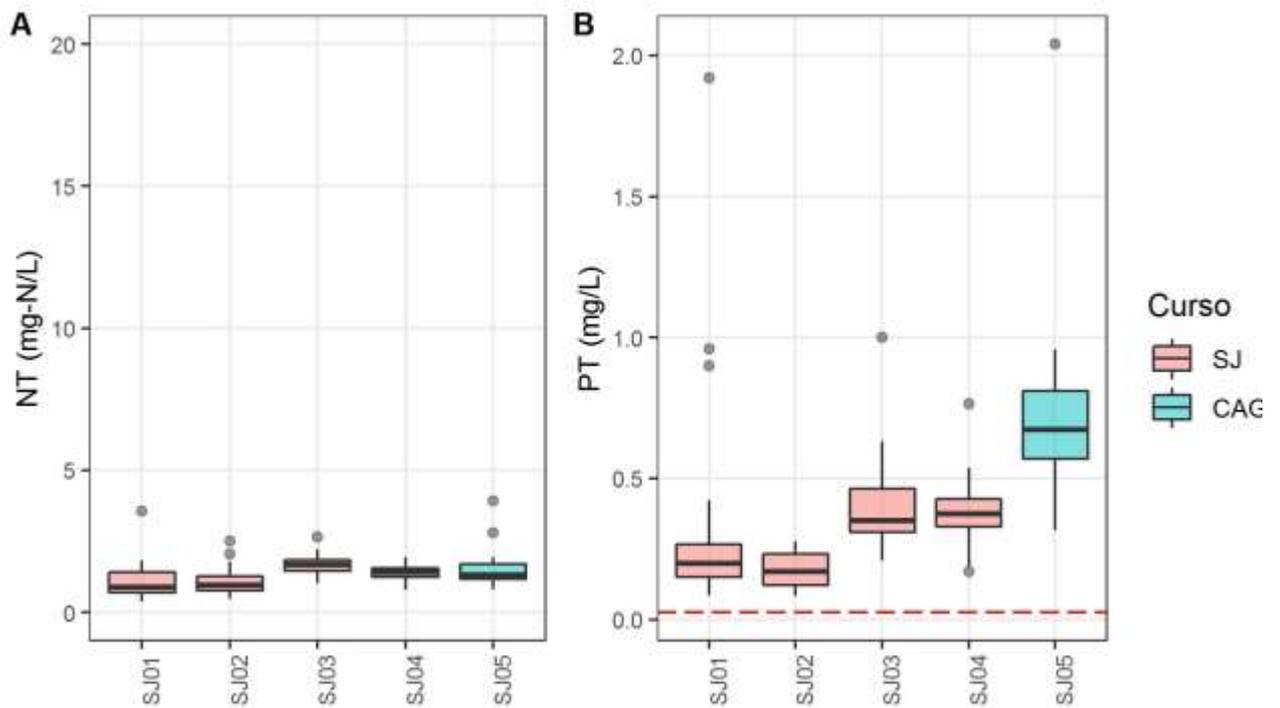
Figura 35. Valores de NT (a) y PT (b) en las estaciones de monitoreo de la cuenca del río San José y el arroyo Cagancha, durante los años 2015 a 2019. SLC refiere a tramos del curso libre y PS al embalse Paso Severino. La línea entrecortada en PT indica el máximo del estándar del decreto 253/79. Los puntos grises indican valores atípicos (*outliers*).

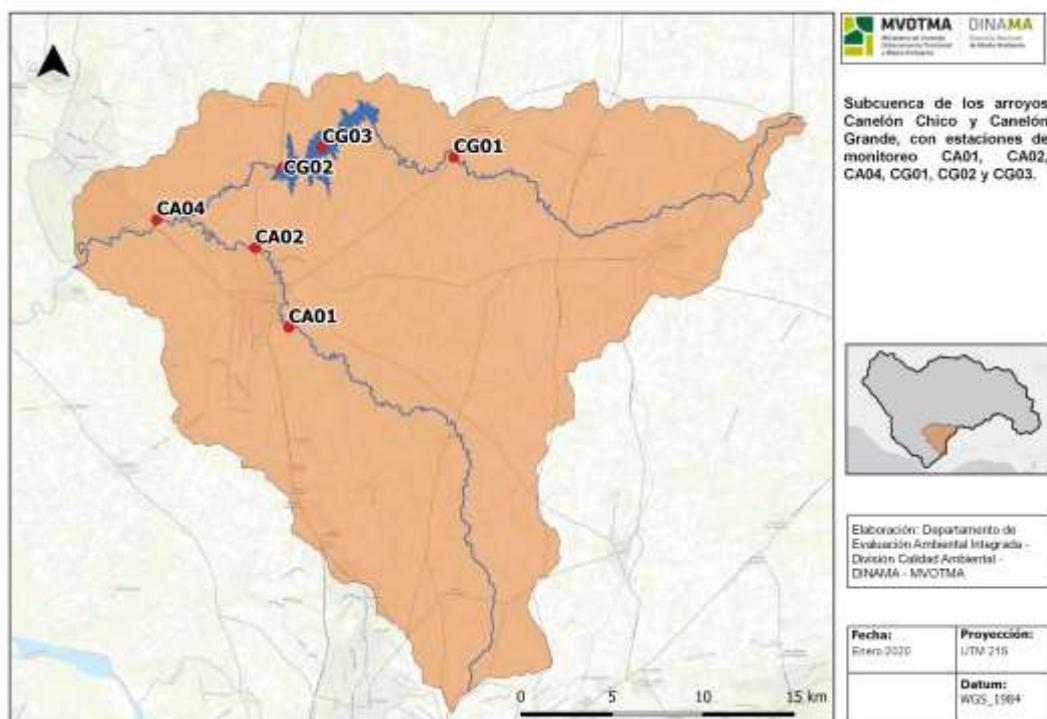
Figura 36. Mapa de la cuenca del arroyo del Canelón, con sus dos ramales: Canelón Grande y Canelón Chico. También se aprecian las estaciones de monitoreo de calidad de agua.

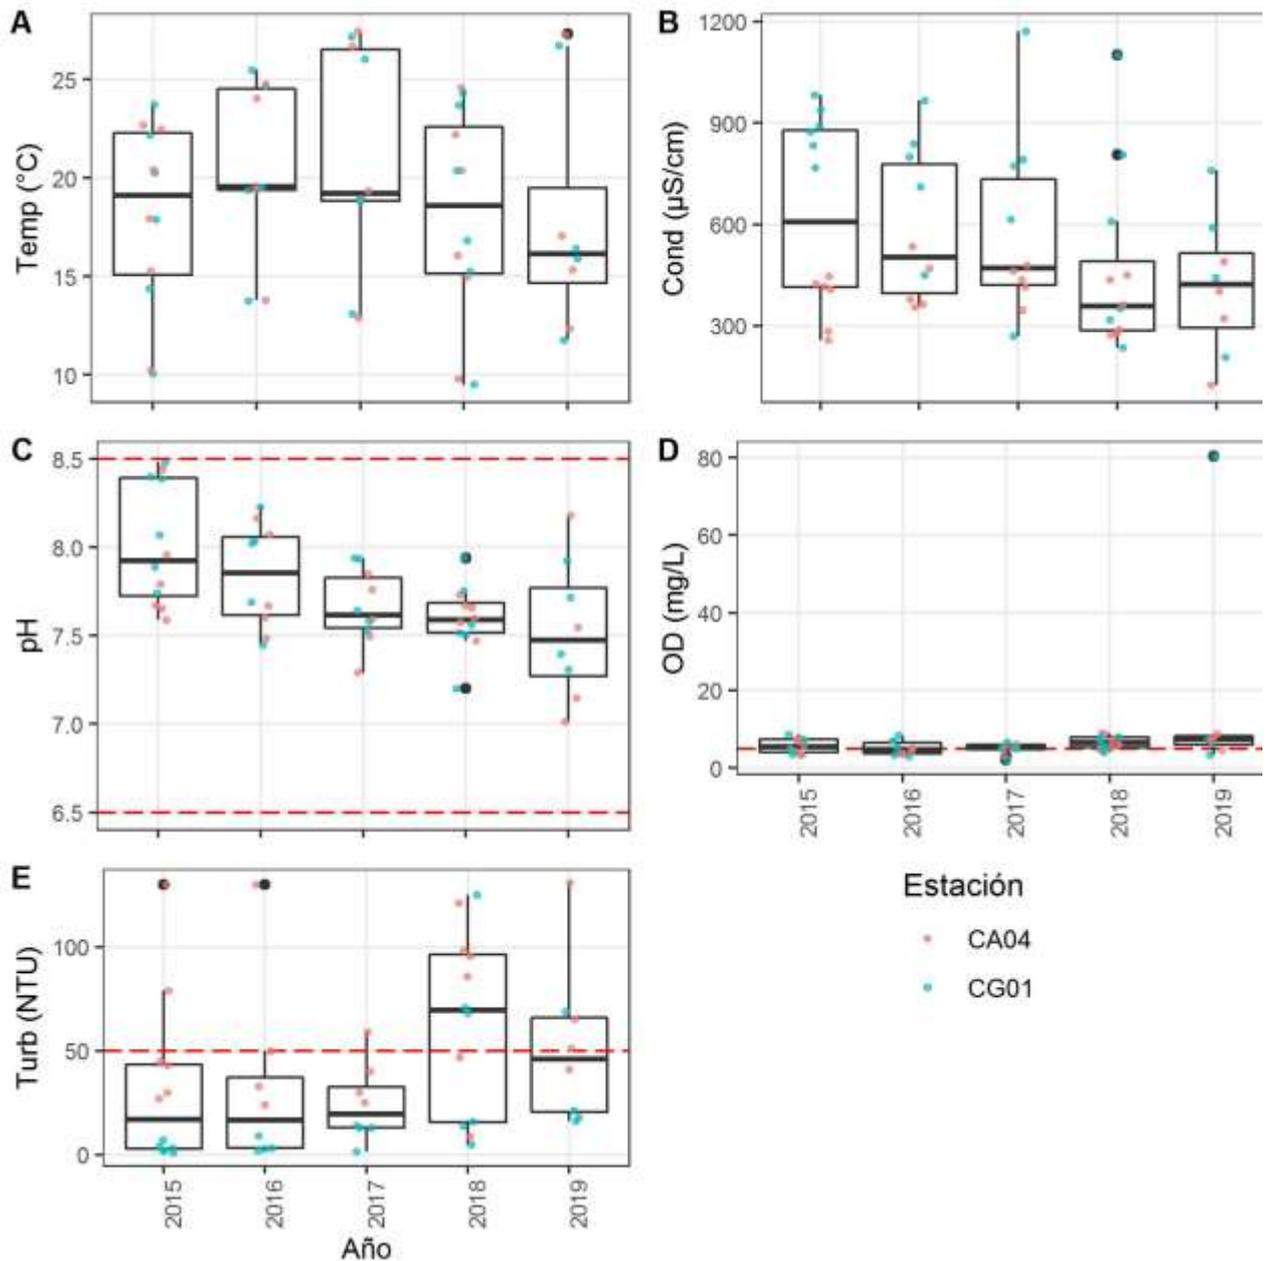
Figura 37. Valores de mediciones *in situ* durante los años 2015, 2016, 2017, 2018, y 2019 en el arroyo Canelón Grande. A) Temperatura; B) Conductividad; C) pH; D) Oxígeno disuelto; E) Turbidez. Las líneas rojas entrecortadas indican los estándares establecidos en el Decreto 253/79 para cursos de agua de Clase 3.

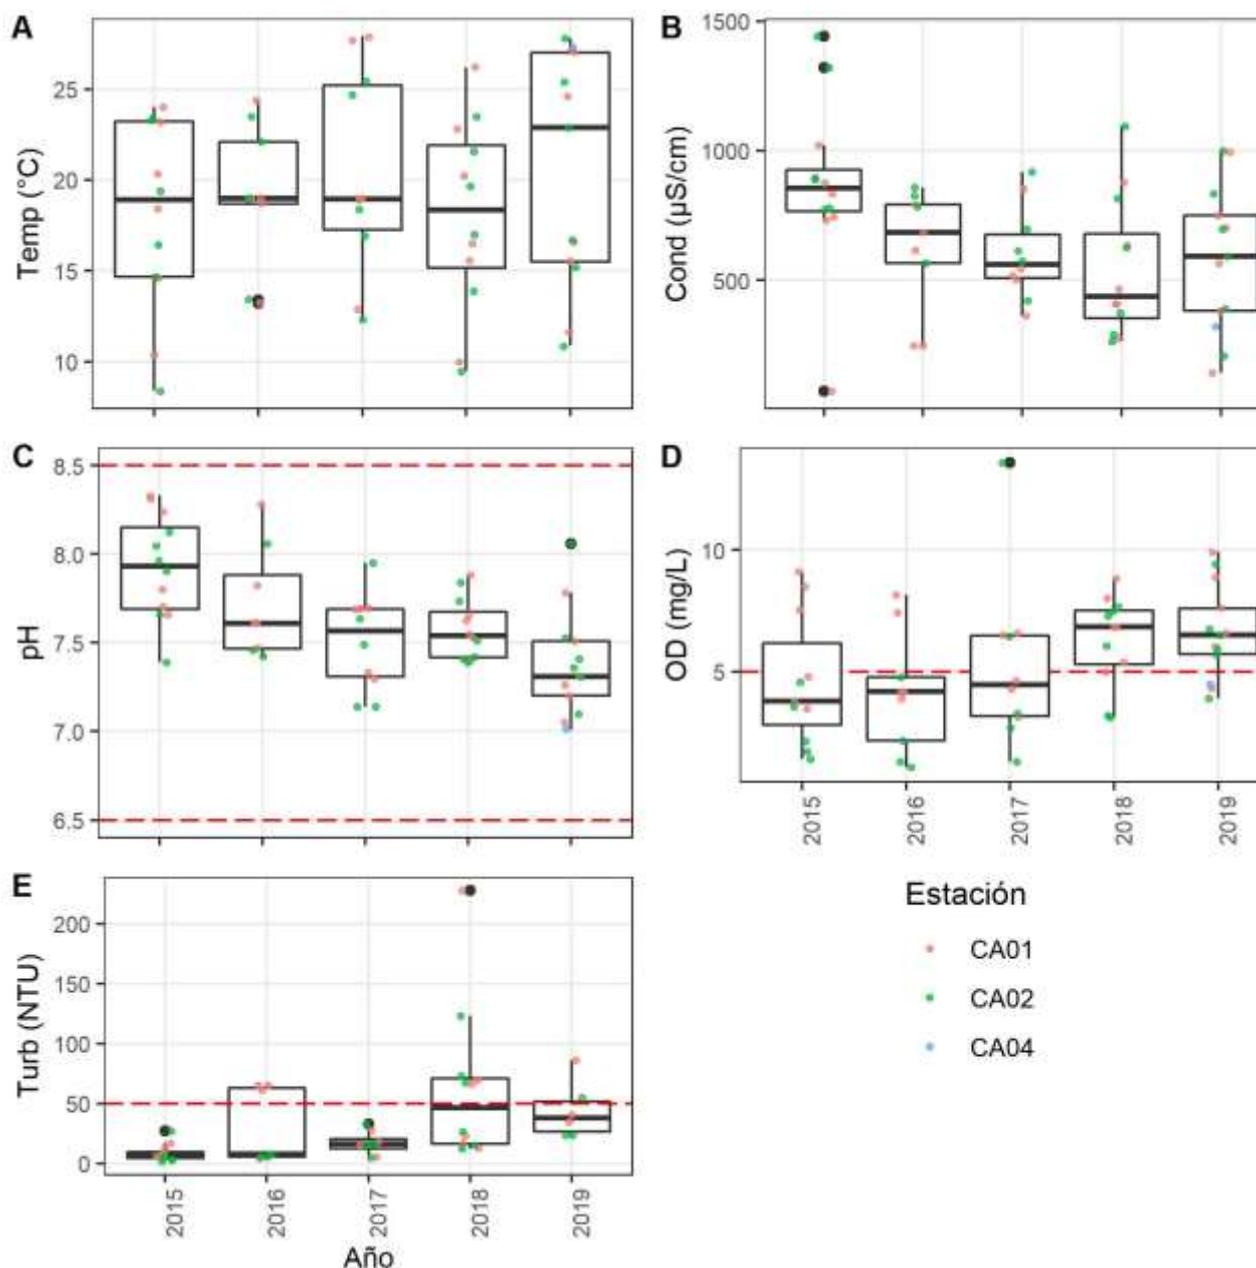
Figura 38. Valores de mediciones *in situ* durante los años 2015, 2016, 2017, 2018, y 2019 en el arroyo Canelón Chico. A) Temperatura; B) Conductividad; C) pH; D) Oxígeno disuelto; E) Turbidez. Las líneas rojas entrecortadas indican los estándares establecidos en el Decreto 253/79 para cursos de agua de Clase 3.

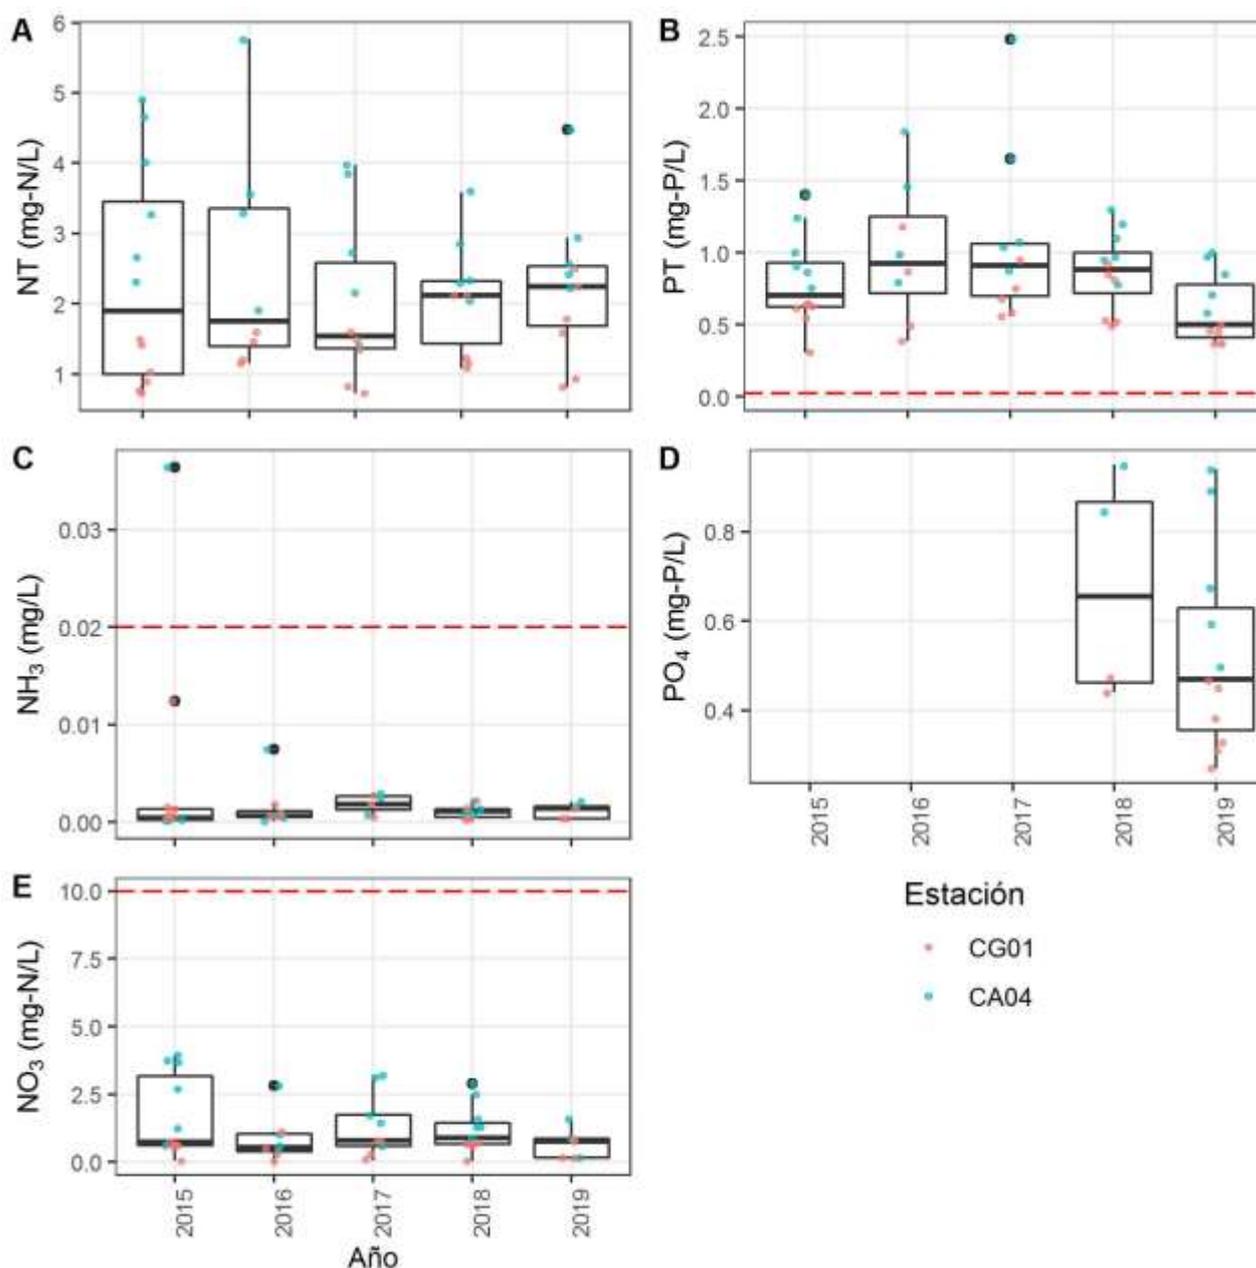
Figura 39. Concentración de los principales nutrientes en el río Canelón Grande entre 2015 y 2019: A) nitrógeno total; B) fósforo total; C) amoníaco libre; D) fósforo presente como ortofosfato y E) nitrógeno presente como nitrato. Los colores de los puntos corresponden a las estaciones de muestreo, las líneas rojas entrecortadas indican los estándares del Decreto 253/79 para cursos de agua de Clase 3. Los valores de la valor objetivo propuestos por

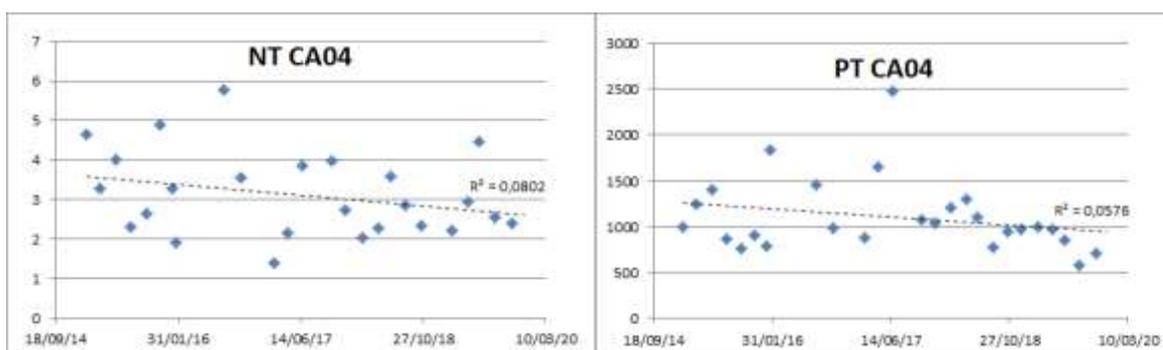
Figura 40. Concentración de NT y PT en el arroyo Canelón Grande aguas abajo de la descarga del arroyo Canelón Chico. Izquierda: concentración de NT a lo largo de la serie temporal 2015-2019. Derecha: Concentración de PT a lo largo de la serie temporal 2015-2019. Las líneas punteadas representan el ajuste de la regresión lineal, la ecuación de la recta y el valor del ajuste (R^2).

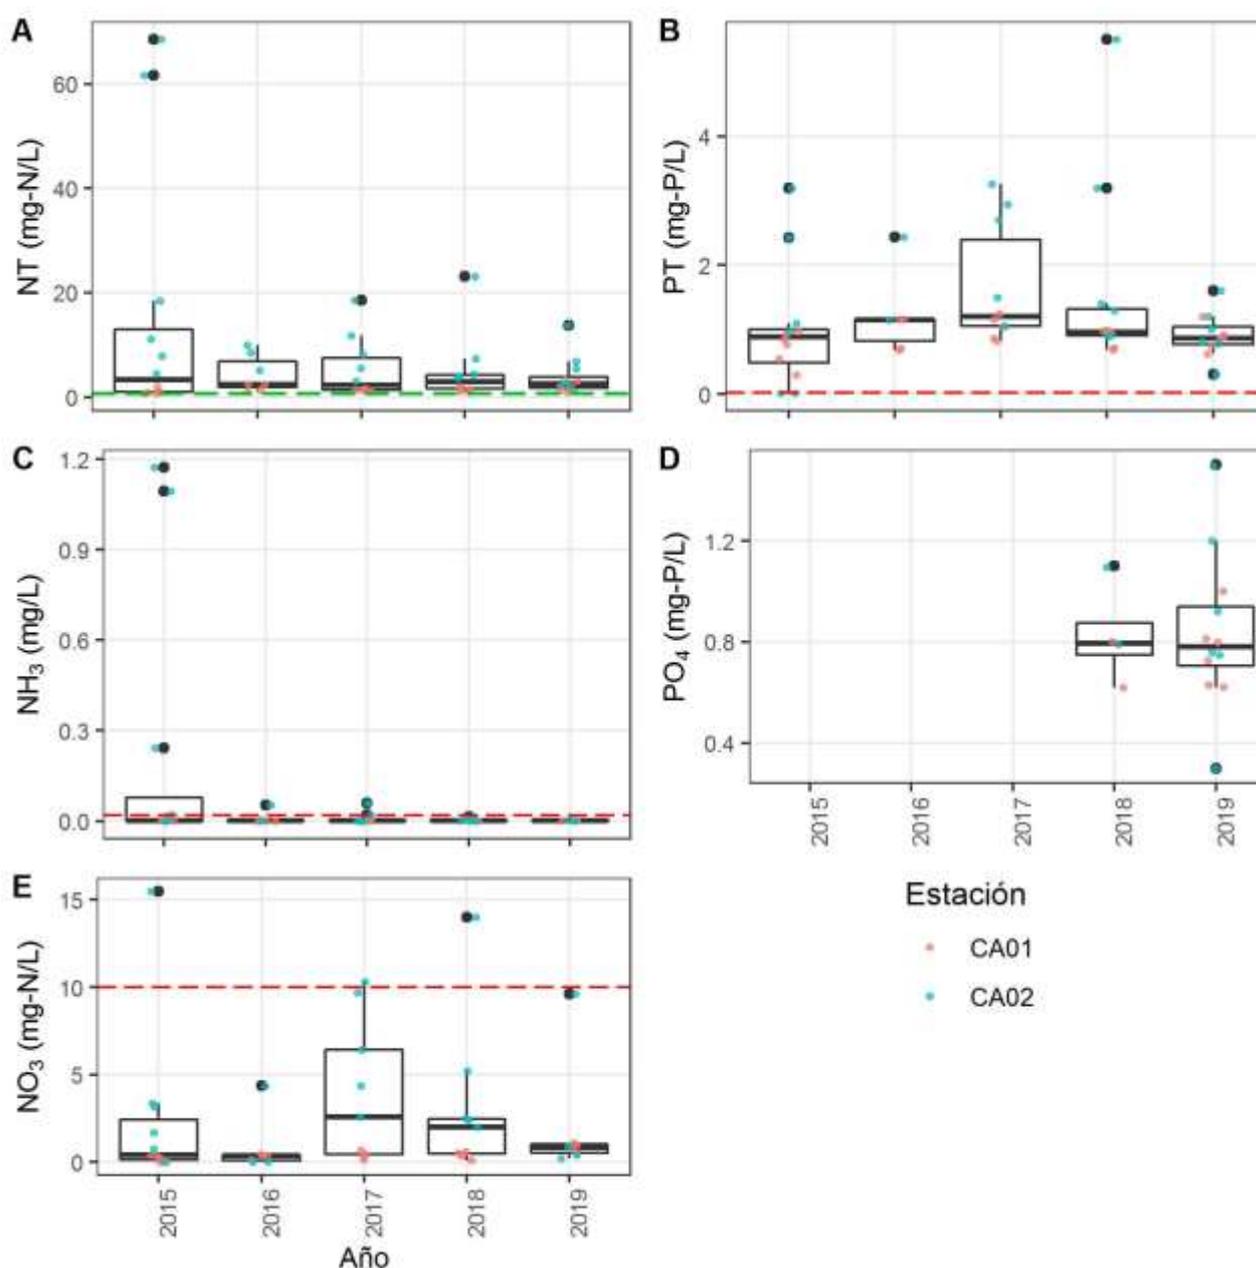
Figura 41. Valores de mediciones determinadas en el laboratorio durante los años 2015, 2016, 2017, 2018, y 2019 en las estaciones del arroyo Canelón Chico. A) Nitrógeno total; B) Fósforo total; C) Amoníaco libre; D) Ortofosfato; E) Nitrato. Las líneas rojas entrecortadas indican los estándares establecidos en el Decreto 253/79 para cursos de agua de Clase 3. Las líneas verdes entrecortadas corresponden al valor objetivo propuesto por la MTA (2016).
