Ministerio de Vivienda
Ordenamiento Territorial
y Medio Ambiente

Informe Evolución de la Calidad de Agua en la cuenca del río Santa Lucía

5 años de información (2015 - 2019)

Montevideo, febrero 2020

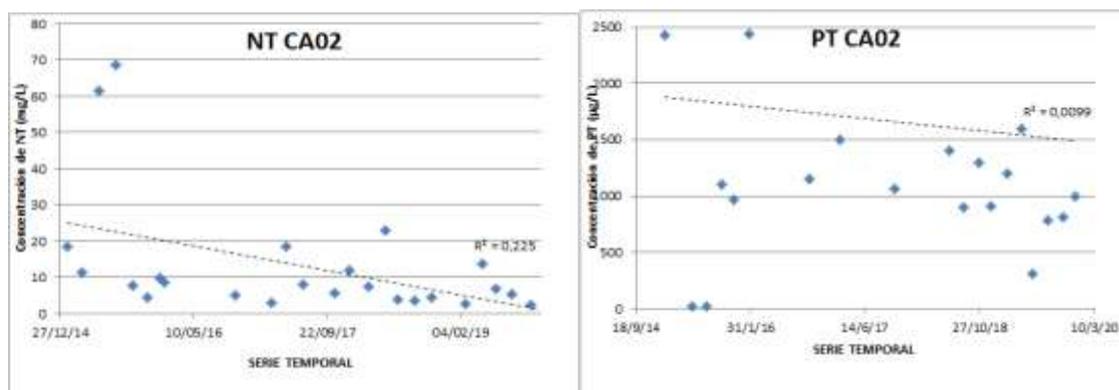
Figura 42. Concentración de NT y PT en el arroyo Canelón Chico. Izquierda: concentración de NT a lo largo de la serie temporal 2015-2019. Derecha: Concentración de PT a lo largo de la serie temporal 2015-2019. Las líneas punteadas representan el ajuste de la regresión lineal, la ecuación de la recta y el valor de ajuste (R^2).

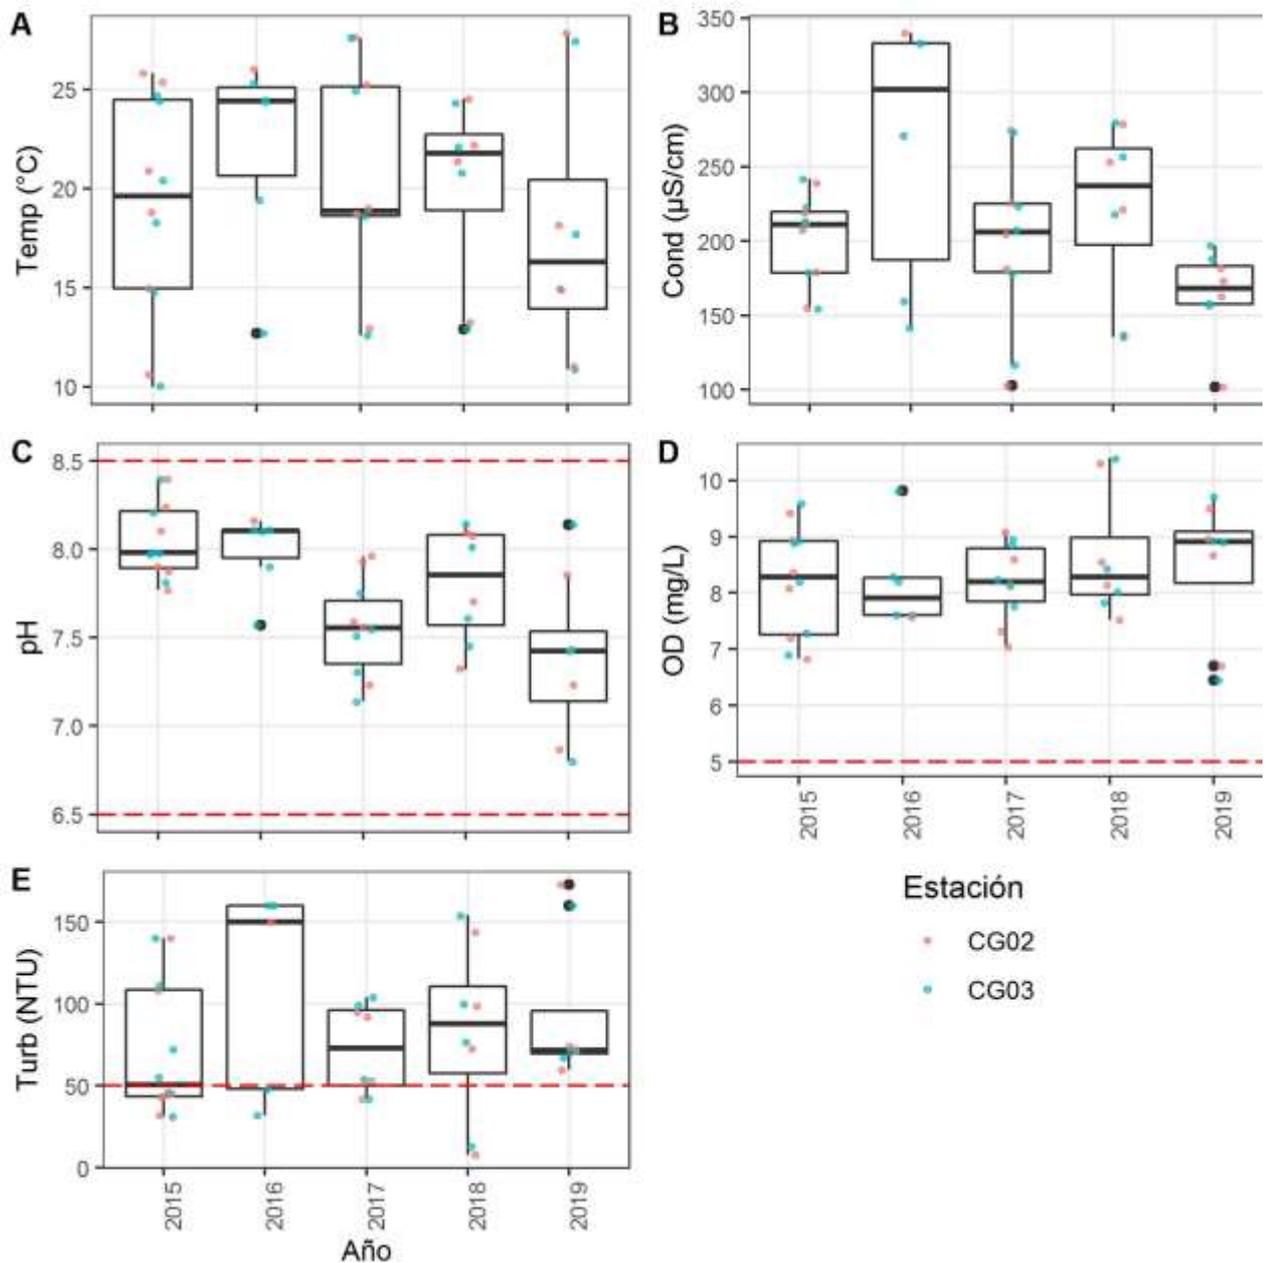
Figura 43. Valores de mediciones *in situ* durante los años 2015, 2016, 2017, 2018, y 2019 en el embalse del Canelón Grande. A) Temperatura; B) Conductividad; C) pH; D) Oxígeno disuelto; E) Turbidez. Las líneas rojas entrecortadas indican los estándares establecidos en el Decreto 253/79 para cursos de agua de Clase 3.

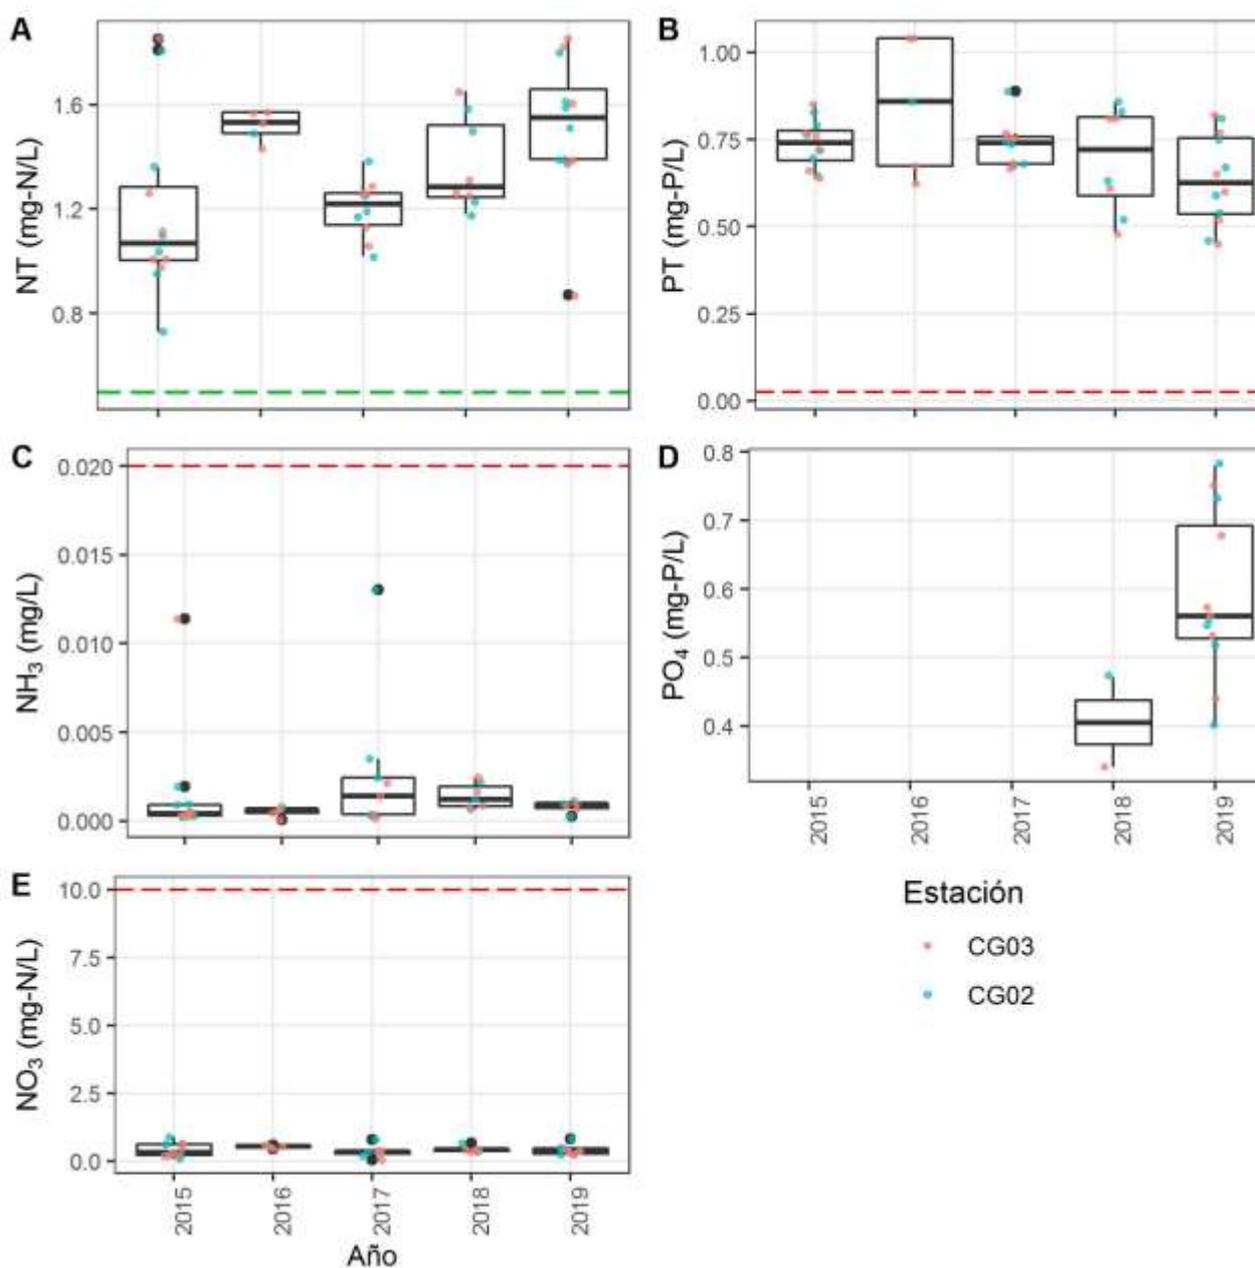
Figura 44. Concentración de los principales nutrientes en embalse del Canelón Grande entre 2015 y 2019: A) nitrógeno total; B) fósforo total; C) amoníaco libre; D) ortofosfato y E) nitrato. Los colores de los puntos corresponden a las estaciones de muestreo, las líneas rojas entrecortadas indican los estándares del Decreto 253/79 para cursos de agua de Clase 3 y las líneas verdes entrecortadas corresponden al valor objetivo propuesto por la Mesa Técnica del Agua (2016).

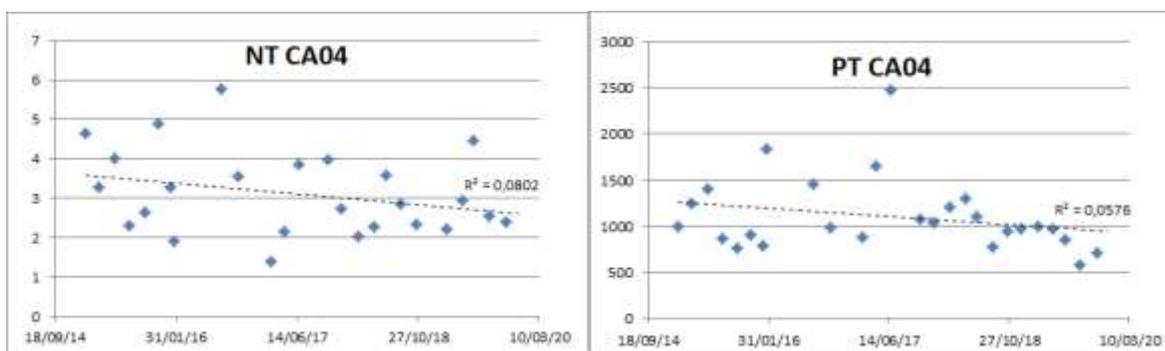
Figura 45. Concentración de NT y PT en el Canelón Grande, aguas abajo del Canelón Chico. Izquierda: concentración de NT a lo largo de la serie temporal 2015-2019. Derecha: Concentración de PT a lo largo de la serie temporal 2015-2019. Las líneas representan el ajuste de la serie de datos en cada estación, con el valor de ajuste (R^2).

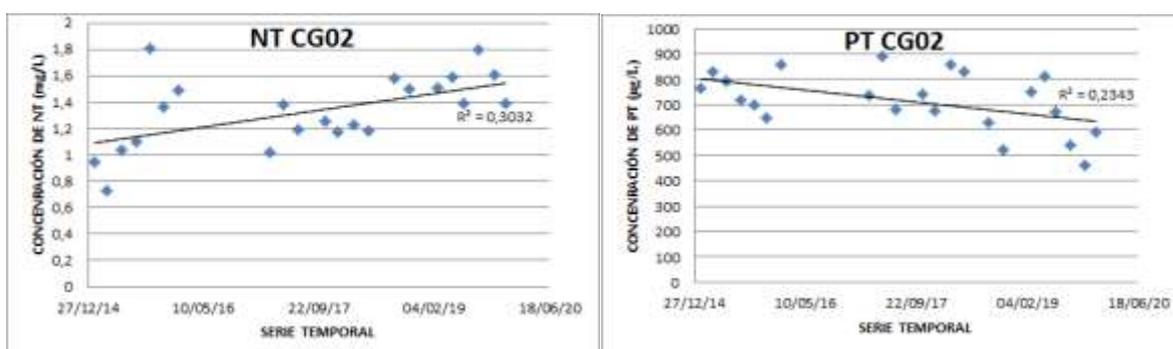
Figura 46. Concentración de NT y PT en el Canelón Grande, aguas arriba del Canelón Chico. Izquierda: concentración de NT a lo largo de la serie temporal 2015-2019. Derecha: Concentración de PT a lo largo de la serie temporal 2015-2019. Las líneas representan el ajuste de la serie de datos en cada estación, con el valor de ajuste (R^2).

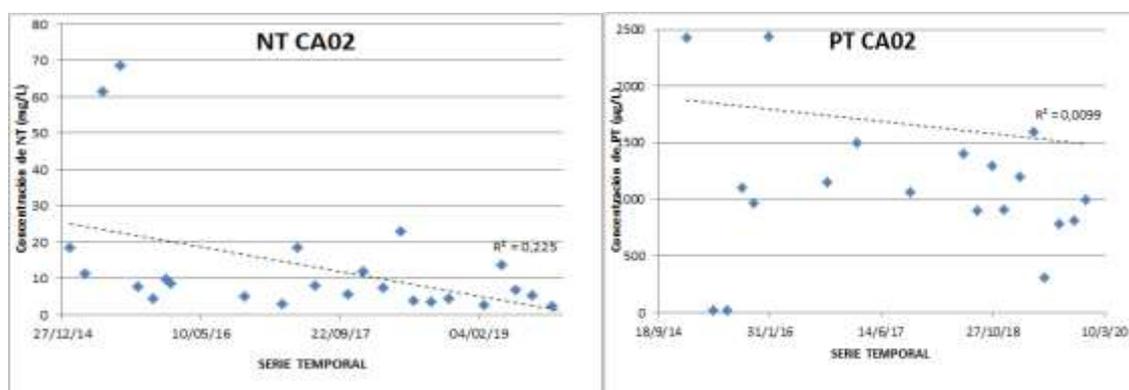
Figura 47. Concentración de NT y PT en el Canelón Chico, previo a su descarga en el Canelón Grande. Izquierda: concentración de NT a lo largo de la serie temporal 2015-2019. Derecha: Concentración de PT a lo largo de la serie temporal 2015-2019. Las líneas representan el ajuste de la serie de datos en cada estación, con el valor de ajuste (R^2).

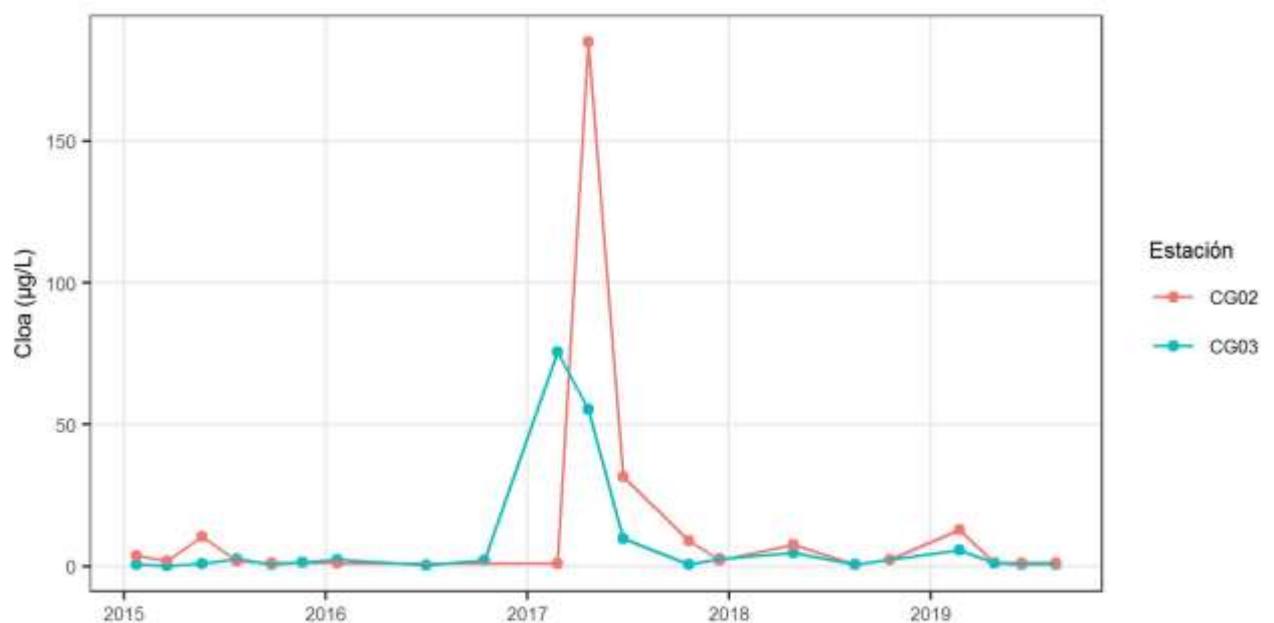
Figura 48. Concentración de clorofila-a en las estaciones de monitoreo del embalse Canelón Grande entre 2015 y 2019.

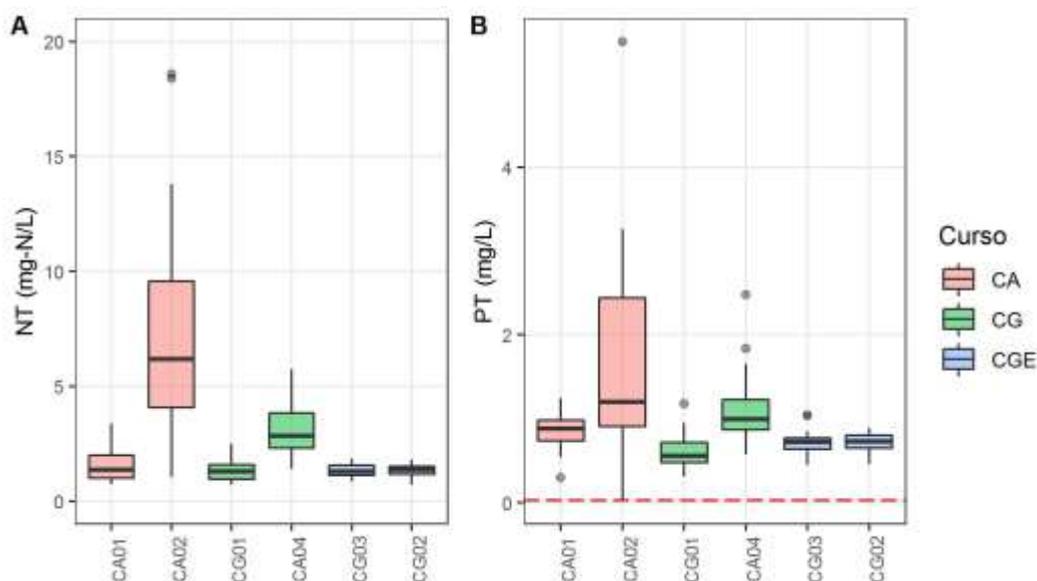
Figura 49. Valores de NT (a) y PT (b) en las estaciones de monitoreo de la cuenca del arroyo Canelón durante los años 2015 a 2019. CA refiere a tramos del arroyo Canelón Chico, CG a tramos de Canelón Grande y CGE (CG02 y CG03) al embalse de Canelón Grande. La línea entrecortada en PT indica el máximo del estándar del decreto 253/79. Los puntos grises indican valores atípicos (*outliers*).

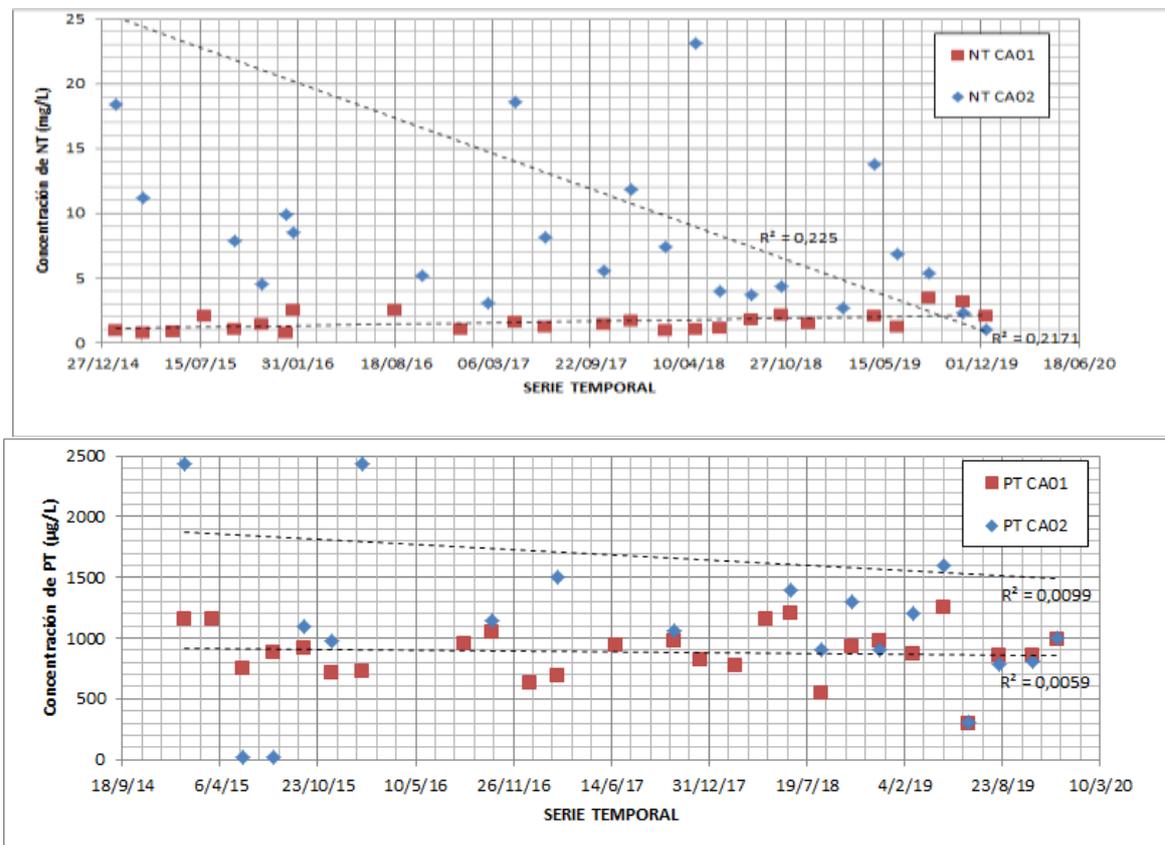
Figura 50. Arriba: concentración de NT en la estación aguas arriba de Canelón Chico (CA01) y aguas abajo (CA02) a lo

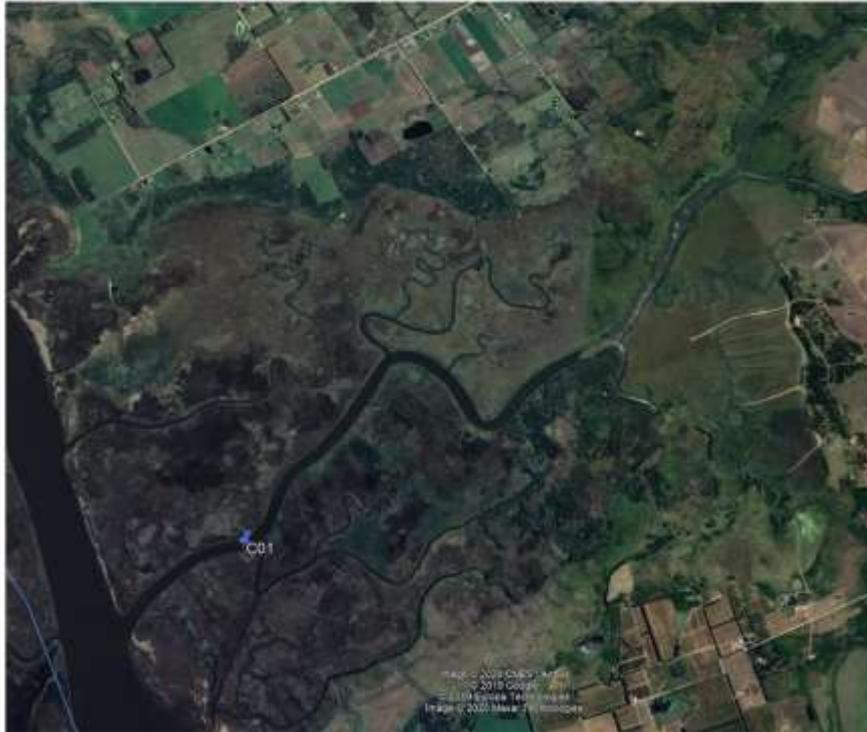
Figura 52. Imagen tomada de Google Earth del tramo bajo del arroyo Colorado indicando la estación de monitoreo del mismo. Se aprecia que la estación está situada en una zona de marisma, donde los flujos de agua pueden ser tanto en sentido de descarga del arroyo como de ingreso de agua del río Santa Lucía.

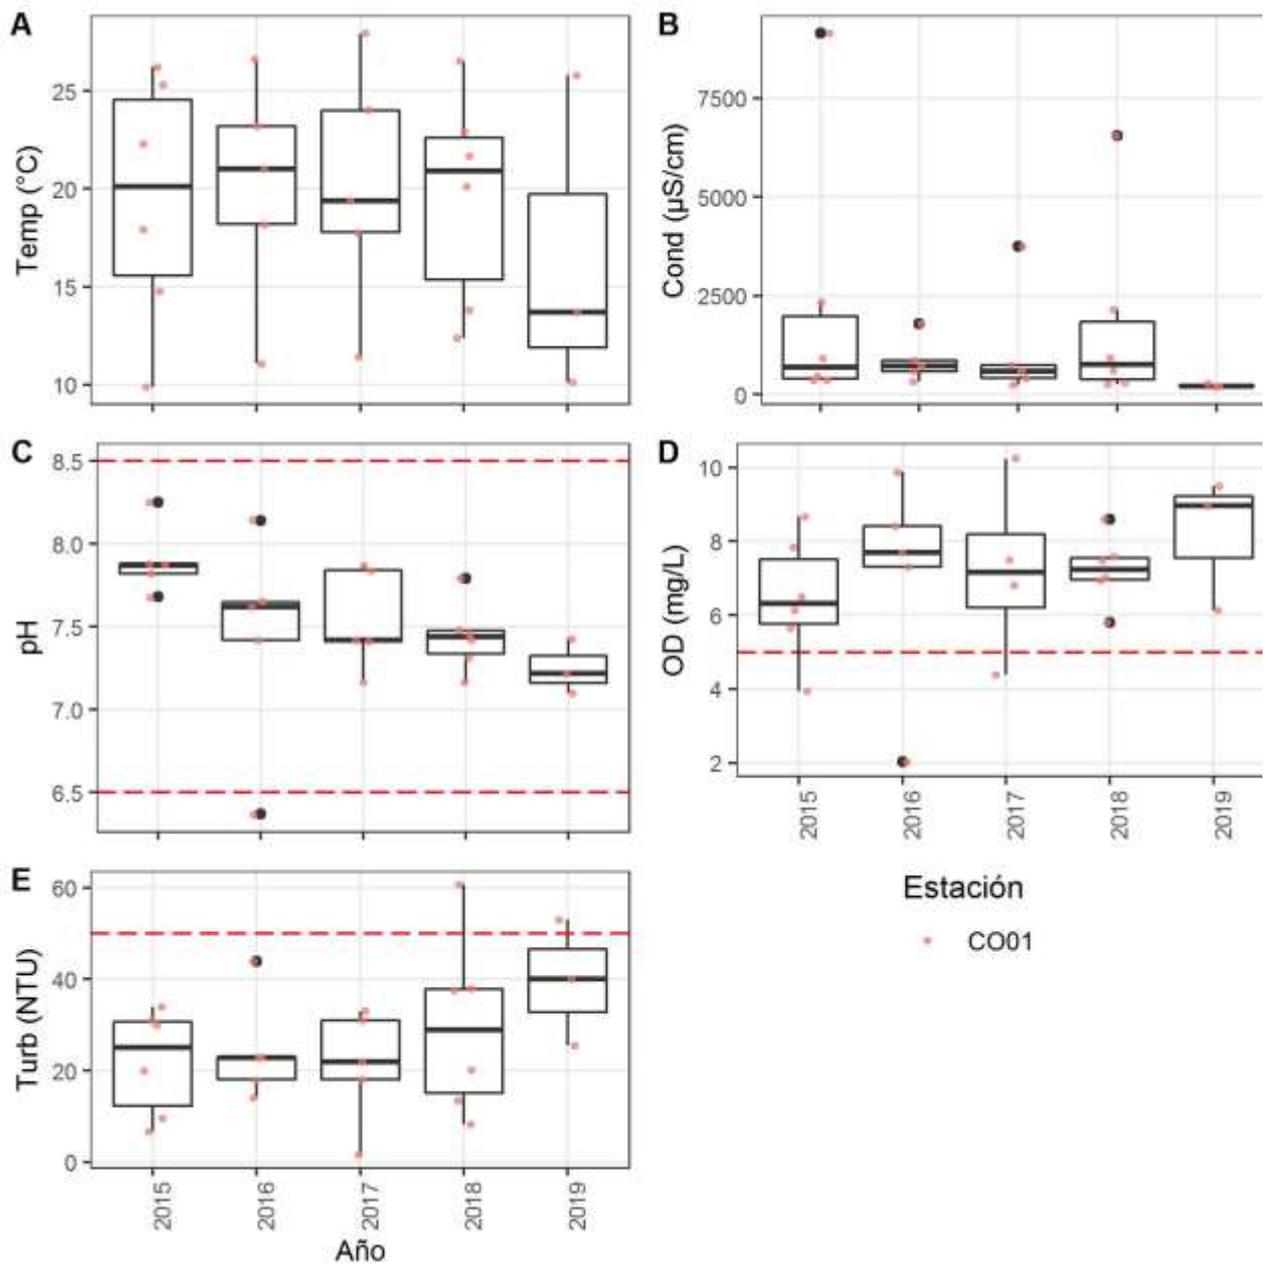
Figura 53. Valores de mediciones *in situ* durante los años 2015, 2016, 2017, 2018, y 2019 en el embalse del arroyo Colorado. A) Temperatura; B) Conductividad; C) pH; D) Oxígeno disuelto; E) Turbidez. Las líneas rojas entrecortadas indican los estándares establecidos en el Decreto 253/79 para cursos de agua de Clase 3.

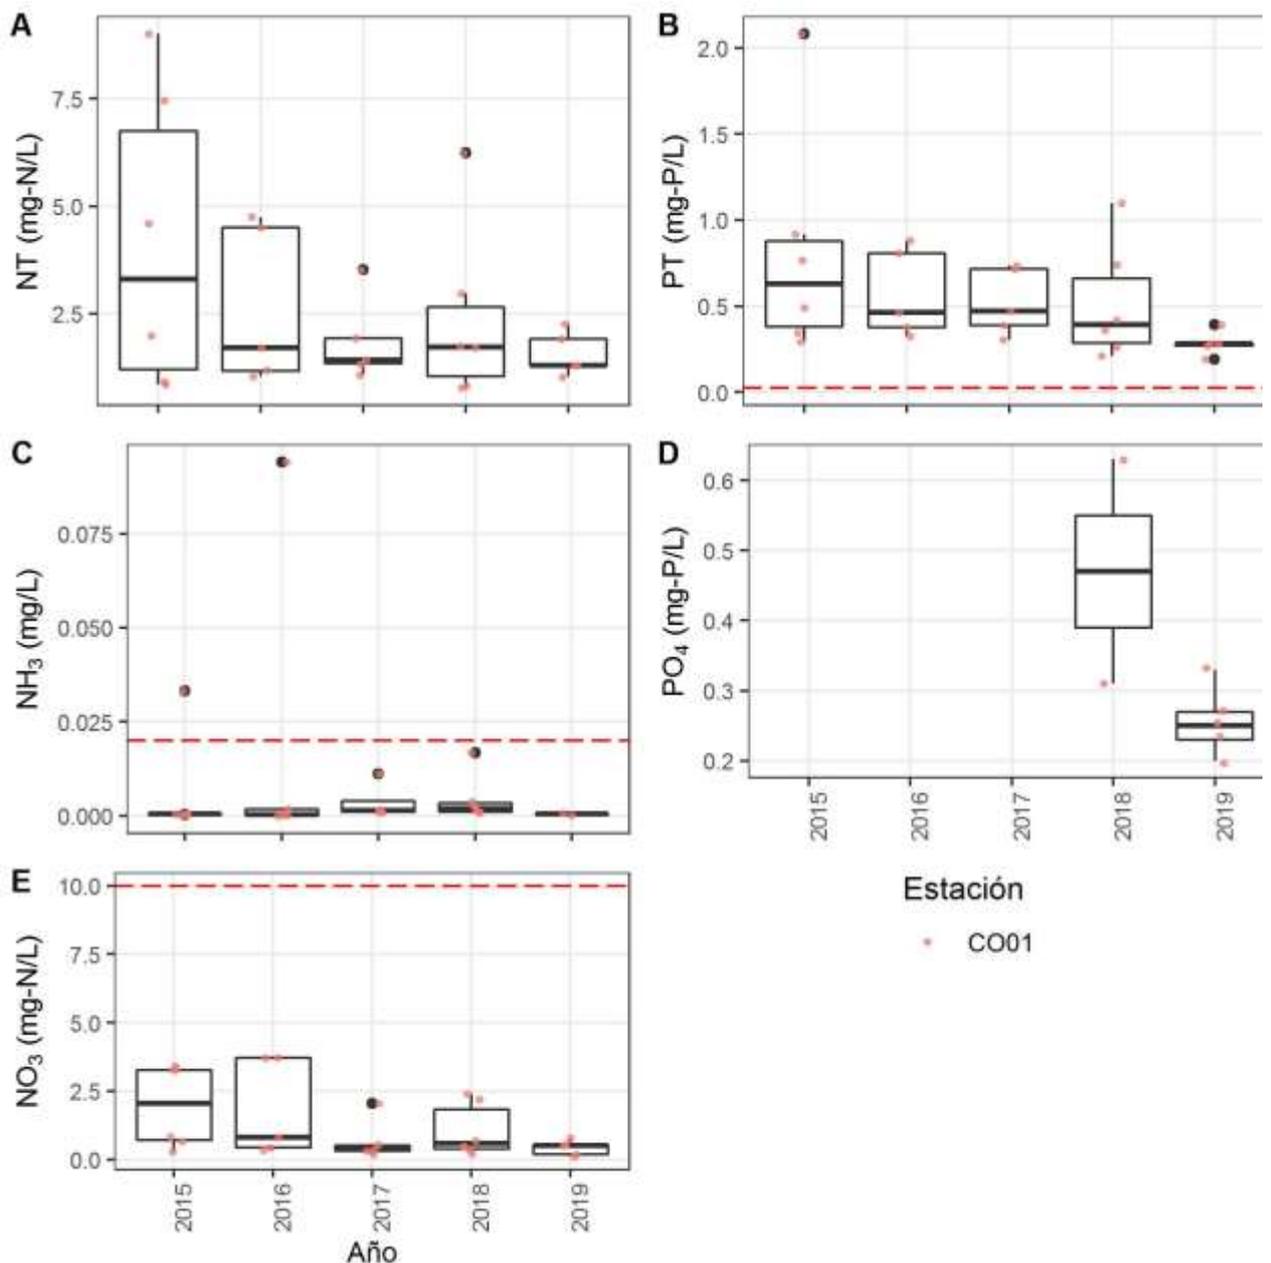
Figura 54. Concentración de los principales nutrientes en el arroyo Colorado entre 2015 y 2019: A) nitrógeno total; B) fósforo total; C) amoníaco libre; D) ortofosfato y E) nitrato. Los colores de los puntos corresponden a las estaciones de muestreo, las líneas rojas entrecortadas indican los estándares del Decreto 253/79 para cursos de agua de Clase 3.

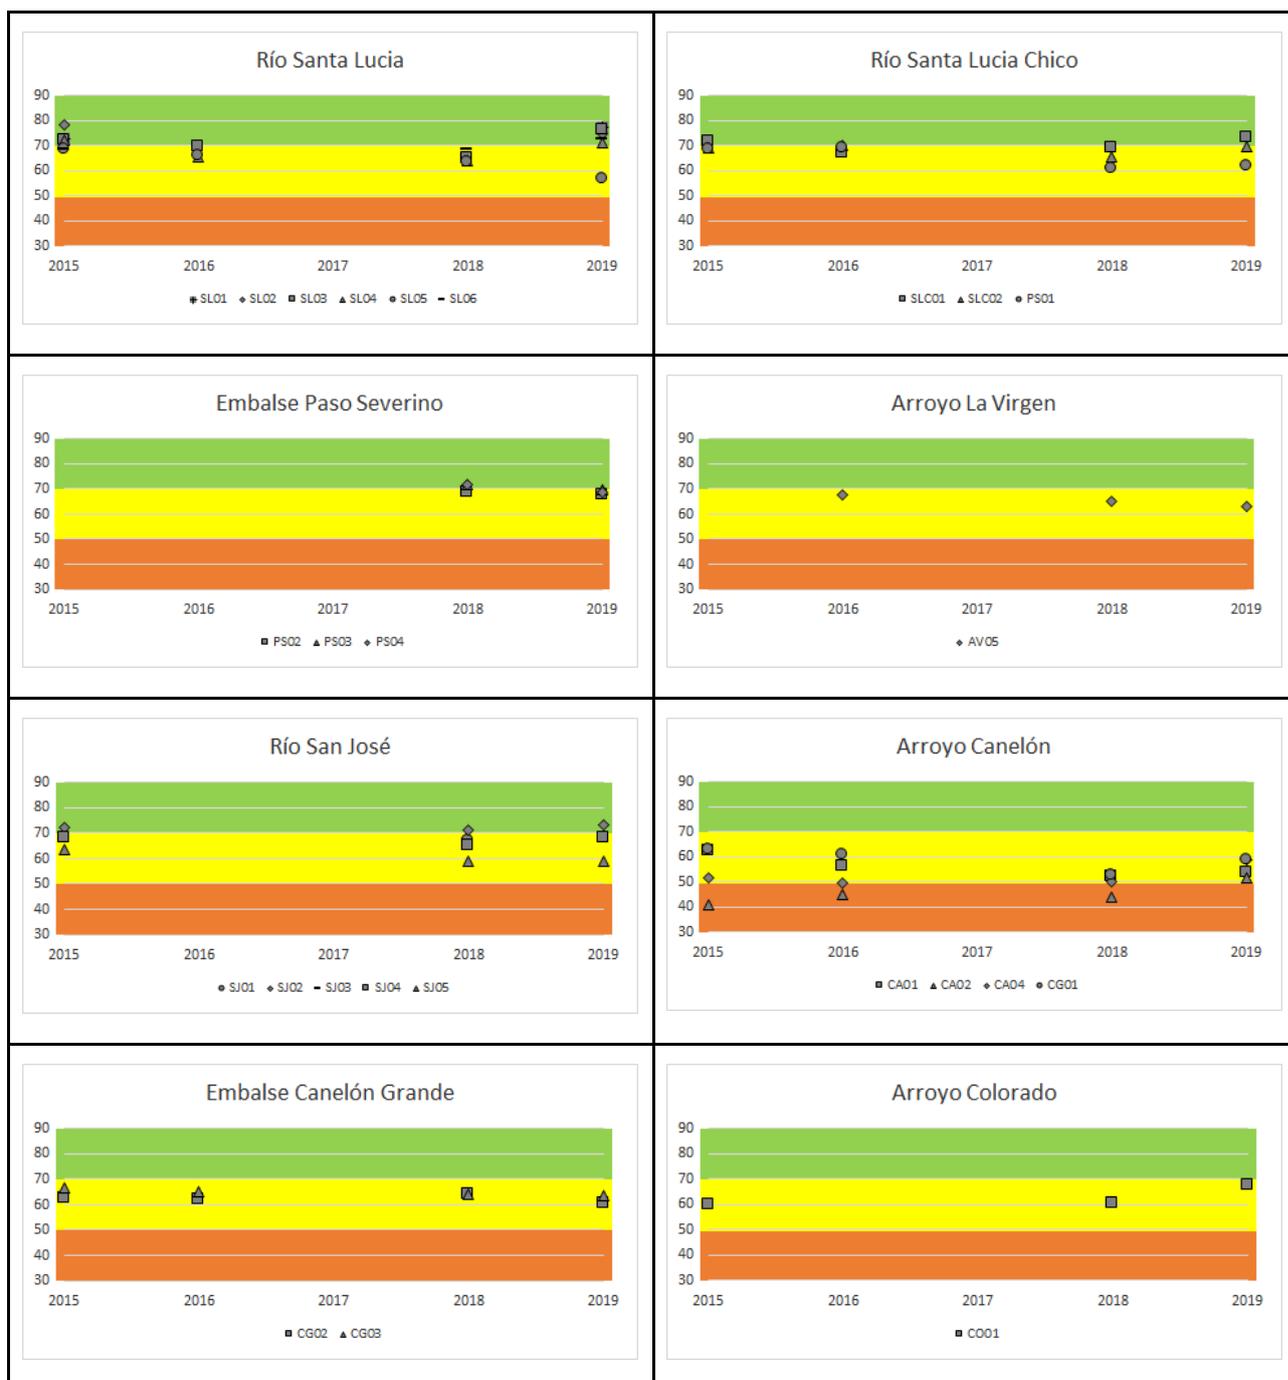
Figura 55. Índice de calidad de agua (IQA) para los ríos y embalses de la cuenca del Santa Lucía entre los años 2015 y 2019. Los colores refieren a los diferentes niveles de calidad que van de rojo: “Muy mala”, naranja: “Mala”, amarillo: “Media”, verde: “Buena”, celeste: “Excelente” (ver rangos y variables en Materiales y métodos).

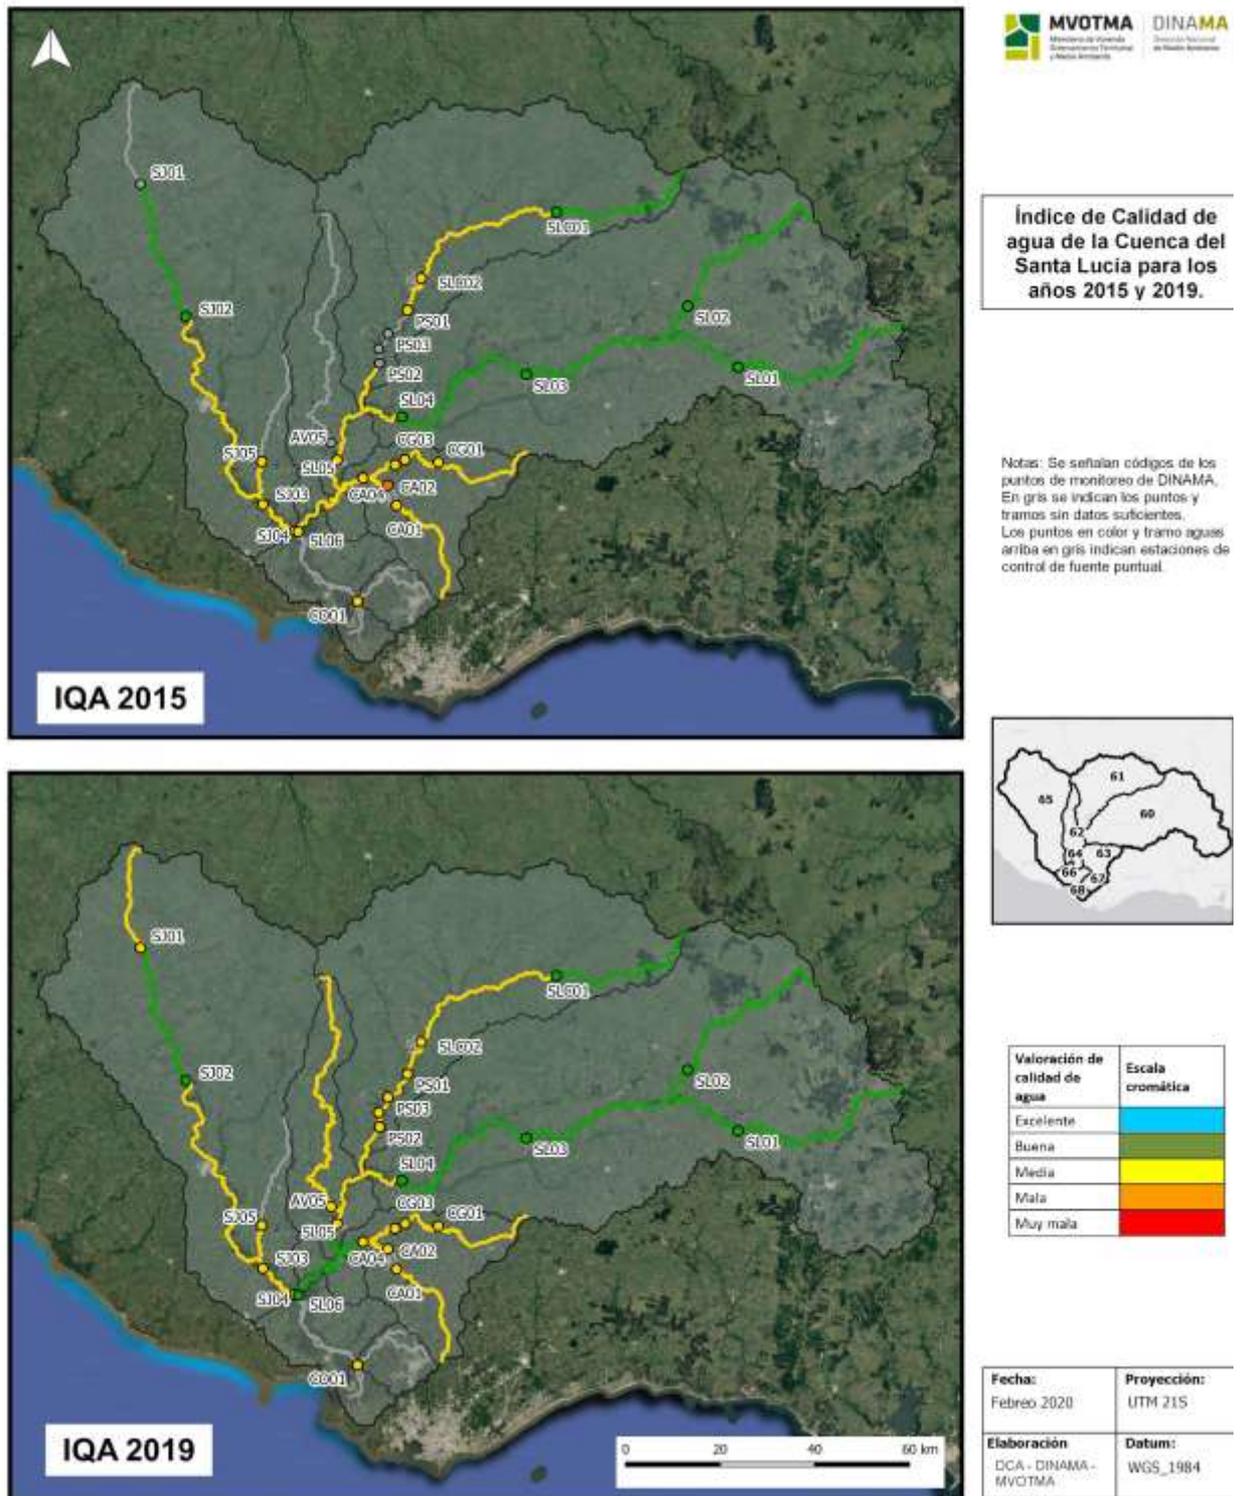
Figura 56. Representación espacial del IQA en 2015 y en 2019 para la cuenca Santa Lucía. Se señalan códigos de los puntos de monitoreo de DINAMA. En gris se indican los puntos y tramos sin datos suficientes. Los puntos en color y tramo aguas arriba en gris indican estaciones de control de contaminación de fuentes puntuales.

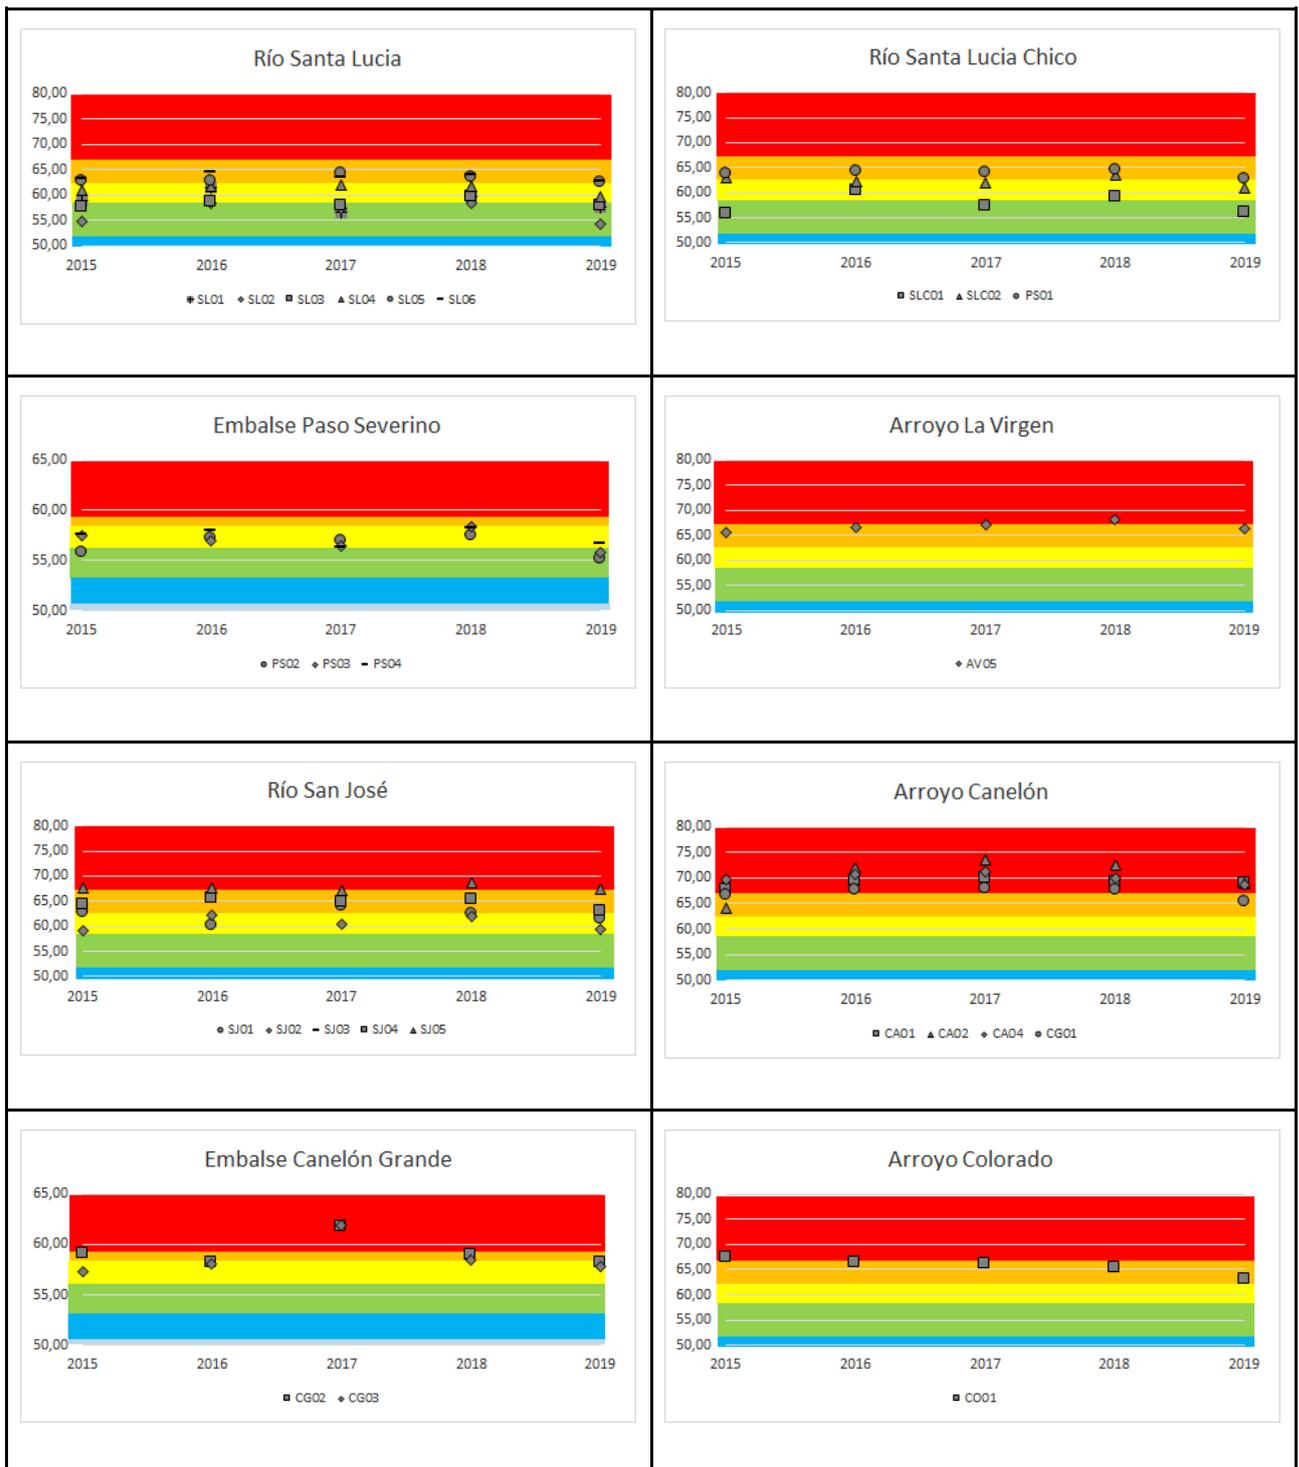
Figura 57. Evolución temporal del Índice de Estado Trófico por subcuenca y estación de muestreo entre 2015 y 2018. Los colores refieren a los diferentes estados tróficos que van de rojo: hipereutrófico, naranja: supereutrófico, amarillo: eutrófico, verde: mesotrófico, azul: oligotrófico a celeste: ultraoligotrófico (ver rangos en materiales y métodos).

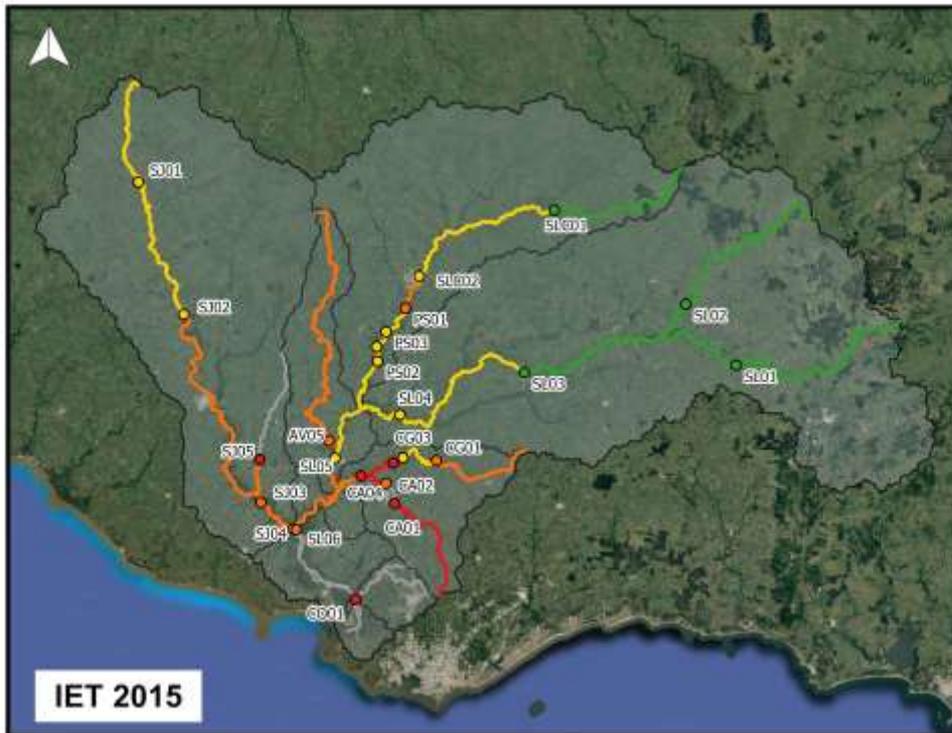
Índice de Estado Tráfico de la Cuenca del Santa Lucía para el año 2015 y 2019.

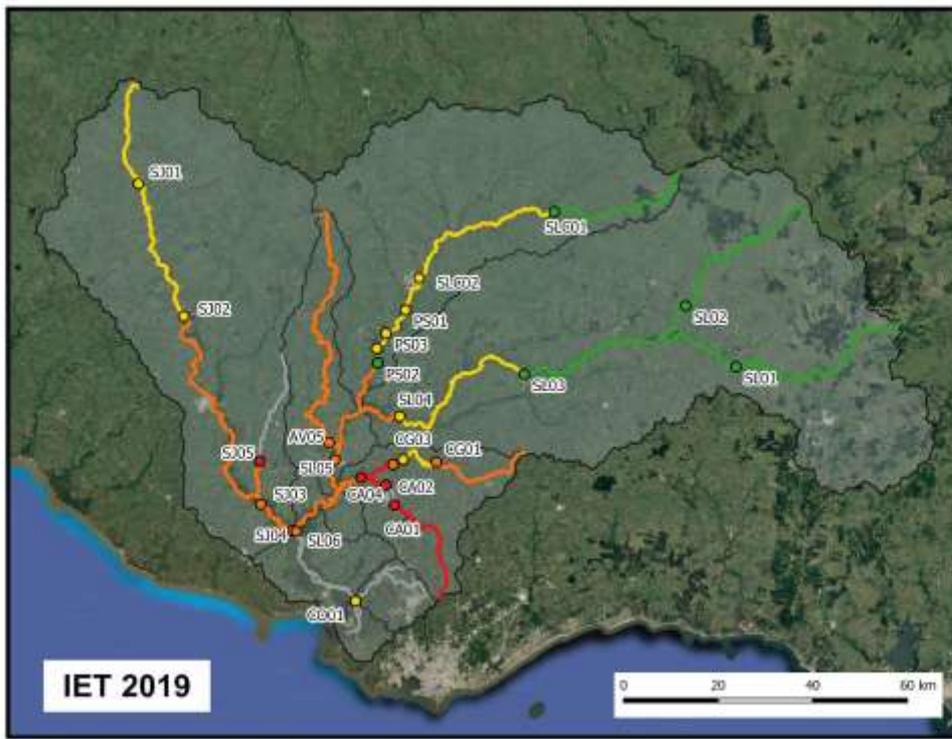
Nivel tráfico	Escala cromática
Ultraoligotrófico	Light Blue
Oligotrófico	Blue
Menotrófico	Green
Eutrófico	Yellow
Supereutrófico	Orange
Hipereutrófico	Red

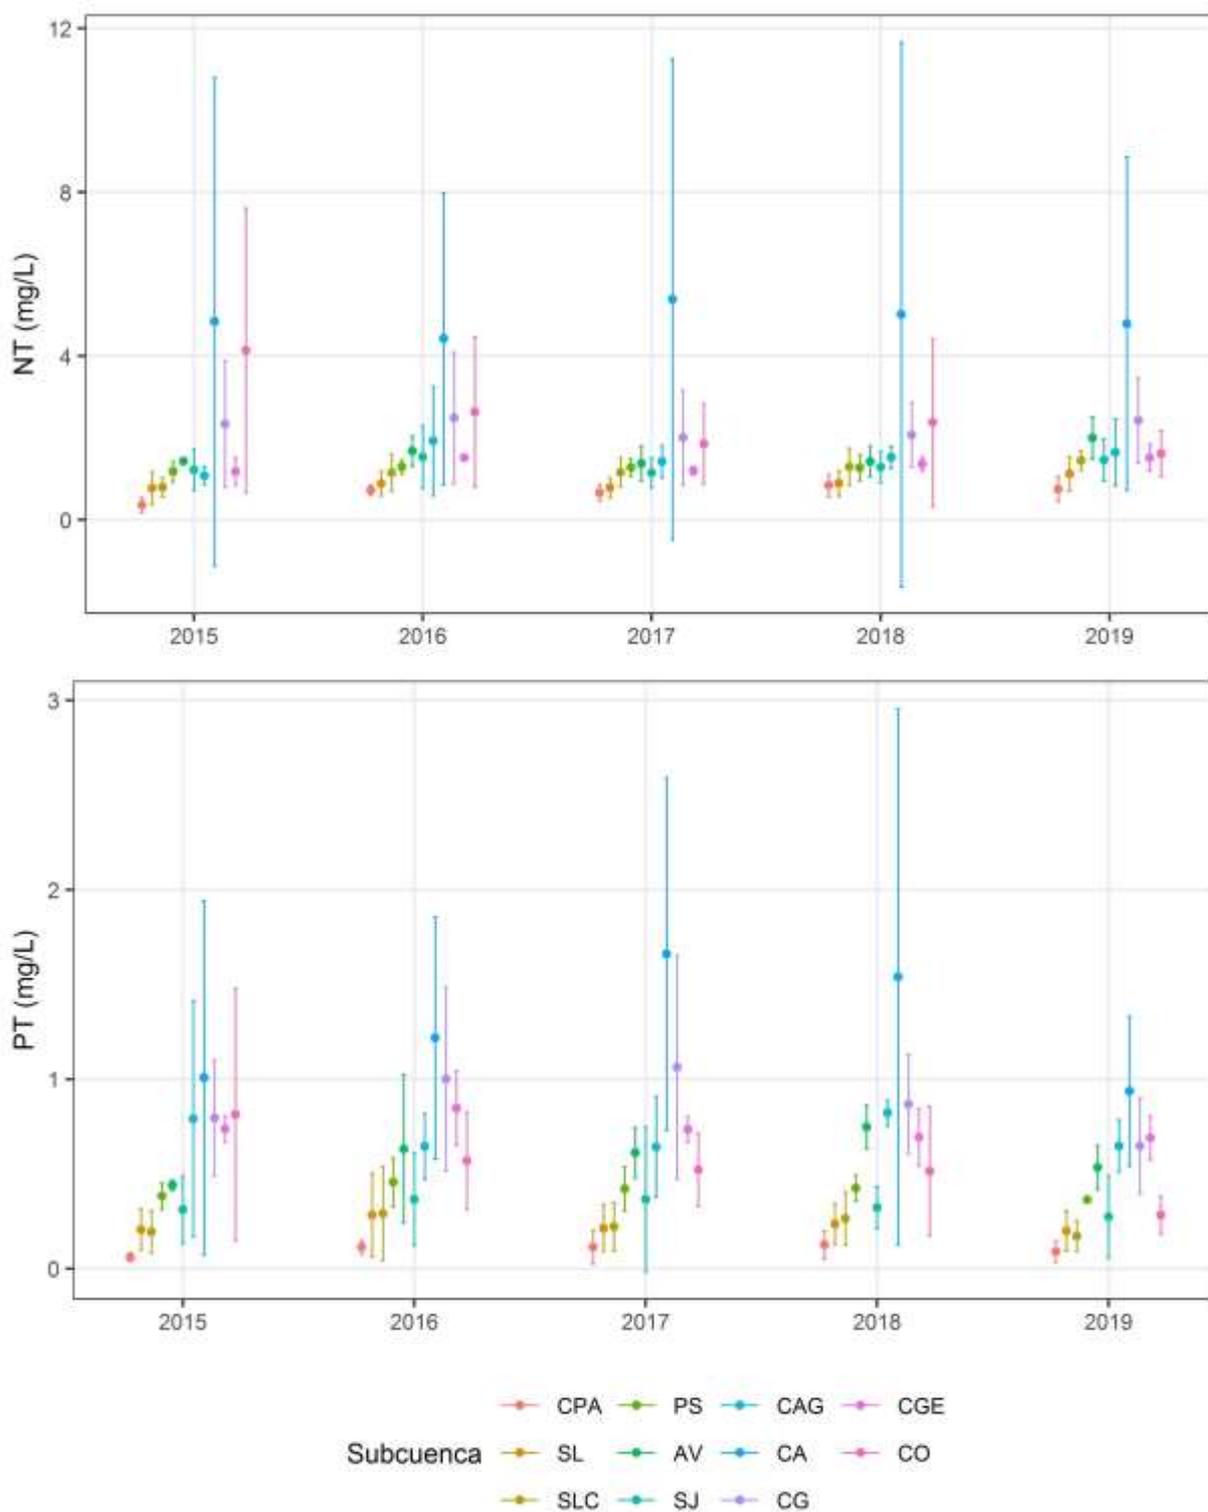
Figura 60. Concentración de nitrógeno total (NT) y fósforo total (PT) en cada subcuenca durante los años que comprende este estudio. Se representan la media anual con un punto central y el desvío estándar con líneas verticales.
