INFORME FINAL

Nº 555

**AIR TRACTOR
AT 502-B**

MATRÍCULA CX-QCH-R

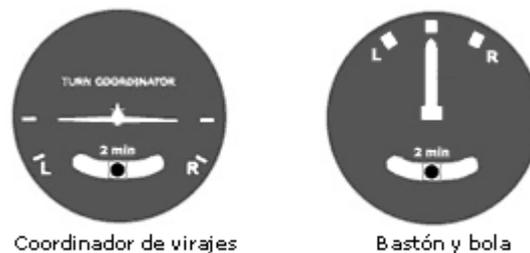
Fig.2.8.1 - Indicador de viraje y coordinación.

Foto perteneciente a la cabina del CX-CMC-R, el cual estaba equipado de manera idéntica al CX-QCH-R, como referencia de la actitud de vuelo el piloto cuenta solamente con un indicador de viraje y coordinación (círculo naranja).
