**MINISTERIO DE DEFENSA NACIONAL
COMISION INVESTIGADORA DE ACCIDENTES E INCIDENTES DE AVIACION**

INFORME FINAL

N° 570

CX-BGY

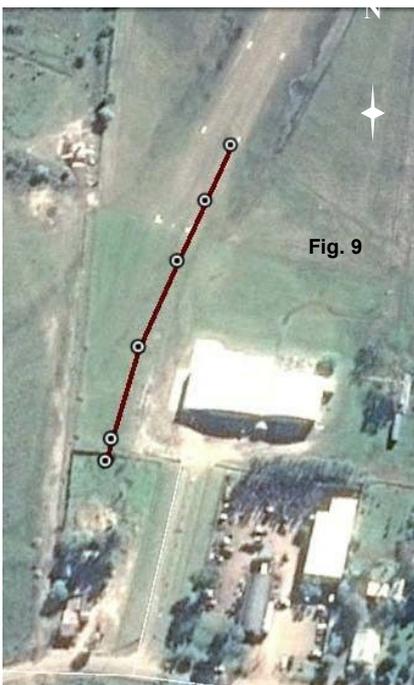
1.12 .1 La aeronave se desvía a la izquierda e impacta contra el tejido perimetral que encuentra a su frente. Desde que empiezan a ser visible las huellas de frenado hasta la posición final de la aeronave fueron 163 m. (fig. 9) No hay dispersión de restos, salvo, los del lugar donde capota.

1.12 .2 La posición final de la aeronave fue a 4 m del tejido (Fig 10)

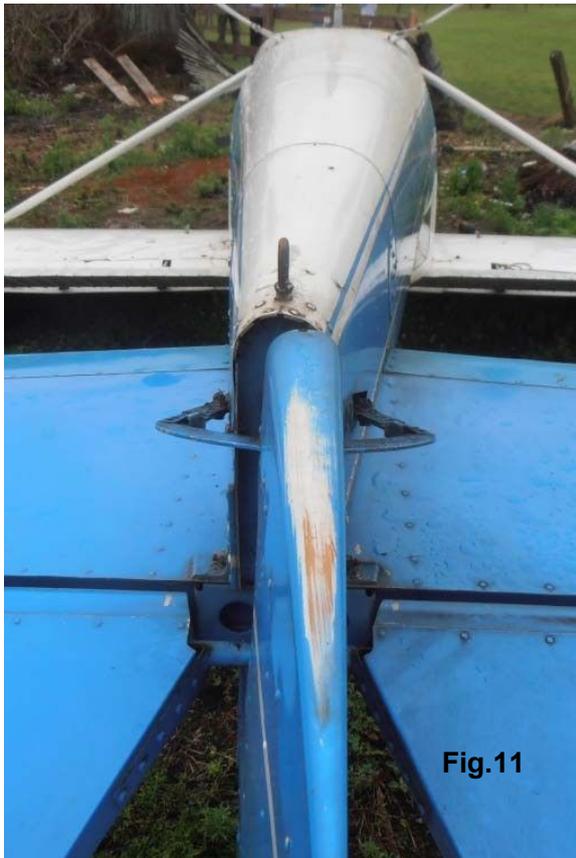
- Información de taller.
- Regulaciones uruguayas.
- El Service Manual, Cessna Aircraft Co. D138-1-13 Temp. Rev. 6 Jan 15/2008, pág. 2-17: 10...” Instrumentos...,correcto funcionamiento,...”
- 17....”Bocina y luz de entrada en pérdida por correcta operación y seguridad...” (Traducción libre)
- Estas 2 figuras muestran el exceso de nariz arriba, utilizado en la operación de la aeronave.
