INFORME FINAL

No. 556

**Cessna 205
210-5 (205)
MATRÍCULA CX-JNP**

14 de enero de 2014

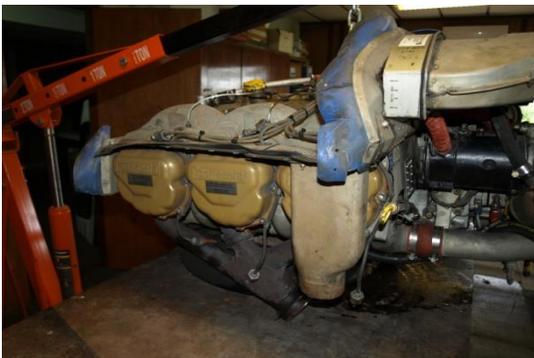
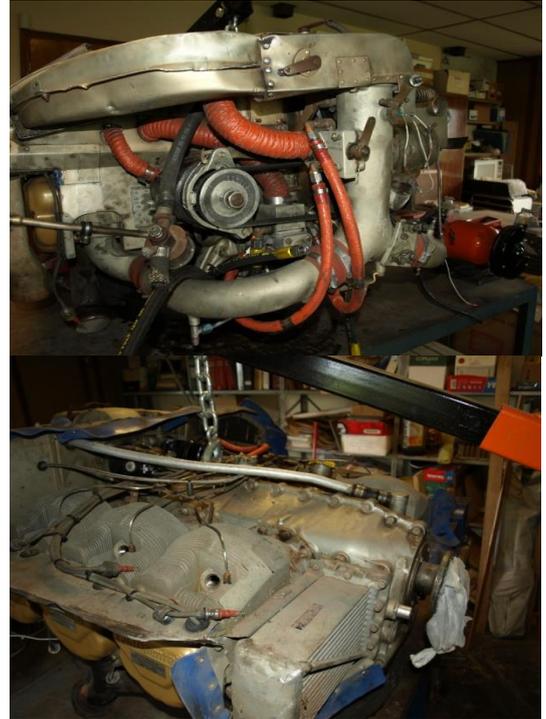
- 36 Al ser desmontados los tubos de admisión se encuentra gran cantidad de partículas y trozos metálicos.

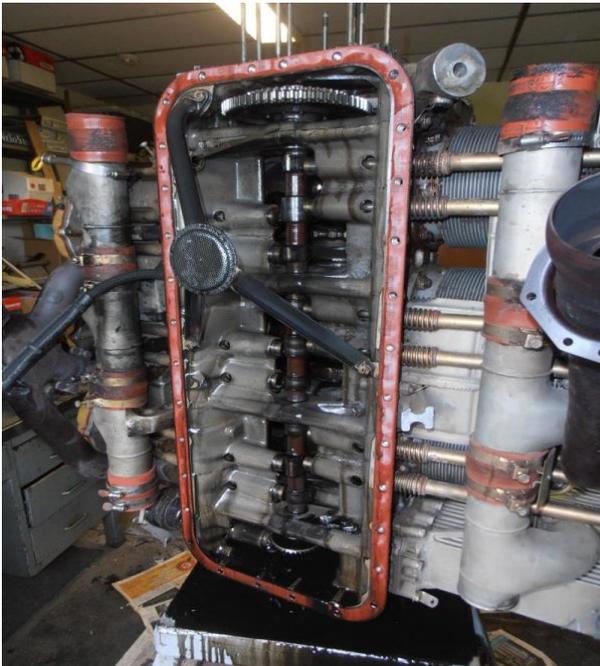
39 Al ser retirado el cárter inferior se pudieron ver partículas de diferentes tamaños, y trozos de metal.

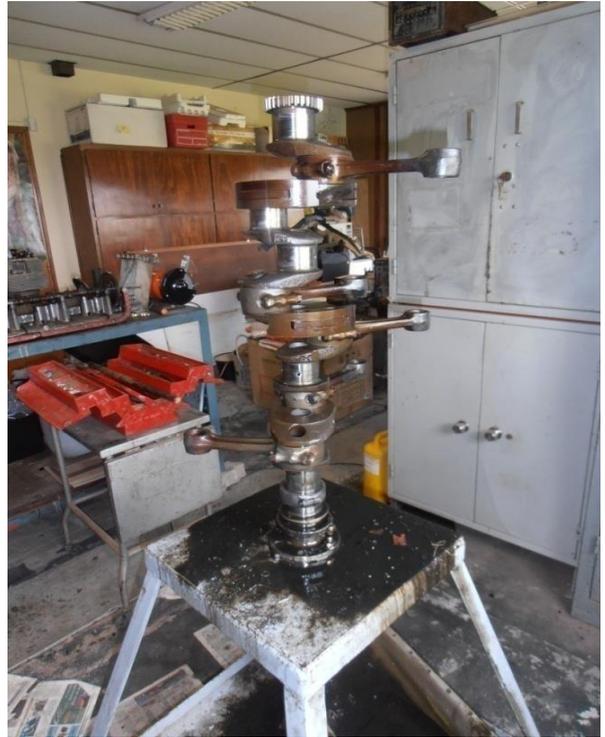
- 46 Las bielas restantes fueron desmontadas. Se encontraban bastante “apretadas” al cigüeñal. Se constató rugosidad en los metales de la cabeza de la biela, como así también en los metales de bancada del cigüeñal.

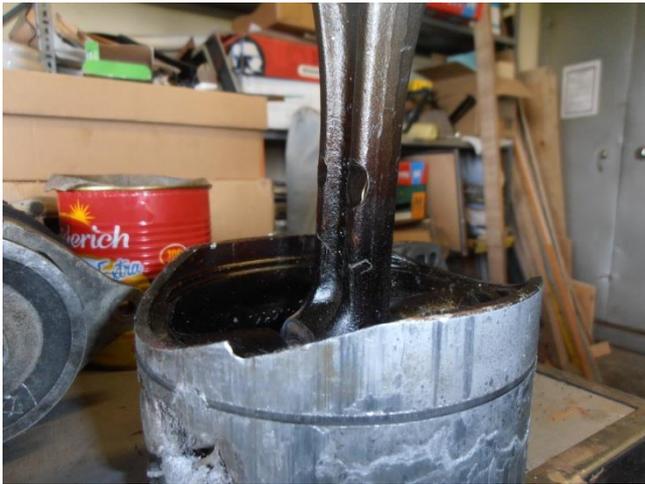
8- Este aceite transportó dichas partículas a través del circuito de lubricación, haciendo que el sistema no funcionara correctamente. Asimismo, los trozos de material desprendidos de la pollera del pistón #1, se alojaron debajo del filtro del tubo de succión de aceite, logrando de esta forma un menor flujo de aceite hacia la bomba. Y por consiguiente una menor presión.
