INFORME FINAL

No. 563

Hawker Beechcraft B 200

MATRÍCULA LV-CNT

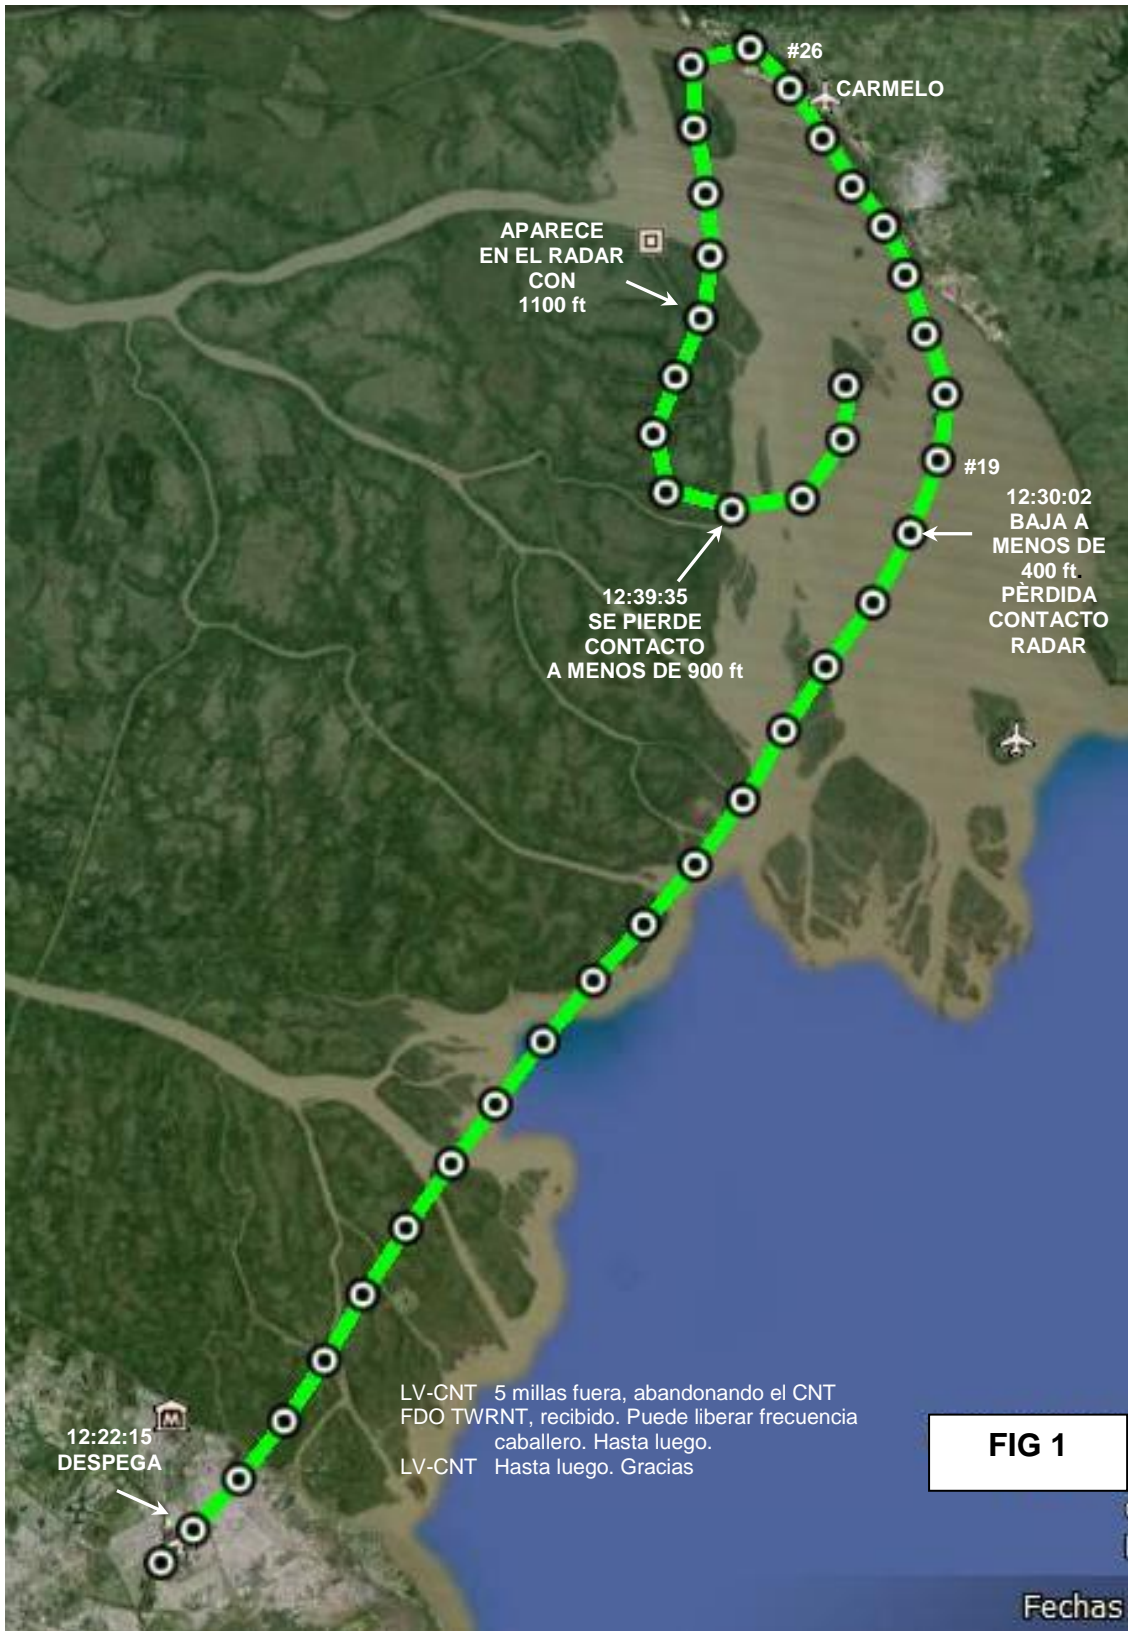
La reconstrucción del vuelo se muestra en la FIG 1.

Reconstrucción del vuelo, realizado en base a los datos extraídos de la tarjeta de memoria del equipo KMD 250 Multi- Function Display/GPS de la aeronave LV-CNT y video radar. De la tarjeta de memoria, se obtuvo datos cada 30" (39 puntos), desde 15:41:45 UTC a las 15:40:45 UTC deposición geográfica, hora, velocidad y rumbo.

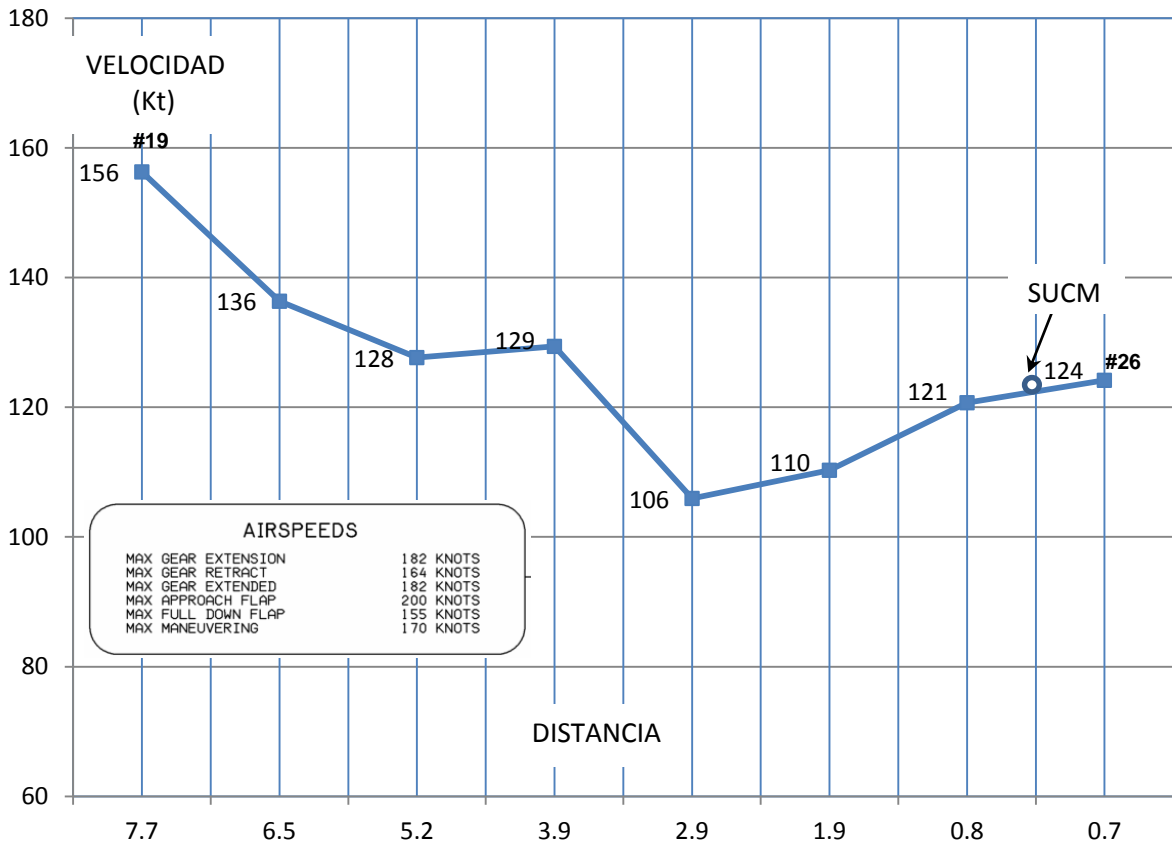
Variación de la velocidad respecto a la distancia a SUCM. Los puntos #19 al #26 son los que se detallan en la trayectoria de la Fig. 1

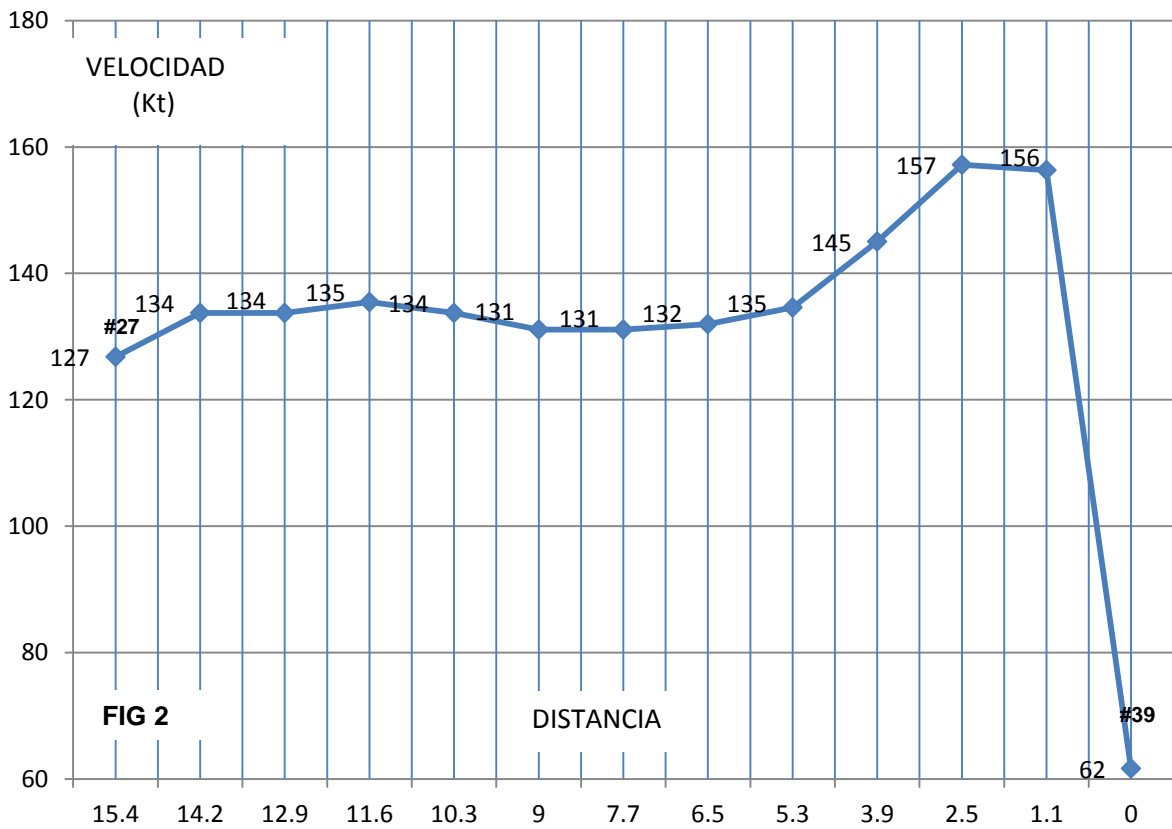
Variación de la velocidad respecto a la distancia al impacto entre los puntos #27 al #39.

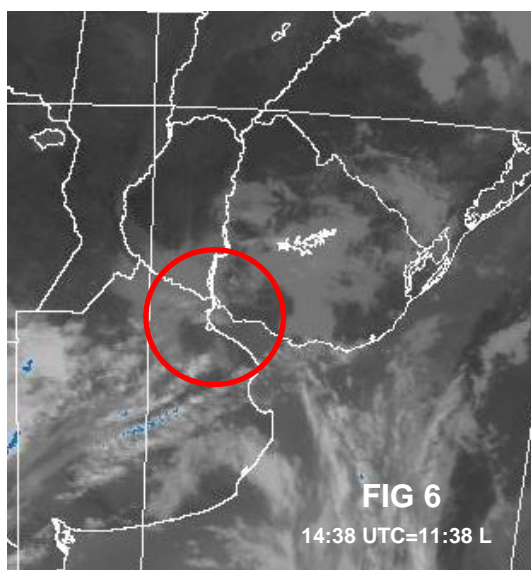
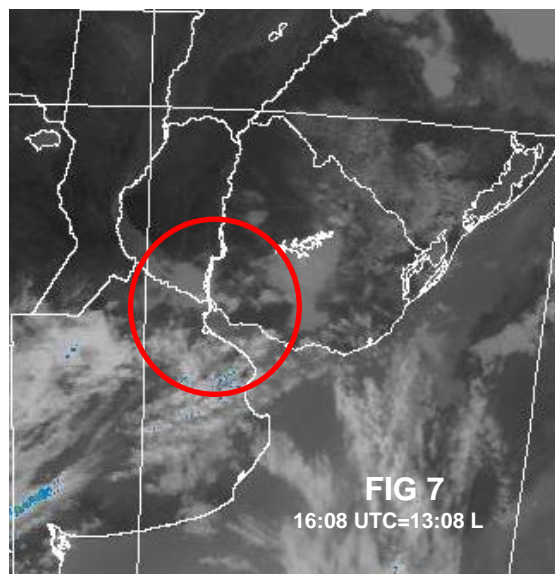
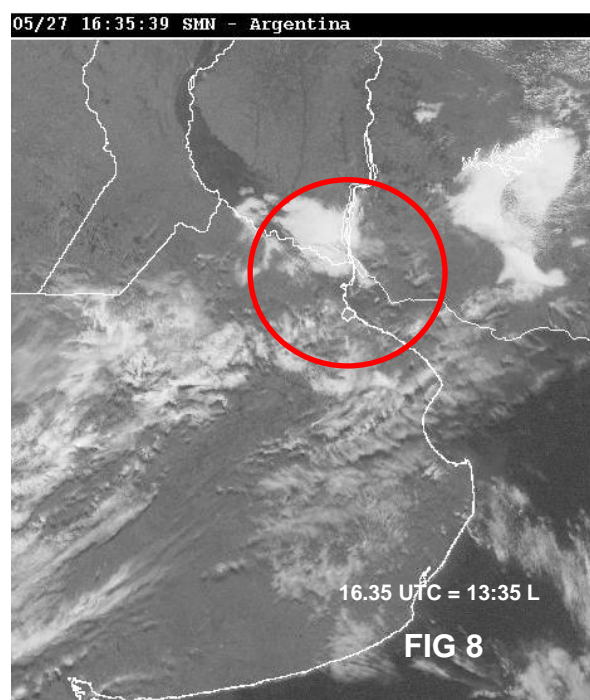
1.7.3 Imágenes satelitales GOES-13 infrarrojas (fig.6 Y 7) y canal visible (fig.8)

Obsérvense las diferencias entre las imágenes infrarrojas de las 14:38 UTC (Figura 6) y la siguiente de las 16:08 UTC (Figura 7) obtenidas por el satélite GOES-13.

En la imagen satelital, en canal visible del satélite GOES-13 correspondiente a las 16:35 UTC (Figura 8) se observa que la niebla y nubosidad baja no se había disipado para esta hora.

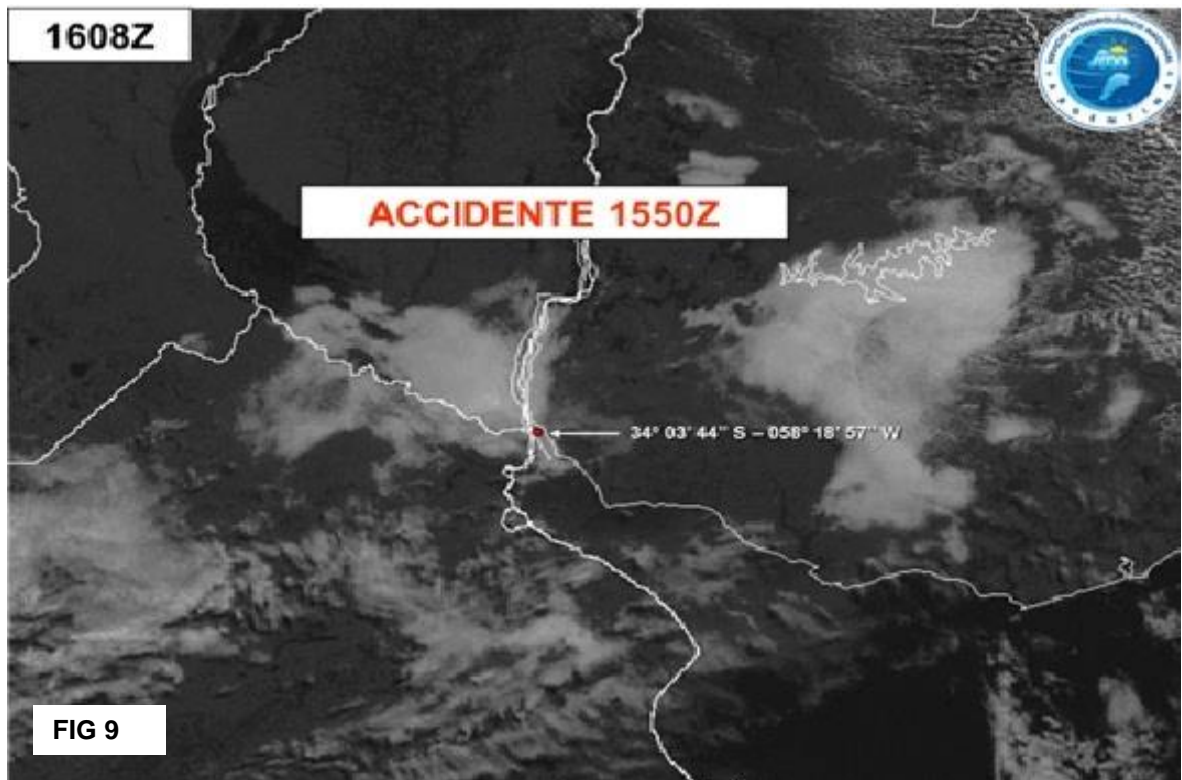
Los datos son obtenidos de los registros horarios de las estaciones meteorológicas de San Fernando y Gualeguaychú, interpolados a la hora y lugar del accidente. Visto también el mapa sinóptico de superficie de 18:00UTC e imágenes de GOES-13

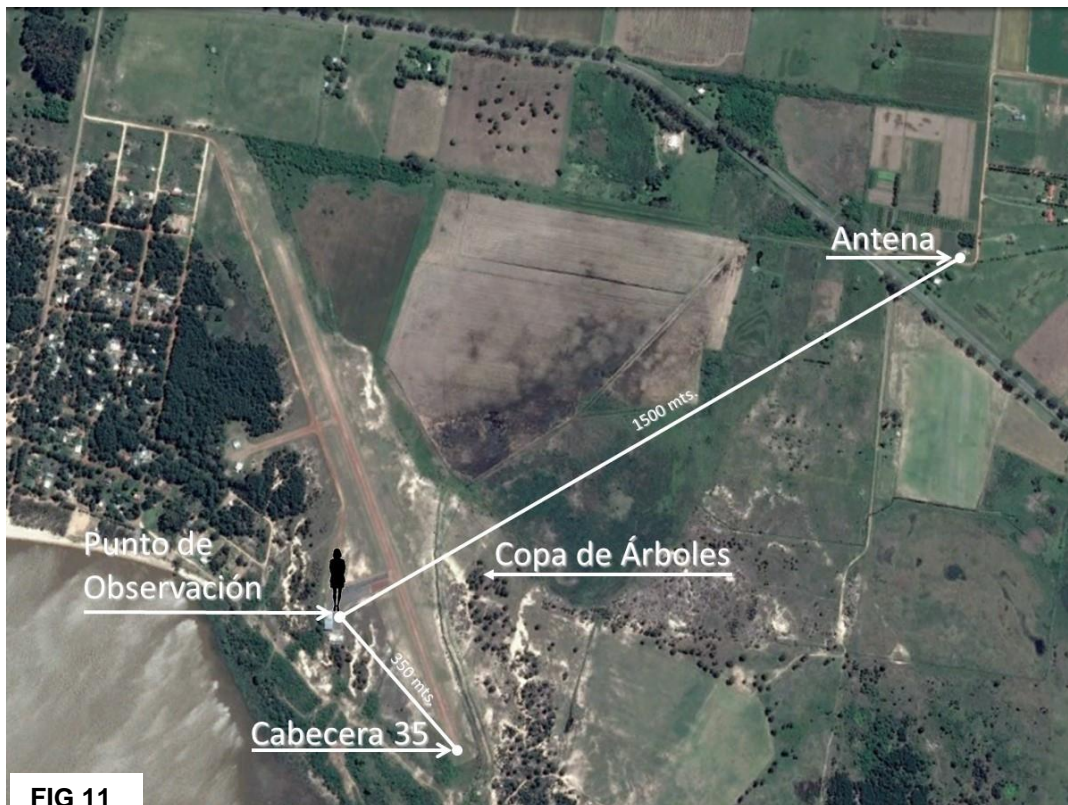
**FIG 11**

Información brindada por la persona de operaciones de SUCM a la aeronave LV-CNT respecto a la visibilidad reinante en el Aeródromo minutos antes del accidente.
