MINISTERIO DE DEFENSA NACIONAL
COMISIÓN INVESTIGADORA DE ACCIDENTES E
INCIDENTES DE AVIACIÓN

INFORME FINAL
Nº 579

Beechcraft B 90 King Air

MATRÍCULA LV-CEO

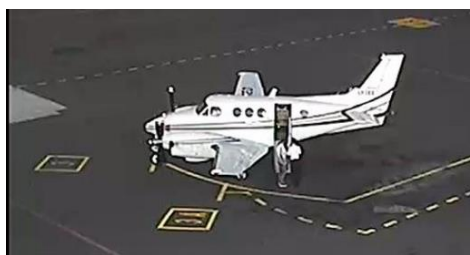
FOTO 1

06:03:51 El piloto enciende el motor derecho, mientras el tripulante está en la zona de equipaje trasera y dos personas están en la puerta abierta del avión sacando una foto. (FOTO 1 y 2).

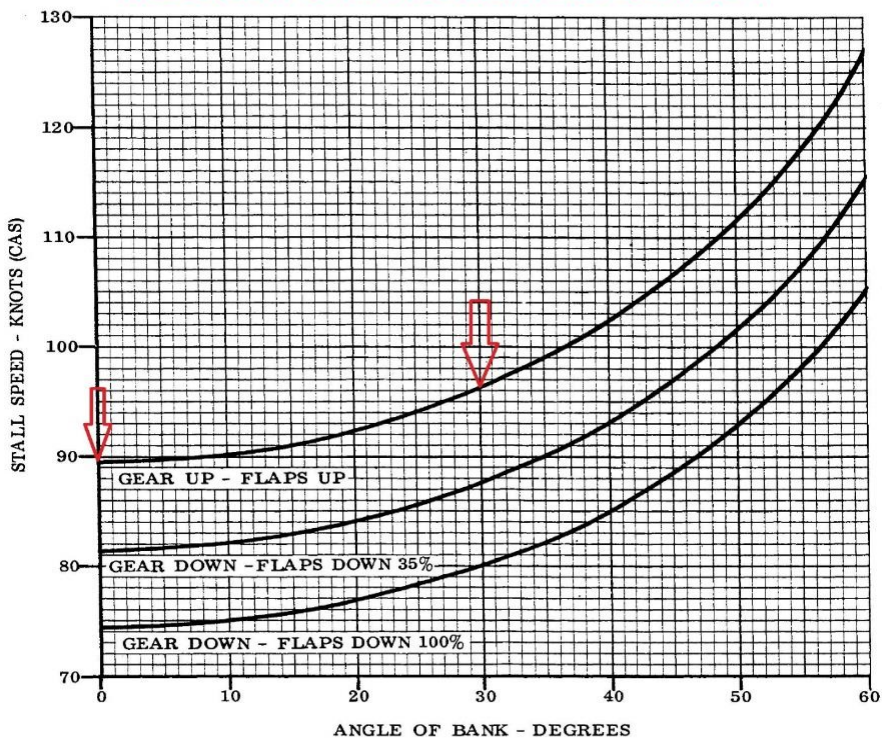
Si observamos la gráfica correspondiente a la velocidad de pérdida versus el ángulo de viraje (stall speed vs angle of bank), con el flap y el tren de aterrizaje “arriba” (up) del Manual de Vuelo “nos dice que la misma es de 89 nudos con alas niveladas, si a ello le sumamos un ángulo de viraje como el que posiblemente hizo la aeronave a la izquierda de 30°, la velocidad sube a más de 95 nudos y supera a la velocidad indicada en la pantalla del radar.

Hay que tener en cuenta que esta gráfica es para un peso en el despegue de 9650 lbs y el peso máximo se había excedido en aproximadamente 274 lbs.

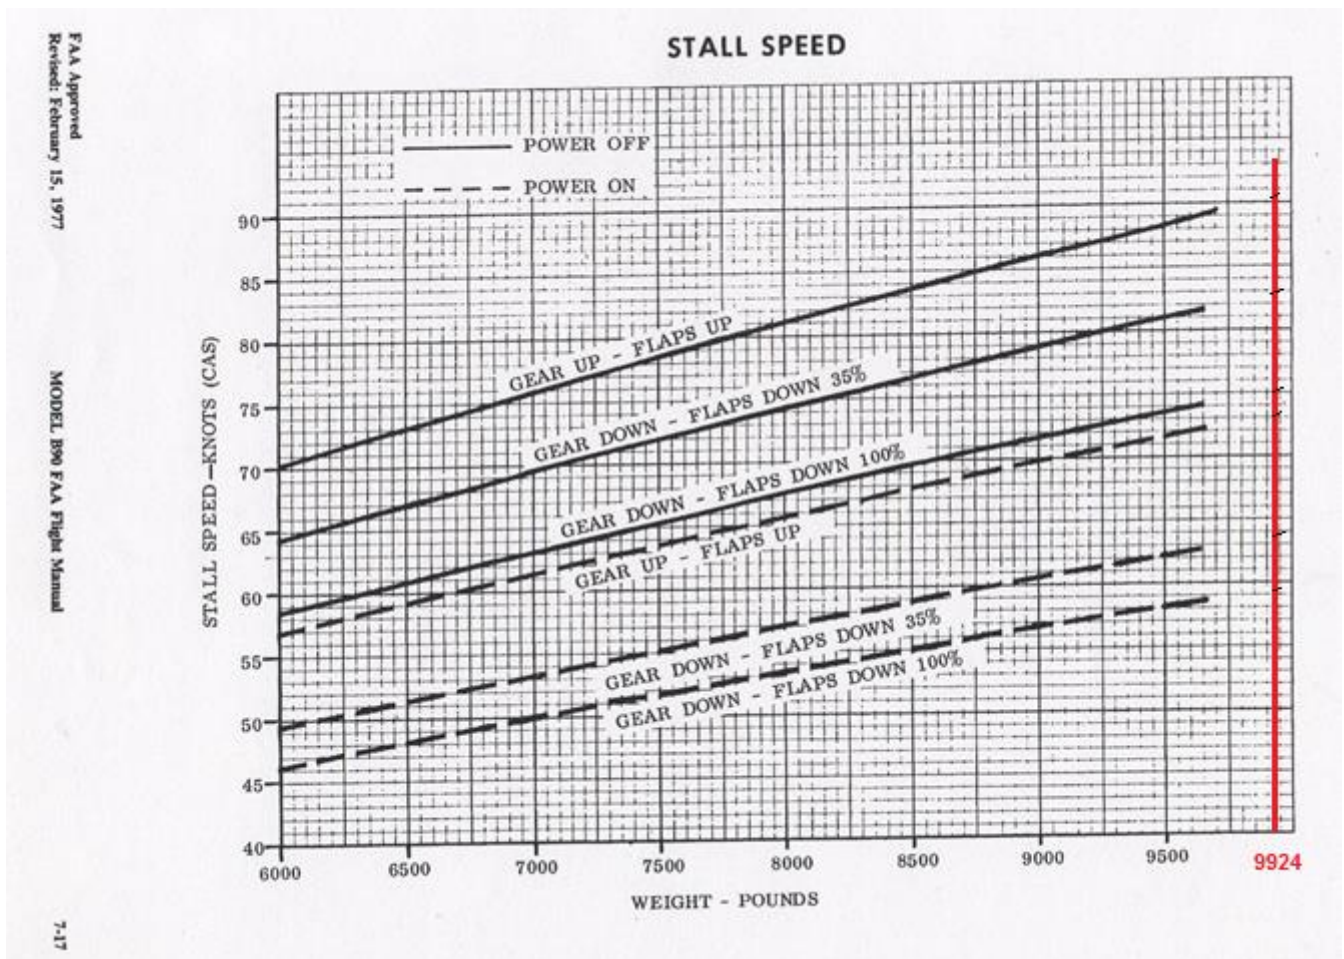
Así pues de la gráfica anterior se aprecian las velocidades de pérdida según las configuraciones y los pesos de la aeronave.

Tomando en cuenta que el peso se habría excedido hasta 9924 libras de peso, vemos que con tren y flaps arriba, con Power off, la pérdida se produciría con 73 nudos, mientras que con Power on la velocidad de pérdida sería de 91 nudos.

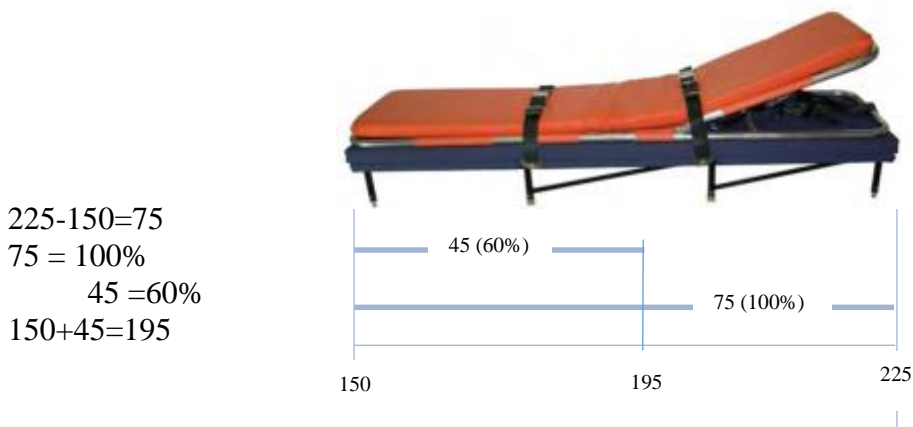
En cuanto al centro de gravedad (CG) no sería correcta su ubicación a 150 pulgadas. La camilla se ubica entre las estaciones 150 y 225. Sabiéndose que la cabecera se coloca hacia

atrás y que el CG del ser humano estaría al 60% de su altura, el CG se ubica en promedio a 195 pulgadas.
