MINISTERIO DE DEFENSA NACIONAL
COMISIÓN INVESTIGADORA DE ACCIDENTES E
INCIDENTES DE AVIACIÓN

INFORME FINAL

Piper PA25-235

MATRÍCULA CX-BQL-R

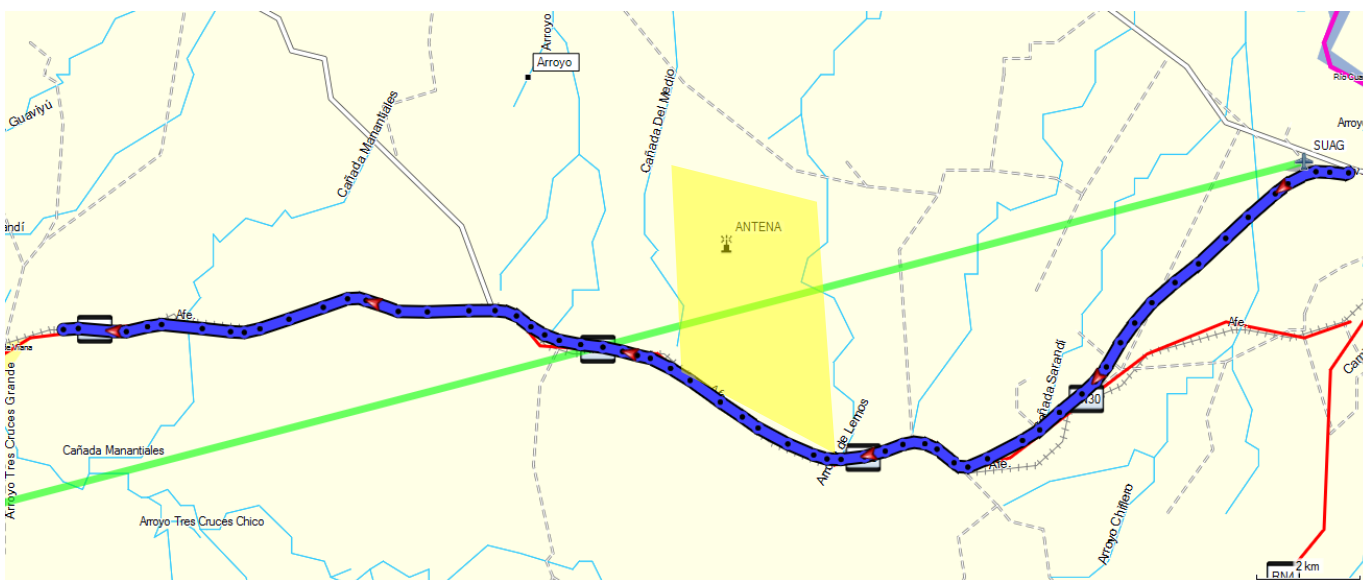
figura 1

El mapa (fig.1) muestra en azul, el recorrido realizado por la aeronave sobre el trazo rojo (carretera). La línea verde muestra la dirección SUAG-“La chiquita”. En amarillo el parque eólico “Juan Pablo Terra”

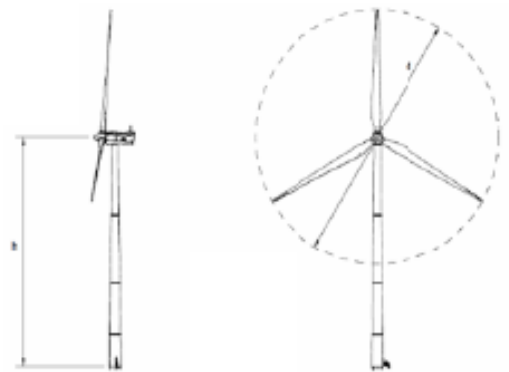
Figura 3-1: Esquema del aerogenerador Nordex N 117-2.4 MW

EXTRACTO DE “ VAL Parque Eólico Juan Pablo Terra, Dep. Artigas Marzo 2013”3.2 (pág. 8) ...un rotor con 3 aspas de 57,3 m de longitud.....torre cónica tubular de acero de 91 m de altura (h en la fig 3-1)....

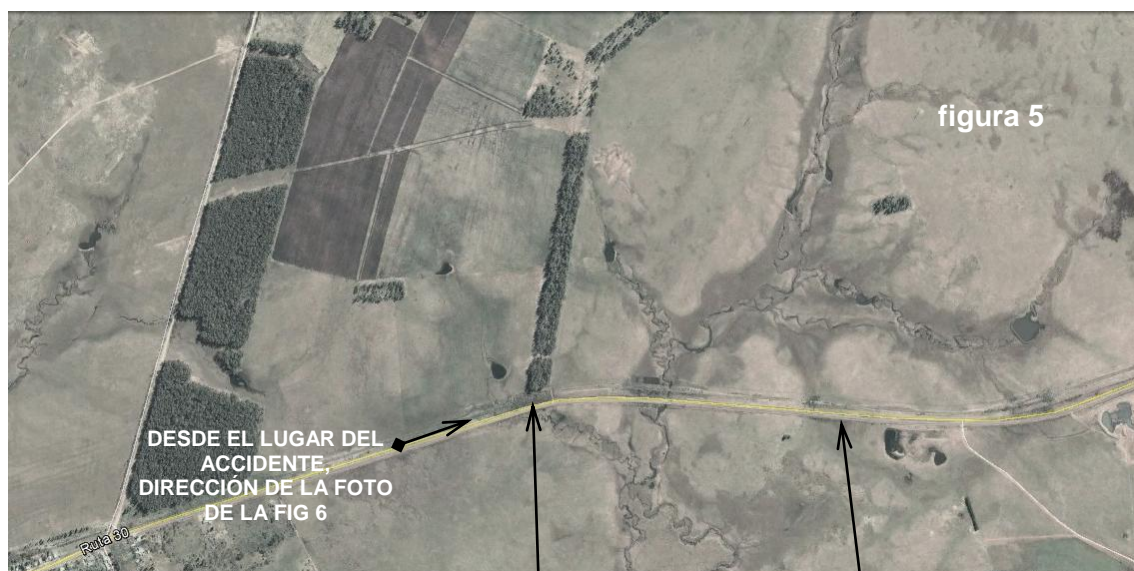
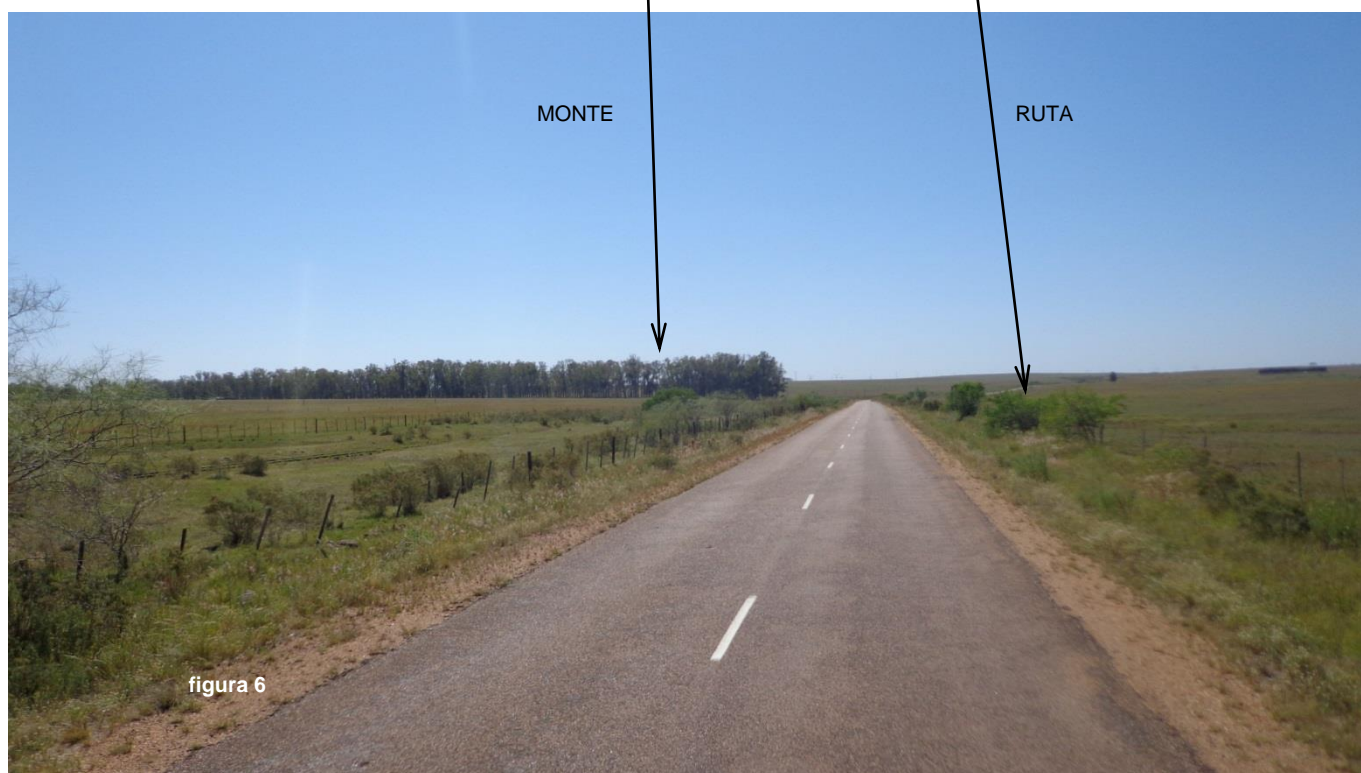
1.1.3 El lugar del suceso fue aproximadamente en el Km 99 de la ruta 30.

La zona cuenta con un monte de eucalipto a la derecha de la trayectoria de la aeronave y luego arbustos y vegetación de poca altura.

Obsérvese al fondo de la figura 6, el parque eólico
