INFORME FINAL**ACCIDENTE DE AERONAVE DE AVIACIÓN GENERAL**

EXPLOTADOR	Alejandro Falchetti
FABRICANTE:	Piper
MODELO:	PA34-200T
NAC. / MAT. :	Uruguay CX-JLS
LUGAR:	Aeropuerto Internacional Angel S. Adami SUAA Dep. Montevideo
FECHA:	29 Octubre 2016
HORA:	15:12 h

La aeronave se encontraba realizando un vuelo local. Al aterrizar se retrajo el tren de nariz.

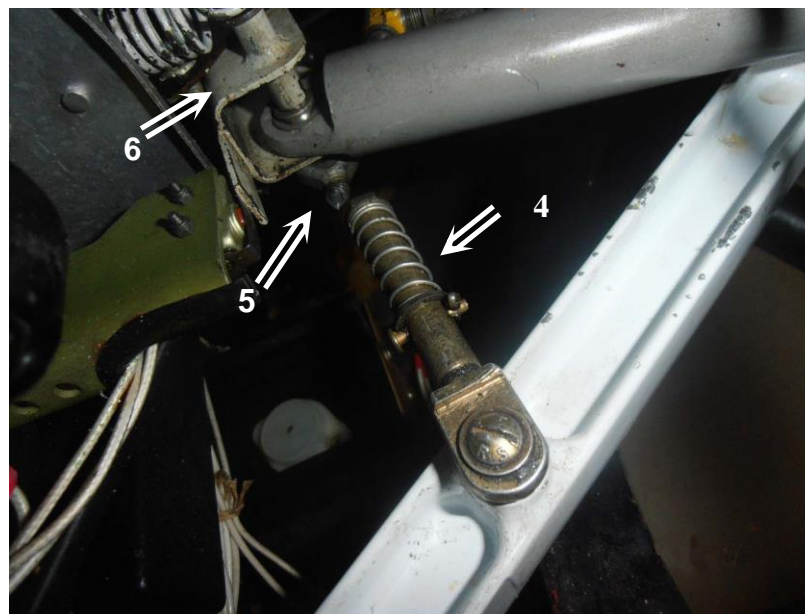
LAS FLECHAS
INDICAN
DEFORMACIÓN
POR DESGASTE

2.3.2 La rotura del downlock link hizo que la tijera que forman los drag se saliera del sobrecentro y el tren se retrajera
