**MINISTERIO DE DEFENSA NACIONAL**  
**COMISIÓN INVESTIGADORA DE ACCIDENTES E**  
**INCIDENTES DE AVIACIÓN**

**INFORME FINAL**  
**Nº.597**

**Píper PA-25-260**  
**CX-BXC-R**

**9 de octubre de 2017**

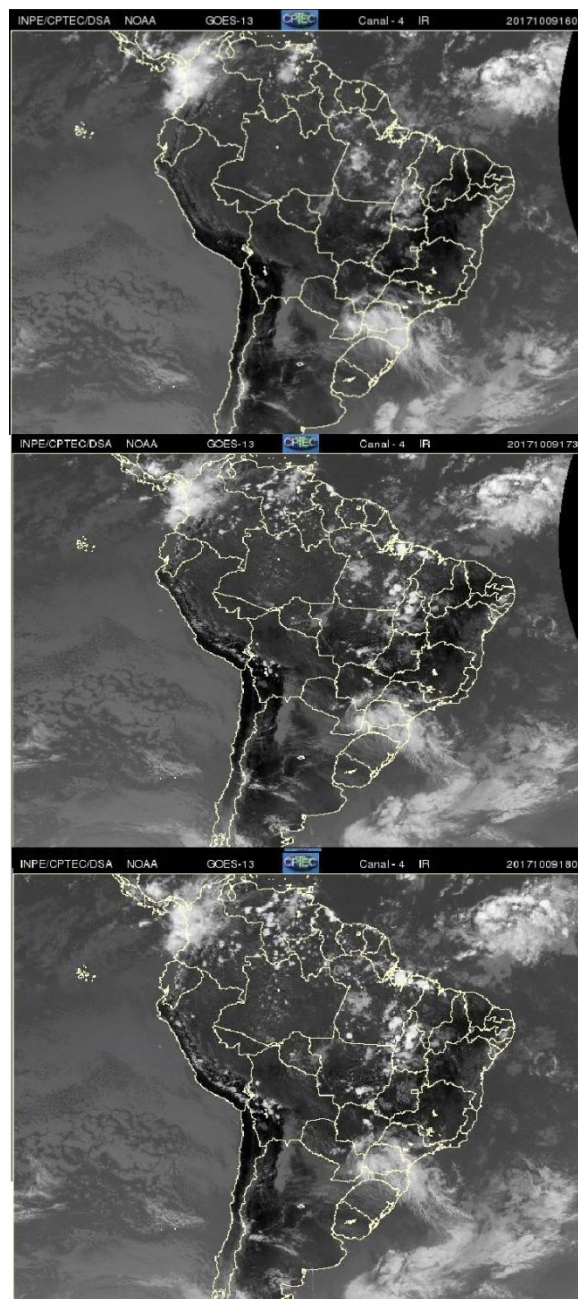
**Figura 1**

La secuencia de imágenes satelitales del GOES-13 que se exponen en la Figura 1, corresponde al período de las 16:00 a las 18:00 UTC, las mismas son imágenes satelitales infrarrojas (IR), tomadas utilizando el canal infrarrojo, y son capaces de determinar la radiación IR en un mapa térmico asociado a las superficies representadas en una escala de grises. Realizando un análisis de las mismas, se observa en la zona color gris tenue, lo que corresponde a la nubosidad baja que señalan los informes, que paulatinamente va disminuyendo en la secuencia.

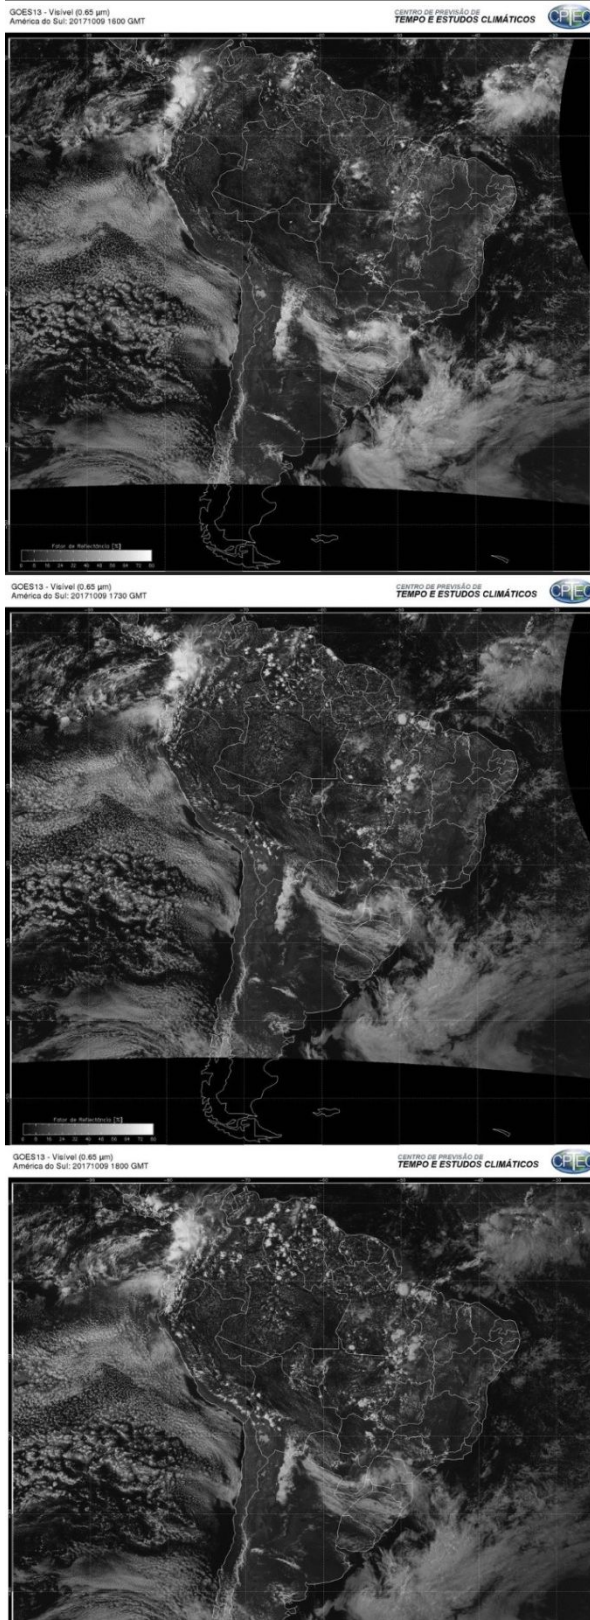
Figura 2

satelitales en canal visible del satélite GOES-13. La misma corresponde al período entre las 16:00 UTC y las 18:00 UTC (Figura 2) observándose colores grises y formación cumuliforme que corresponde a la nubosidad baja que se mencionaba.

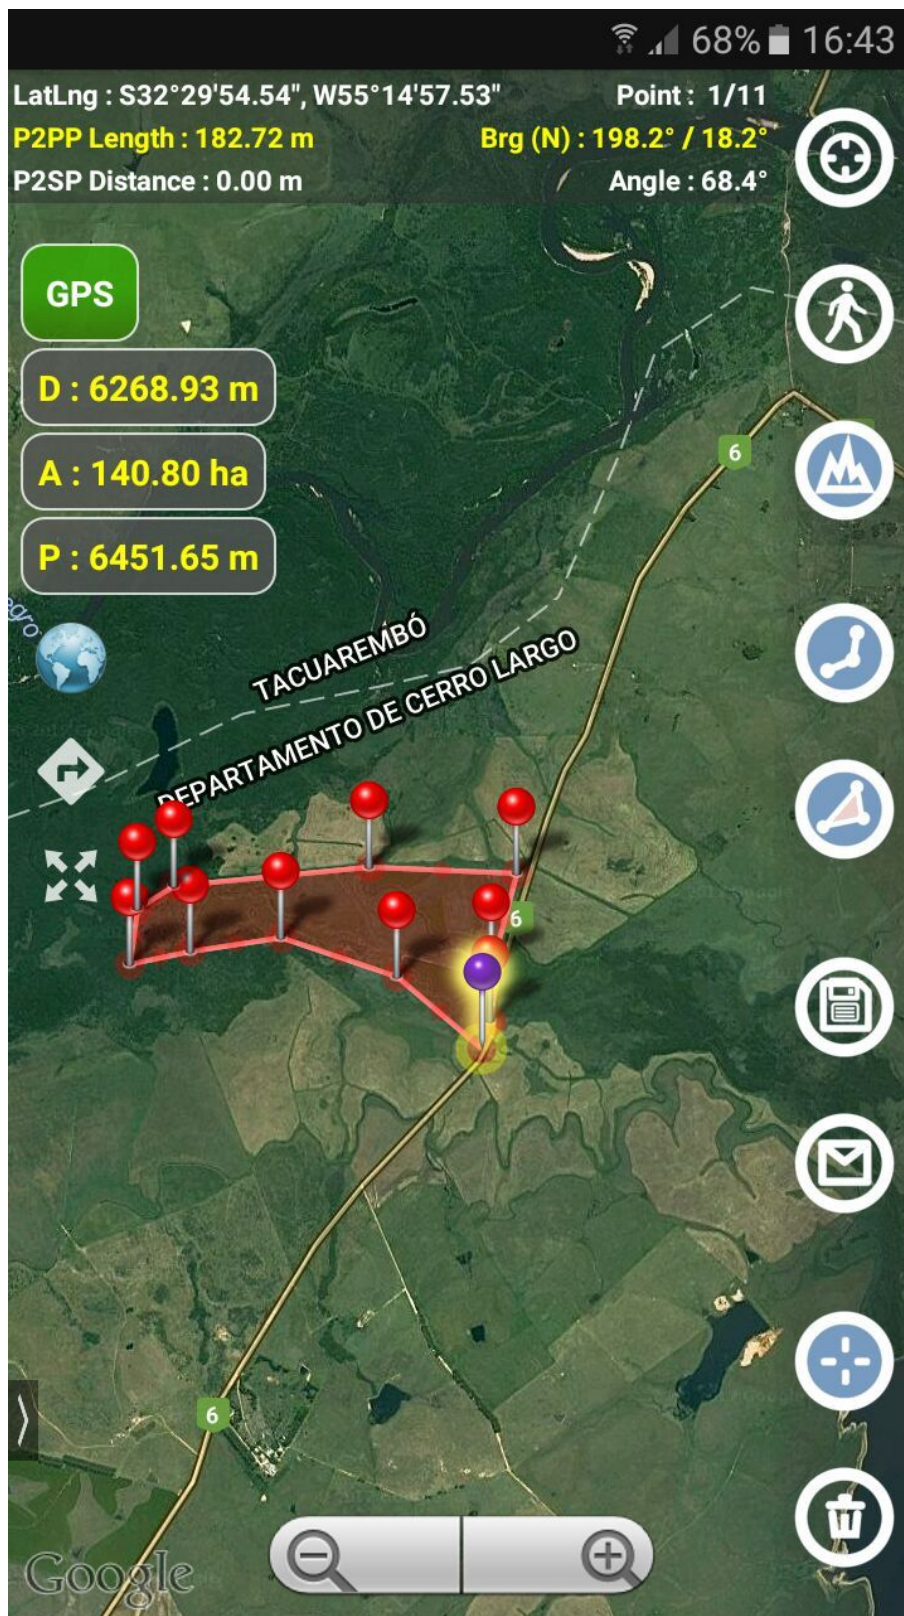
Foto 3. Ubicación del lugar de trabajo proporcionado por el piloto al mando.
