**COMISIÓN INVESTIGADORA DE ACCIDENTES
E
INCIDENTES DE AVIACIÓN**

PROYECTO INFORME FINAL

No. 599

WEATHERLY 620B

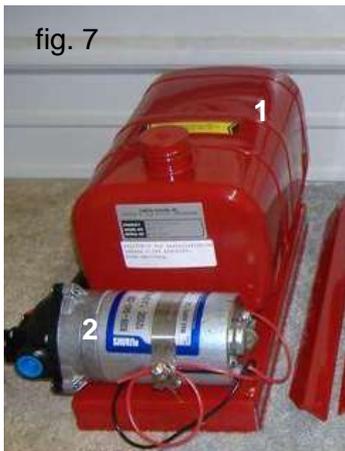
Una bomba impulsa aceite desde un depósito (1 fig. 7) y lo aplica al múltiple de escape a través de una cañería. El aceite inyectado al múltiple de escape caliente se vaporiza, formando una nube.

El sistema consta de una llave, que en este caso es una posición, de las dos que tiene el gatillo en el bastón de comando, que energiza un relé, que controla el motor, que acciona una bomba. (2 fig. 7)
