**COMISIÓN INVESTIGADORA DE ACCIDENTES
E INCIDENTES DE AVIACIÓN**

INFORME FINAL

No. 608

Cessna 402 B

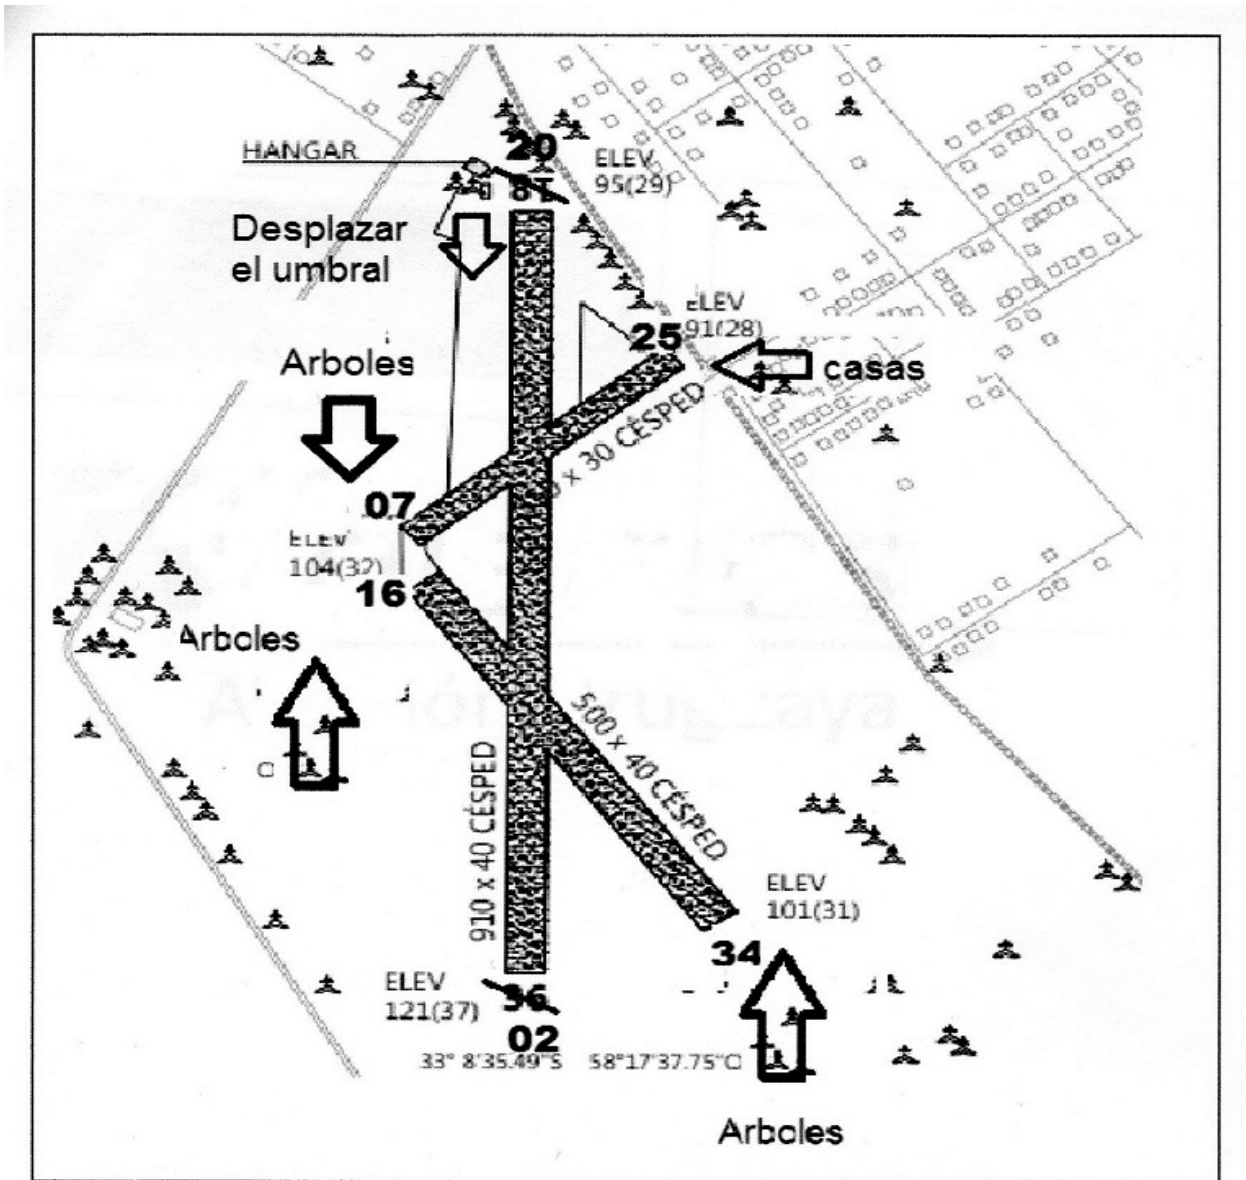
Situación actual del Aeródromo

pendiente negativa, las señales de pista estaban muy deterioradas, así como también la identificación de obstáculos.

Las balizas de borde de pista deben mantenerse y pintarse, a fin de que la visibilidad no se vea deteriorada a consecuencia de la plantación adyacente y la altura del césped.

Se recomienda que la torre contigua al hangar, de aproximadamente 6 m de altura, debe poseer luz de obstáculo y que su techo sea señalizado con cuadros rojos y blancos.

Se recomienda que la instalación del indicador de la dirección del viento sea protegido con una vereda alrededor para evitar interferencias en las indicaciones, donde se observa además que el mástil de hierro no es frangible.

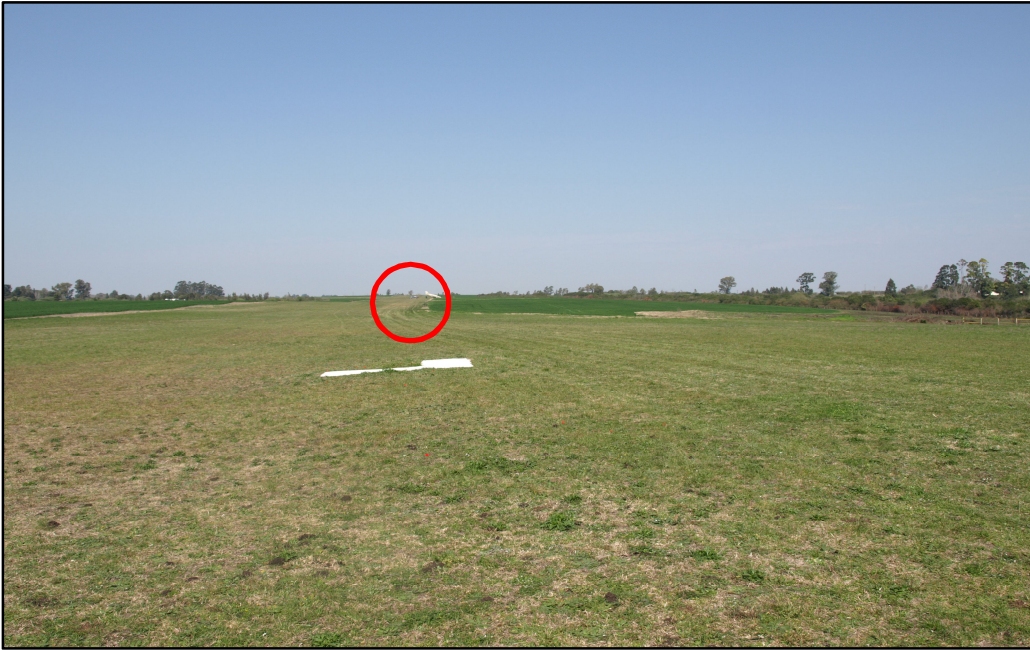
Foto 3. Vista panorámica desde la cabecera 18 donde el círculo rojo indica la aeronave.

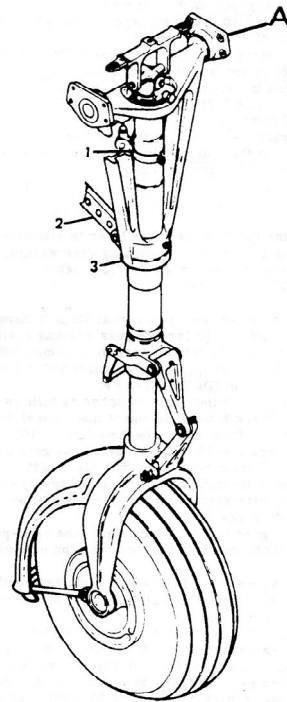
El Tren de aterrizaje de nariz se separó de su anclaje a la estructura de la aeronave producto de la fractura del perno del lado derecho del trunnion debido al esfuerzo que tuvo que soportar al atravesarse la rueda en su desplazamiento en la pista. La pieza afectada no tenía indicios de haber sido afectada en las operaciones anteriores y es clasificada como una fractura frágil.

La fractura frágil se produce a lo largo de planos cristalográficos llamados planos de fractura y tiene una rápida propagación de la grieta.
