**COMISIÓN INVESTIGADORA DE ACCIDENTES
E
INCIDENTES DE AVIACIÓN**

INFORME FINAL

No. 609

Piper PA25-235

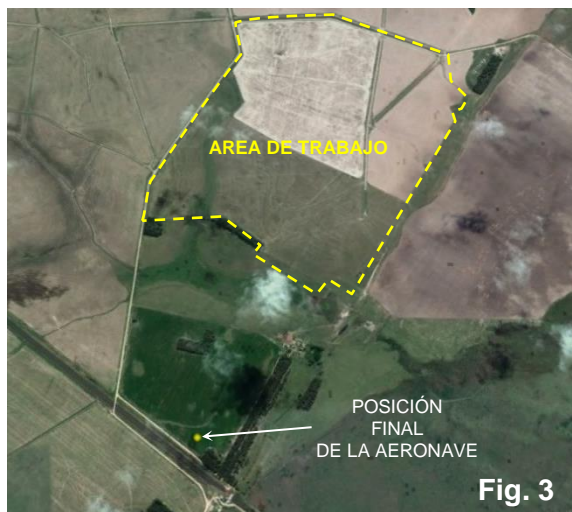
La aeronave aterrizó en una zona no preparada. Rompió su tren izquierdo contra un tacurú.

1.1.2 La posición final de la aeronave fue S33 14 50.3 - W53 51 14.4, Km 344 de Ruta 17.

La aeronave queda alineada en dirección ESE, debido a la rotura del tren de aterrizaje izquierdo, que quedó debajo de la aeronave haciéndola girar hacia ese lado.

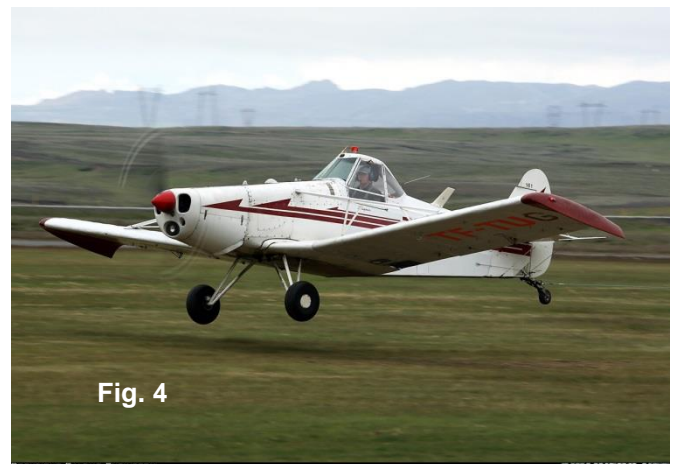
Fig. 4

1.3.1 La aeronave resultó dañada por el golpe contra los tacurúes y el impacto contra el terreno.
