**COMISIÓN INVESTIGADORA DE ACCIDENTES
E INCIDENTES DE AVIACIÓN**

INFORME FINAL

No. 619

Cessna 182 A

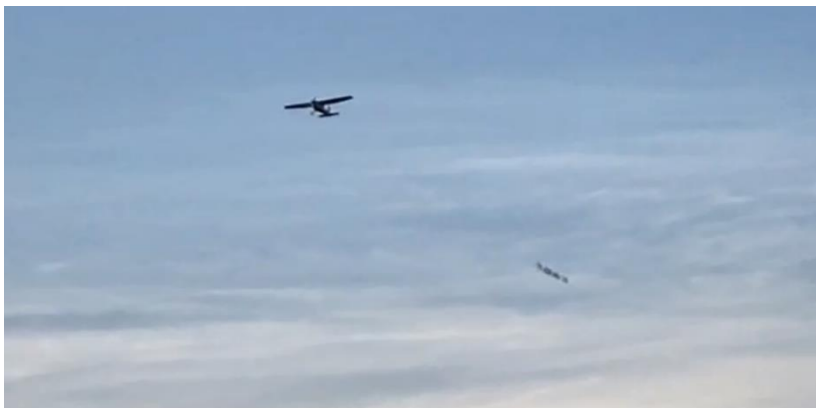
Imagen 2. Aeronave retomando vuelo planificado.

Una vez finalizada la tarea de trabajo aéreo, el piloto comunicó el hecho.
La aeronave no sufrió daños.
No hubo daños a terceros.
El incidente grave ocurrió con luz de día, a las 17:30 hs aproximadamente.
