**COMISIÓN INVESTIGADORA DE ACCIDENTES
E
INCIDENTES DE AVIACIÓN**

INFORME FINAL

No. 621

Luscombe 8A

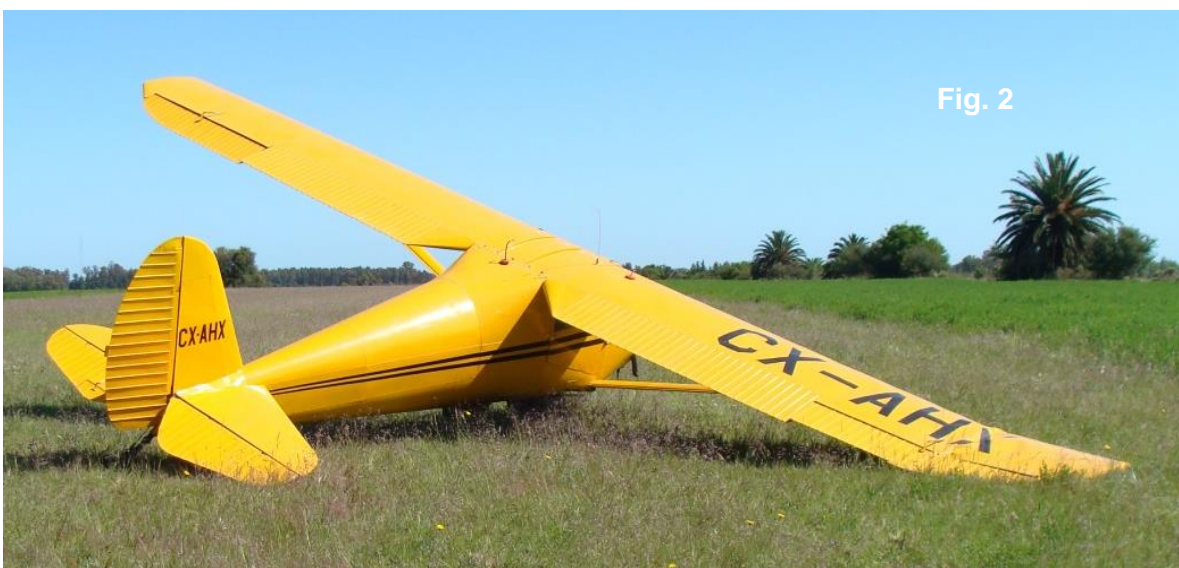
El accidente ocurrió sobre la pista 17, a 210 metros de la cabecera. Fig. 2 a 5.
34°20'53.9"S 56°44'54.3"O.

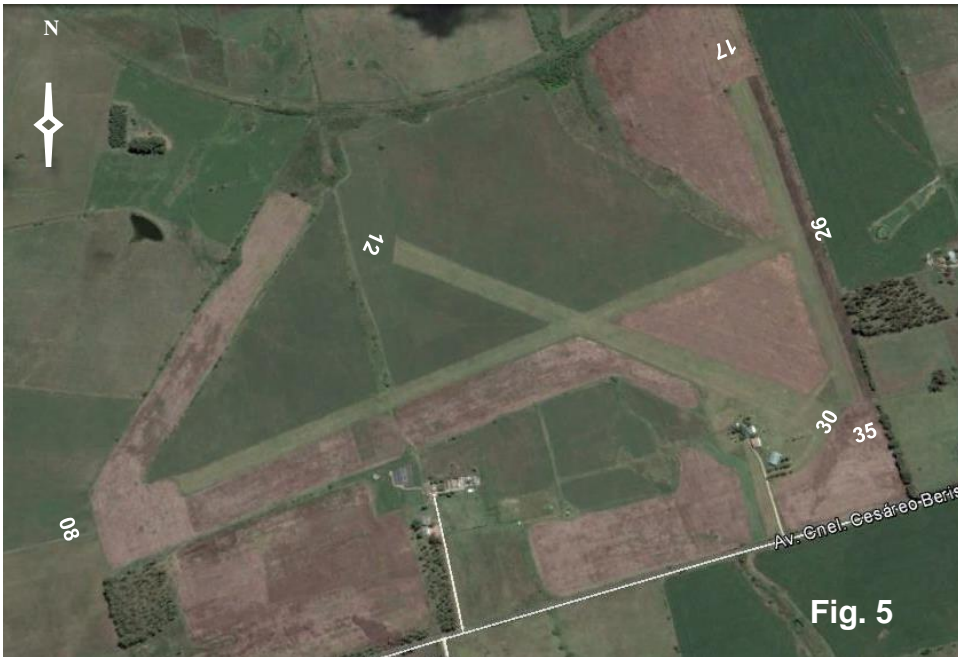
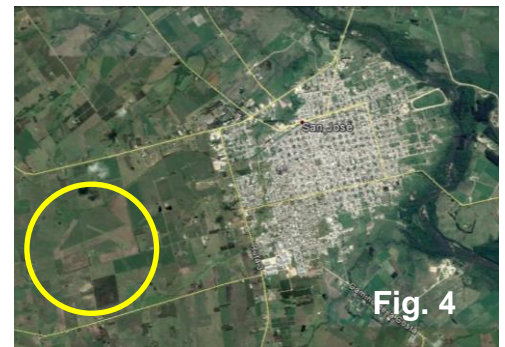
El aeródromo de San José se encontraba prácticamente a 4 Km (círculo amarillo Fig.4) del centro San José en dirección OSO.
