**MINISTERIO DE DEFENSA NACIONAL  
COMISIÓN INVESTIGADORA DE ACCIDENTES  
E  
INCIDENTES DE AVIACIÓN**

**INFORME FINAL**

**Mooney M-20C**

**CX-BBD**

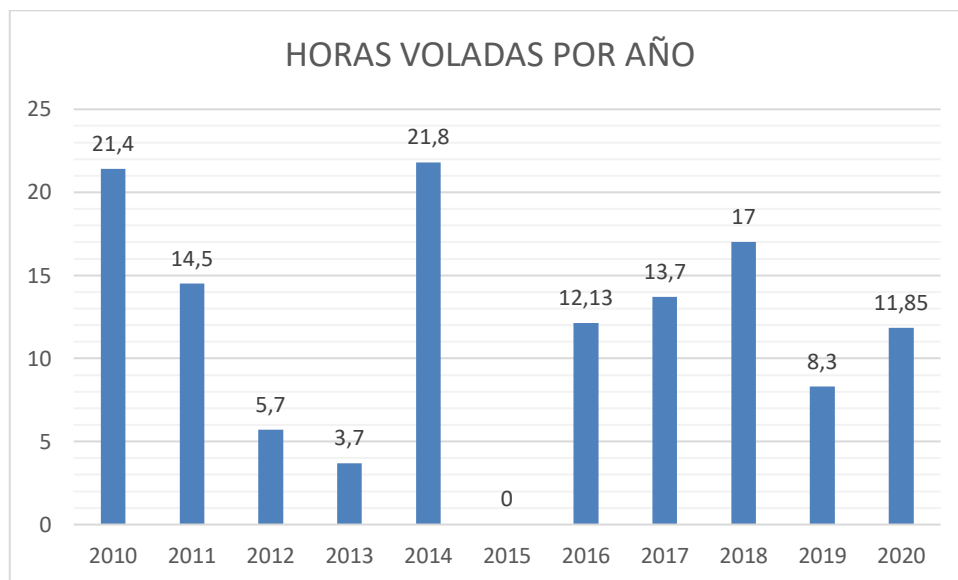
La aeronave estuvo sin volar 3 años, desde el 18/12/2006 hasta el 22/05/2010.

Imagen 17: cantidad de horas voladas por la aeronave en forma anual.

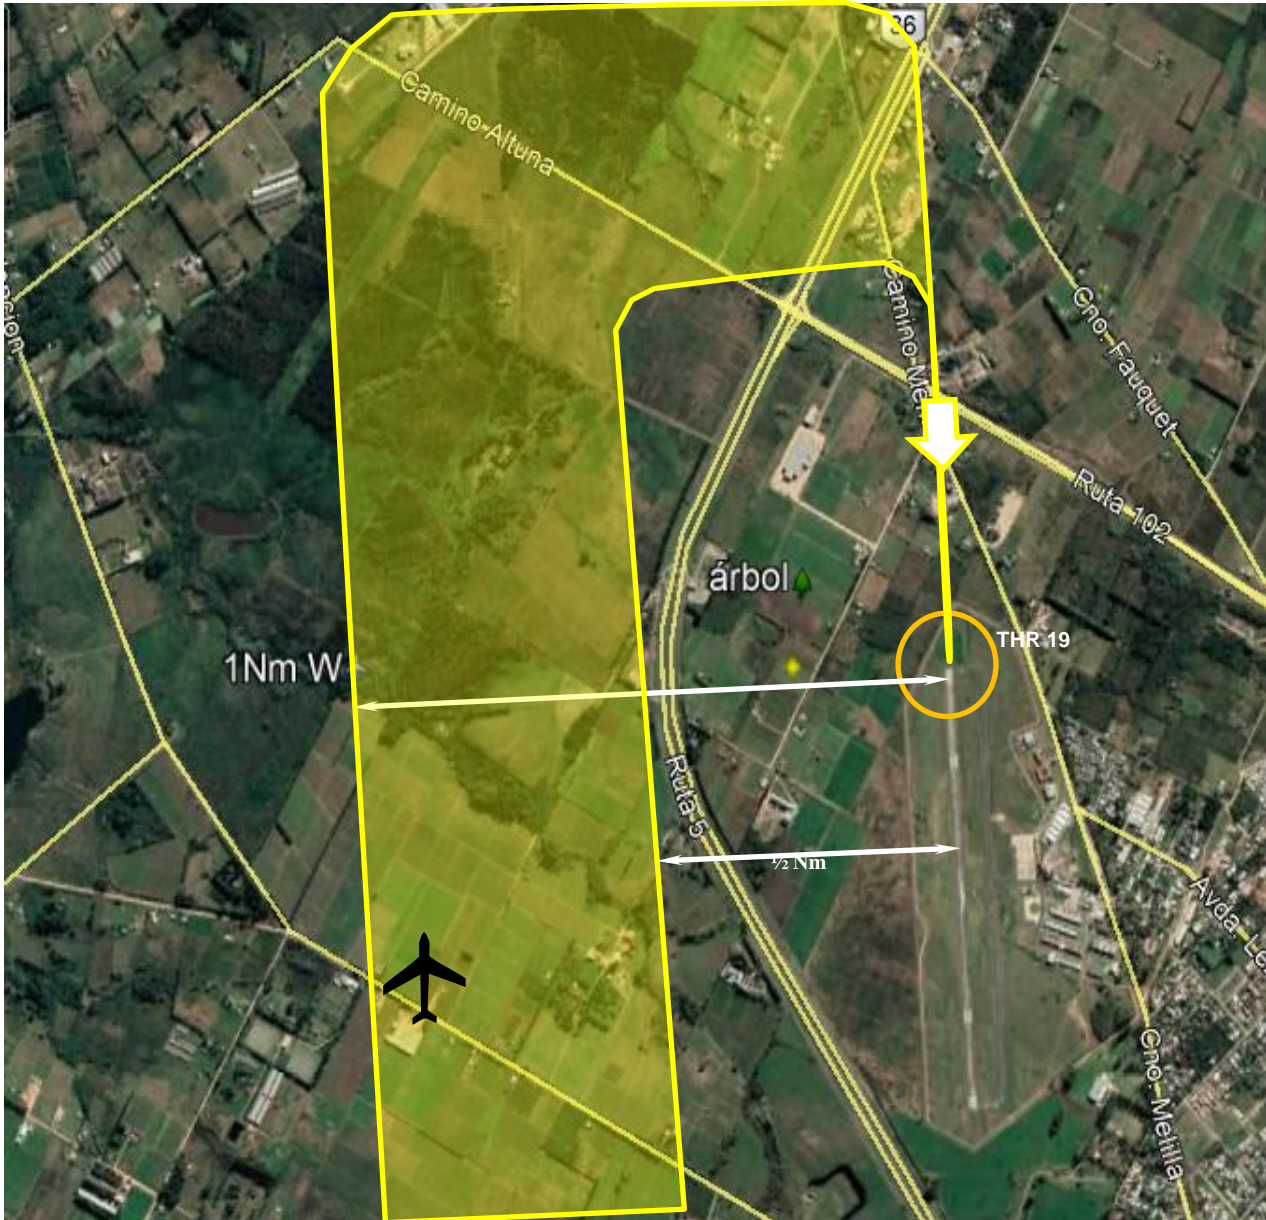
La figura 19 intenta representar con la faja amarilla donde la aeronave podría realizar estos vuelos (según instrucciones de torre SUAA), inicial y básica, para luego terminar la aproximación a la pista en una misma línea amarilla (final).

La franja amarilla (tránsito por derecha), pretende establecer a una aeronave en una trayectoria de vuelo cómoda, dependiendo de la intensidad del viento.

El punto amarillo, encima de la línea de 1 milla (más larga) fue la posición final de la aeronave.

Imagen: 19: esquema de operación sobre SUAA.
