Comisión Investigadora de Accidentes e Incidentes de Aviación

# INFORME FINAL

Caso N° 615

### ACCIDENTE DE AERONAVE PRIVADA

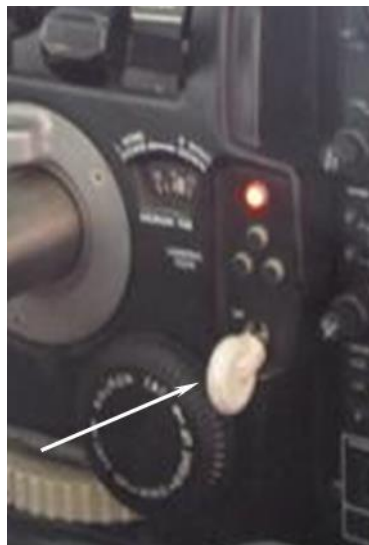
Imagen 3. Palanca de selección de posición de tren de aterrizaje.

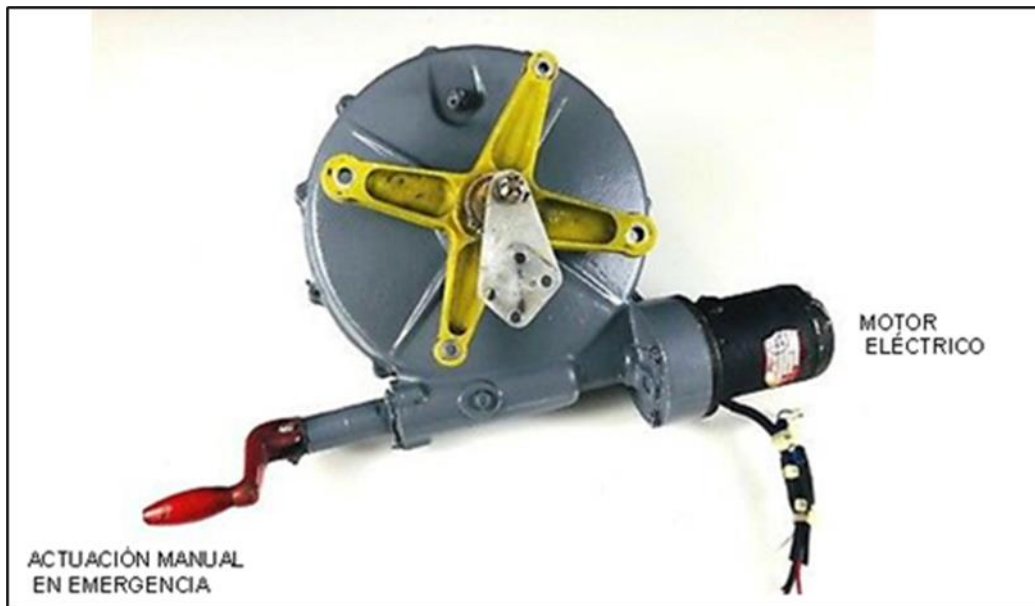
Imagen 4. Motor eléctrico del sistema de extensión/retracción del tren de aterrizaje, a la derecha y en color negro; palanca de extensión manual del tren de aterrizaje, a la izquierda y en color rojo; cuadrante de conexión a tubo y maroma, al centro y en color amarillo.

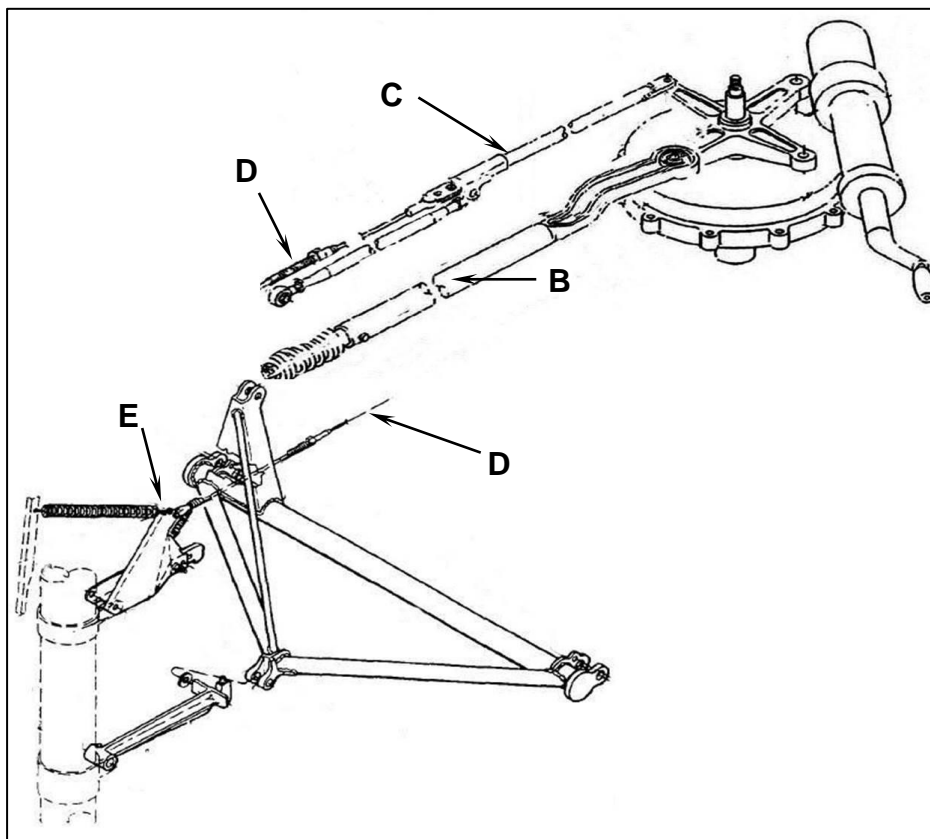
Imagen 5. Esquema de los componentes mecánicos presentes entre el motor eléctrico y la pierna de tren principal del sistema de extensión del tren de aterrizaje.

En la imagen anterior puede verse el esquema del sistema de extensión/retracción de una pierna del tren principal. Donde la letra "A" señala el cuadrante de conexión, el cual posee dos puntas para el tren derecho y dos puntas para el tren izquierdo. La letra "B" indica el tubo de empuje/tracción que efectiviza la bajada/subida de la pierna de tren principal correspondiente. La letra "C" señala el brazo en cuyo extremo se encuentra instalada la maroma de doble punta. La letra "D" indica la maroma de doble extremo, uno para la traba de tren abajo y otro para la traba de tren arriba, las que encontrándose tensas mantienen la correspondiente traba sostenida. La letra "E" señala la pieza desplazante que actúa de traba de tren arriba, para realizar su función la maroma se mantiene tirando de ella, y para ser liberada, la maroma deja de tirar y el resorte recuperador la desplaza de su acción de trabar. El tren se mantiene arriba por la acción del tubo de empuje/tracción.
