Comisión Investigadora de Accidentes e Incidentes de Aviación

**INFORME FINAL**  
Caso N° 626  
**LV-CVT**  
**ACCIDENTE**  
**DE AERONAVE DE AVIACIÓN GENERAL**

Piper Aircraft Inc.  
PA24

Sierra de las Ánimas  
Maldonado  
Uruguay

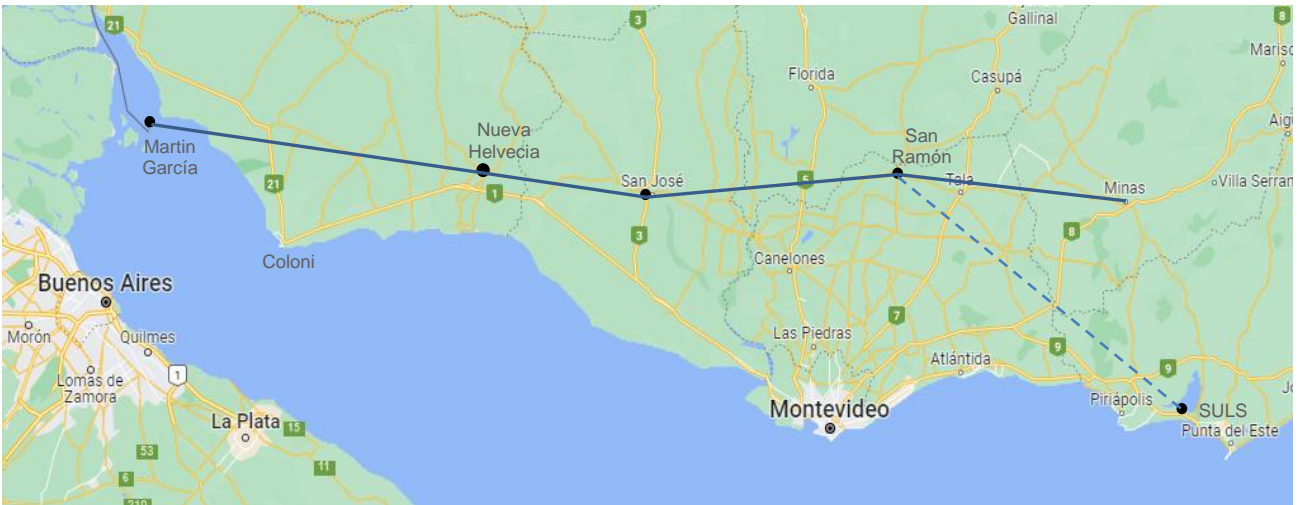
Imagen 1. La línea continua en color azul muestra el corredor visual VFR 1; la línea punteada muestra la autorización de Montevideo Control (MVD Control).

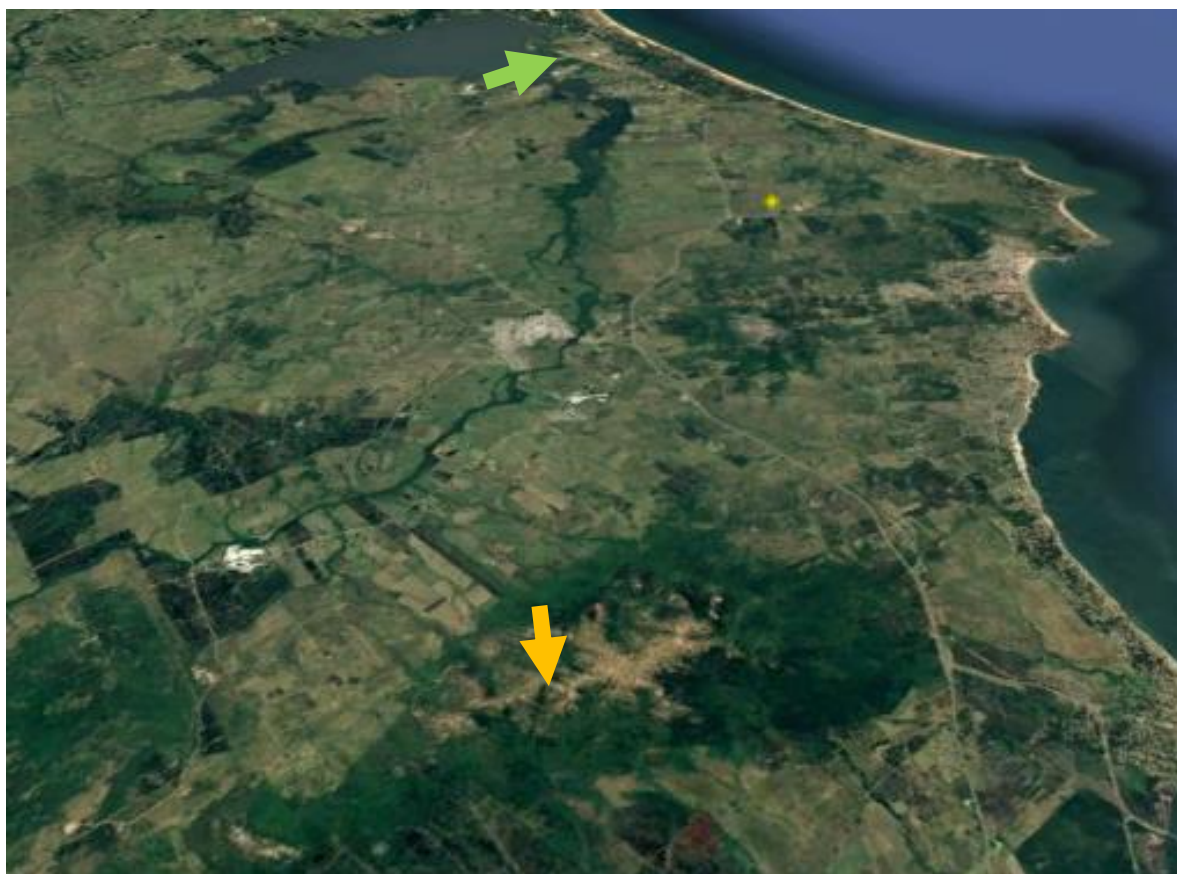
Imagen 3. La flecha naranja indica el lugar del accidente, y la flecha verde señala el aeropuerto de SULS, alineados de acuerdo con la trayectoria de vuelo estimada.

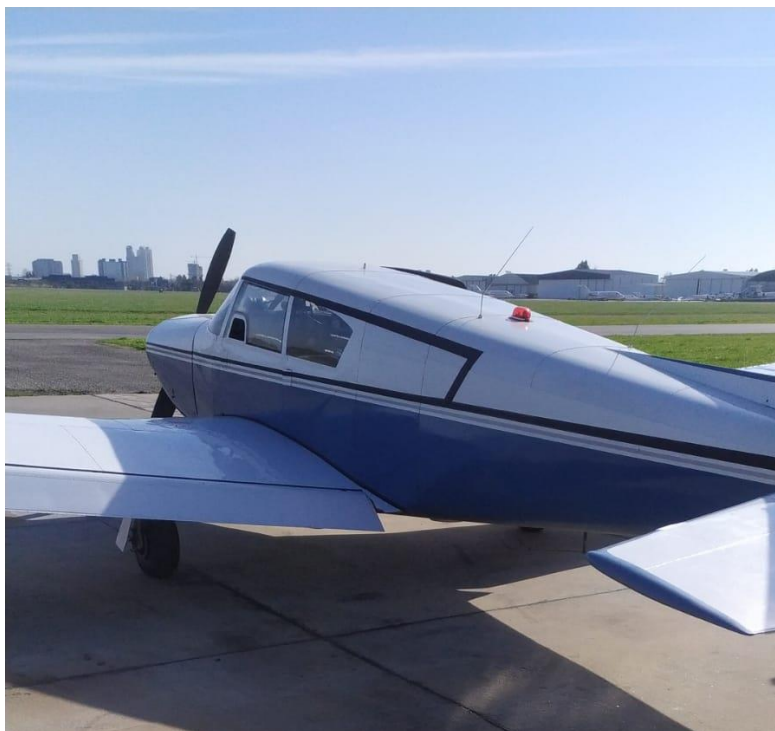
Imagen 7. Durante la preparación de la aeronave (walk around), en la plataforma en San Fernando (SADF) y previo al vuelo donde ocurrió el accidente, se tomó esta foto en la que se aprecia unos altos cirrus y una mañana soleada.

La imagen N°7, así como parte de la información obtenida surgió del teléfono celular de uno de los ocupantes de la aeronave.

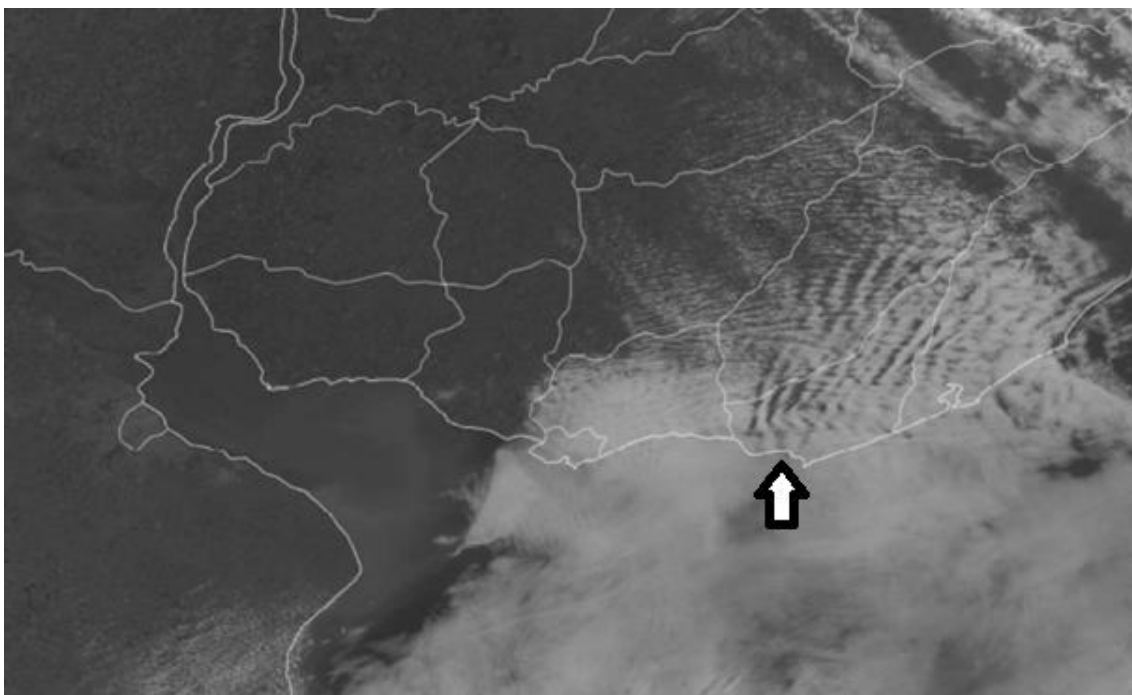
Imagen 8. Ampliación de imagen satelital compuesta ch02-ch13 (temperatura de topos nubosos-nubosidad visible) del satélite GOES-16 para las 13:00 h.

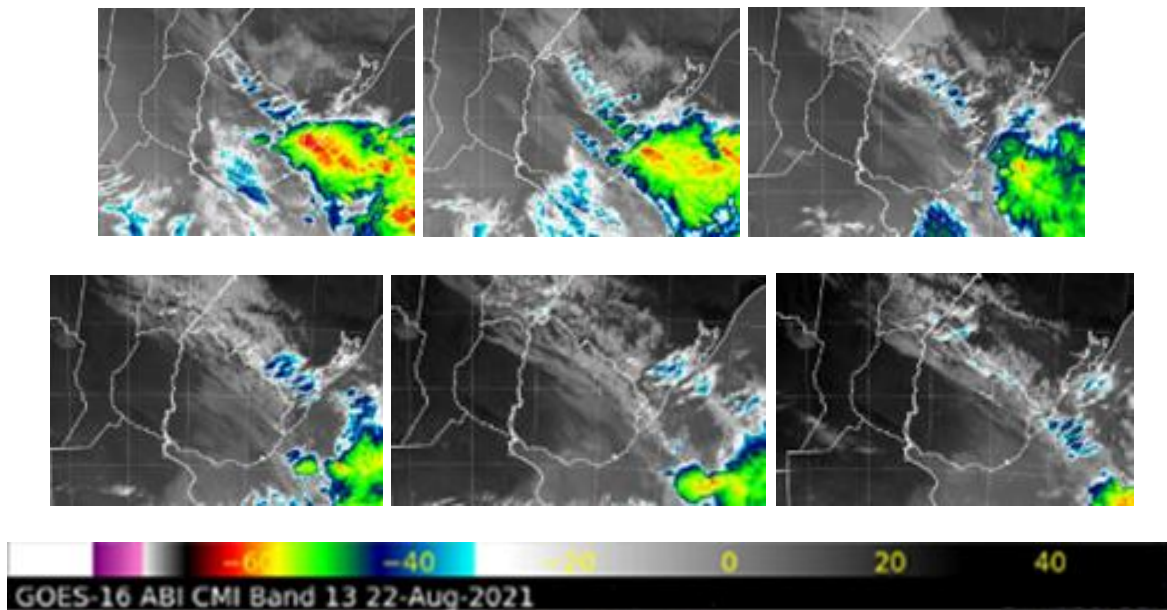
Imagen 9. Temperatura de topes nubosos:  
06:40, 07:40, 09:20, 10:40, 11:40, 12:40 h.

Información meteorológica vigente al momento del accidente:  
METAR SUMU 221500Z 26014KT 9999 OVC008 13/12 Q1006 TEMPO DZ BR=  
METAR SULL 221500Z 28016KT 8000 SCT008 OVC017 14/12 Q1004=
