**INFORME FINAL**  
Caso N° 627  
**INCIDENTE GRAVE**  
**DE AERONAVE AVIACION GENERAL**  
**MATRÍCULA: CX-PTC**

Robinson Helicopter  
Company - 44 Raven II

Fecha del suceso: 27 de  
agosto de 2021

Cercanías del Aeropuerto Int.  
de Carrasco (SUMU) –  
Canelones – Uruguay

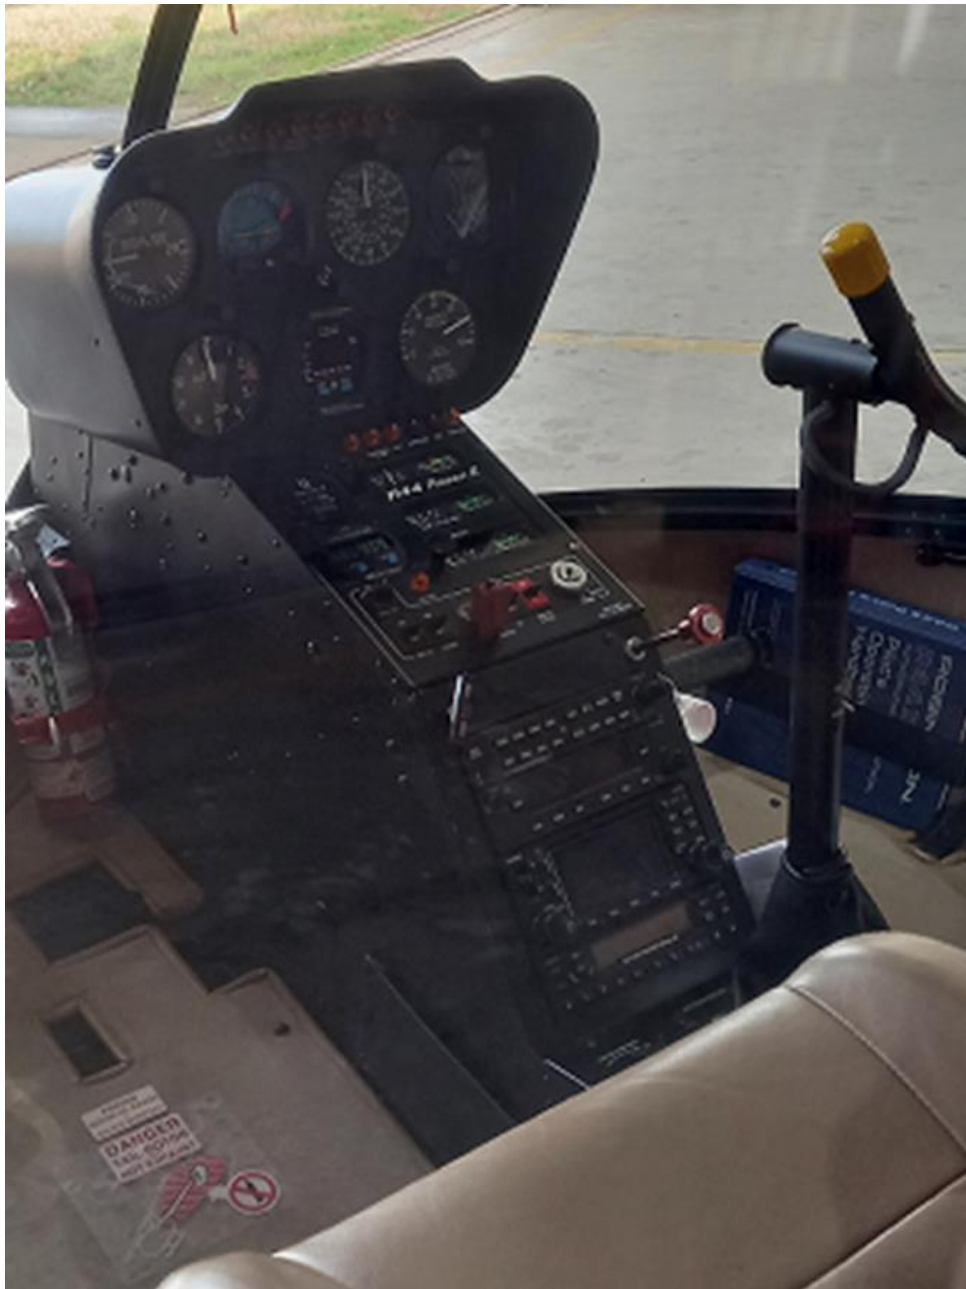
restan 3 Gal (11 lts) de combustible, cantidad que permite aproximadamente 10 minutos de vuelo.

Imagen 2. Panel de instrumentos del CX-PTC.
