Comisión Investigadora de Accidentes e Incidentes de Aviación

## **INFORME FINAL**

### **CX-AHQ**

## **ACCIDENTE DE AERONAVE DE AVIACION GENERAL**

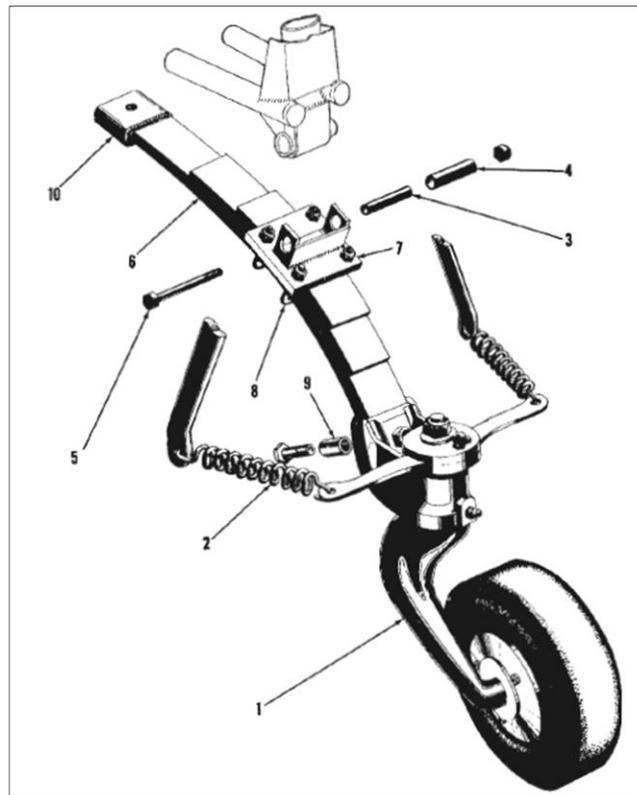
Asimismo, el soporte instalado en el timón de cola que la vinculaba con la rueda, no era el indicado por el fabricante en el manual de partes.

Imagen 2. Esquema de rueda de cola extraído del Catálogo de Partes suministrado por la OMA.

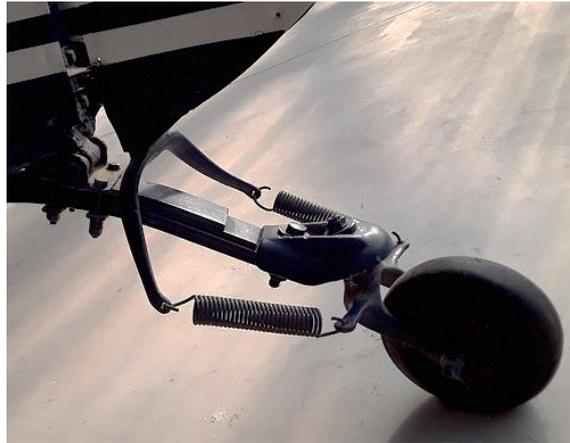
Imagen 3. Muestra procedente de otra aeronave similar.

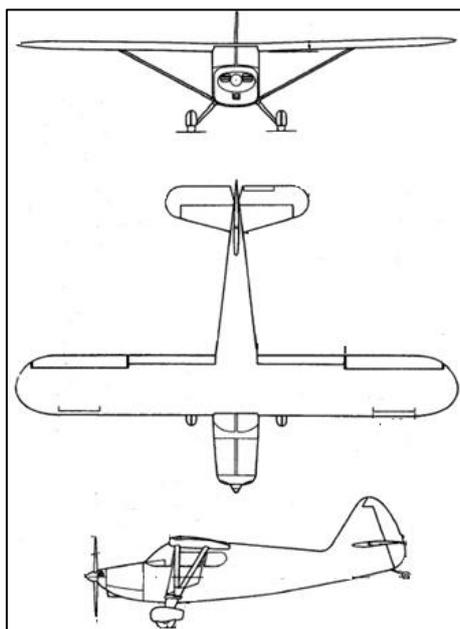
Imagen 5. Esquema de la aeronave.

El día 21/07/2021 se realizó una medición de peso y balance. Según el Certificado Tipo de la aeronave, tal como lo muestra el rectángulo rojo de la imagen 5, el centro de gravedad debería estar entre 9,9" y 13.0". Este cálculo era erróneo debido a la toma del datum en forma incorrecta
