# INFORME FINAL

Suceso N° 663

## CX-AKB

### INCIDENTE GRAVE DE AERONAVE DE AVIACION GENERAL

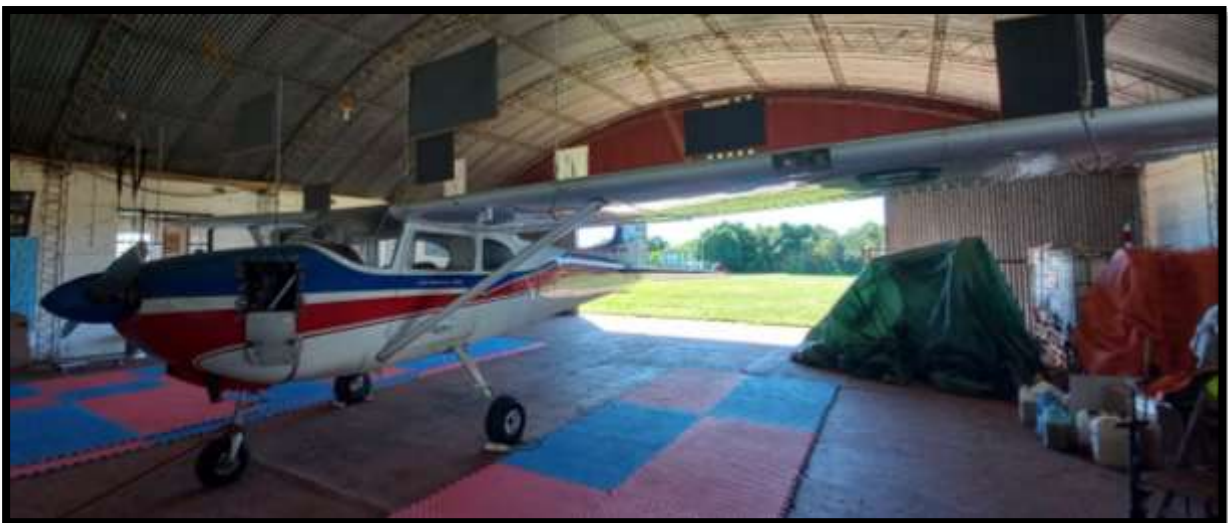
Imagen 1. Aeronave de referencia en SUFB, al otro día del suceso.

La aeronave no sufrió daño alguno tras el aterrizaje de emergencia. Posteriormente la aeronave encendió su motor sin novedad.

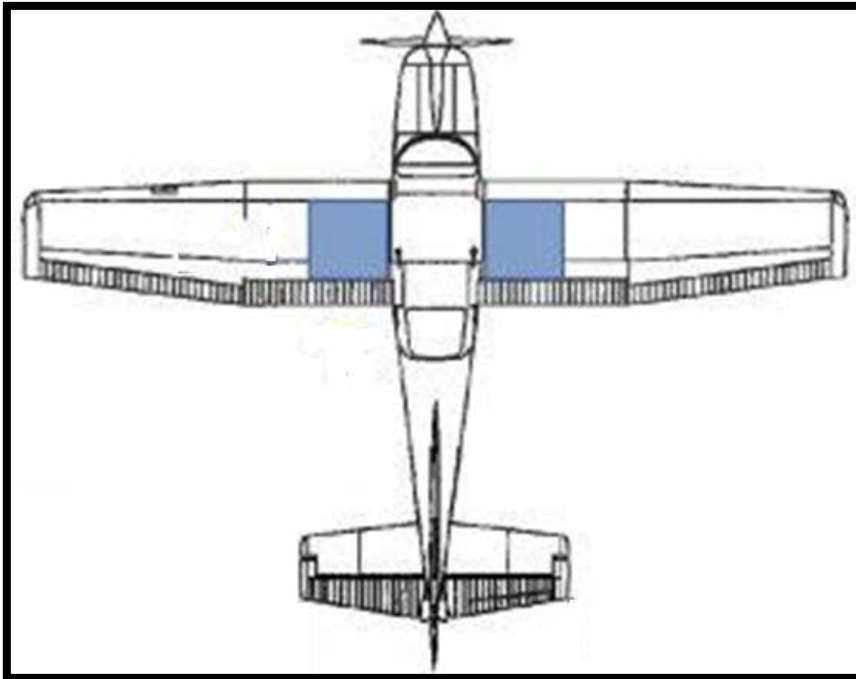
Imagen 4. En azul la ubicación de los tanques de combustible en las alas.

Según el POH, la capacidad de cada tanque es de 30 Galones (113,5 litros), sumando 227 litros de capacidad total, siendo 1 galón (3,78 litros) por ala inusables debido a la ubicación del ducto de salida.

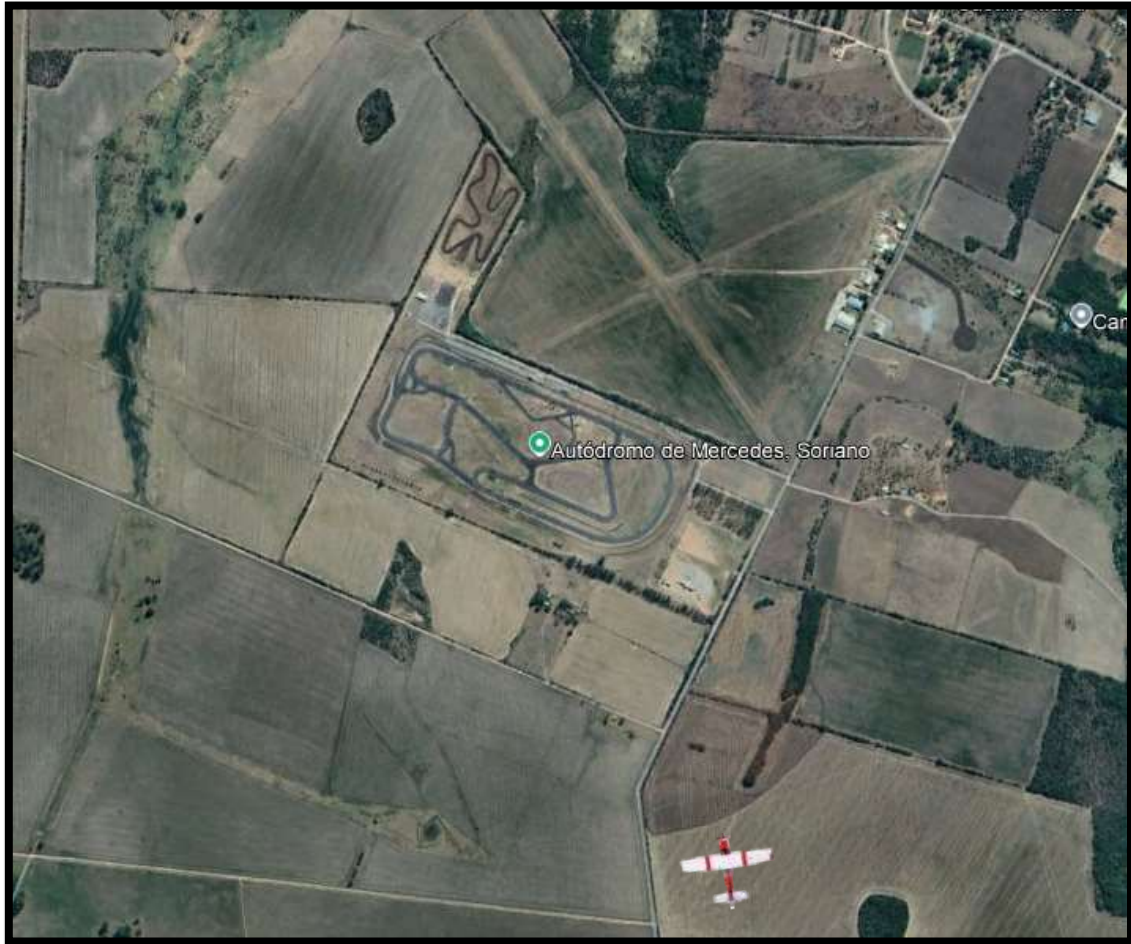
Imagen 12. Imagen ilustrativa del lugar donde aterrizo CX-AKB.
