**MINISTERIO DE DEFENSA NACIONAL**  
**COMISIÓN INVESTIGADORA DE ACCIDENTES E**  
**INCIDENTES DE AVIACIÓN**

**INFORME FINAL**  
**Nº 579**

**Beechcraft B 90 King Air**

**MATRÍCULA LV-CEO**

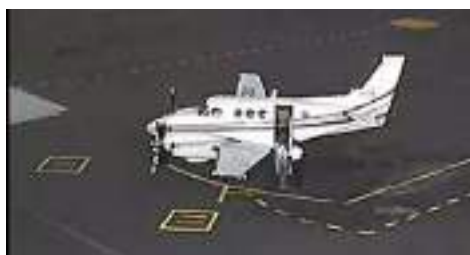
FOTO 1

**06:03:51** El piloto enciende el motor derecho, mientras el tripulante está en la zona de equipaje trasera y dos personas están en la puerta abierta del avión sacando una foto. (FOTO 1 y 2).

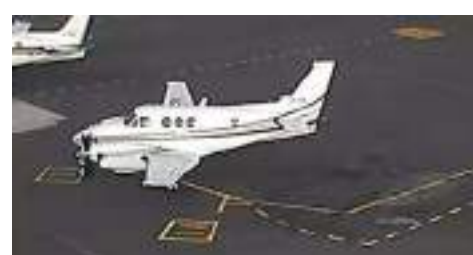
FOTO 3

(FOTO 3)

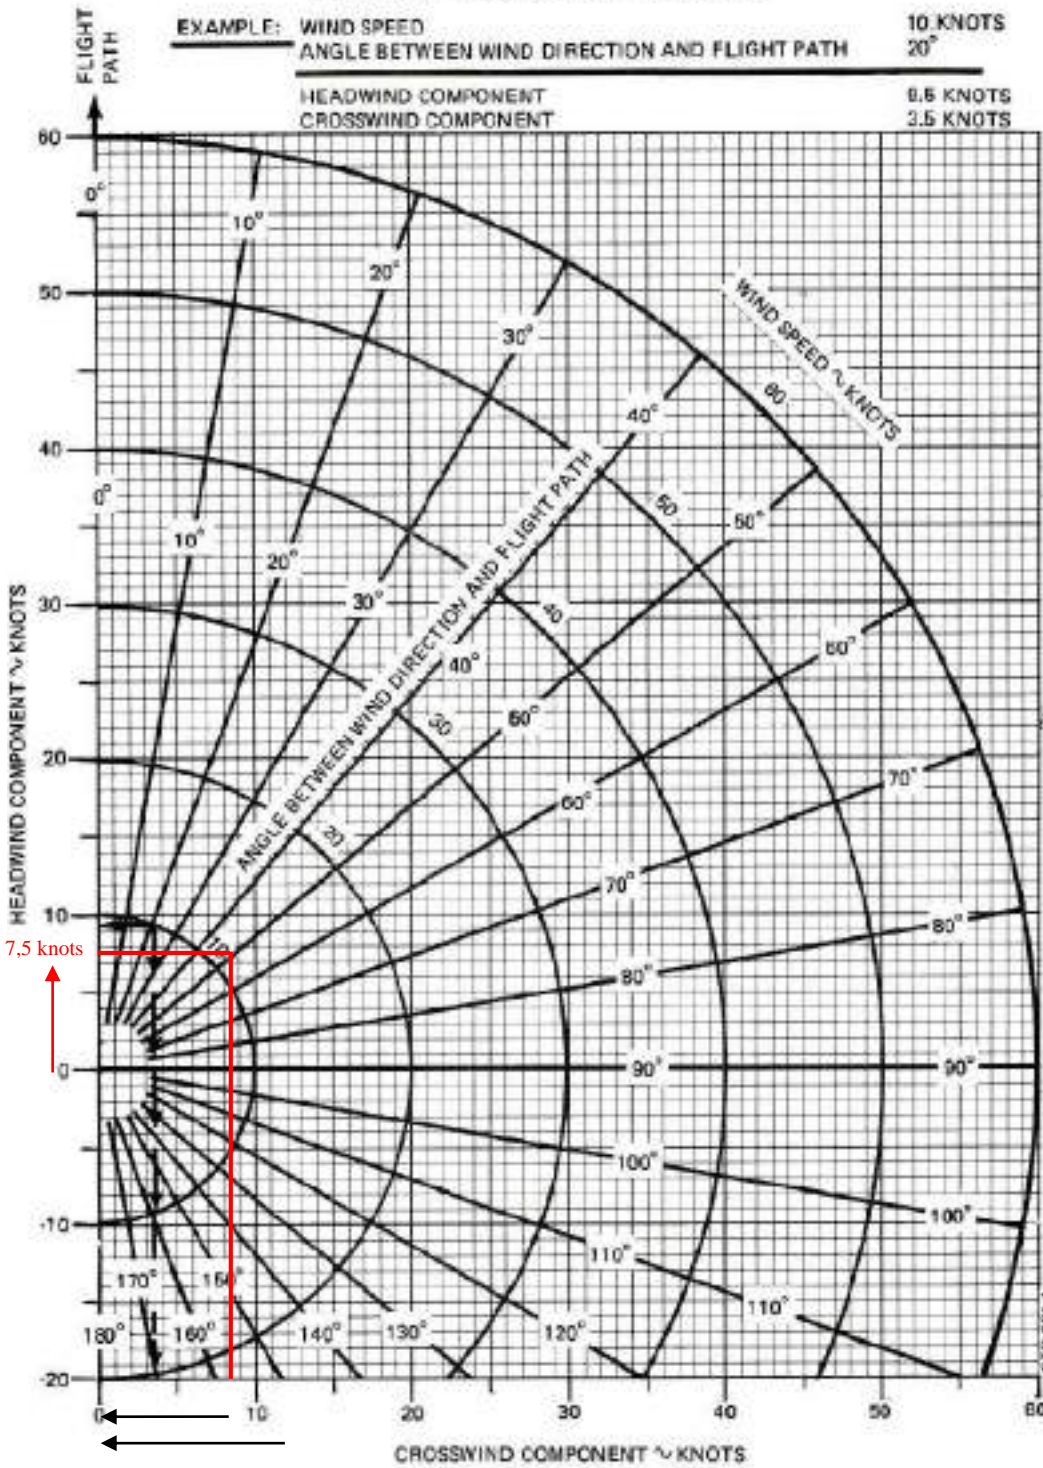
Gráfica I:

En efecto si tomamos en cuenta el diagrama polar de descomposición de viento en base al viento reportado por el anemómetro del aeródromo en el instante previo al despegue Viento de los 060° con 12 nudos de intensidad, despegando de la pista 01 (aproximadamente rumbo 010° Magnético) implica un viento desde la derecha de 50°, que hace tener un componente frontal de viento de 7,5 nudos. (Ver Gráfica I). A nuestros efectos si en el radar se muestra una velocidad de 91 nudos, en el avión la velocidad con respecto a la masa de aire fue de 98,5 nudos. El manual de operación y las listas de comprobación, marcan una velocidad de 101 nudos para estar en el aire.

En color rojo está el componente a sumar a la velocidad indicada en el radar para el caso de considerar los 060° 12 nudos.

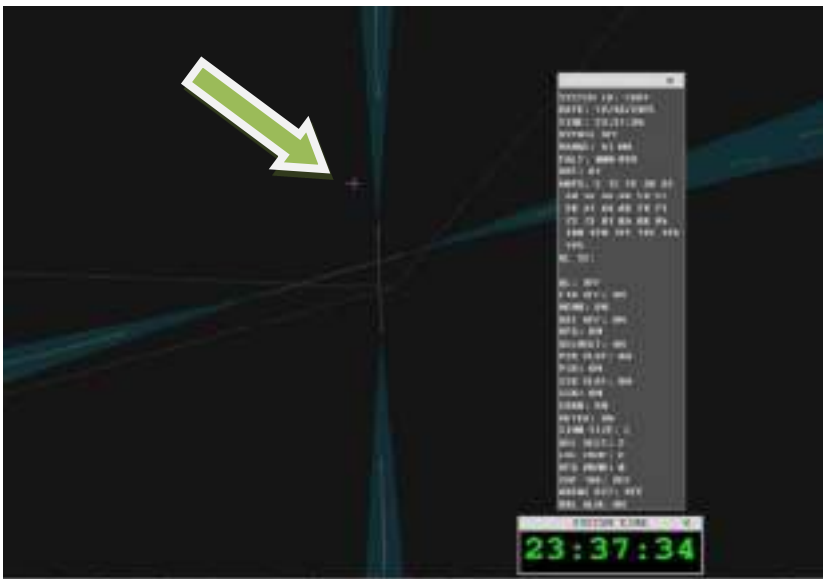
En este caso la aeronave estaba en el aire con menos de 100 nudos varios segundos después de haber despegado ya que el primer eco mostrado en el video radar muestra a la aeronave ya desviada del eje de la pista y más adelantada de la cabecera opuesta al despegue.

**Nota:** 9 segundos después del primer eco la velocidad es mínima aunque la tendencia es ascenso.

Posteriormente se ganarán 7 nudos más (Ground Speed 98).

La velocidad de la aeronave en el aire estaría entre no más de 98 nudos y no menos de 91 nudos. Lo cual de todas formas es muy por debajo para el B-90, en un vuelo de más de 30 segundos.

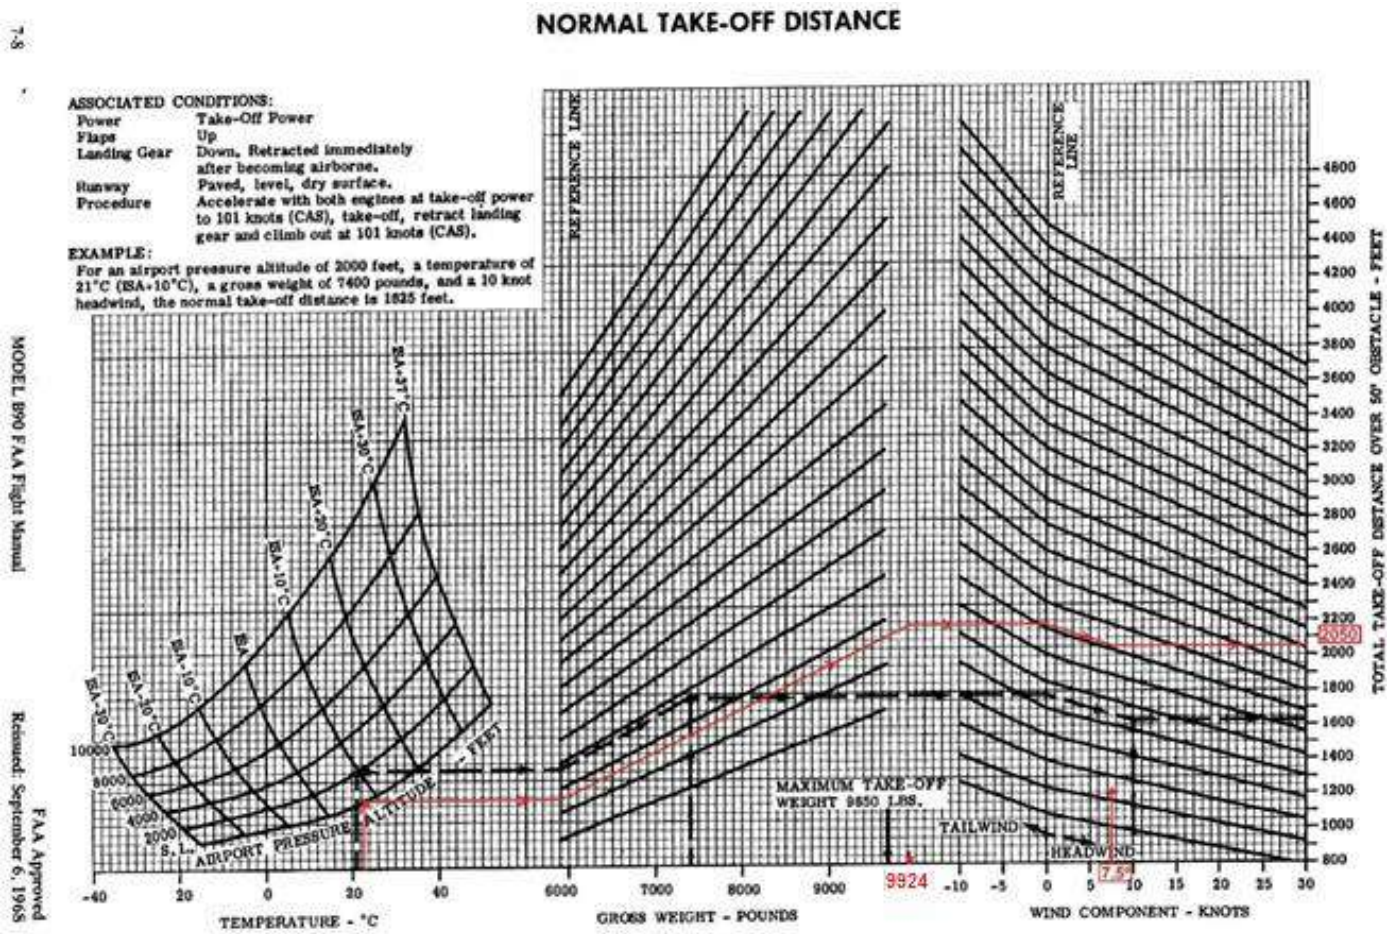
Gráfica II

Habría utilizado 625 metros de pista quedando remanentes de la misma casi 1000 metros. No se desprende, en base a las gráficas, una necesidad ni un apremio por parte de la tripulación de ejercer una rotación ante el eventual final de pista.

Considerando este factor, la distancia final desde este supuesto despegue hasta el punto final de la aeronave sobre la laguna es de 1,62 millas náuticas como ya se expresara anteriormente, distancia que a 100 nudos de velocidad se recorre en 59 segundos.

Los ingenieros del fabricante de la aeronave realizaron y enviaron a pedido de esta Comisión, un cálculo de la distancia de despegue, tomando el viento del METAR de la hora 20:00 local. Los resultados de los mismos fueron muy similares.

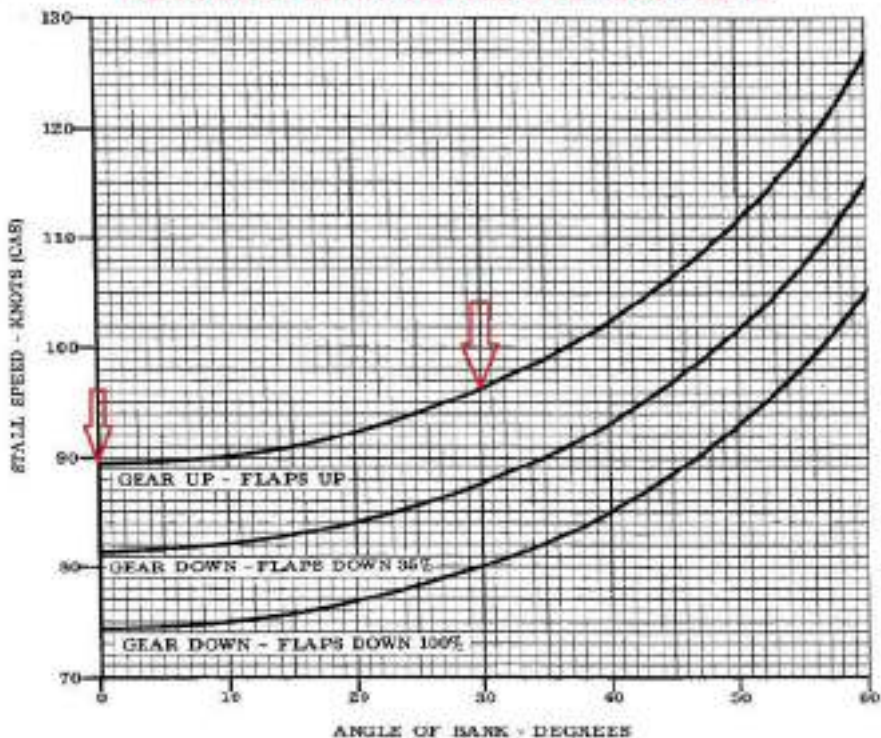
Si observamos la gráfica correspondiente a la velocidad de pérdida versus el ángulo de viraje (stall speed vs angle of bank), con el flap y el tren de aterrizaje “arriba” (up) del Manual de Vuelo “nos dice que la misma es de 89 nudos con alas niveladas, si a ello le sumamos un ángulo de viraje como el que posiblemente hizo la aeronave a la izquierda de 30°, la velocidad sube a más de 95 nudos y supera a la velocidad indicada en la pantalla del radar.

Hay que tener en cuenta que esta gráfica es para un peso en el despegue de 9650 lbs y el peso máximo se había excedido en aproximadamente 274 lbs.

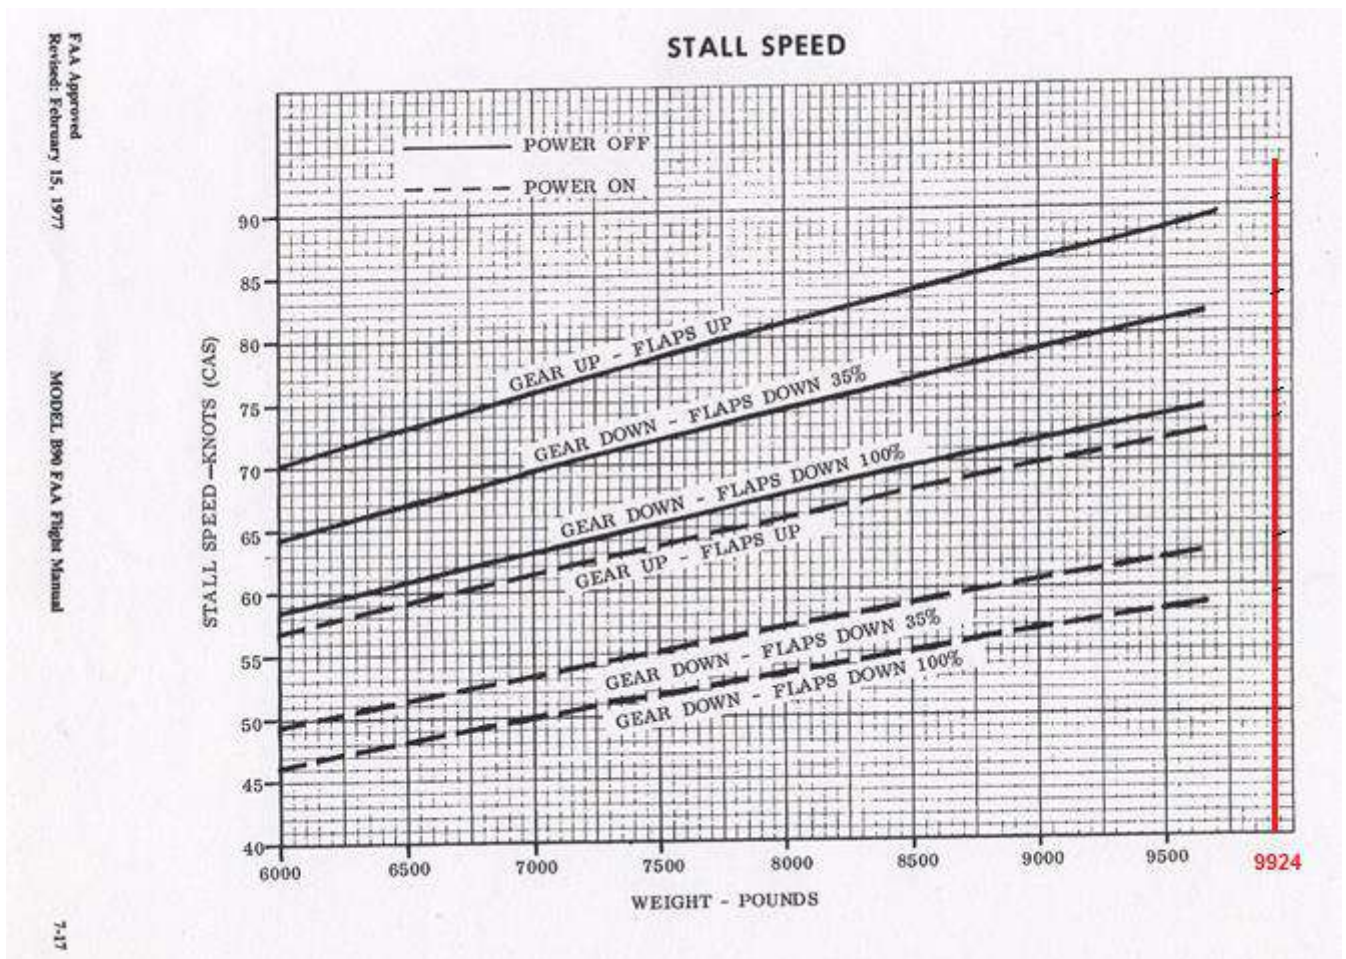
Así pues de la gráfica anterior se aprecian las velocidades de pérdida según las configuraciones y los pesos de la aeronave.

Tomando en cuenta que el peso se habría excedido hasta 9924 libras de peso, vemos que con tren y flaps arriba, con Power off, la pérdida se produciría con 73 nudos, mientras que con Power on la velocidad de pérdida sería de 91 nudos.

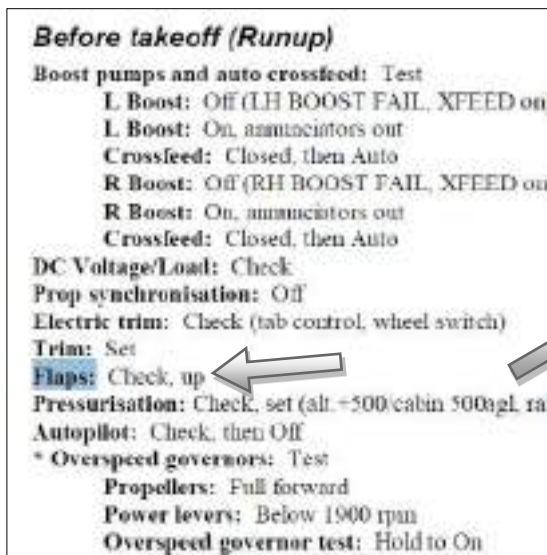
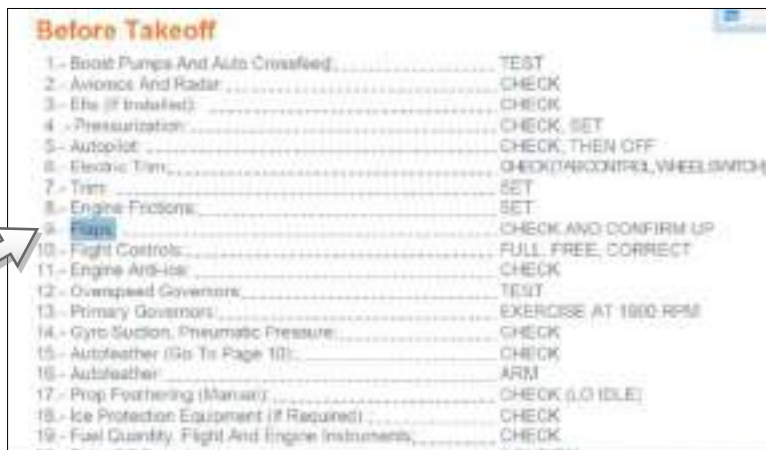
Extracto de lista de chequeo antiguo para el modelo 90.

Extracto de listas de chequeo actual para el modelo 90.

Evidentemente ha existido en su momento una confusión operativa en cuanto al procedimiento de despegue con el correr de los años y se ha optado por parte del fabricante en establecer claramente tanto en los procedimientos como en las listas de chequeo la configuración estándar de despegue.

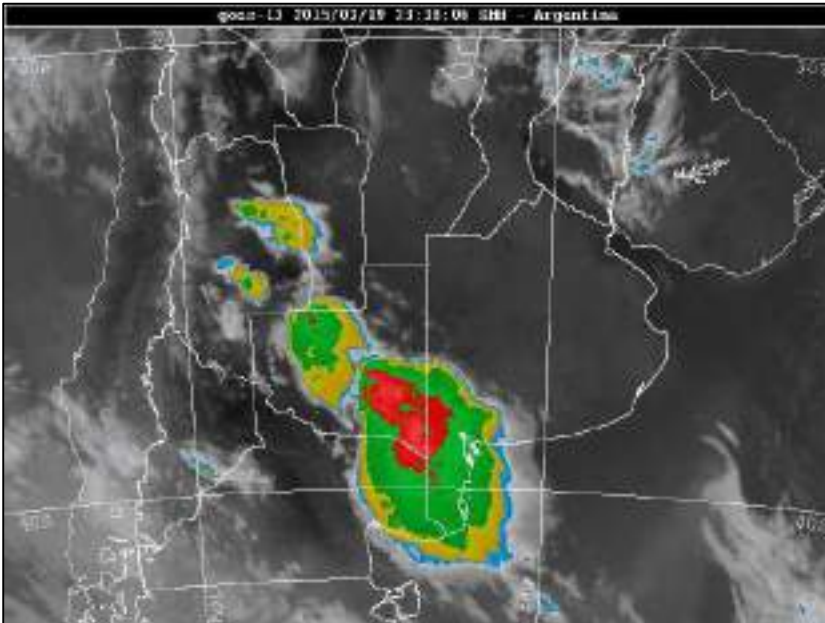
**FIGURA 1**

Realizando un análisis de la imagen satelital del GOES-13 de las 20:38 horas local (23:38 horas UTC), expuesta en Figura 1, se puede confirmar la presencia de cielo claro en la zona.

La imagen que se expone en la Figura 1 es de topos nubosos coloreados sobre una imagen satelital infrarroja (IR), la misma es una imagen satelital tomada utilizando el canal infrarrojo, que es capaz de determinar la radiación IR en un mapa térmico asociado a las superficies representadas en una escala de grises, en este caso la imagen está coloreada por umbrales de temperatura. Si se analiza específicamente la zona sobre Laguna del Sauce, se podrá observar un color gris tenue. Cuando la superficie terrestre se encuentra desprovista de nubes, se puede apreciar en las imágenes satelitales IR el efecto del calentamiento diurno y enfriamiento nocturno, en general, el suelo aparecerá como negro cuando las temperaturas son elevadas, y aparecerá gris tenue por efecto del enfriamiento nocturno.

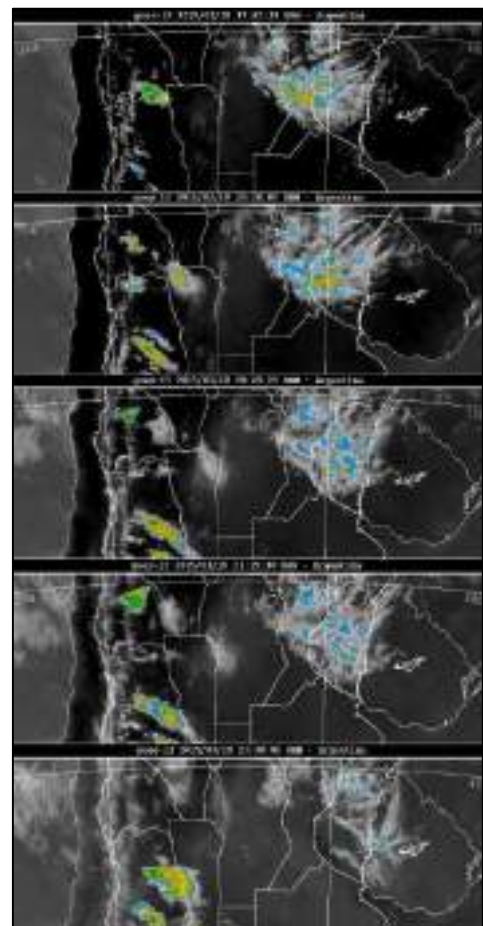
**FIGURA 2**

Al analizar la secuencia de imágenes IR, expuesta en Figura 2, se puede apreciar como el suelo de la zona pasa de tener tonalidades oscuras en las horas del día a tonalidades más claras durante la noche, debido al enfriamiento nocturno, por lo que de dicho análisis se puede confirmar la presencia de cielo claro con ausencia de nubosidad.
