**COMISIÓN INVESTIGADORA DE ACCIDENTES
E
INCIDENTES DE AVIACIÓN**

INFORME FINAL

Piper J3C65

CX-AEM

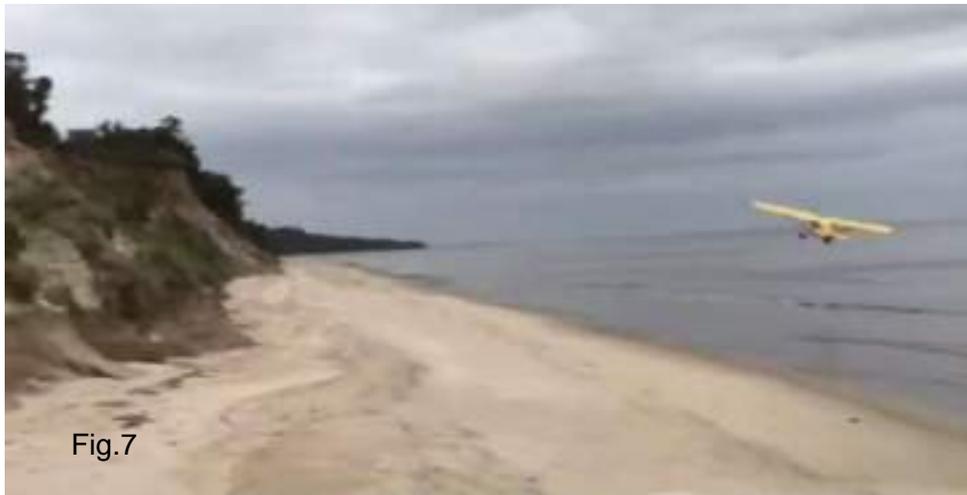
Fig.7

La foto muestra la pasada hacia Montevideo previo al aterrizaje. Allí se puede observar, comparativamente con el tamaño de la aeronave, el ancho de la playa, su inclinación hacia el agua, el zigzag de la costa y la altura de los barrancos. Si bien la aeronave cuenta con ruedas para afrontar las probables contingencias en una operación sobre una superficie que no sea seca, dura y nivelada (todos los manuales de operación traen las correspondientes tablas), se le agrega los desperdicios que trae el mar a la costa y algunos afluentes que desembocan en el mar

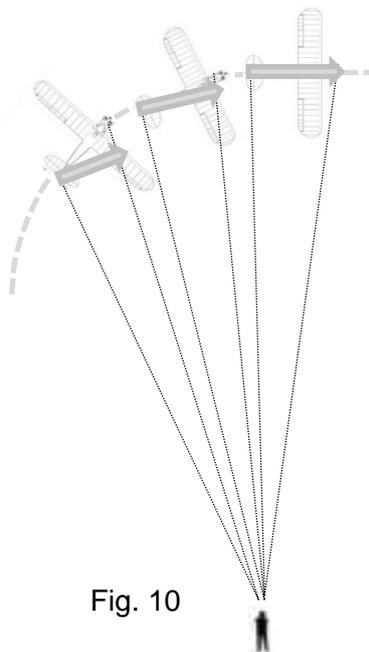
Fig. 10

1.19.3 Los cálculos hechos para determinar la velocidad de la aeronave en 1.11.1 adolecen básicamente de dos tipos de errores. Uno de ellos, es considerar que la trayectoria de la aeronave es una línea recta, por lo tanto, el largo de la aeronave vista desde un observador a distancia, no es constante (fig. 10) . El otro error, es considerar un largo de aeronave a un intervalo de un segundo. Si a lo largo de la trayectoria curvilínea de la aeronave se analiza un intervalo menor, el cálculo será más real (fig. 11) Haciendo un cálculo más estricto, se podría llegar a valores de velocidad al límite del vuelo. El problema práctico surge de la calidad del video donde un aumento de la imagen, para conocer las dimensiones más reales de la aeronave y la actitud, se enmascara con la diseminación de los pixeles.

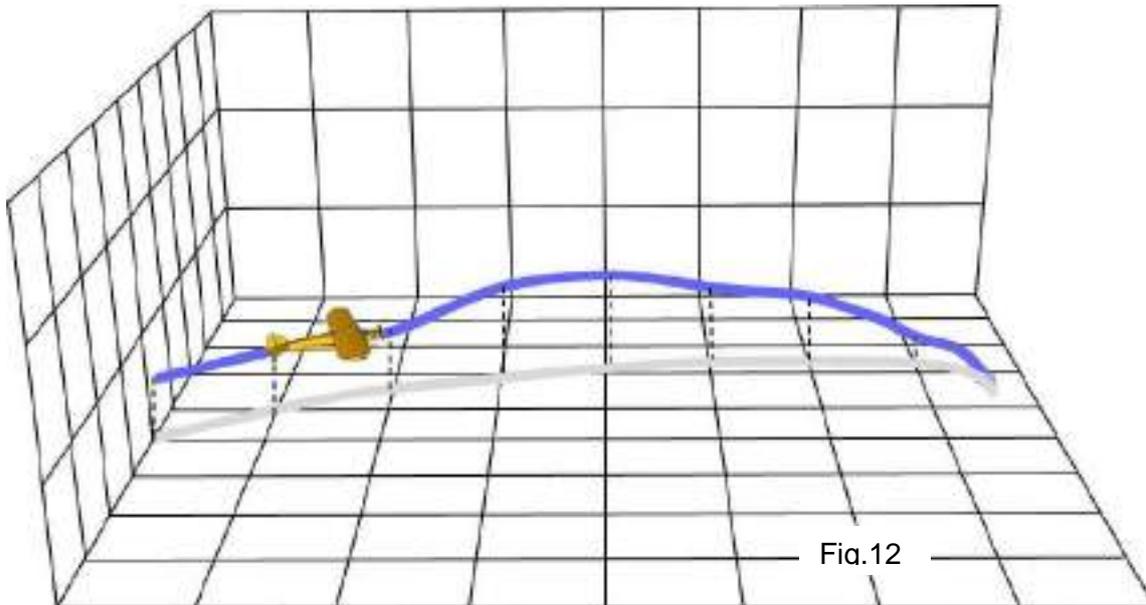
La posición de la cámara respecto a las posiciones de la aeronave podría en algún momento pensar que estuviera a la misma altura o incluso más arriba, dado que se puede llegar a ver la parte superior del ala. Un escenario probable se detalla en la figura 12
