**MINISTERIO DE DEFENSA NACIONAL  
COMISION INVESTIGADORA DE ACCIDENTES E INCIDENTES DE AVIACION**

# **INFORME FINAL**

**Cessna 150 G**

**CX-BGY**

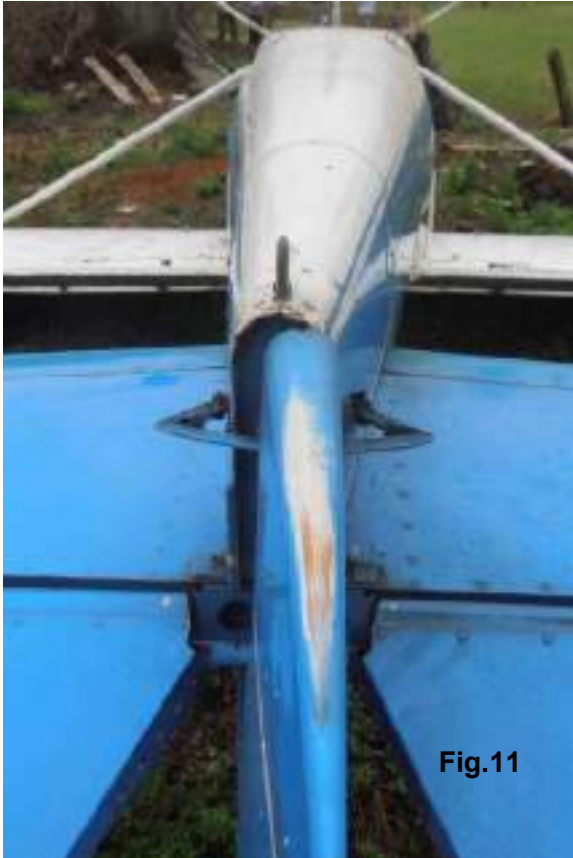
Fig.11

- Información de taller.
- Regulaciones uruguayas.
- El Service Manual, Cessna Aircraft Co. D138-1-13 Temp. Rev. 6 Jan 15/2008, pág. 2-17: 10...” Instrumentos...,correcto funcionamiento,...”
- 17....”Bocina y luz de entrada en pérdida por correcta operación y seguridad...” (Traducción libre)
- Estas 2 figuras muestran el exceso de nariz arriba, utilizado en la operación de la aeronave.
