MINISTERIO DE DEFENSA NACIONAL
COMISIÓN INVESTIGADORA DE ACCIDENTES E
INCIDENTES DE AVIACIÓN

INFORME FINAL
Nº.597

Píper PA-25-260
CX-BXC-R

Paso Pereira, Estancia “La Rinconada”
Departamento de Cerro Largo
Uruguay

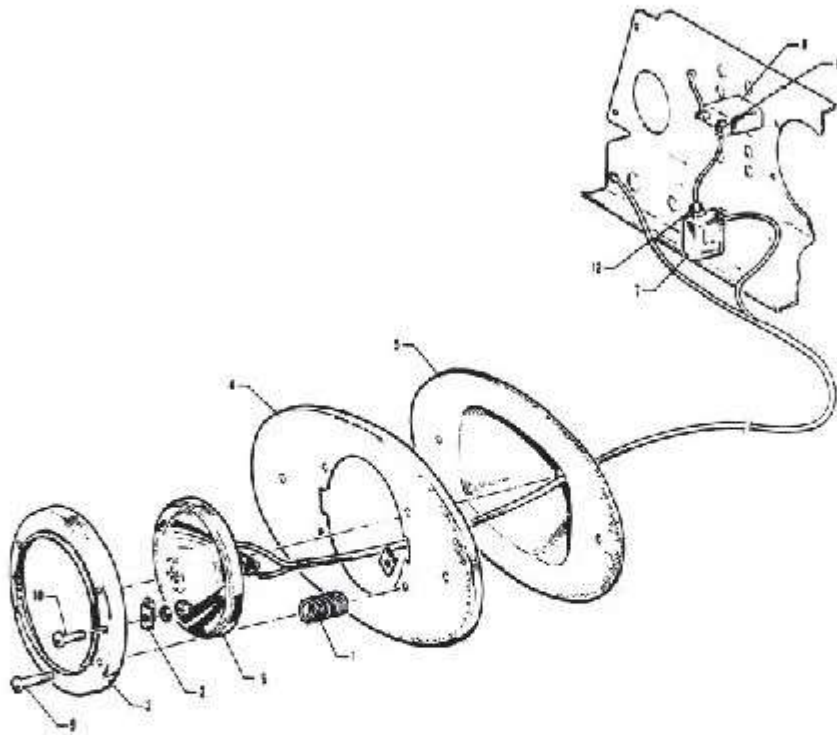
Figure 27. Nose Cowling Landing Light Installation

De acuerdo a lo explicado se entendió que al no encontrarse el conjunto de la luz de aterrizaje, donde la empresa comunica que la parte denominada "shield" no estaba instalada, sumado al hecho de haberse encontrado fragmentos de vidrios en la admisión de aire del carburador y en los tubos de admisión de los cilindros, la repentina falla o reducción de potencia haya sido ocasionado por la rotura del foco de luz motivando el ingreso de sus partículas de vidrio en la admisión de aire del motor.

No se pudo identificar la causa de la rotura del mismo, donde se podrían barajar varias hipótesis desde el impacto con un objeto extraño (un palo, rama seca, piedra, un ave), un cambio brusco de temperatura o la posibilidad de que el vidrio haya estado dañado anteriormente.

El hecho de no estar instalada la carcasa o shield ya sea por haber sido retirada por encontrarse deteriorada, da lugar a un riesgo importante en la operación de la aeronave, por lo tanto se consideró realizar las correspondientes recomendaciones de seguridad.

La carcasa o "SHIELD" del conjunto del faro de aterrizaje había sido retirada por encontrarse deteriorada.

Se sugiere inspeccionar dicho elemento antes y después de cada operación para verificar su integridad con el fin de prevenir que en caso de existir algún daño especialmente en el vidrio y la carcasa posterior denominada SHIELD n° de parte 64708-00, la cual evita que ante una imprevista rotura de la luz, los fragmentos no sean succionados por la admisión de aire del motor y origine una falla de potencia en vuelo.
