**MINISTERIO DE DEFENSA NACIONAL
COMISIÓN INVESTIGADORA DE ACCIDENTES E INCIDENTES DE AVIACIÓN**

**INFORME FINAL
No. 582**

**Piper PA32RT-300T
N3024N**

**Aeropuerto Internacional de Salto
“Nueva Hespérides”
Departamento de Salto**

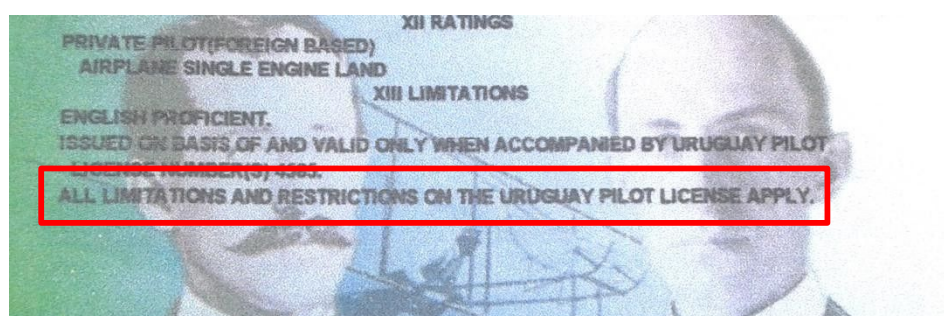
1.5.2 Licencia Americana

En la última oración dice: “SE APLICAN TODAS LAS LIMITACIONES Y RESTRICCIONES DE LA LICENCIA DE PILOTO URUGUAYA”
