**COMISIÓN INVESTIGADORA DE ACCIDENTES
E
INCIDENTES DE AVIACIÓN**

INFORME FINAL

No. 592

Piper PA34-200T

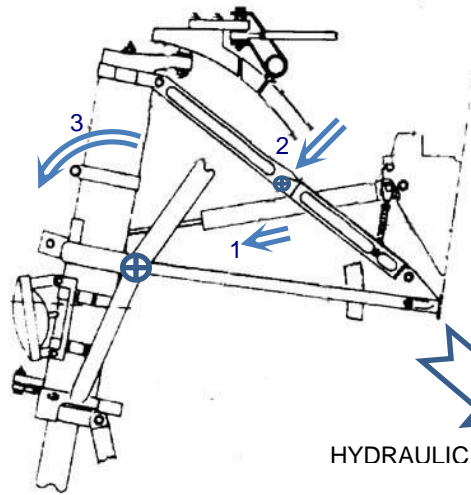
1.6.4 Descripción de la traba del tren de nariz

El tren de nariz se extiende hacia atrás. Se empieza colocando la palanca de tren de aterrizaje, en la posición abajo. Una bomba hidráulica reversible operada por un motor eléctrico, suministra presión a un actuador (1) a extenderse. Una tijera (upper & lower drag link, 2) se empieza abrir , desplazándose hacia abajo, haciendo que el strut de nariz rote (3)

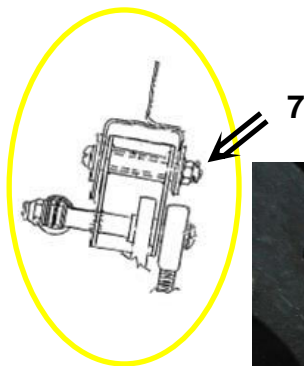
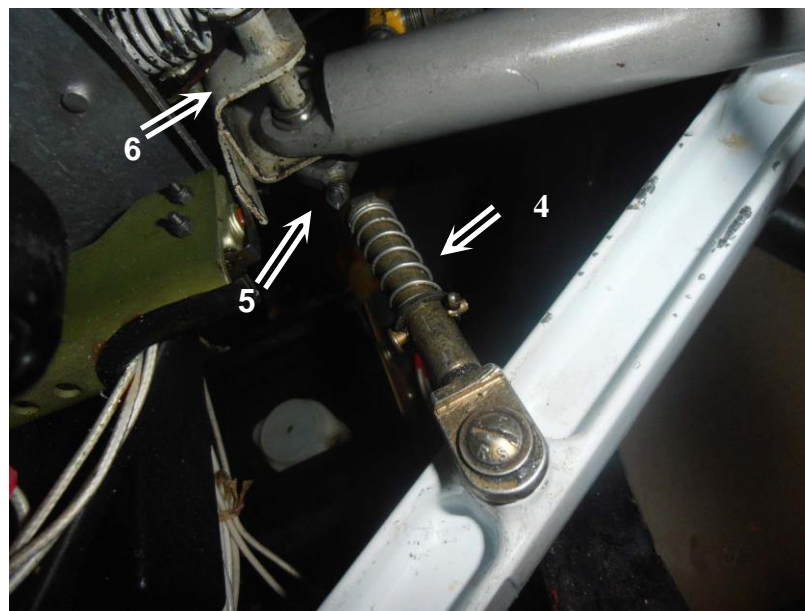
El tren de nariz no tiene un tipo de gancho que haga de traba abajo. El DOWNLOCK LINK, tiene como función, crear un sobrecentro sobre la articulación (2), tal que el tren no se retraiga durante el aterrizaje o maniobras en tierra.

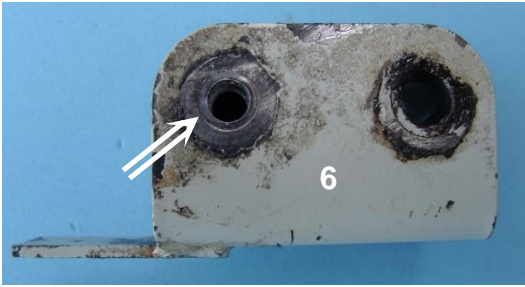
LAS FLECHAS
INDICAN
DEFORMACIÓN
POR DESGASTE
