**MINISTERIO DE DEFENSA NACIONAL**  
**COMISIÓN INVESTIGADORA DE ACCIDENTES E**  
**INCIDENTES DE AVIACIÓN**

**INFORME FINAL**

**Nº 585**

**Piper PA25-235**

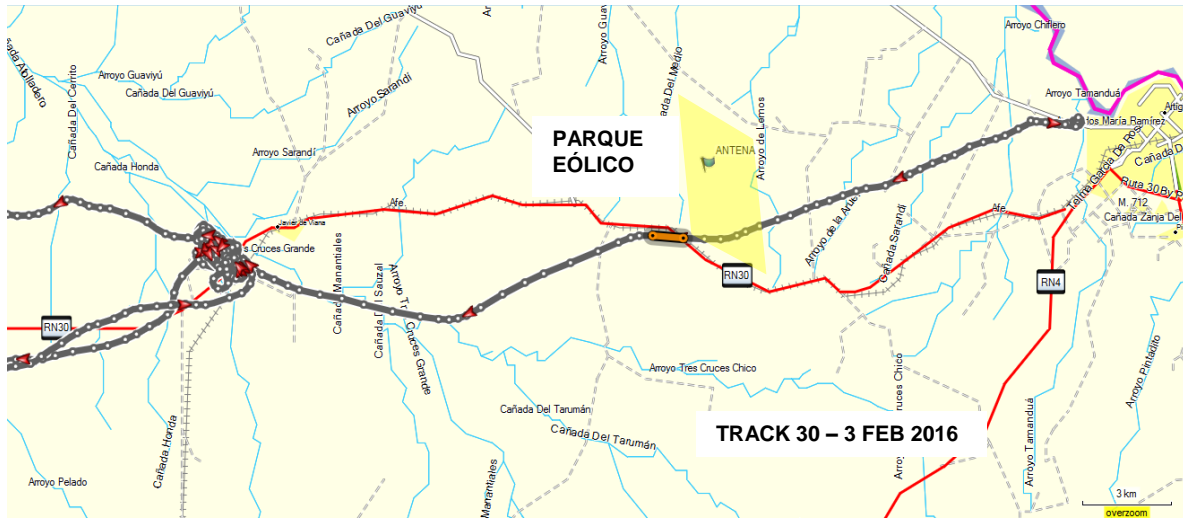
figura 3

1.1.1 Comparando el libro de vuelo del piloto y los vuelos realizados, hubieron dos vuelos previos al del accidente.

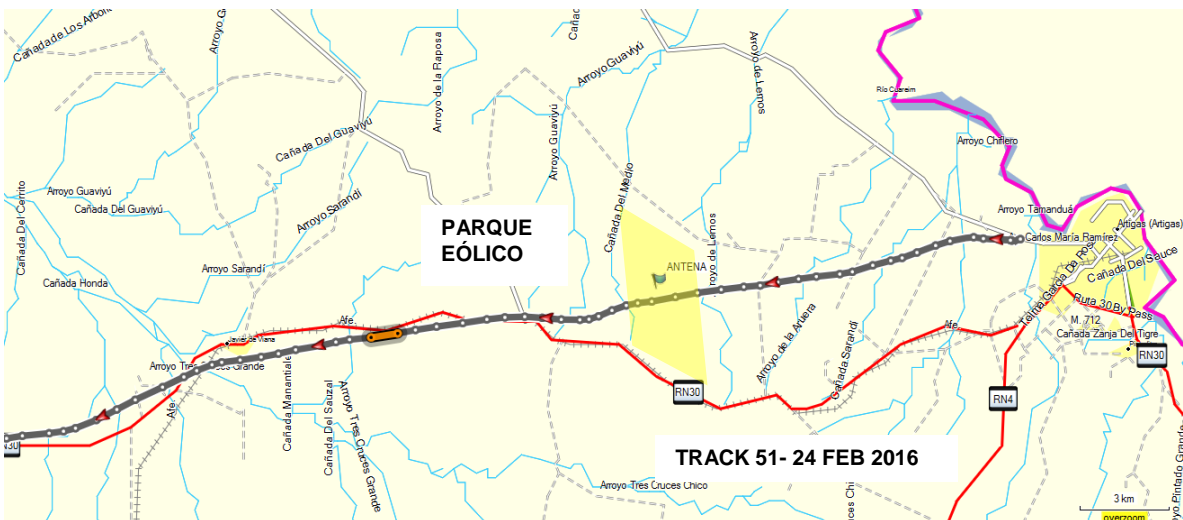
figura 4

Los vuelos comprendían salir de SUAG y llegar a zonas próximas a Javier de Viana o más lejanas pero haciéndolo relativamente en línea recta, origen y destino.

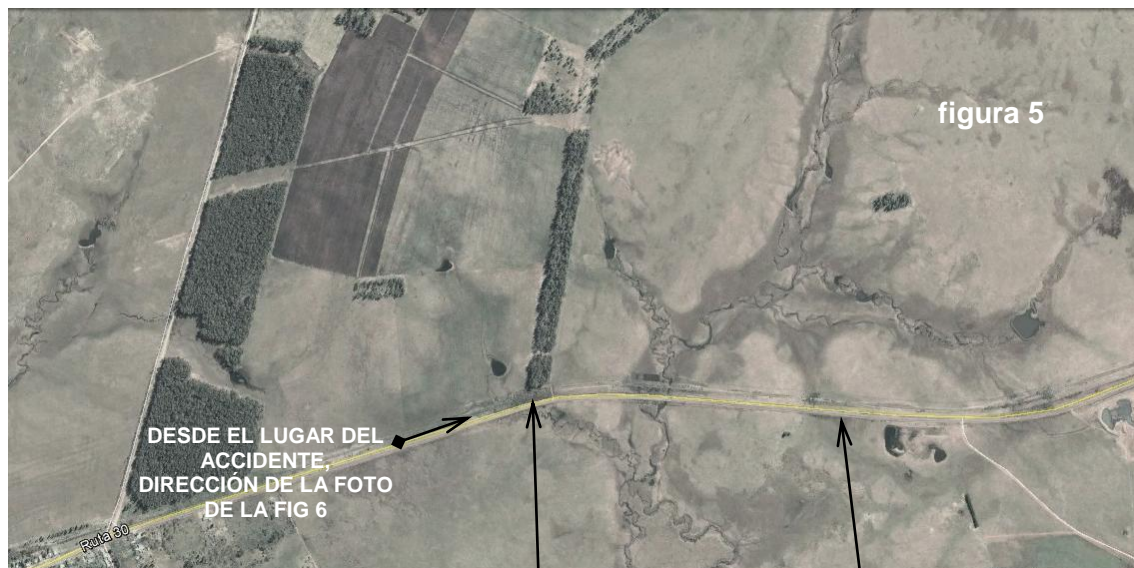
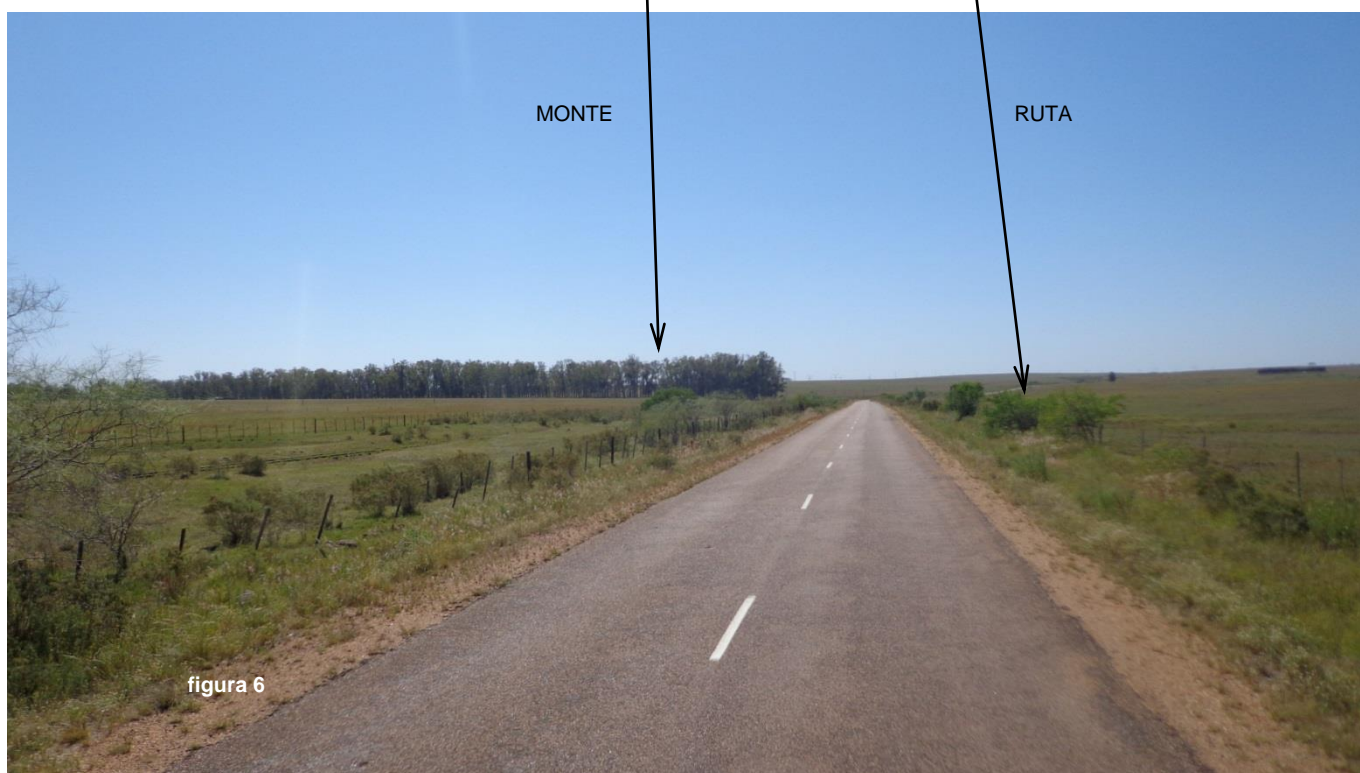
1.1.3 El lugar del suceso fue aproximadamente en el Km 99 de la ruta 30.

La zona cuenta con un monte de eucalipto a la derecha de la trayectoria de la aeronave y luego arbustos y vegetación de poca altura.

Obsérvese al fondo de la figura 6, el parque eólico
